***INFORME DE LA CONTRATACIÓN DIRECTA***

***N° 2015 CDS-00021-PRI, AYA***

***PARA LA DEFINICIÓN DE LA ZONA DE PROTECCIÓN DE  
UN POZO EN COMUNIDAD, LIBERIA, GUANACASTE***

**Setiembre, 2015**

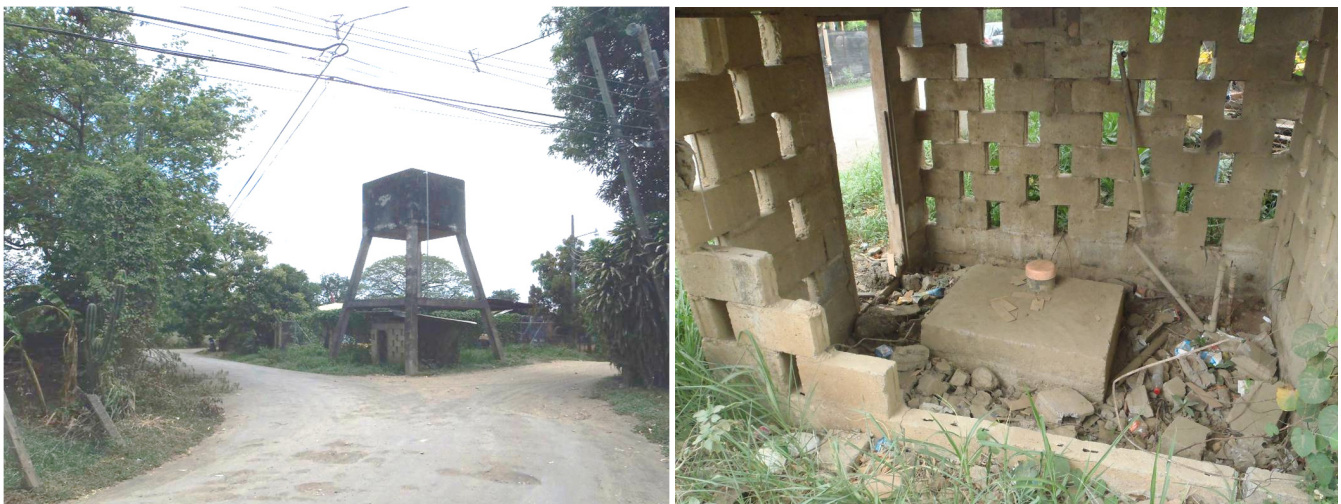
**Fotografía 1. Estado actual del Pozo María Auxiliadora, 362318 E – 281573 N. Comunidad.**

El pozo analizado por el momento no se encuentra conectado al sistema abastecimiento en este momento ya que no cuenta con equipo de bombeo o sistema eléctrico instalado, sin embargo el pozo está disponible para ser utilizado; el pozo capta un acuífero Aluvial.

En el Cuadro N° 1 y Fotografía 1, se resumen el estado del pozo analizado y su ubicación cartográfica en coordenadas Lambert.

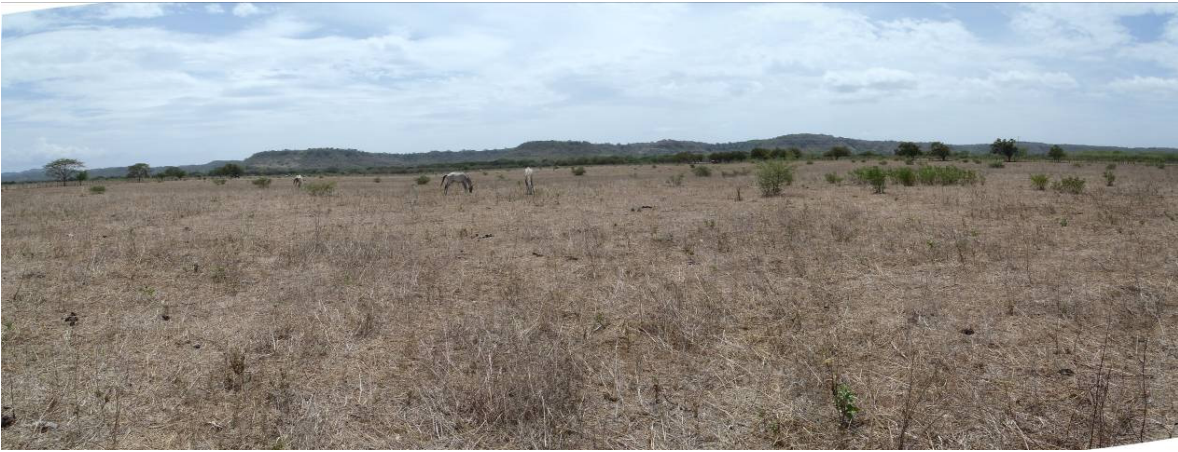
**Fotografía 2. El escarpe de la Falla Tempisque, al fondo, visto desde un poco al norte del sitio del pozo María Auxiliadora (CN-148).**

La Falla Tempisque del Sistema de Falla Los Chanchos (Fotografía 2) se encuentra unos 5 km al oeste del sitio del pozo, está orientada NE, está mapeada por CNE (2000 a), un poco diferente a la de Denyer et al. (2003) y Denyer & Alvarado (2007), y su mejor traza está en el mapa de Denyer et al. (2013) de la hoja Carrillo Norte. Tiene un conspicuo escarpe, con el labio SE bajando, y corta a la secuencia de rocas del Plioceno terminal - Pleistoceno Temprano de la Formación Bagaces y por tanto, estos últimos autores la consideran neotectónica, es decir, con actividad reciente.

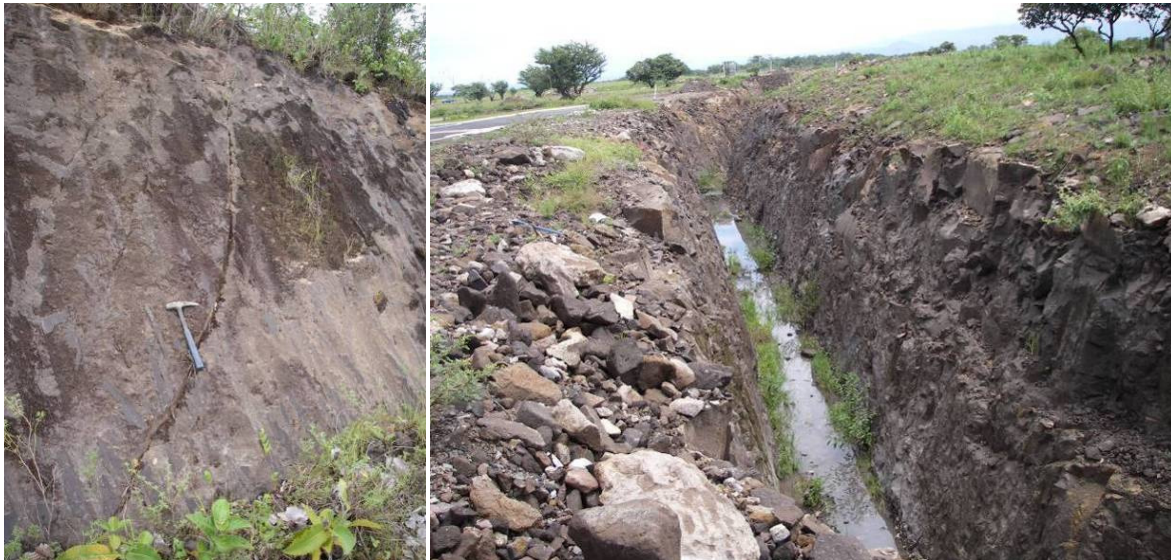
**Fotografía 3. Afloramientos de la Formación Bagaces en los alrededores del Aeropuerto de Liberia (izq.: 371200E-287600N; der.: 368500E-286300N). Son ignimbritas soldadas gris oscuro con fracturas múltiples, la mayoría por enfriamiento.**

Estos afloramientos en campo, muestran una ignimbrita gris oscuro soldada, con fiammes oscuros centimétricos, cristales de plagioclasas, y líticos varios de rocas volcánicas. La roca se muestra con fracturas principalmente subverticales (Fotografía 3).

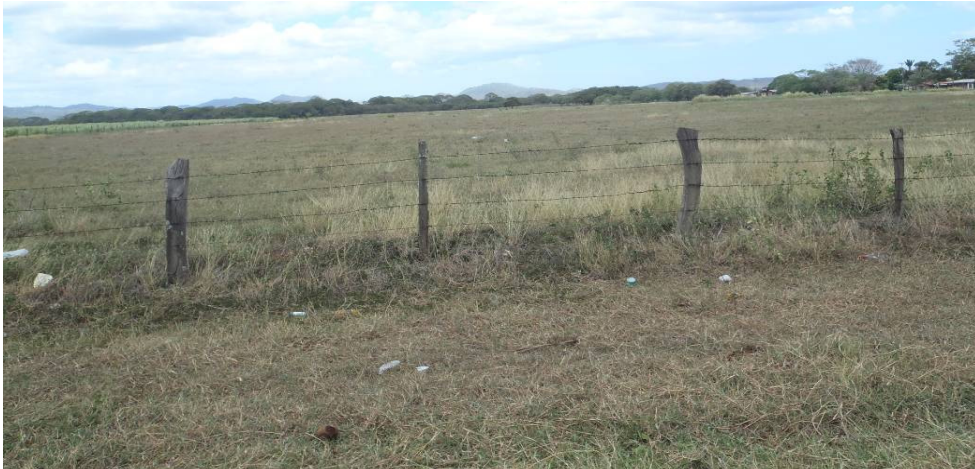
**Fotografía 4. Planicies aluviales hacia el oeste de Comunidad.**

Los aluviones en el sector de Guardia habían sido mapeado por Denyer et al. (2013) como muy delgados, con menos de 10 m de espesor. Los pozos perforados mencionados, sin embargo, evidencian que los aluviones alcanzan espesores de 26 a 67 m, de manera abrupta desde la margen izquierda del Tempisque, lo cual es evidencia geomorfológica de la falla inferida. En la periferia de Comunidad, los pozos perforados alcanzan entre 34 y 50 m de profundidad, y todos muestran horizontes de aluviones finos a medios, intercalados con capas de arenas, arcillas y tobitas, con espesores decimétricos a métricos. Se supone una anatomía de canales y paleocanales con sedimentos de inundación. La morfología de los aluviones es de planicie hacia los sectores E y W de Comunidad (Fotografía 4 y Fotografía 5).

Los aluviones observables en campo en Comunidad y alrededores, son de una granulometría centimétrica a decimétrica máxima, con predominancia de rocas volcánicas varias subredondeadas a subangulares (lavas, ignimbritas, basaltos) con matriz arenosa. En pequeños cortes se observan lentes arenosos de granulometría arena media a gruesa.

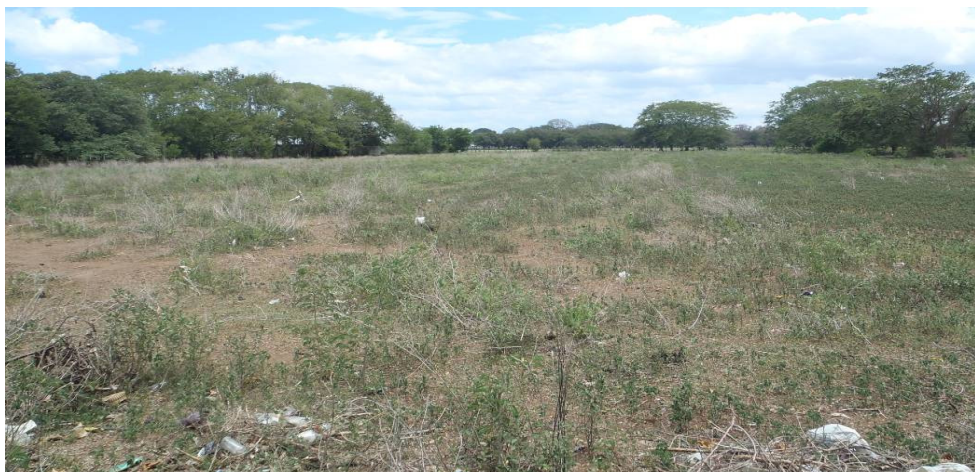
**Fotografía 5. Planicies aluviales hacia el este de Comunidad.**

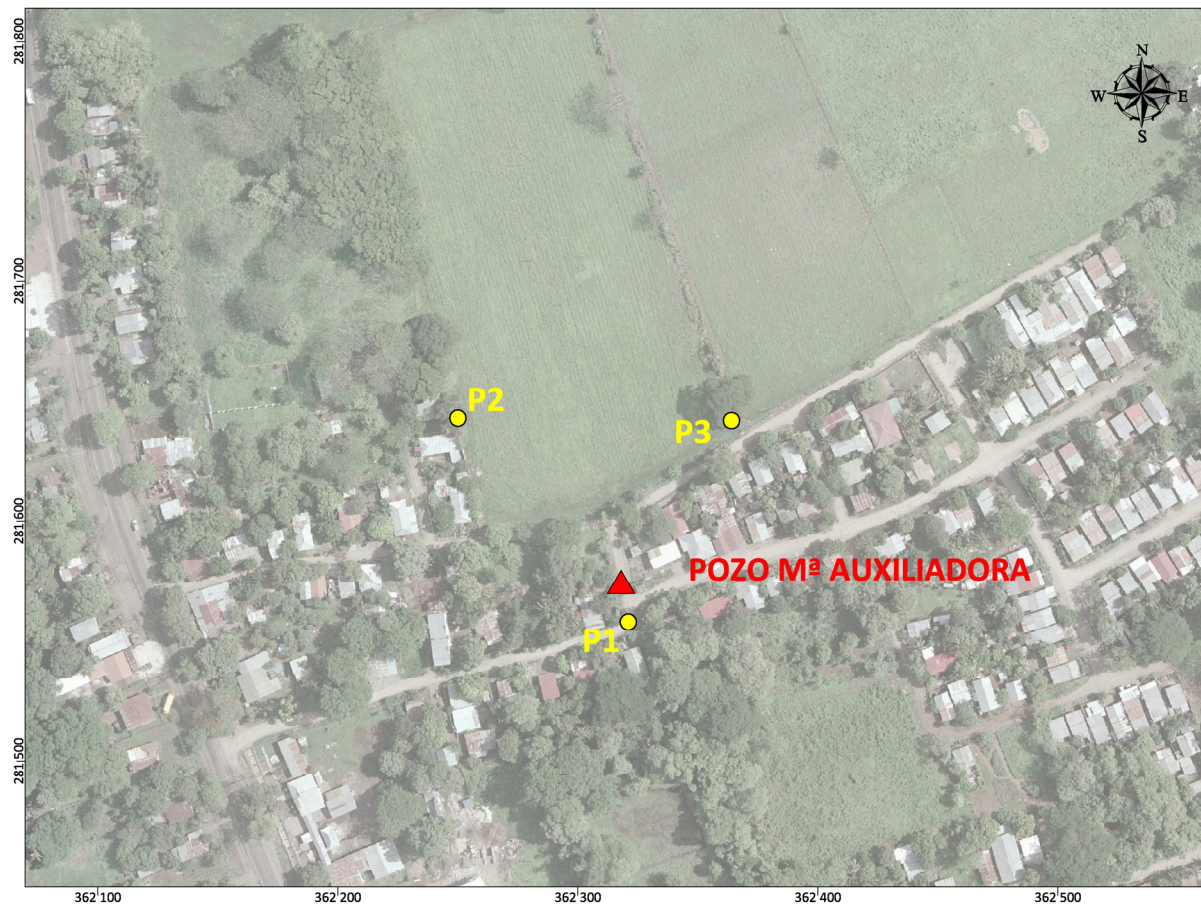
Ubicación de Pruebas de Permeabilidad  
Método Porchet

**MAPA UBICACIÓN PRUEBAS DE  
PERMEABILIDAD  
COMUNIDAD**

Los resultados obtenidos de porosidad y permeabilidad en el campo para el Pozo de la zona de Comunidad, se presentan en el Cuadro N° 6 y Cuadro N° 7 (Anexo N° 1 y Anexo N° 2). Las ubicaciones de las pruebas de permeabilidad coinciden con los puntos de muestreo se presentan la Figura 10.

La ubicación de las Pruebas de Infiltración se pueden observar en la Figura 10.
