**INSTITUTO COSTARRICENSE DE ACUEDUCTOS Y ALCANTARILLADOS
UEN GESTIÓN AMBIENTAL
ÁREA FUNCIONAL DE HIDROGEOLOGÍA**

INSPECCIÓN DE FUENTES ASADA CIPRESES, OREAMUNO, CARTAGO

ASUNTO: INSPECCIÓN DE FUENTES ASADA CIPRESES, OREAMUNO, CARTAGO

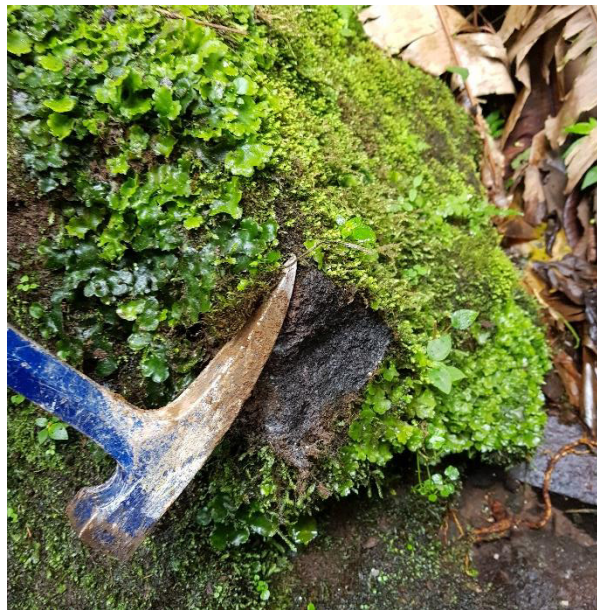
Fotografía N° 1. Afloramiento de colada de lava andesítica en alrededores de nacimiento Plantón (Formación Reventado). (210170/555440 Lambert Norte)

- 1) Las fuentes de abastecimiento de la ASADA Cipreses se localizan en rocas volcánicas asociadas a la formación Reventado.
- 2) Se recomienda definir una línea base mediante el monitoreo fisicoquímico y bacteriológico de aguas y suelos del área de reserva de dominio a favor de la nación de 200m de radio artículo 31 Ley de Aguas para:

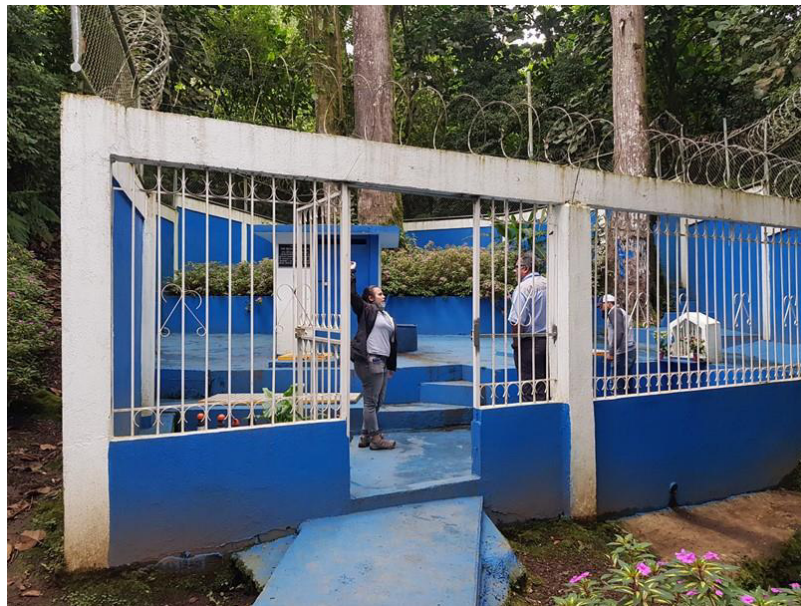
En el cuadro N°1, se presenta las principales características de la naciente Plantón y la fotografía N°2 corresponde con una vista de las condiciones actuales de la captación.

Fotografía N° 2 Vista de captación de naciente Plantón, Asada Cipreses de Oreamuno de Cartago.

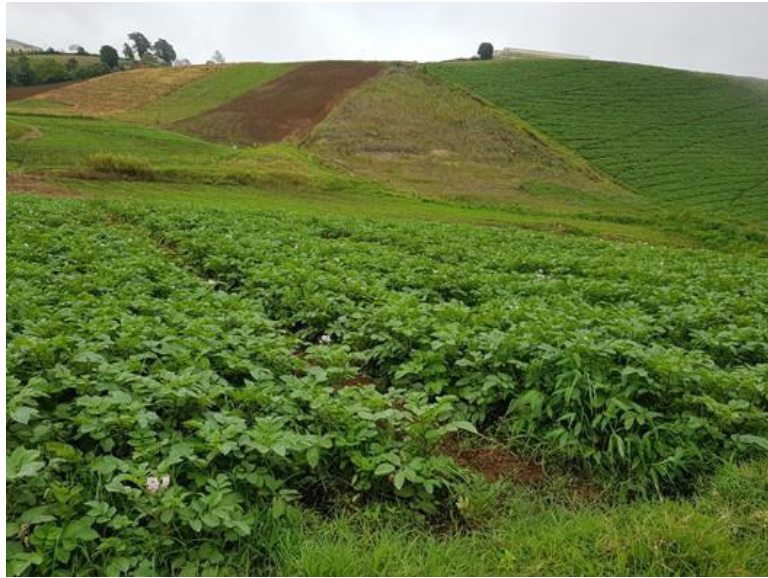
A partir del análisis se observa como tanto al norte, noroeste y noreste dentro del área de reserva de dominio a favor de la Nación se desarrollan cultivos de papá, repollo, zanahoria, entre otros. Mediante la visita de campo se observa la existencia de estos cultivos a aproximadamente 140 m de distancia en línea recta desde el punto de la captación. (Fotografías N°3).

Fotografía N° 3 Vista de cultivos desarrollados al norte, noreste y noroeste del área de estudio.

- A) Naciente Plantón que presentan cultivos en el área de reserva.
 - B) Naciente Edwin Coto/Virgen Lourdes que presenta viviendas con sistemas de tanque séptico inclusive en el área inmediata aguas arriba de la captación.

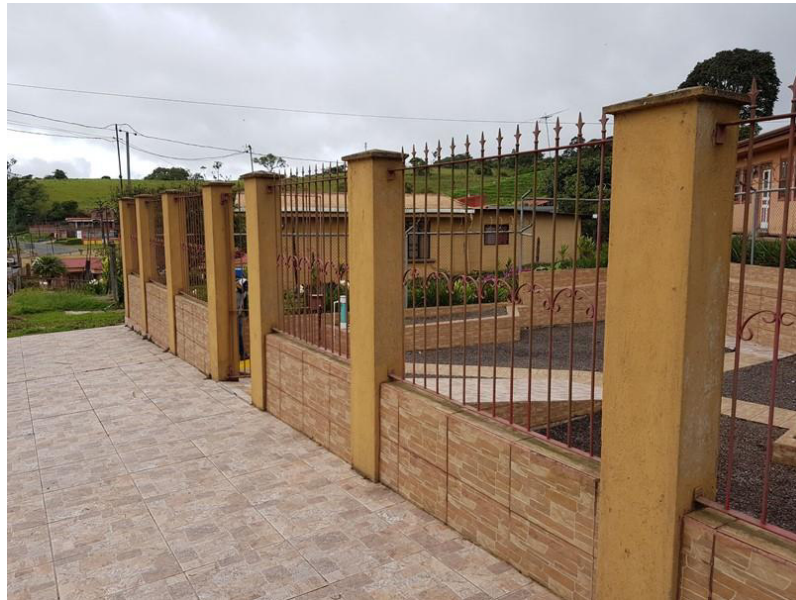
En el cuadro N°2, se presenta las principales características de la naciente Edwin Coto/Virgen de Lourdes y la fotografía N°4 corresponde con una vista de las condiciones actuales de la captación.

Fotografía N° 4 Vista de captación de naciente Edwin Coto/ Virgen de Lourdes, Asada Cipreses de Oreamuno de Cartago.

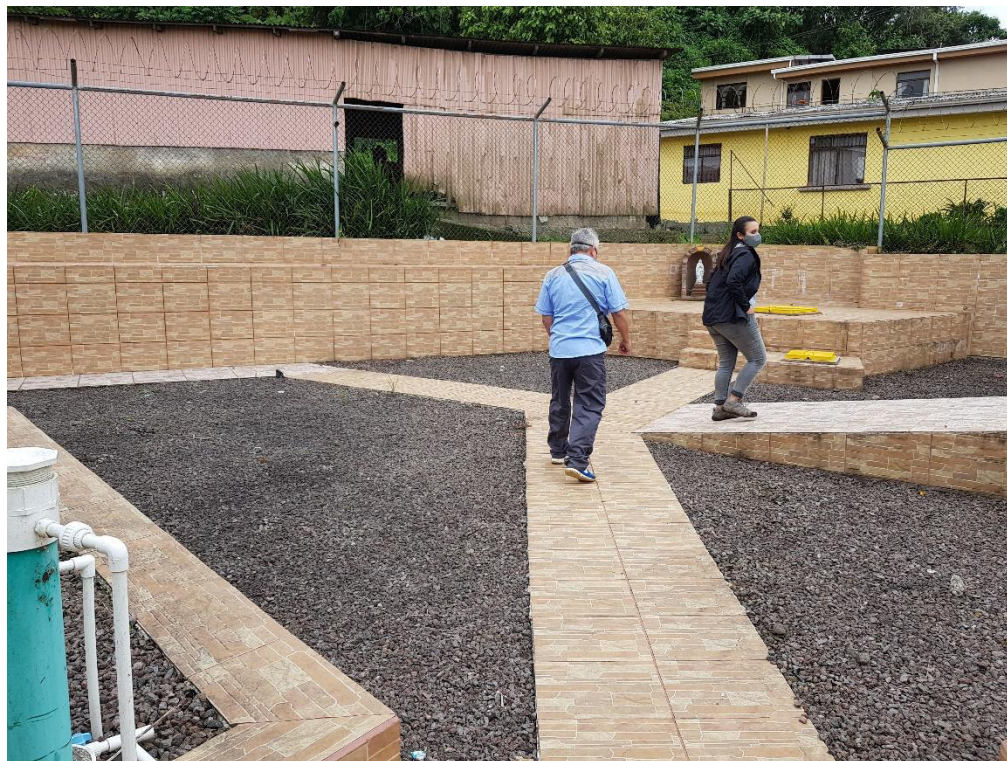
A partir del análisis se observa como en las inmediaciones de la naciente se presentan viviendas tanto aguas arriba y aguas abajo de la misma. (Fotografías N°5).

Fotografía N° 5 Vista de captación de naciente Edwin Coto/ Virgen de Lourdes con presencia de viviendas en la zona inmediata aguas arriba.

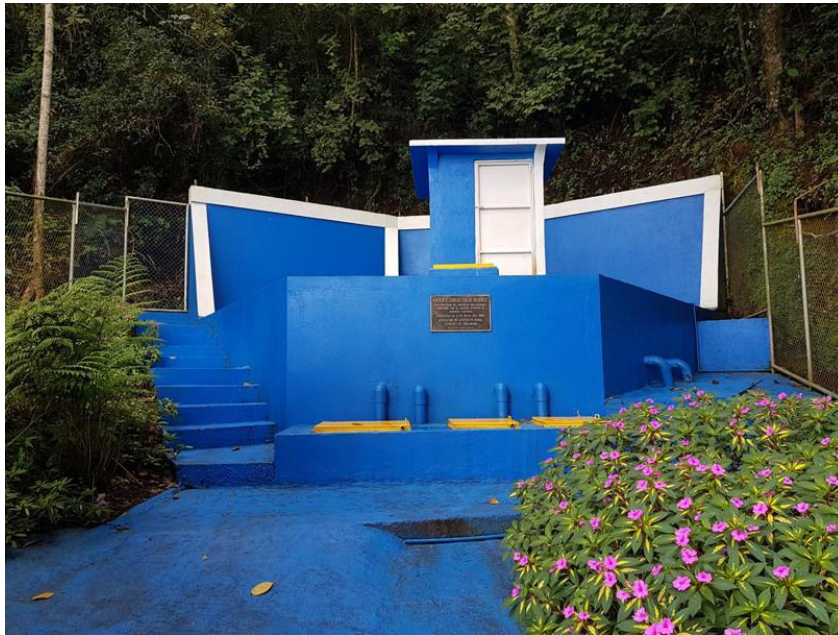
En el cuadro N°3, se presenta las principales características de la naciente Carlos Calvo y la fotografía N°6 corresponde con una vista de las condiciones actuales de la captación.

Fotografía N° 6 Vista de captación de naciente Carlos Calvo, Asada Cipreses de Oreamuno de Cartago.

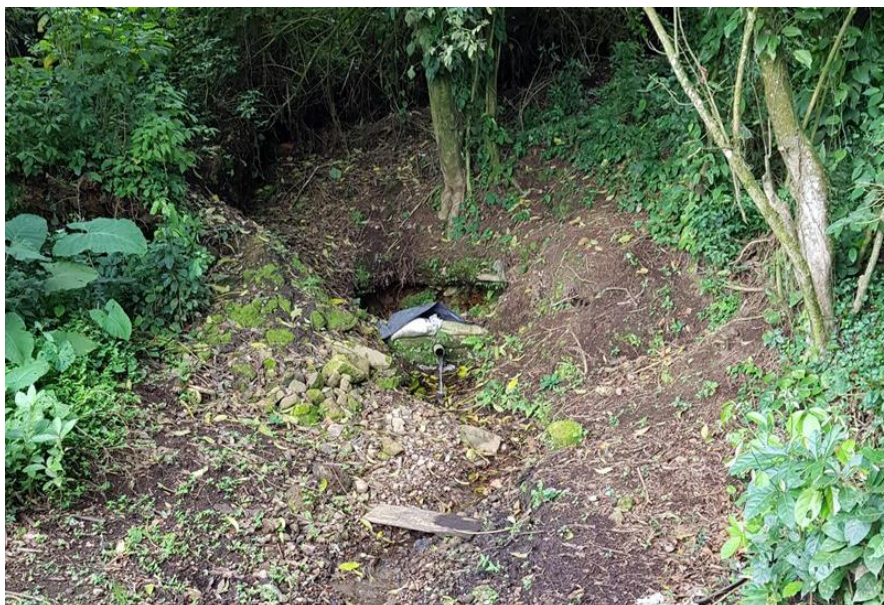
En el cuadro N°4, se presenta las principales características de la naciente San Francisco y la fotografía N°7, corresponde con una vista de las condiciones actuales de la captación.

Fotografía N° 7 Vista de captación de naciente San Francisco, Asada Cipreses de Oreamuno de Cartago.

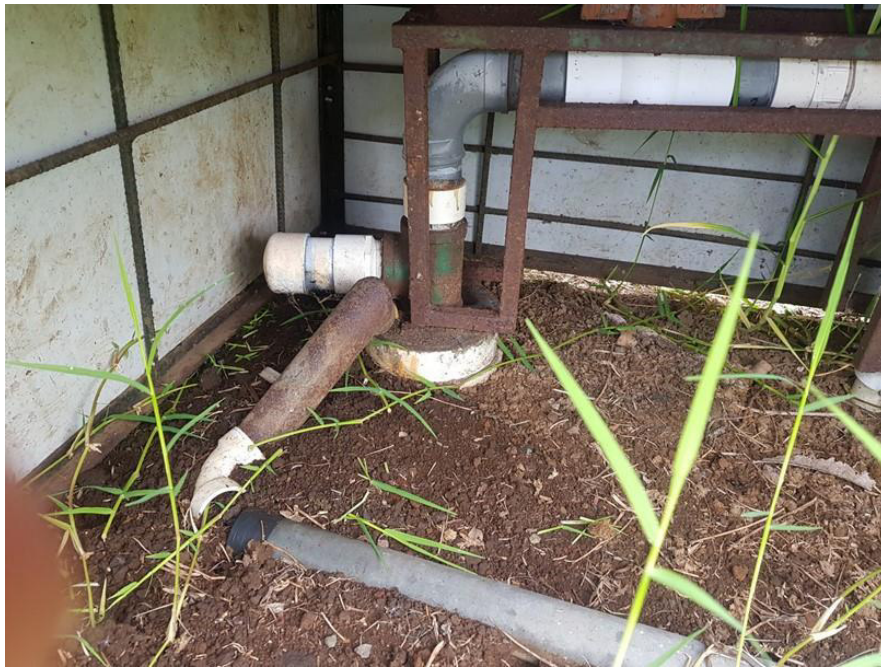
En el cuadro N°5, se presenta las principales características del pozo Gary IS-537 y la fotografía N°8 corresponde con una vista de las condiciones actuales de la captación. En el anexo 1 se presenta el reporte de perforación.

Fotografía N° 8 Vista de captación pozo Gary IS-537

- 4) Dado los racionamientos que actualmente efectúa la ASADA Cipreses por falta de agua se recomienda que la Subgerencia de Sistemas Comunales solicite a la Unidad Técnica de Perforación de la UEN Administración de Proyectos del AyA realizar una inspección con cámara del pozo Gary IS-537 y de ser necesario una limpieza y posteriormente una prueba de bombeo por etapas (4 etapas) y a caudal constantes (72 horas) con el objetivo de que se valore la capacidad real del pozo, al final de la prueba a caudal constante será necesario realizar un muestreo fisicoquímico completo del pozo, de obtenerse resultados favorables podrá valorarse la explotación del mismo durante la época de faltante de agua para minimizar racionamientos.
