**INFORME DE LA CONTRATACIÓN DIRECTA
No 2016CDS-00018-PRI, AyA**

**“Definición de la zona de protección bacteriológica de la
Toma Claudio Vargas–ASADA Oratorio – Pérez Zeledón”**

**MSc. Viviana Sánchez Ramos
Área Funcional de Hidrogeología - AyA**

Junio, 2016

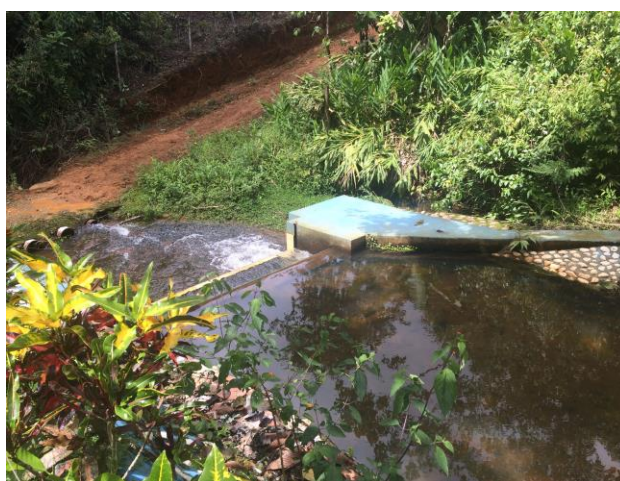
Fotografía 1: Sitio de Toma Claudio Vargas, ASADA Oratorio- Concepción (Coord. 134857-569882 Lambert Norte).

La toma es administrada por la ASADA de Oratorio-Concepción para el abastecimiento de 610 abonados y fue construida durante el año 2000, Fotografía 1 y Fotografía 2.

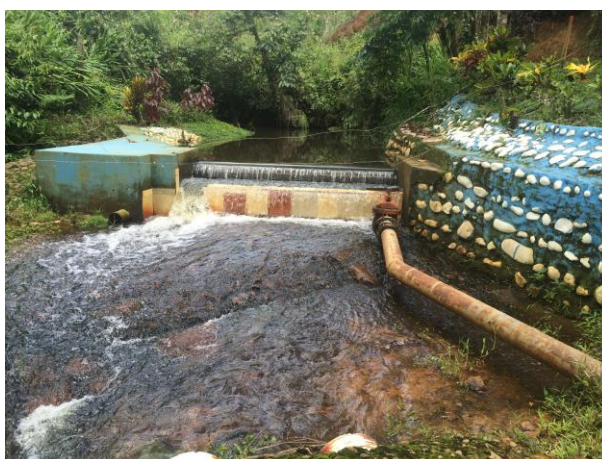
Fotografía 2: Vista frontal de sitio Toma Claudio Vargas (Coord. 134857-569882 Lambert Norte).

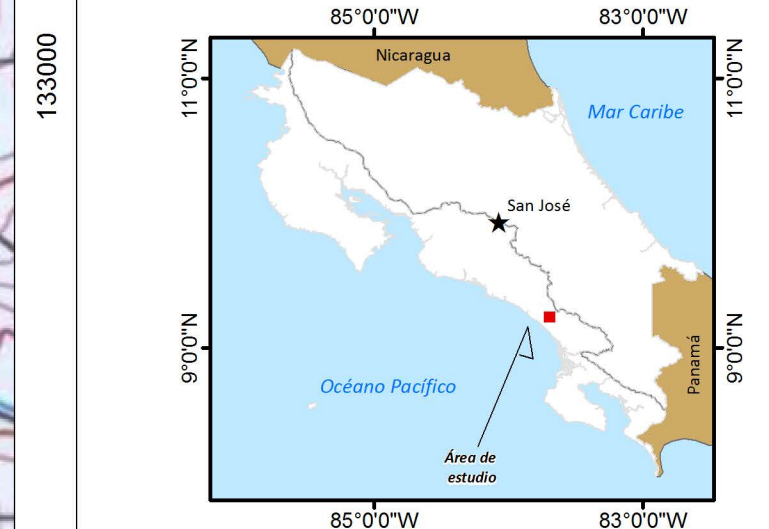
La tectónica regional está caracterizada por sistemas de fallas y fracturas producto de los esfuerzos generados por procesos de subducción de la placa de Coco bajo la placa Caribe como por los cuerpos intrusivos de la Cordillera de Talamanca. Se observan patrones de fallamiento principales con orientación NW-SE, NE-SW y NNNE-SW, ALVARADO et al., (2009), ver Figura 2.

Aproximadamente a 1 km hacia el Oeste del sitio de toma se encuentra una falla con movimiento relativo tipo normal, con rumbo S40E, asociada a los patrones de fallamiento principales indicados por ALVARADO et al, (2009). El bloque del Este de dicha falla se está levantando.

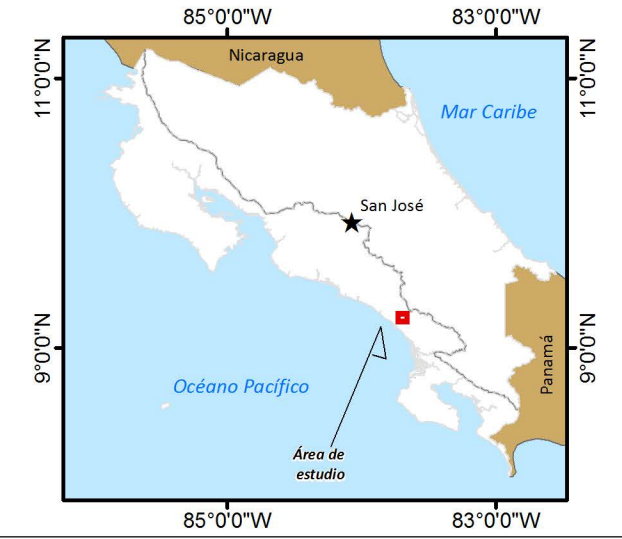
Figura 3. Geología Local Asada Oratorio San Isidro, San José

La geología local incluye turbiditas del Oligoceno de la Formación Térraba y Areniscas del Mioceno asociadas a la Formación Curré. Los cerros ubicados aguas arriba del sitio de toma corresponden con lutitas de la Formación Térraba, Figura 3.

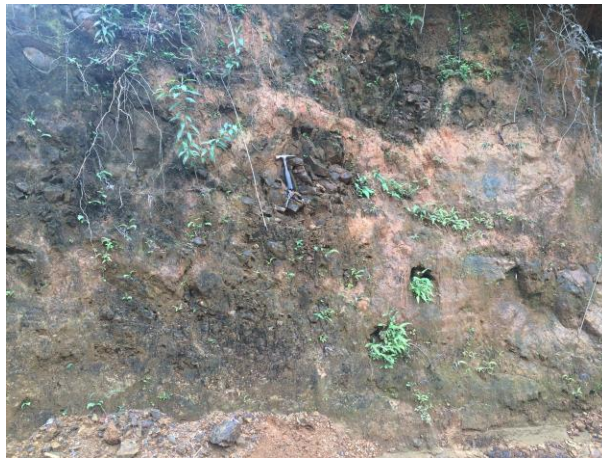
Fotografía 1: Afloramiento Lutitas Formación Térraba, coordenadas 569 884 - 134,589 Lambert

En la margen izquierda del río Platanares se observa una secuencia de lutitas, limolitas y areniscas de granulometría fina altamente meteorizadas, Fotografía 1, asociados a la Formación Curré. Dicho afloramiento se encuentra en la margen izquierda del camino de acceso hacia la toma. Se observó meteorización tipo cebolla en algunos bloques y pátinas de manganeso, Fotografía 2.

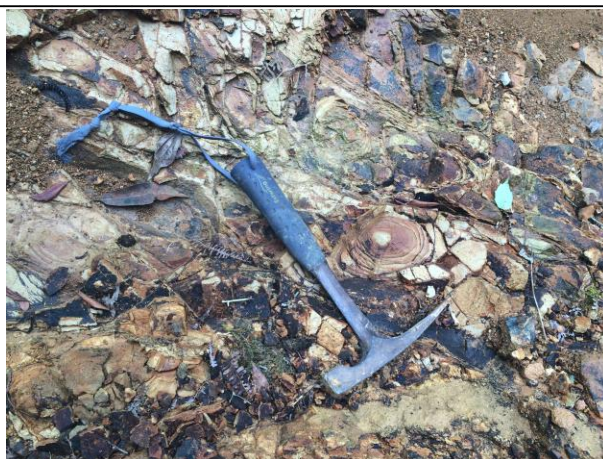
Fotografía 2: Meteorización tipo cebolla y pátinas de manganeso, coordenadas 569 890 - 134,599 Lambert

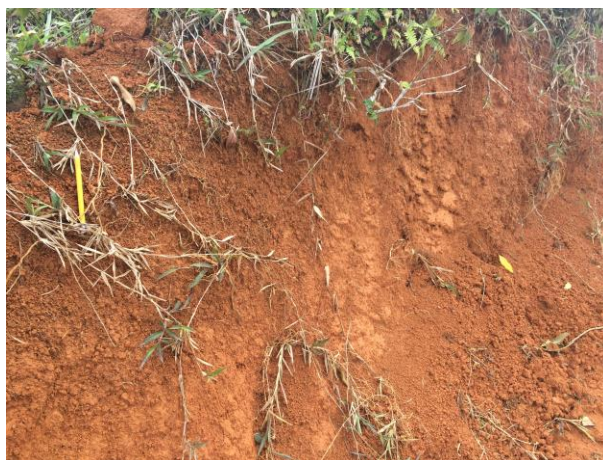
Fotografía 3: Arcillas con espesor aproximado de 2 m, producto de la fuerte meteorización coordenadas 569 912 - 134 898 Lambert

No se determinó un fracturamiento preferencial y dado el alto grado de meteorización no fue posible distinguir ciertas zonas de estratificación. Se observan capas de arcillas de color blanco a anaranjado.

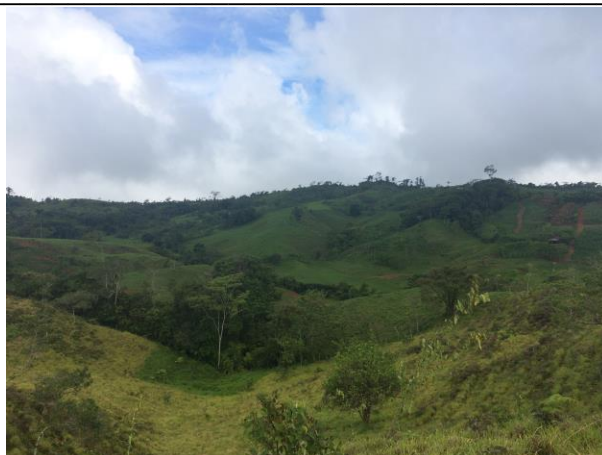
Fotografía 4: Vista de cerros aguas arriba de sitio de toma, constituidos por lutitas de la Formación Térraba coordenadas 568 080 – 133 650 Lambert

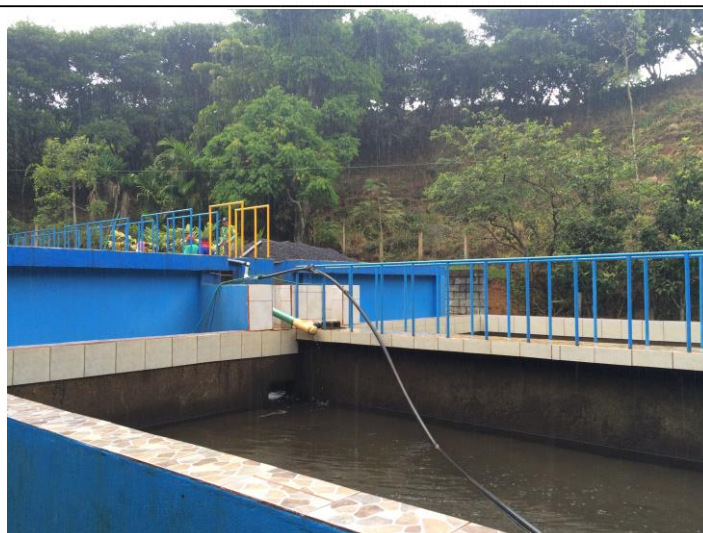
Fotografía 7: Planta de tratamiento coordenadas 570 216 – 134 511 Lambert.

La toma de agua Claudio Vargas es abastecida por el río Platanares y fue construida en el año 2000 por el Instituto Costarricense de Acueductos y Alcantarillados (AyA). Abastece a un total de 610 abonados. El agua proveniente de dicha toma es dirigida a su respectiva planta de tratamiento, Fotografía 7 y Fotografía 8.

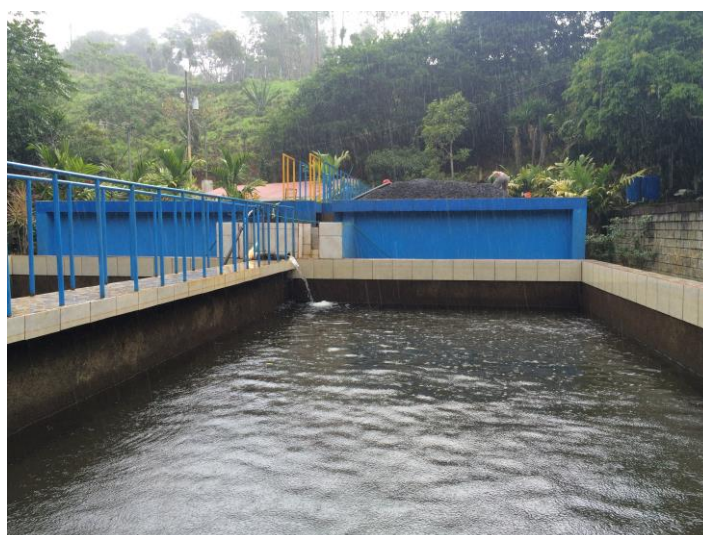
Fotografía 8: Planta de tratamiento aguas coordenadas 570 216 – 134 511 Lambert.

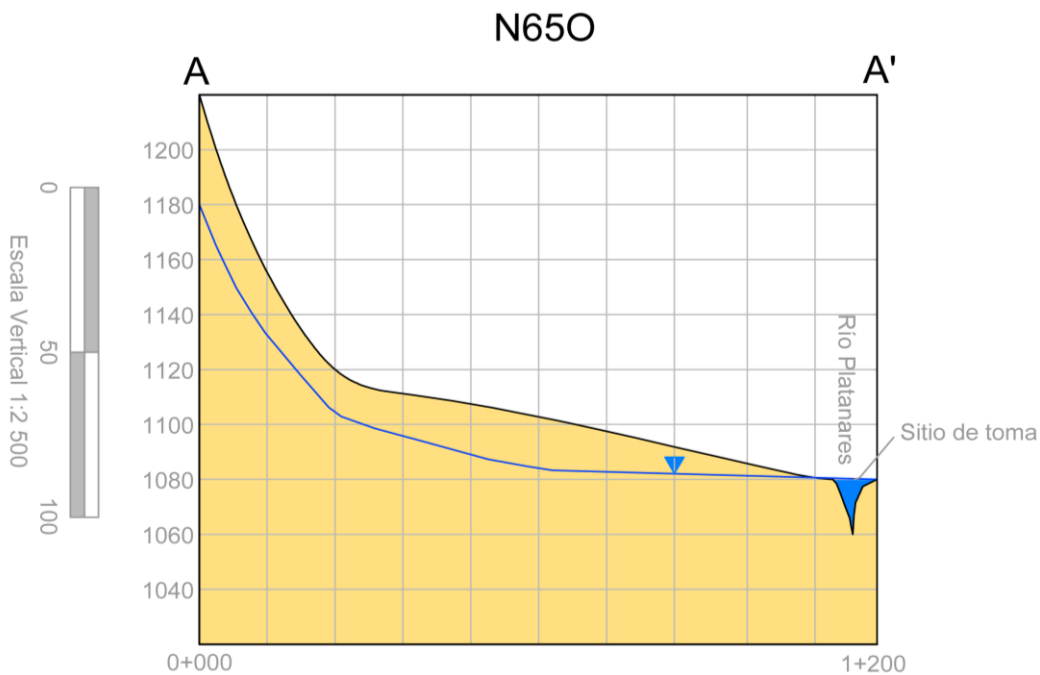
**PERFIL HIDROGEOLÓGICO
ORATORIO**

Figura 5. Perfil hidrogeológico de la toma Claudio Vargas, Asada Oratorio.

A partir del perfil hidrogeológico se interpreta que el acuífero local albergado en la Formación Curré descarga su flujo base en el río Platanares en el sector del perfil y en otras zonas dada la fuerte topografía, Figura 4 y Figura 5. La profundidad promedio del nivel estático tomado a partir del perfil hidrogeológico, Figura 5, está a 18,7 m de profundidad.

A partir de la Figura 8 se tiene la clasificación según metodología GOD para el acuífero. Se tiene un grado de confinamiento de un acuífero libre con un índice de 1,0. De acuerdo con las características litológicas de la zona no saturada se tienen areniscas y lutitas donde se le asigna un valor de 0,7. La profundidad promedio del nivel freático según perfil hidrogeológico realizado es de 18,7 m, Cuadro 5.

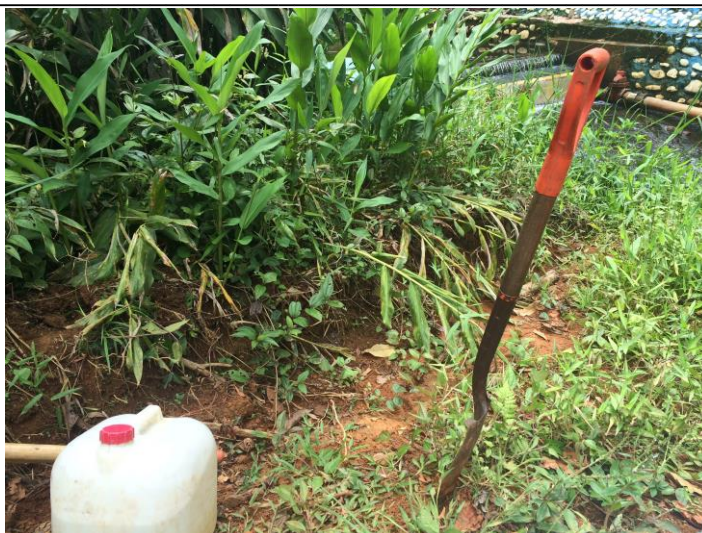
Fotografía 3: Preparación terreno para obtención análisis porosidad coordenadas 569859– 134818 Lambert.

Los resultados de obtenidos de porosidad y permeabilidad de campo, para la toma del río Platanares, ubicado en Aguas Buenas, Platanares de Pérez Zeledón, se presentan en el Cuadro 3 , Anexo 2 y 3, Fotografía 3 y Fotografía 4.

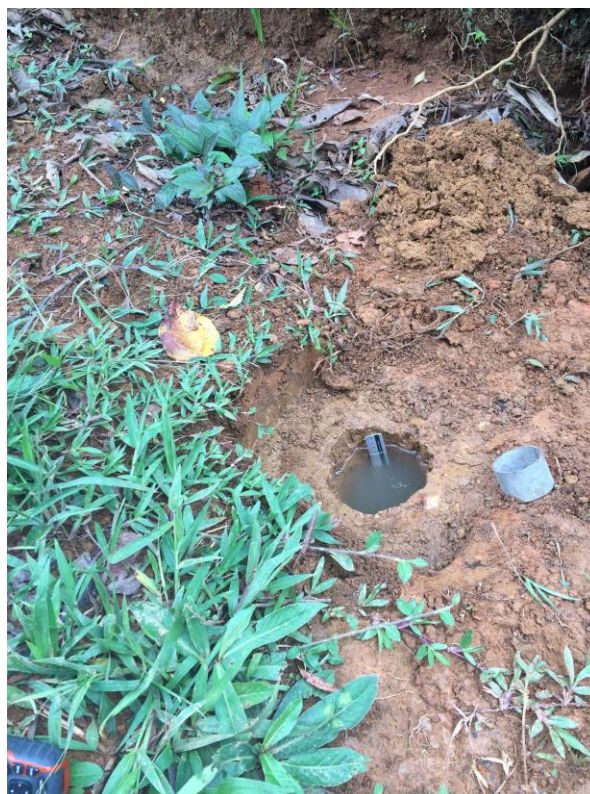
Fotografía 4: Prueba de infiltración 3 coordenadas 569867 – 134670 Lambert.
