INFORME DE LA CONTRATACIÓN DIRECTA

N° 2015CDS-00021-PRI, AYA

***PARA LA DEFINICIÓN DE LA ZONA DE PROTECCIÓN DE
DOS POZOS EN BARRANCA***

Agosto, 2015

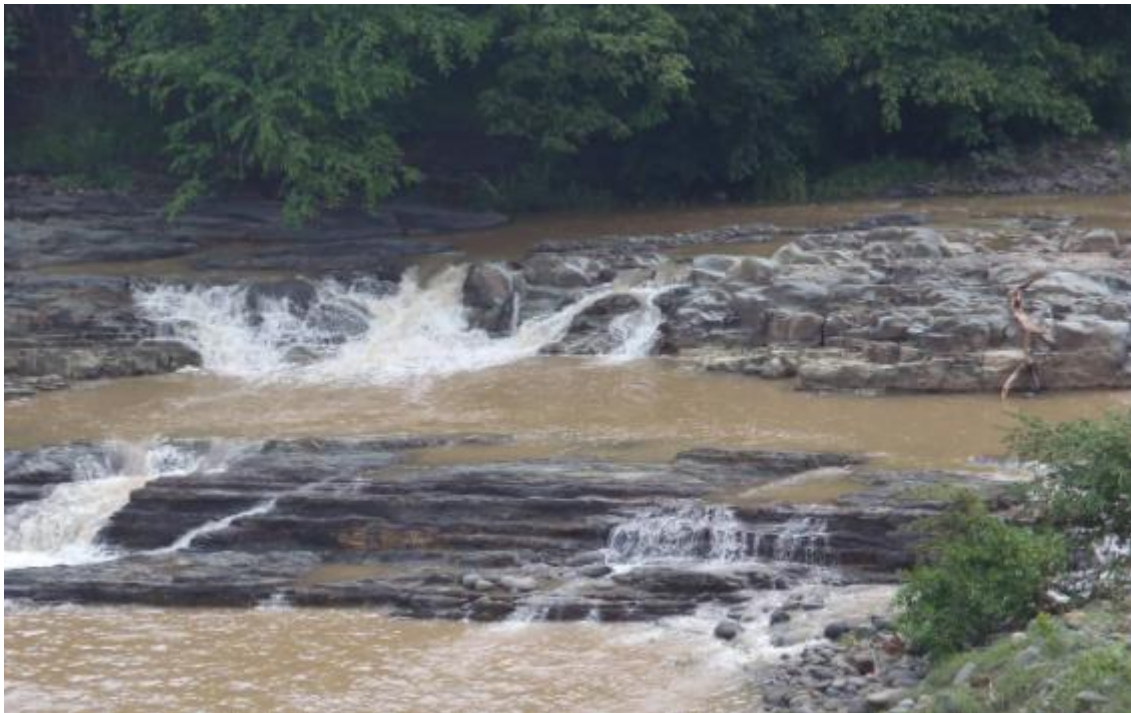
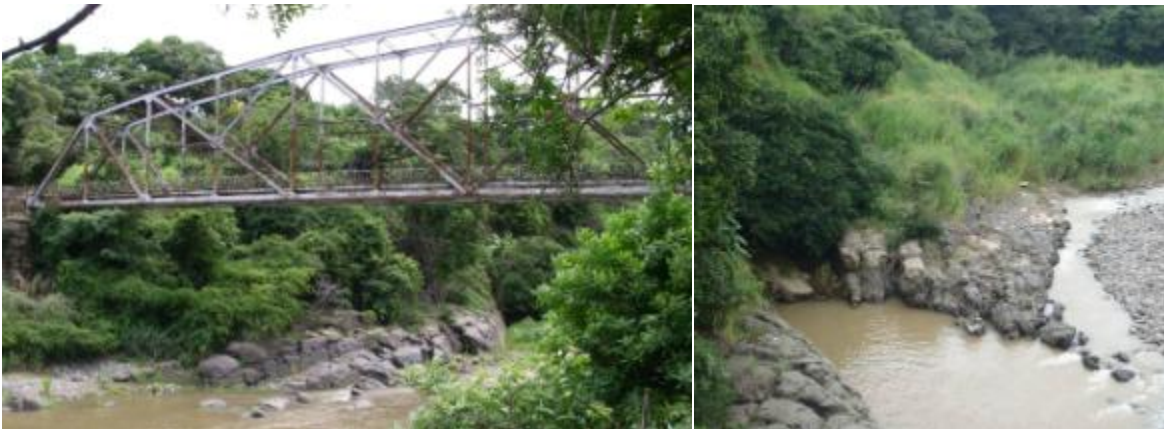
Fotografía 1. Rocas del Miembro Roca Carballo. Arriba bajo el puente carretero en 460202E - 220065N. Abajo, izquierda, bajo el puente ferroviario en 459085E - 219686N, y un detalle visto desde el puente (abajo).

Las rocas del Miembro superior Roca Carballo son principalmente areniscas y lutitas con brechas y tobas subordinadas, de color verdoso a gris y usualmente bien cementadas. Afloran bien en el cauce del Barranca, margen derecha, cerca del puente ferroviario abandonado (Figura 4). En este sector de Barranca el contacto es por falla, con buzamientos encontrados, pero más al sur, los contactos son transicionales (Fotografía 1).

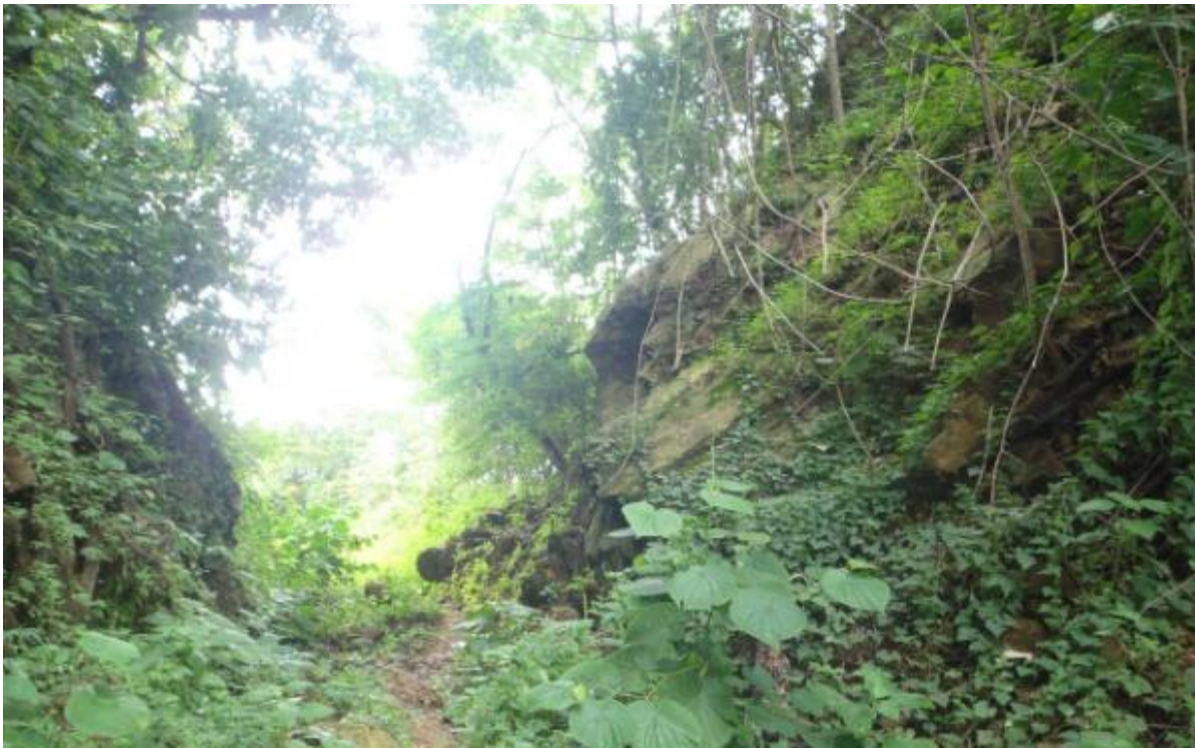
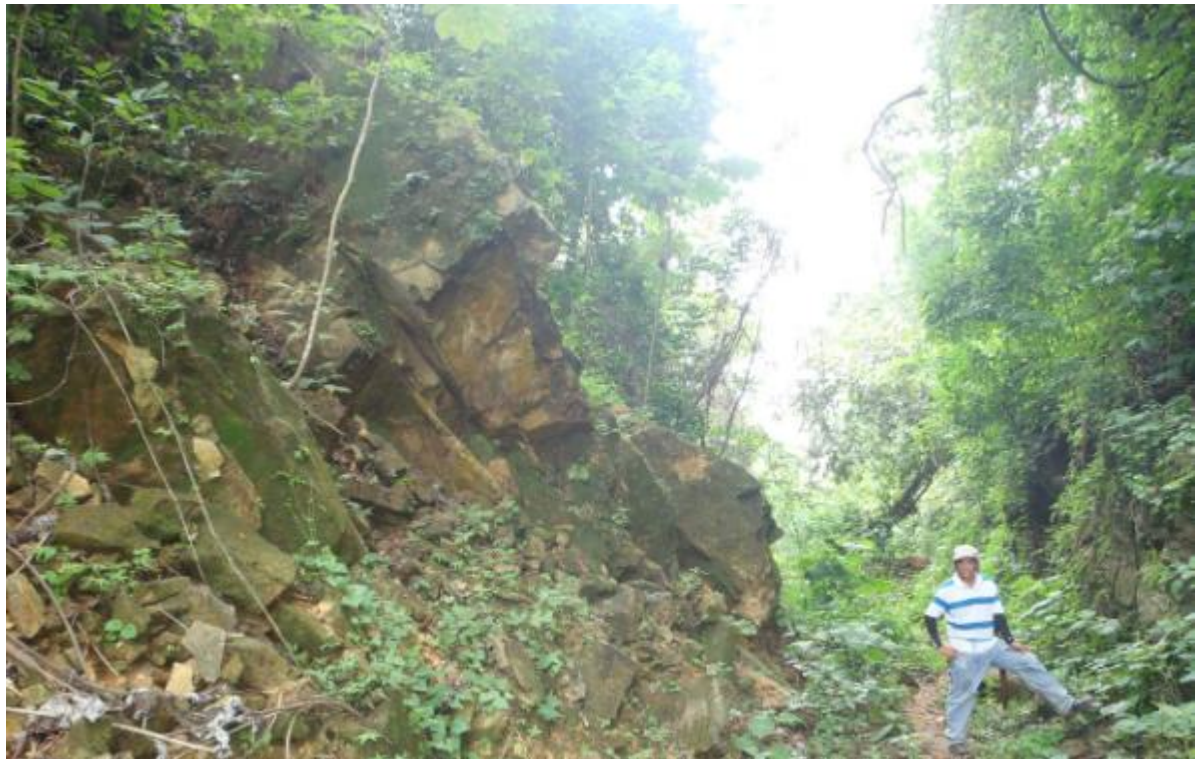
Fotografía 2. Rocas del Miembro Mata de Limón en 458779E - 219171N

Las rocas del miembro inferior, Mata de Limón son volcaniclásticas a tobáceas, con brechas, areniscas y lutitas de colores moráceos a verdosos. En las cercanías del río Barranca afloran bien entre Pan de Azúcar y Mojoncito, siguiendo la línea del tren (ahora abandonada y semidestruida), en donde Denyer et al (2003b) han mapeado terrazas holocenas ver Figura 4 y Fotografía 2. Edad Mioceno Inferior.

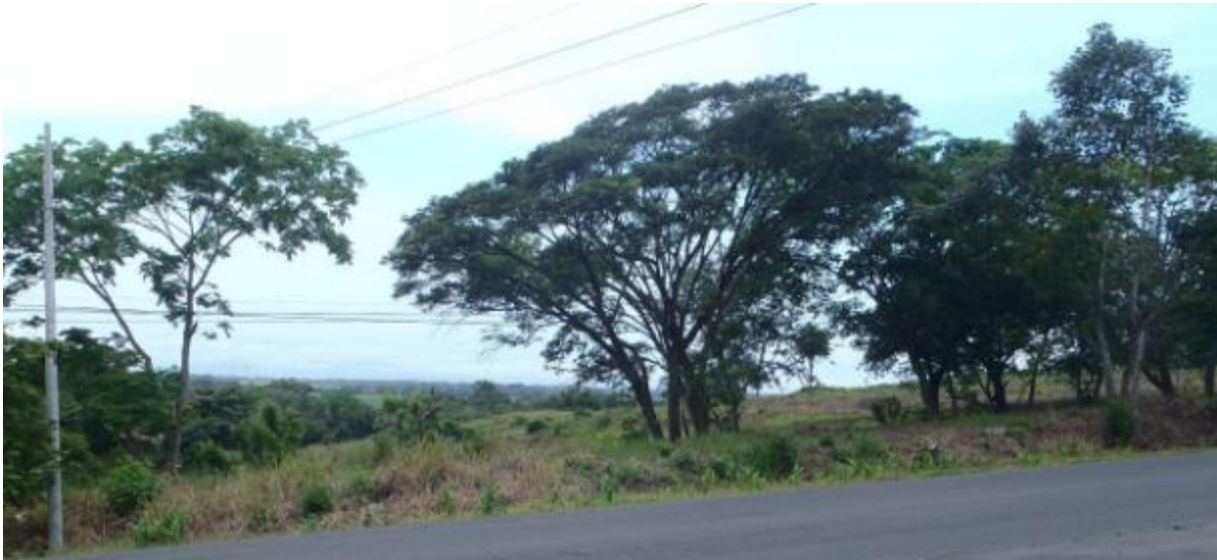
Fotografía 3. Terraza de edad pleistocena al oeste del cruce de Barranca.

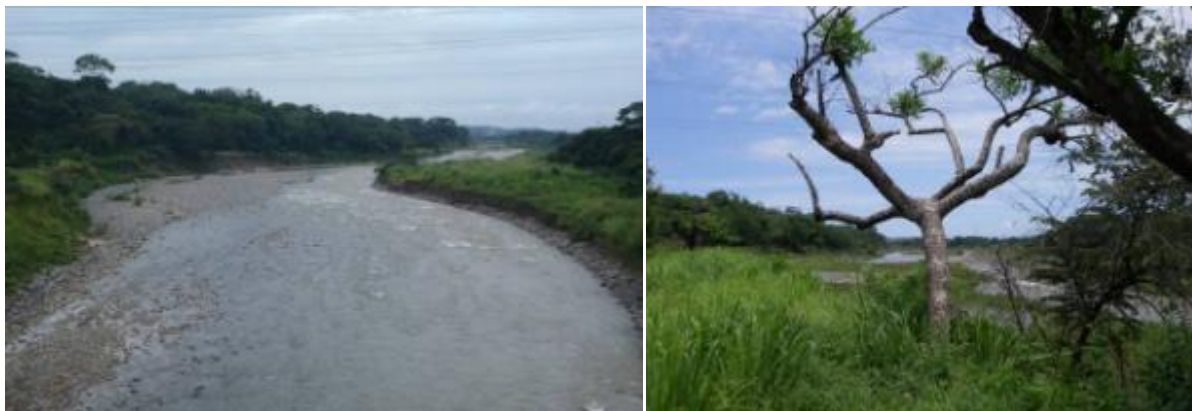
Fotografía 4. El río Barranca y sus terrazas aluviales aguas abajo del puente ferroviario, visto desde el puente (izq.) y desde margen izquierda (der.).

De tal manera, el sitio donde se encuentran los pozos y hacia el oeste, bajo el poblado de Barranca, están en un sector con un sustrato de rocas sedimentarias del Mioceno de la Formación Punta Carballo, Miembros Punta Carballo y Mata de Limón, cortados por la Falla Barranca, formando un escarpe, y en donde se han sedimentado varias decenas de metros (entre 40 y 60 m) de sedimentos aluviales recientes (Figura 4), los cuales han sido mapeados y estudiados en detalle en sus facies de formación por Madrigal (1970), Leandro (1975), Arredondo (1995) y Denyer et al. (2004). La sedimentación aluvial continúa activamente, formando las terrazas aguas abajo (Fotografía 4)

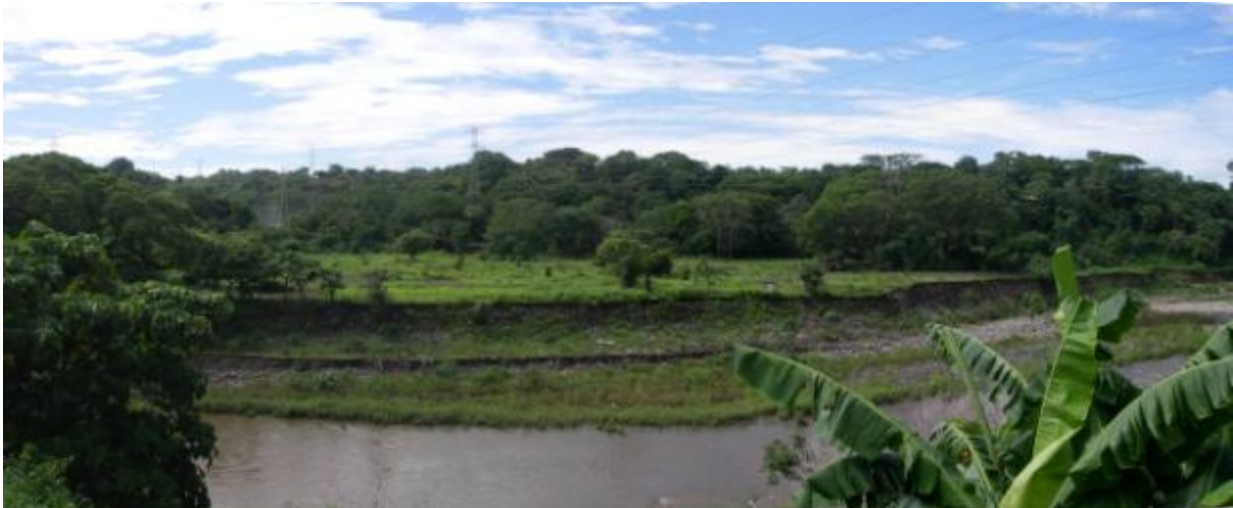
Fotografía 5. Terraza aluvial en margen izquierda del río Barranca donde se encuentran los pozos en estudio.

En la terraza al lado del escarpe (Fotografía 5), al suroeste del caserío de Mojoncito, y del puente ferroviario en desuso, se encuentran los pozos en estudio, Pozo 1 (13-14) y Pozo 2 (13-20), en donde el primero reporta un espesor de 18 m de aluviones sobreyacentes a la roca sedimentaria, Miembro Mata de Limón.

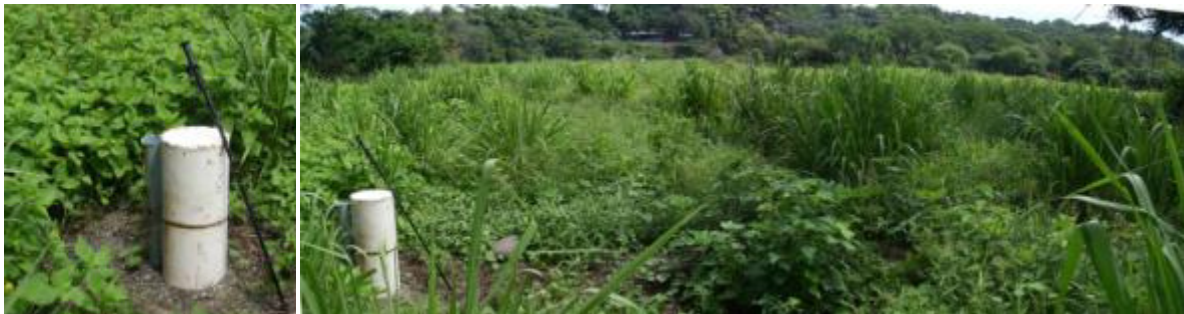
Fotografía 6. Pozo 1 (13-14) en ambas fotos y con diferentes vistas ubicado en Barranca. Se observa el entorno de este pozo en la terraza aluvial.

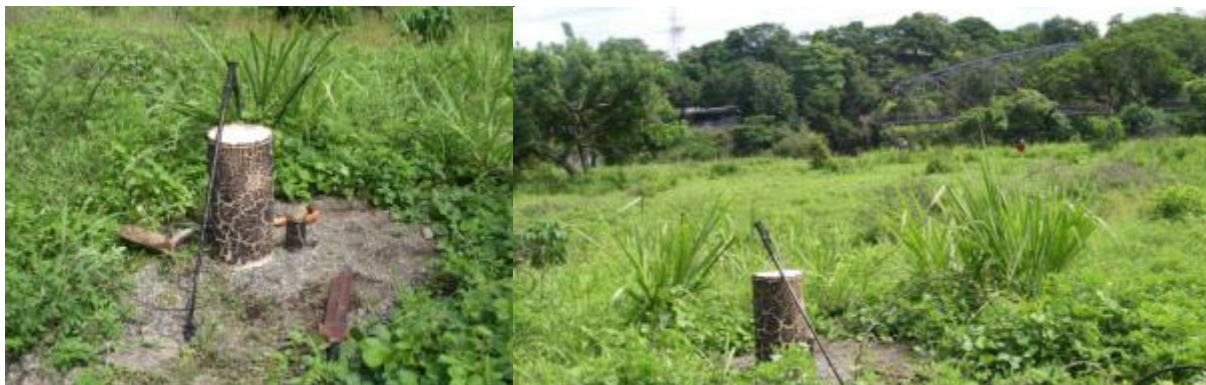
Fotografía 7. Pozos 2 (13-20) en ambas fotos y con diferentes vistas ubicados en Barranca. Se observa su entorno en la terraza aluvial.

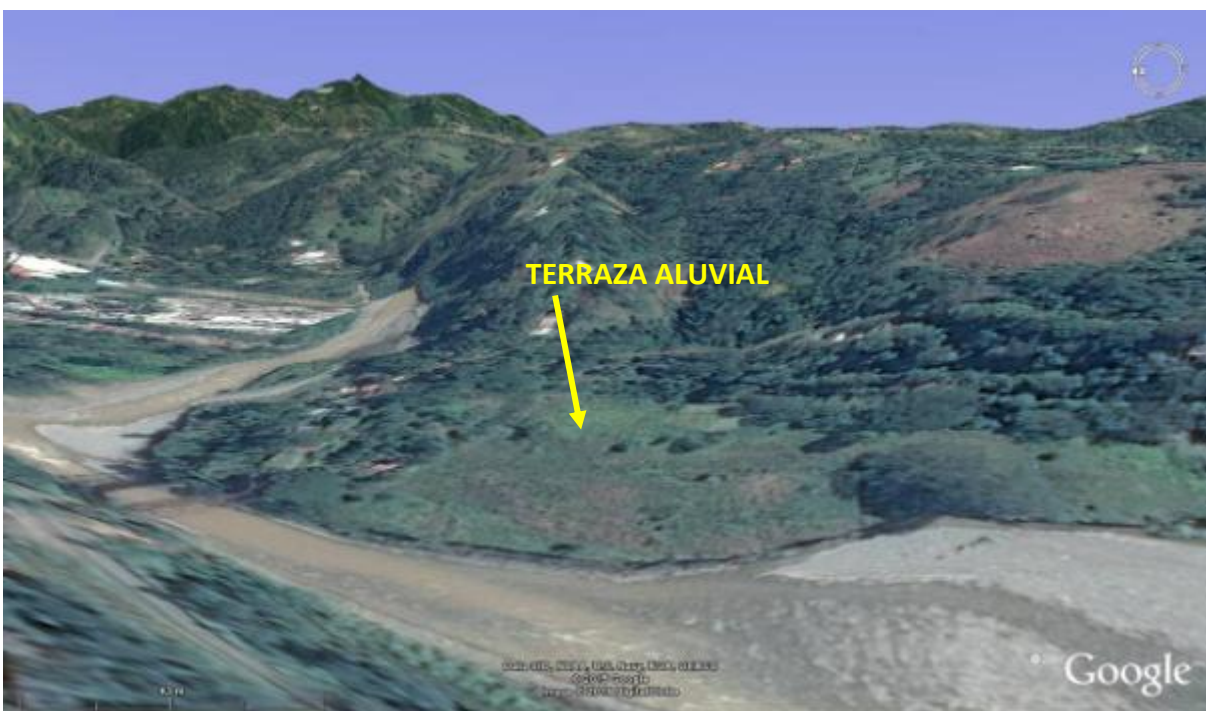
Figura 5. Imagen oblicua de Google Earth viendo desde el oeste-suroeste, que muestra la terraza aluvial donde se ubican los pozos (flecha amarilla) y el codo de Sitio Junta a la izquierda, donde se ve la continuidad de los aluviones del río.

La terraza aluvial en donde se encuentran los pozos, se alinea suroeste (Figura 5), luego de que el río hace un codo, cambiando de dirección oeste-este, en parte porque se encuentra con el límite de las rocas de la Formación Punta Carballo en el sitio donde las corta la Falla Barranca. El río se localizaba más al oeste (Denyer et al., 2004) y ha ido derivando hacia el este hasta encontrarse con el otro límite de las rocas sedimentarias.

Los aluviones en el río tienen una continuidad limitada, ligeramente estrangulada en Sitio Junta, y por lo tanto serían parte del acuífero que explotan estos pozos, el cual viene al menos desde el Sitio El Peñón, en la periferia del puente carretero sobre la Interamericana (Figura 4 y Figura 5).
