Instituto Costarricense de Acueductos y Alcantarillados
UEN – AP – Unidad Técnica de Perforaciones
UTP

INFORME FINAL DE PERFORACIÓN
POZO LA CRUZ 5 (18-16)
C-0397-17-PER

Campo de Pozos Rio Sapoá, La Cruz, La Cruz, Guanacaste.

Fecha: 26 de febrero del 2019.

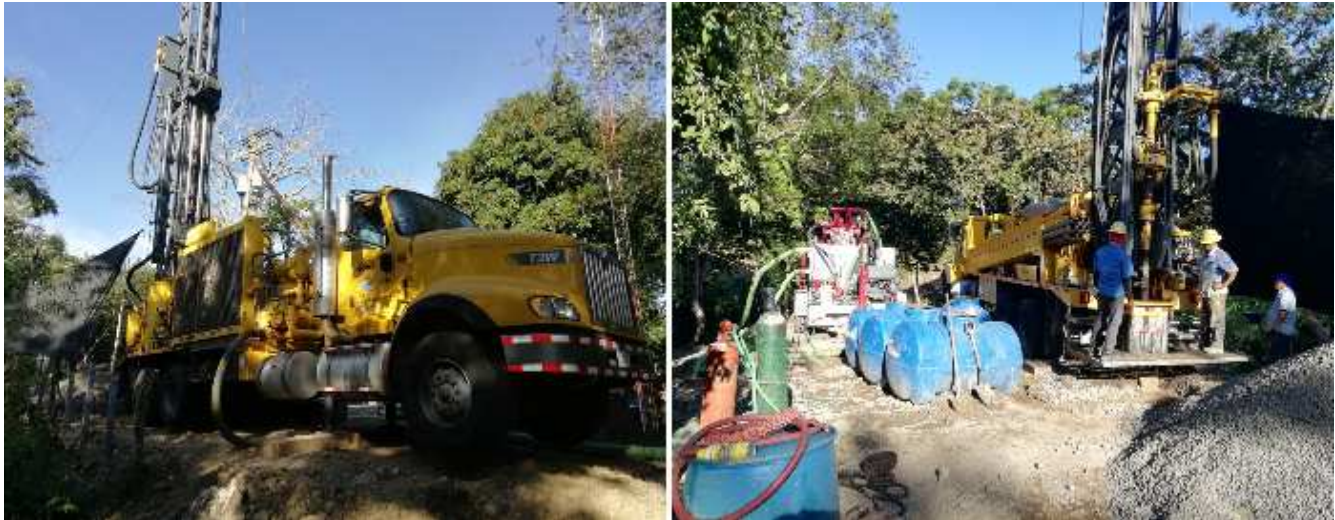
Figura 3: Fotografías de las actividades de perforación y la prueba de bombeo del pozo construido.

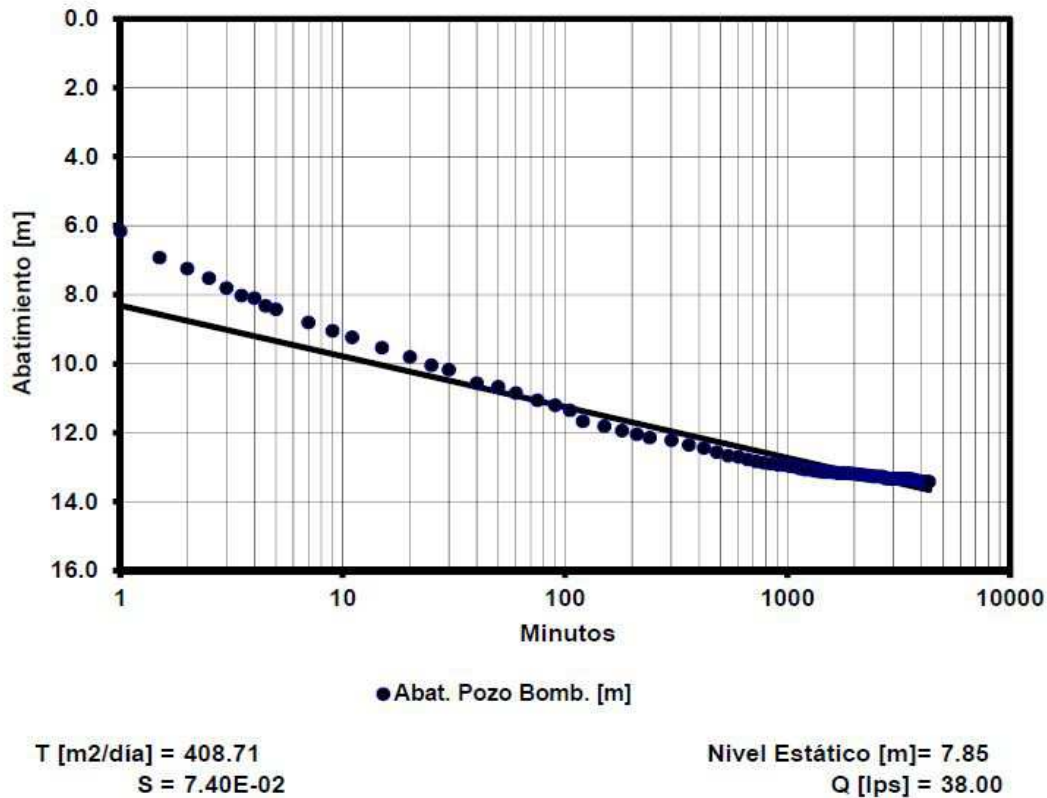
PRUEBA DE BOMBEO
ABATIMIENTO- POZO DE BOMBEO

Figura 4: Variación gráfica de la prueba de bombeo a caudal constante.

Considerando los descensos y el comportamiento que experimenta el acuífero durante la evaluación preliminar, se selecciona para la prueba a caudal constante el caudal de 38 L/s. La prueba a caudal constante se desarrolló por espacio de 4320 minutos (72 horas) de bombeo continuo.

Al comienzo de la prueba el nivel estático del agua se registró a 7.85 m de profundidad, conforme avanza la prueba el nivel desciende de forma paulatina, este comportamiento es apreciable desde el inicio de la prueba, tal y como se observa en el gráfico de la prueba de bombeo (Figura 4), a partir del minuto 1000, la tendencia del abatimiento es menor en el tiempo, tendiendo a estabilizar el nivel pero sin llegar a un equilibrio. No se observa ninguna variación en la curva de abatimiento que sugiera la presencia de alguna barrera hidrogeológica, ya fuese negativa o positiva.

A partir del caudal de extracción empleado (38 L/s) y el abatimiento de 13.42 m que experimenta el nivel de agua, se calcula una capacidad específica de 2.83 L/s/m, dicho valor representa la descarga por unidad de abatimiento.

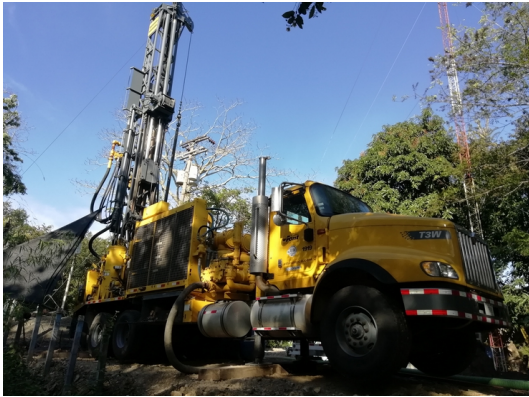
Máquina de perforación T3W utilizada durante las labores de perforación.

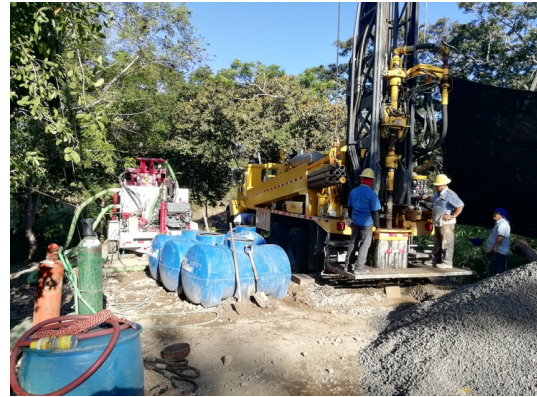
Labores de perforación mediante el método de rotación con recirculación de lodos.

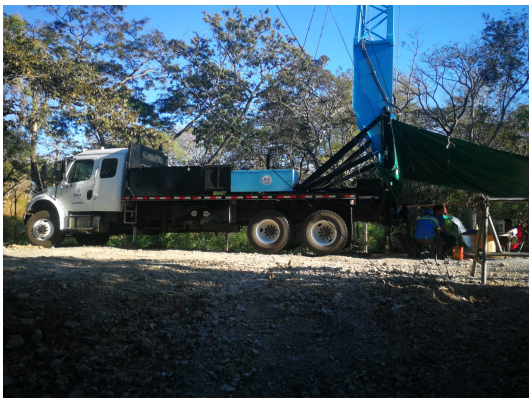
Labores de la prueba de bombeo a caudal constante.

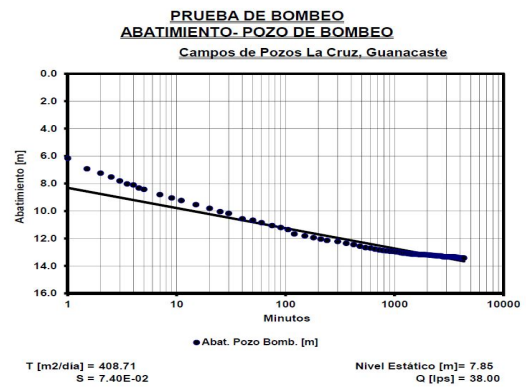
Variación gráfica de la prueba de bombeo a caudal constante.
