INSTITUTO COSTARRICENSE DE ACUEDUCTOS Y ALCANTARILLADOS
UEN DE GESTIÓN AMBIENTAL DEL RECURSO HÍDRICO
ÁREA FUNCIONAL DE HIDROGEOLOGÍA

ESTUDIO HIDROGEOLÓGICO PARA LA UBICACIÓN DE SITIOS PARA PERFORACIÓN
DE EXPLORACIÓN-PRODUCCIÓN, EL GUARCO, CARTAGO.

Octubre, 2017

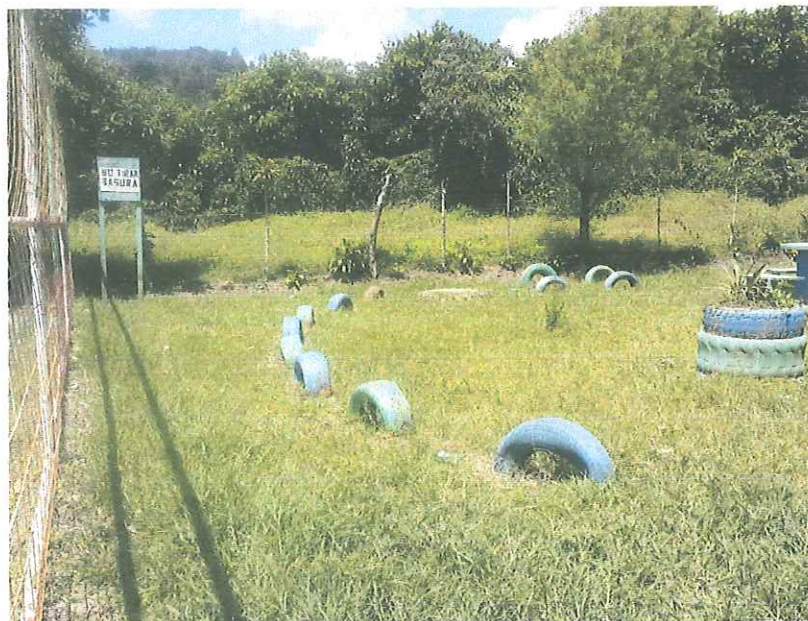
Fotografía 1: Sitio 1 propuesto para perforación

Se encuentra ubicado en el distrito de Tobosi, específicamente en las cercanías del poblado de Barrancas, en las coordenadas lambert norte 539950 E /202401 N (Figura 1), formando parte de la cuenca del Río Purires. Morfológicamente el sitio se ubica en el límite entre la zona de planicie aluvial y la zona montañosa ubicada al sur de los poblados de Tobosi y Barrancas (Fotografía 1) La pendiente del terreno en este sitio es considerada como baja con una inclinación promedio inferior a los 8 °.

Geológicamente este sitio se ubica sobre los depósitos fluvio- lacustrinos extendidos sobre gran parte del valle del Guarco, los cuales se encuentran sobreyaciendo a las rocas de la formación Coris, la cual se encuentra aflorando en las laderas ubicadas al sur del lote propuesto para la perforación.

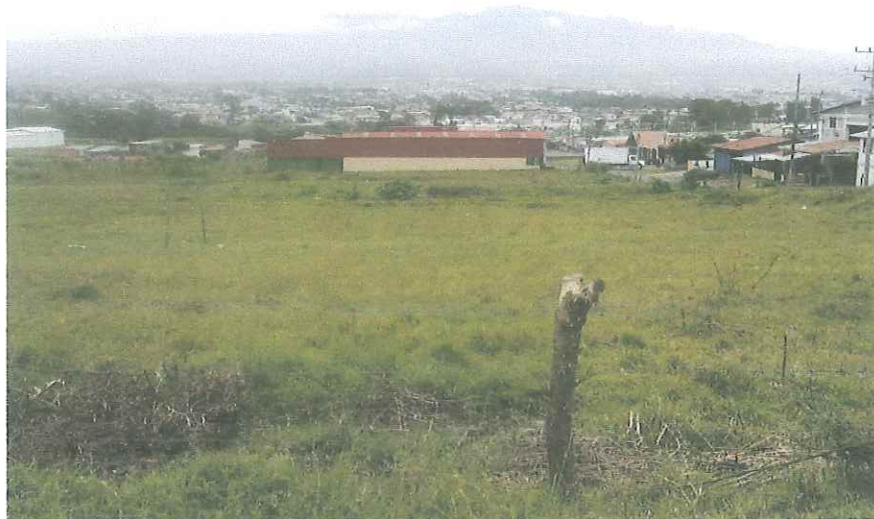
Fotografía 2: Sitio 2 propuesto para la perforación

Se ubica en las coordenadas lambert norte 542977 E/ 202299 N (Figura 1), en el distrito del Tejar, específicamente en las cercanías del Guayabal, en la cuenca del Río Reventado. Morfológicamente el terreno propuesto para la ubicación de esta perforación se ubica en la divisoria entre la zona de planicie aluvial y la zona montañosa correspondiente al cerro Guayabal (Fotografía 2), la pendiente del terreno es de baja a moderada con una inclinación aproximada de 8°.

Geológicamente este sitio se ubica sobre la unidad de depósitos fluvio-lacustrinos

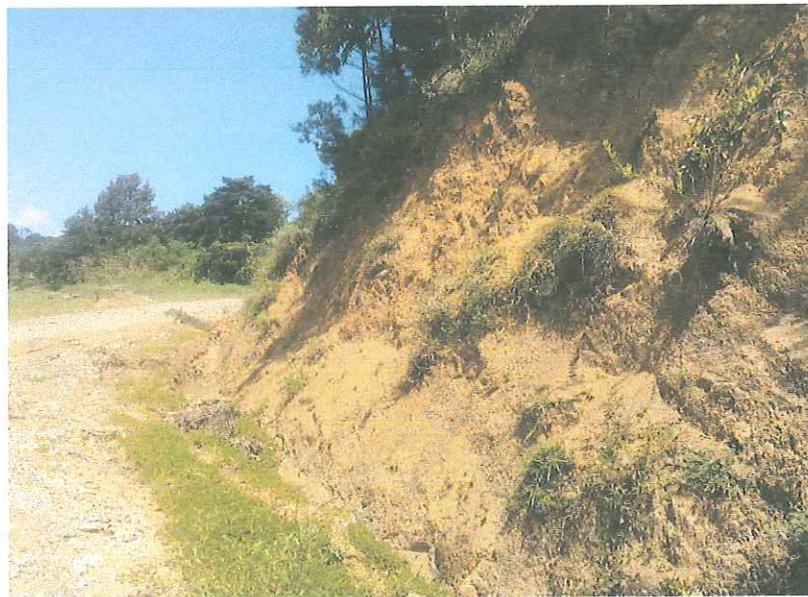
Fotografía 3: Afloramiento de secuencia de areniscas en los alrededores del sitio 1 propuesto para la perforación, coordenadas 539743 E/202277 N.

La segunda unidad litológica determinada corresponde con una secuencia de areniscas de grano fino, la cual se encuentra aflorando en los alrededores del sitio definido para la perforación (Fotografía 3), así como también a lo largo del camino que bordea el lote definido para la perforación y en los alrededores de altos de Arrieta. Esta secuencia de areniscas se muestra con un moderado a alto grado de alteración generando una coloración café rojiza en la roca. Esta secuencia de areniscas se ha asociado como parte de la formación Coris.
