**INSTITUTO COSTARRICENSE DE ACUEDUCTOS Y ALCANTARILLADOS
UEN DE GESTIÓN AMBIENTAL DEL RECURSO HÍDRICO
ÁREA FUNCIONAL DE HIDROGEOLOGÍA**

ESTUDIO HIDROGEOLÓGICO:

**DELIMITACIÓN DE LA ZONA DE PROTECCIÓN BACTERIOLÓGICA DEL
POZO PARACITO (14-02) EN SANTO DOMINGO, HEREDIA**

Junio, 2020

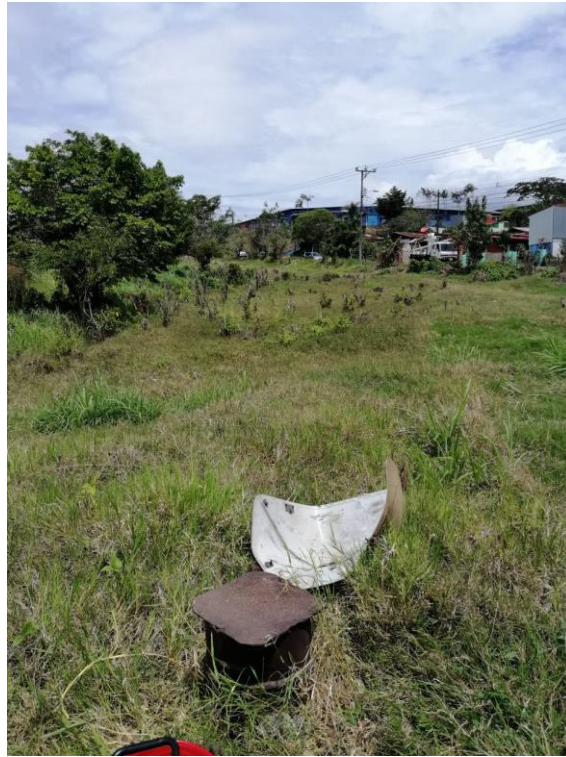
Fotografía 1: Ubicación del pozo Paracito (14-02). Coordenadas 219,692 N y 533,237 E (proyección Lambert Costa Rica Norte).

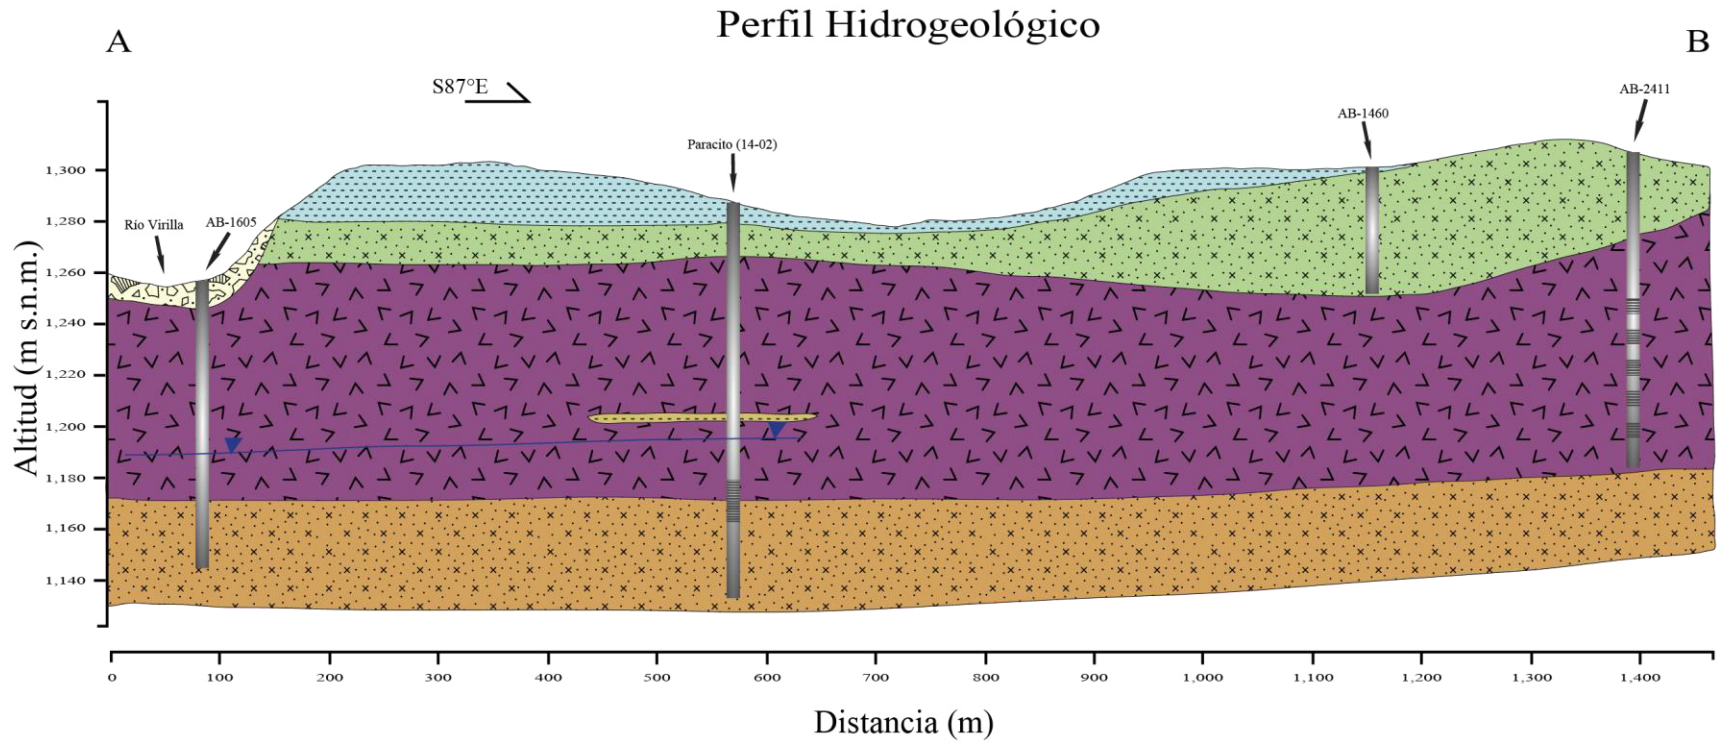
Figura 4: Perfil hidrogeológico A-B

Utilizando la información de los reportes de perforación y considerando su distribución espacial, se realizó un perfil hidrogeológico (Figura 4) con el fin de caracterizar hidrogeológicamente el área de estudio y conocer la distribución y características del acuífero. La ubicación de esta línea de perfil se observa en el mapa de la Figura 3.

Mediante el análisis de la información hidrogeológica recopilada de estos pozos, además de lo indicado en el estudio original con oficio SB-AID-GA-2015-33, se reconoce una unidad hidrogeológica la cual fluye entre las fracturas de las lavas del Miembro Superior de la Formación Colima. Este acuífero se clasifica como libre cubierto por los depósitos piroclásticos de la Formación Tiribí la cual presenta condiciones de poca permeabilidad.
