**INSTITUTO COSTARRICENSE DE ACUEDUCTOS Y ALCANTARILLADOS  
- UEN DE GESTIÓN AMBIENTAL DEL RECURSO HÍDRICO  
ÁREA FUNCIONAL DE HIDROGEOLOGÍA**

**ESTUDIO HIDROGEOLÓGICO**

**CÁLCULO DE LA ZONA DE PROTECCIÓN ABSOLUTA BACTERIOLÓGICA DEL POZO  
BARÚ 1 (16-05) BARÚ, PÉREZ ZELEDÓN, SAN JOSÉ.**

**FEBRERO, 2017**

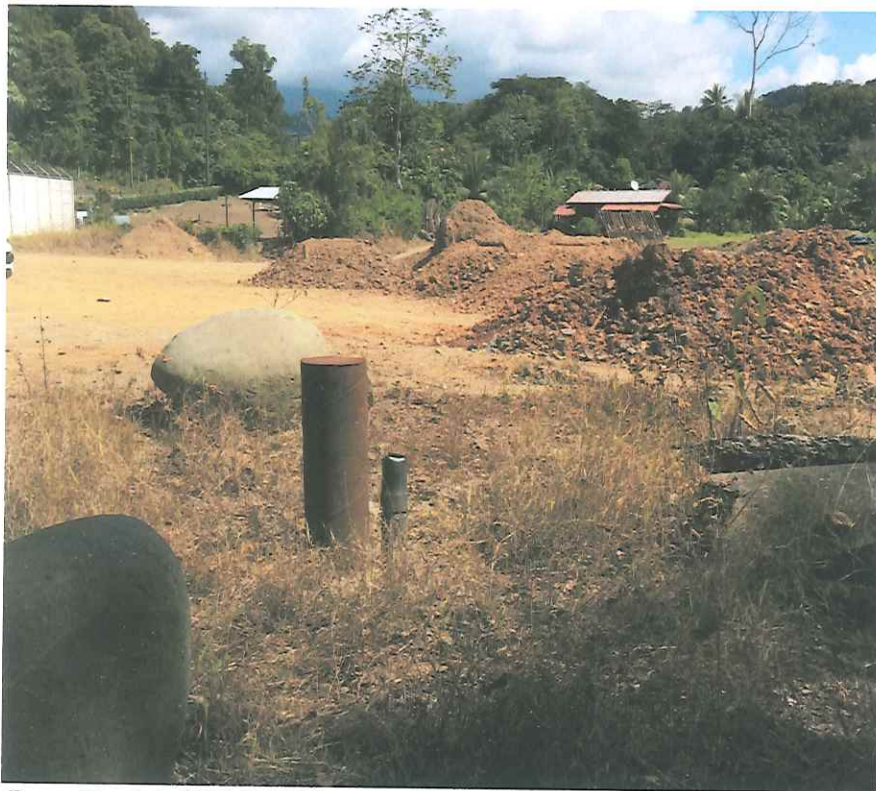
*Fotografía 1: Pozo Barú 1 (359,338 Norte y 479,272 Este, proyección Lambert Costa Rica Sur)*

En la Fotografía 1 se observa el sitio y ubicación del pozo, cuyos datos se muestran en el Cuadro 1. El lote donde se ubica el pozo es utilizado actualmente como patio temporal de materiales de construcción.

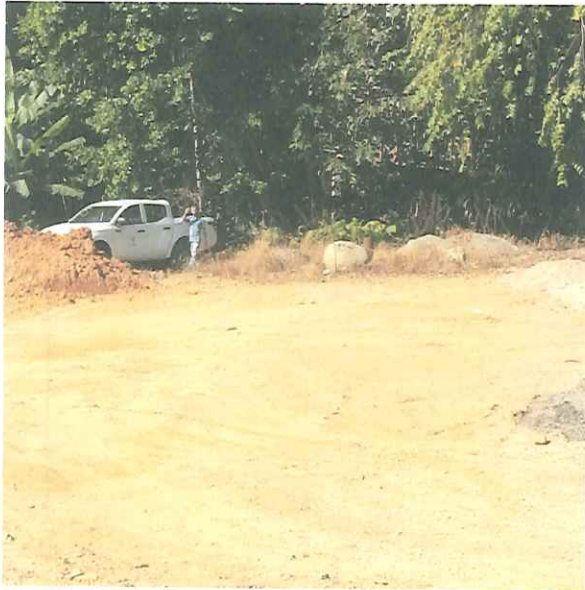
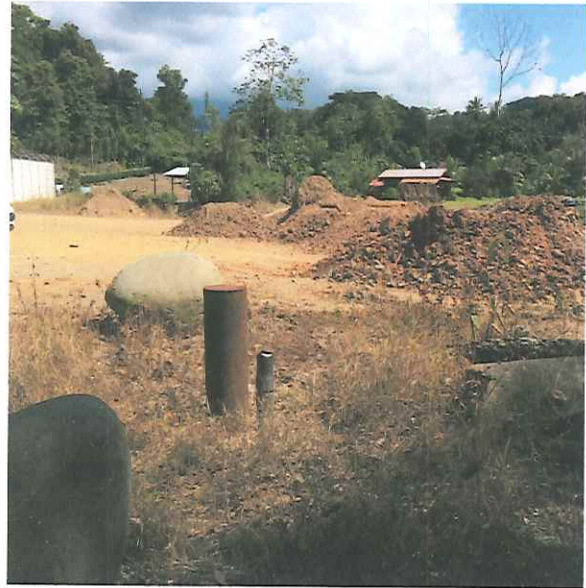
*Fotografía 2: Materiales de relleno en la ubicación del pozo. (359,347 Norte y 479,308 Este foto izquierda, 359,338 Norte y 479,272 Este, foto derecha, proyección Lambert Costa Rica Sur)*

Como lo muestra la Fotografía 2, el pozo se ubica sobre un terreno utilizado para el depósito temporal de materiales de construcción. Debajo de este material y en los alrededores del lote se encuentra un relleno de aluvión generado por las inundaciones de los ríos Barú y Guabo. El espesor mínimo medido para el aluvión es de 3,3 m, como se observa en la Fotografía 3, en un corte en el margen del río Guabo. Estos depósitos se caracterizan por presentar bloques subredondeados con esfericidad media.

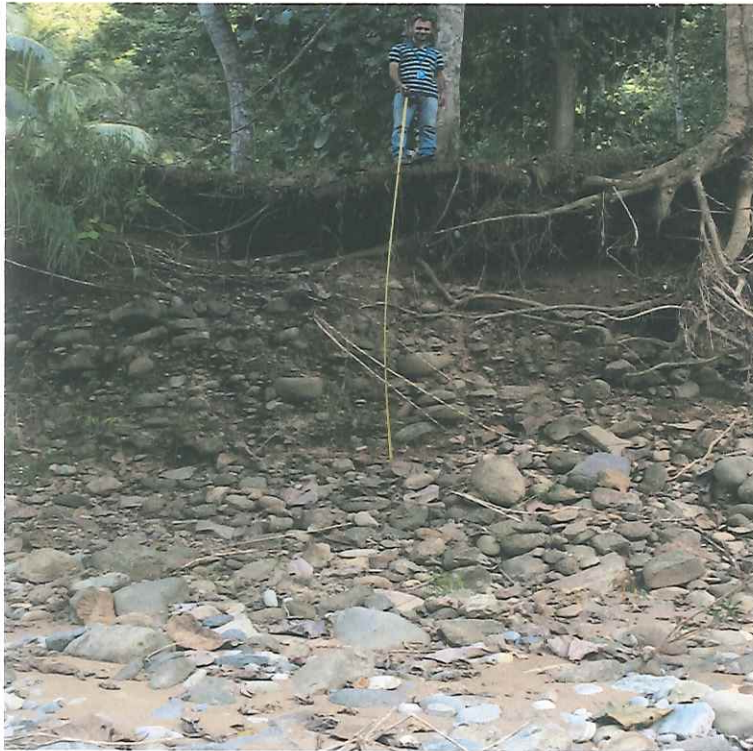
*Fotografía 3: Corte de aluvión donde se observa su espesor mínimo, identificado en las coordenadas 359,383 Norte y 479,214 Este, proyección Lambert Costa Rica Sur.*

Además, como también se denota en la Fotografía 3, se presentan 2 tamaños de clastos, unos grandes que van desde los 10 cm hasta los 60 cm de diámetro en la parte basal, y los pequeños que no superan los 3 cm de diámetro en la parte superior. Estos clastos son de composición sedimentaria correspondiente a areniscas finas de colores gris, pardo y negro. Este material se encuentra englobado por una matriz arenosa de color café violáceo sin consolidar (Fotografía 4). Existe una proporción de 60% bloques y 40% matriz.

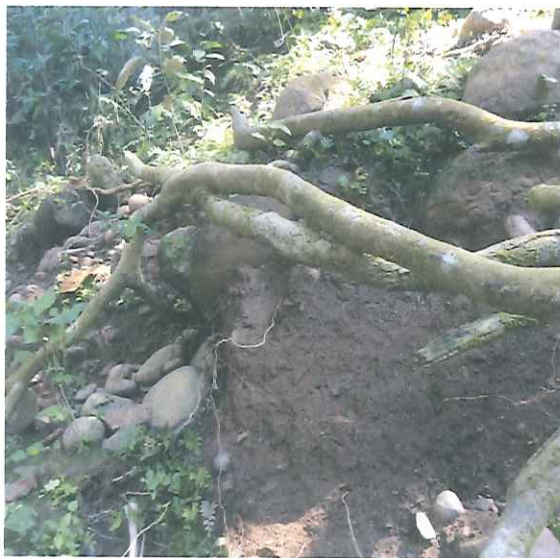
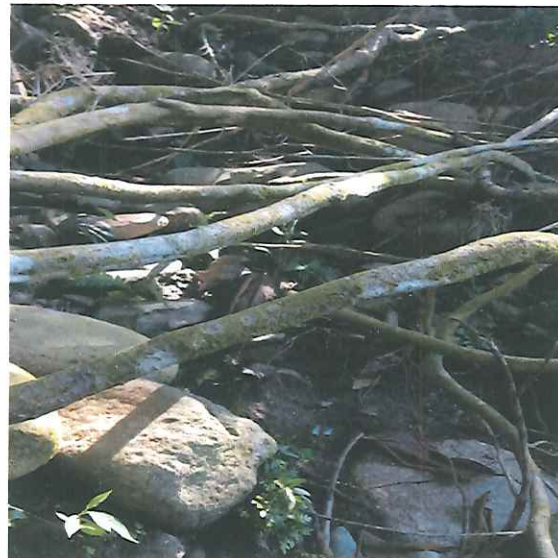
*Fotografía 4: Matriz entre los bloques del aluvión coordenadas para ambas fotos 359,339 Norte y 479,229 Este, proyección Lambert Costa Rica Sur.*

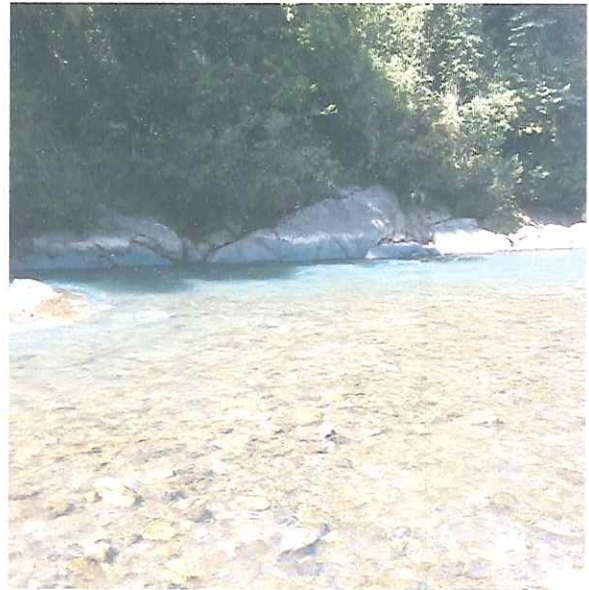
*Fotografía 5: Areniscas de la Formación Térraba aflorando en el río Barú. (359,320 Norte y 479,247 Este foto izquierda, 359,383 Norte y 479,214 Este foto derecha, proyección Lambert Costa Rica Sur)*

A lo largo del margen derecho río abajo (Fotografía 5) se observa aflorando las areniscas de la Formación Térraba. Estas rocas son de color gris claro en sus partes sanas, su granulometría es fina y no presentan fósiles ni estructuras sedimentarias.

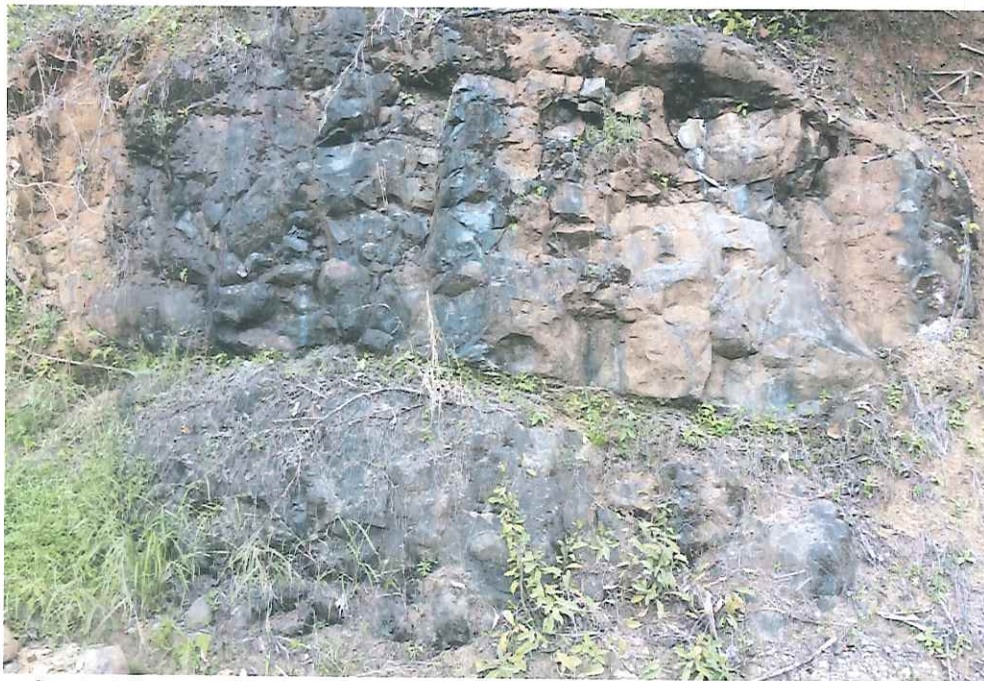
*Fotografía 6: Afloramiento de areniscas con buzamiento. (359,316 Norte y 479,082 Este, proyección Lambert Costa Rica Sur)*

Estas mismas rocas se encuentran aflorando hacia el noroeste de la ubicación del pozo en un corte de camino secundario. En este punto los paquetes de roca tienen un espesor mínimo de 4 m (Fotografía 6). Se observan en dos paquetes masivos y se encuentran sanas Estas rocas presentan un buzamiento con dirección N 65 E y un ángulo de 20°.

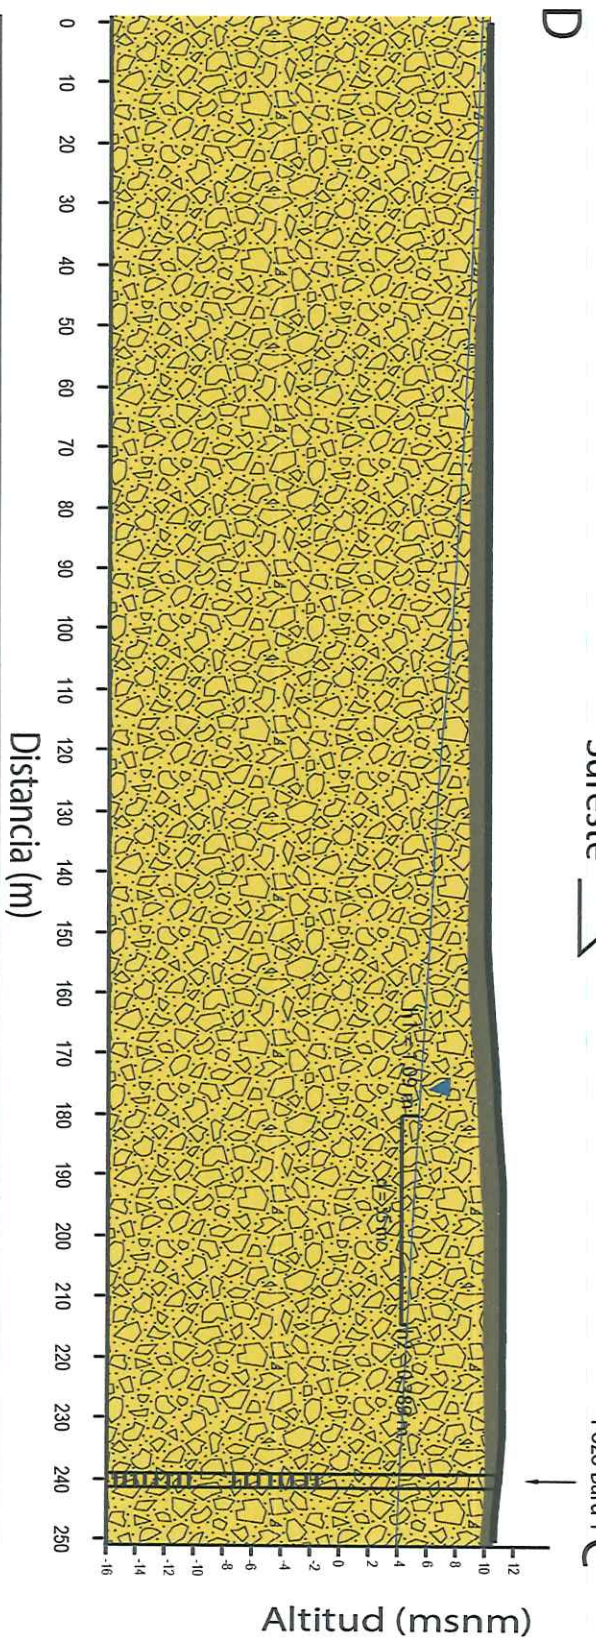
Figura 6: Perfil hidrogeológico D-C.

b= espesor de la zona saturada (según el perfil hidrogeológico)

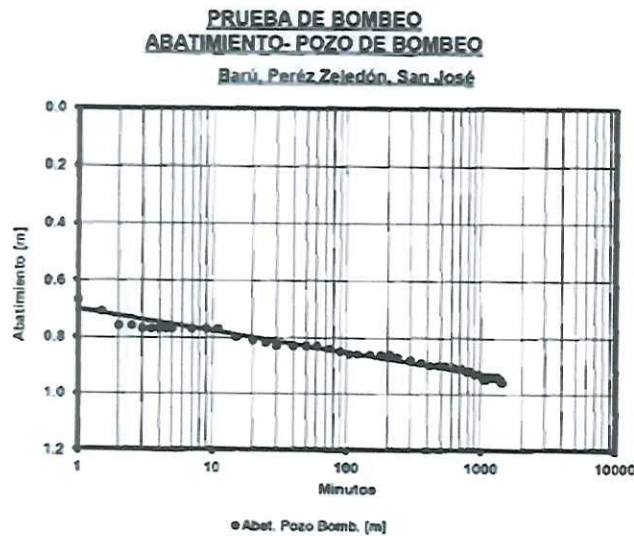
Figura 3: Variación gráfica del abatimiento registrado en la ejecución de la prueba de bombeo del pozo 16-05.

Al comienzo de la prueba el nivel estático del agua se registró a 6.69 m de profundidad, sin embargo conforme avanza la prueba el nivel desciende de manera paulatina y controlada alcanzando la profundidad de 7.65 m al finalizar la prueba, si bien se presentan variaciones pequeñas (milimétricas) durante a ejecución de la prueba de bombeo, este efecto no se considera significativo para definir o determinar la presencia de alguna barrera positiva o negativa durante la ejecución de la prueba. Considerando los descensos que experimenta la columna de agua durante el desarrollo de la prueba de (Figura 3) bombeo se establece un abatimiento de 0.96 m al caudal de prueba de 15 L/s.

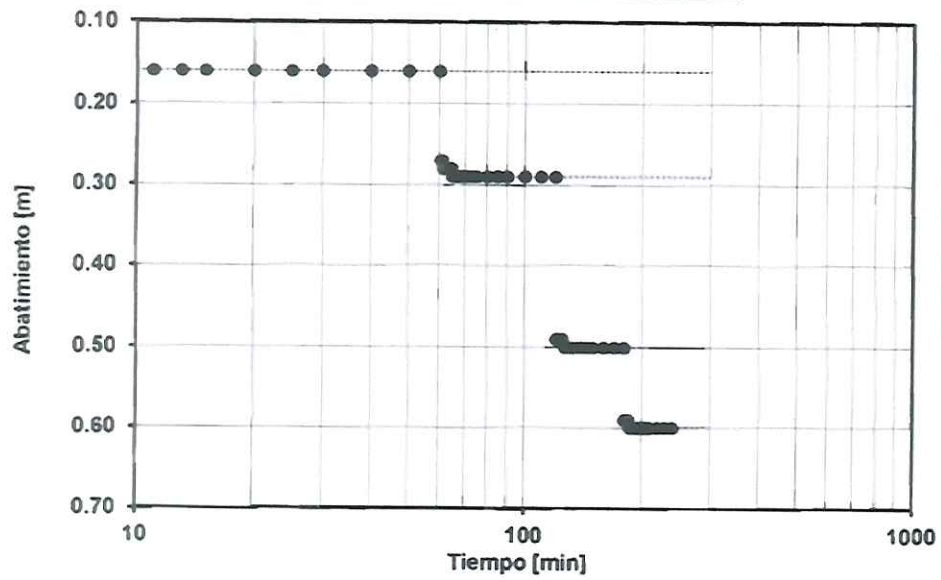
### PRUEBA DE BOMBEO A CAUDAL VARIABLE

Q1 [lps]= 3.0  
Q2 [lps]= 6.0

Q3 [lps]= 9.0  
Q4 [lps]= 12.0
