**INFORME DE LA CONTRATACIÓN DIRECTA  
No 2016CDS-00018-PRI, AyA**

**“Definición zona de protección bacteriológica, Pozos  
Corozal 6 y 7, San Pablo de Nandayure, Nicoya,  
Guanacaste”**

**Junio, 2016**

**Empresa Hidrogeotecnia Ltda.**

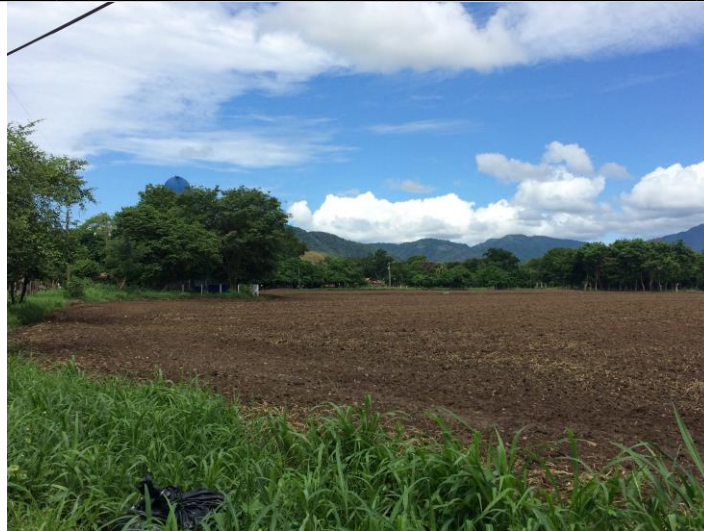
Fotografía 3: Parte del potrero donde se encuentra pozo VE-105 (Corozal 6), coordenadas Lambert Norte 219098 - 409482

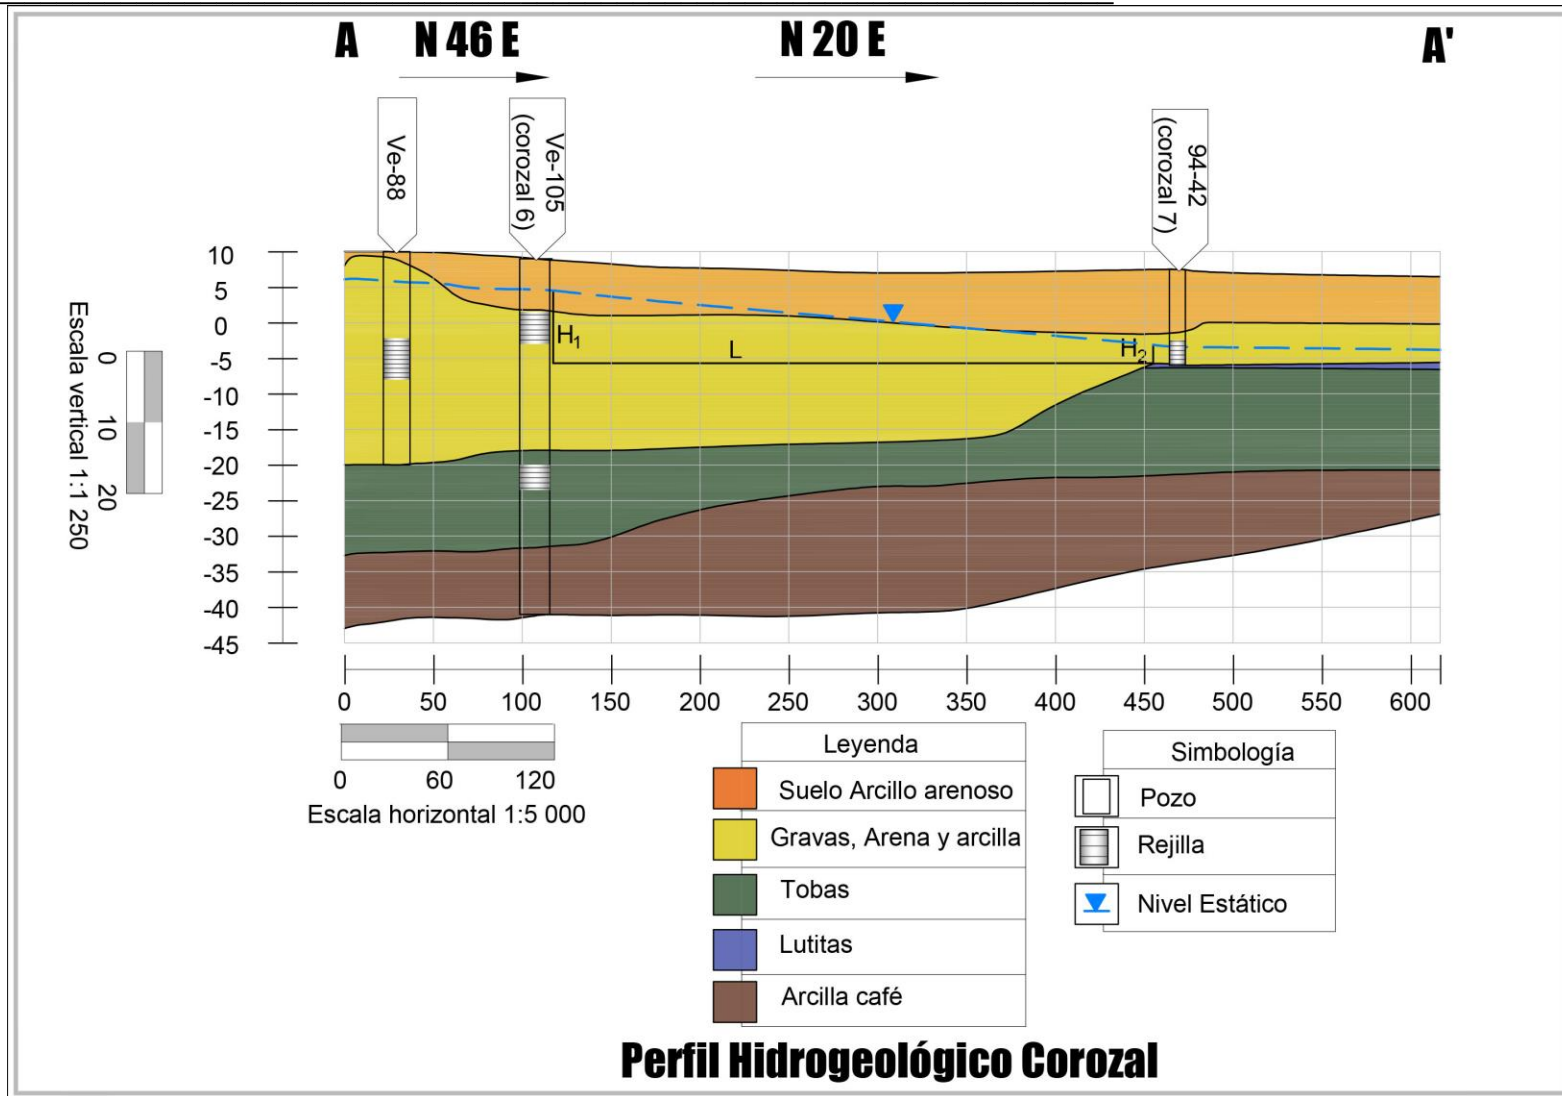
Figura 7. Perfil hidrogeológico de los pozos Corozal

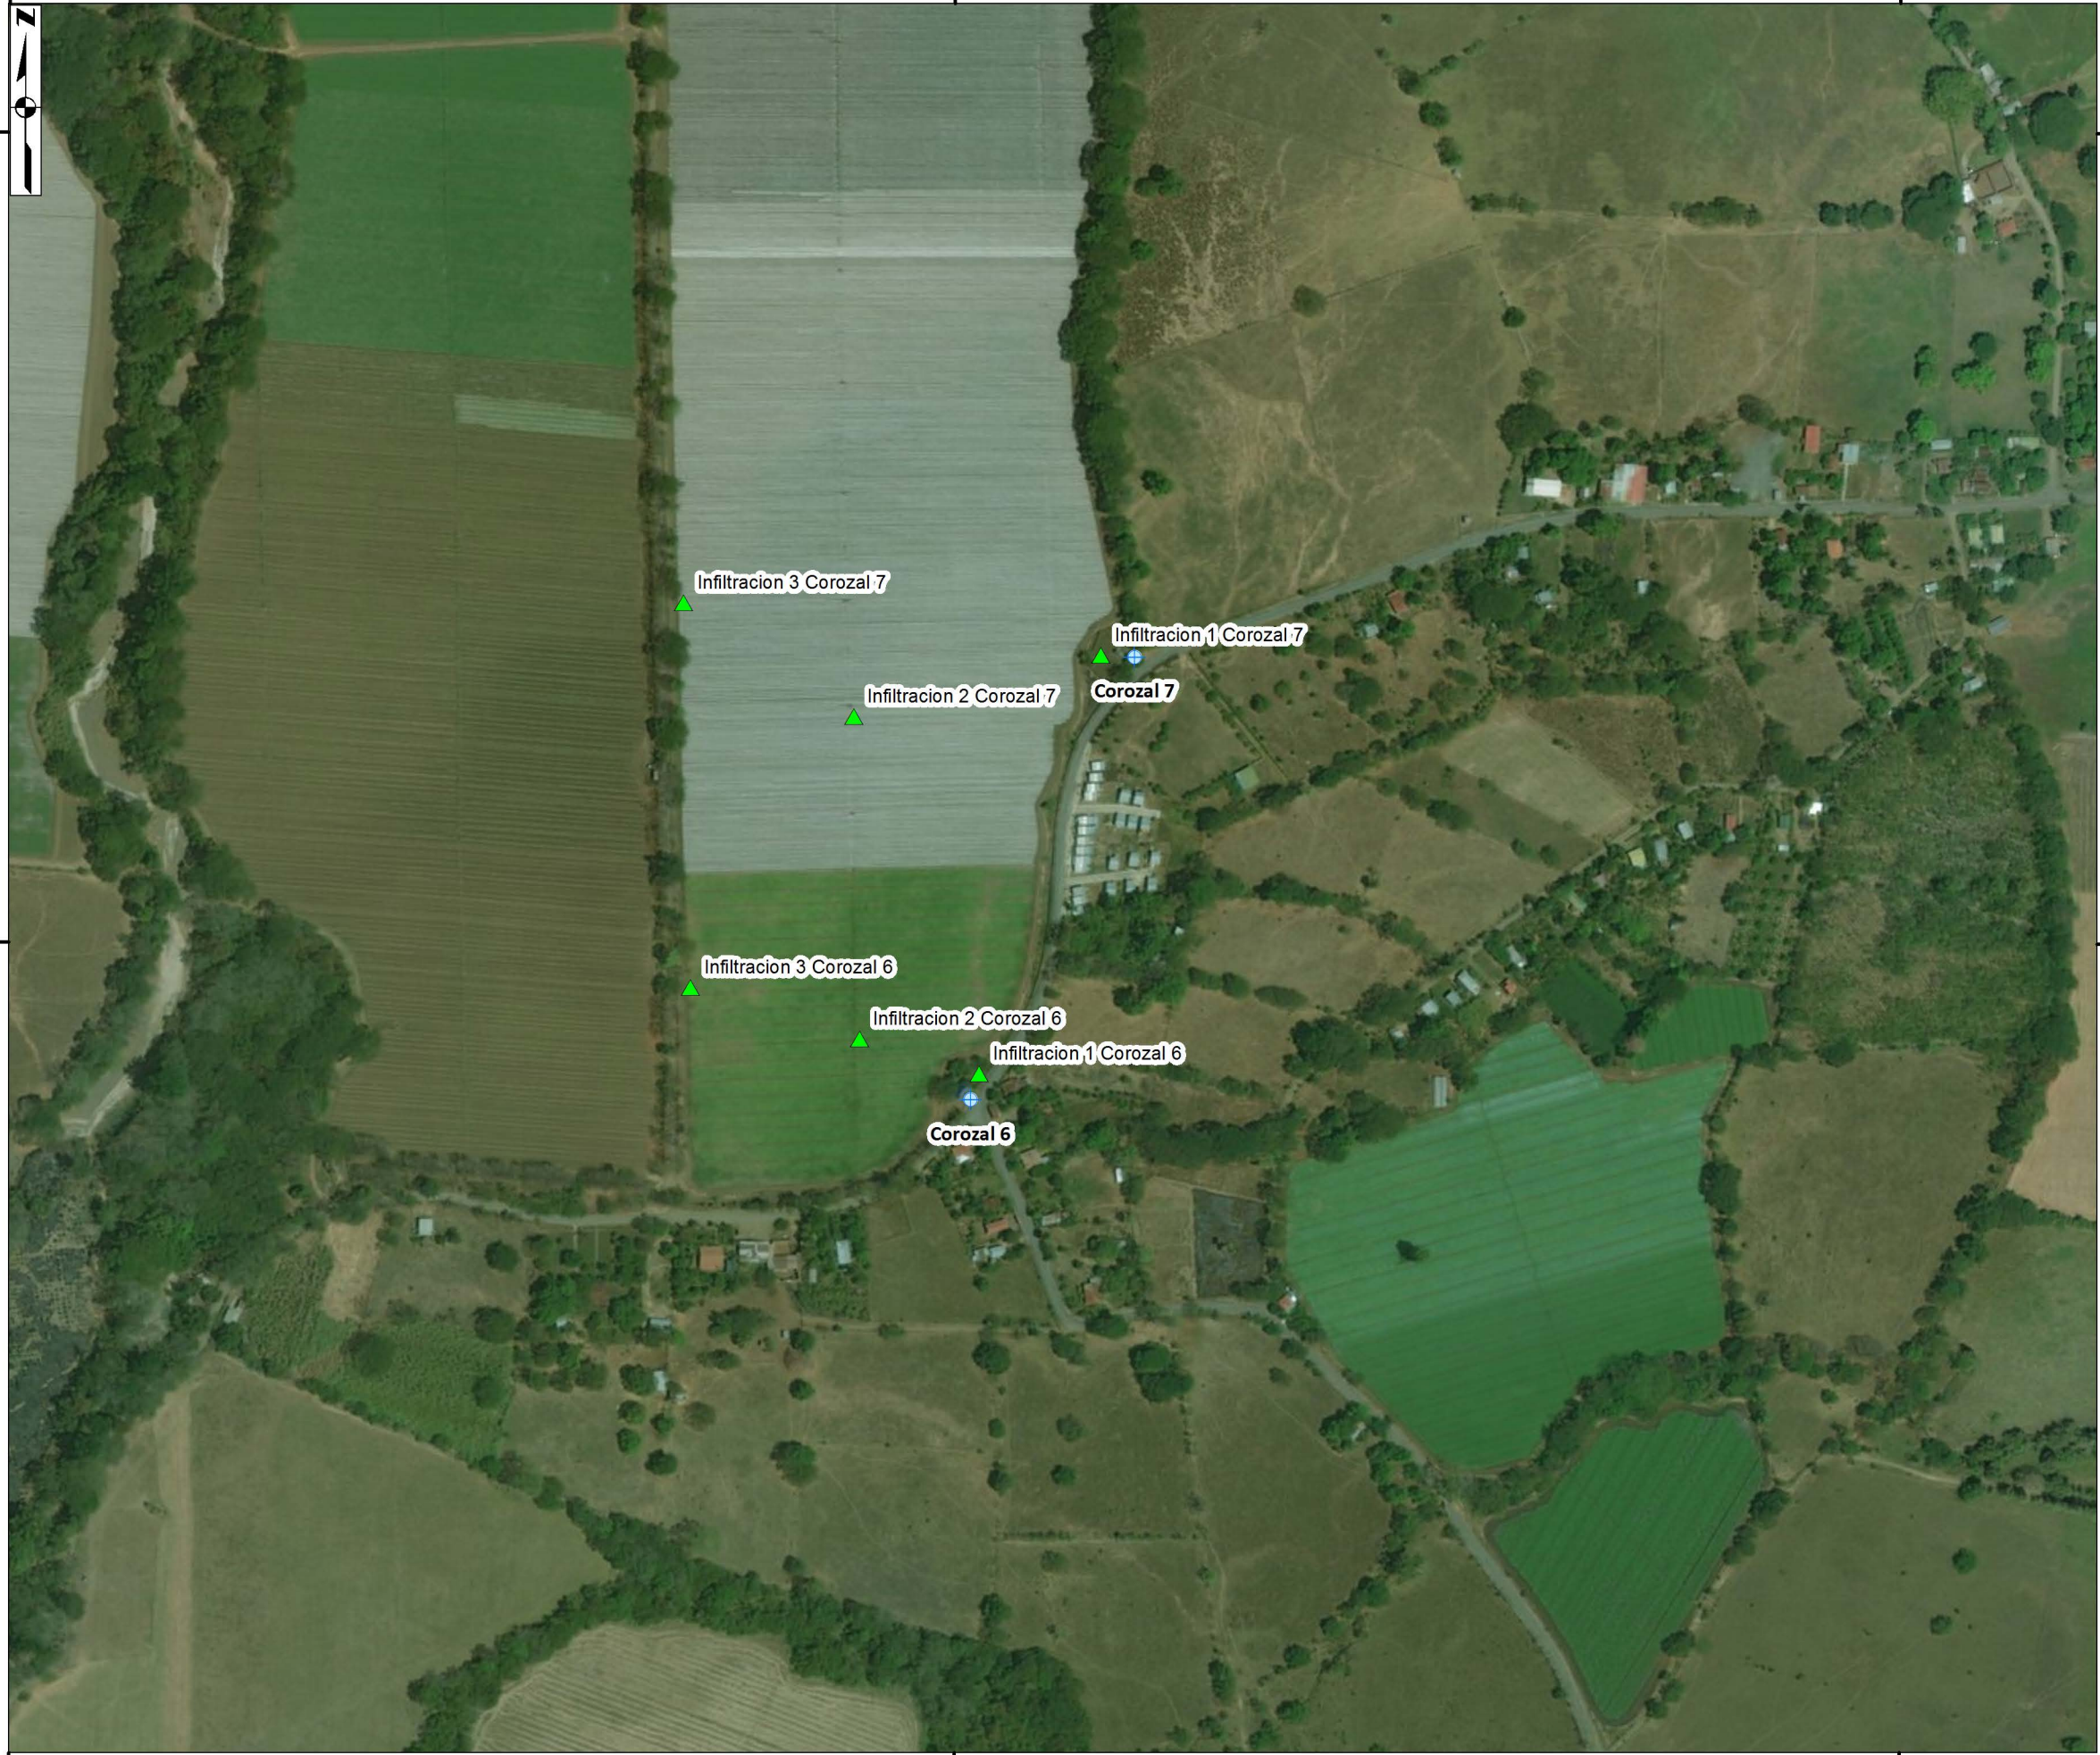
**Figura 8. Ubicación de las Infiltraciones, Asada Corozal, Nicoya, Guanacaste.**

Se realizaron tres pruebas de porosidad las cuales fueron analizadas en el laboratorio INTA del Ministerio de Ganadería, para cada uno de los pozos. Además, se realizaron tres pruebas de infiltración en cada aprovechamiento utilizando el método de Porchet, Cuadro 5, Figura 8.. La porosidad promedio obtenida a partir de las tres pruebas realizadas en pozo Corozal 6 es de 47,11 % y para pozo Corozal 7 de 48,02 %. A partir de las pruebas de infiltración realizadas, se tiene un promedio de infiltración de 0,827 m/día para pozo Corozal 6 y 0,837 m/día para pozo Corozal 7.
