**INSTITUTO COSTARRICENSE DE ACUEDUCTOS Y ALCANTARILLADOS
UEN DE GESTIÓN AMBIENTAL DEL RECURSO HÍDRICO
ÁREA FUNCIONAL DE HIDROGEOLOGÍA**

**ESTUDIO HIDROGEOLÓGICO:
EVALUACIÓN DE CONDICIONES GEOLÓGICAS E HIDROGEOLÓGICAS DE SITIO
ALTO LAS ESPERANZAS, SAN ISIDRO DE EL GENERAL,
PEREZ ZELEDÓN, SAN JOSÉ.**

Noviembre 2015

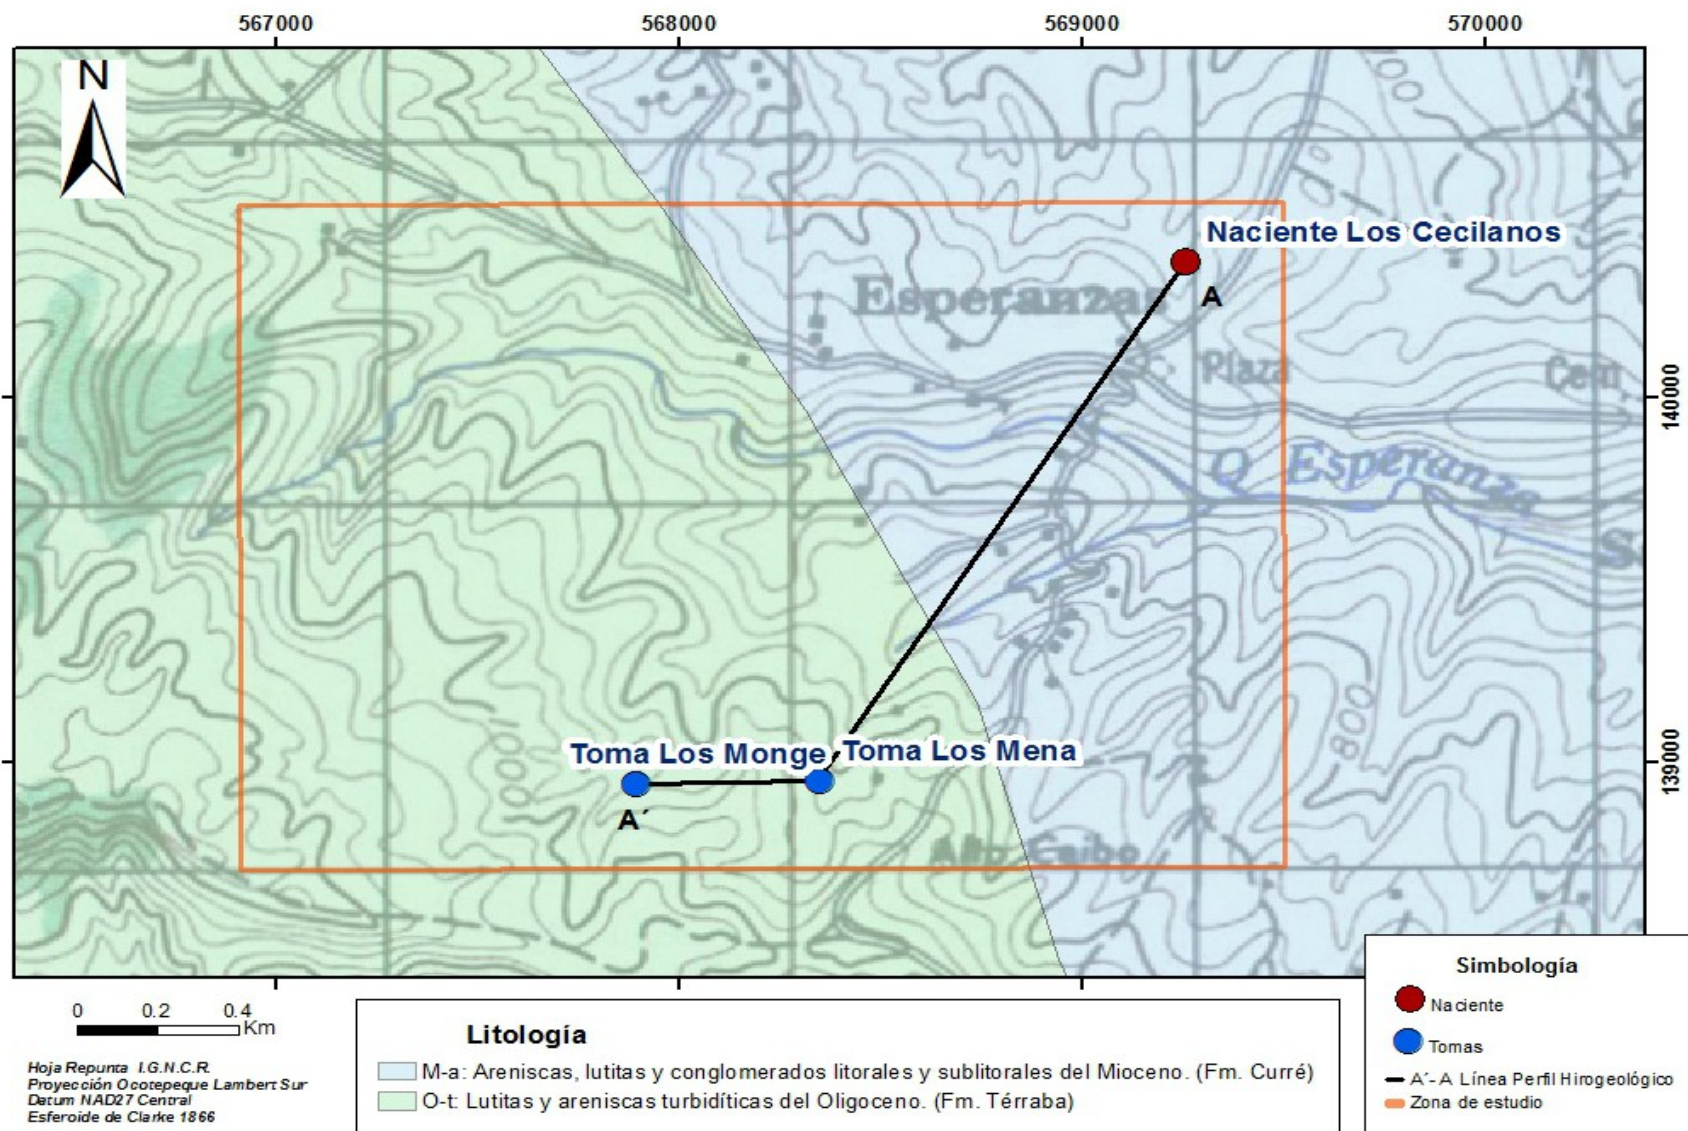
A continuación en la figura 3, se muestra el perfil hidrológico A-A', señalado en planta en la figura 2. En el perfil hidrogeológico se puede observar las tomas de Los Cecilianos, Los Mena y Los Monge, así como la litología y el nivel del agua de la zona.
