INSTITUTO COSTARRICENSE DE ACUEDUCTOS Y ALCANTARILLADOS
UEN GESTIÓN AMBIENTAL
ÁREA FUNCIONAL DE HIDROGEOLOGÍA

*ESTUDIO GEOLÓGICO, GEOMECÁNICO E HIDROGEOLÓGICO DE SISTEMA DE TÚNELES
PUENTE MULAS*

Enero, 2020

ASUNTO: ESTUDIO GEOLÓGICO, GEOMECÁNICO E HIDROGEOLÓGICO DE SISTEMA DE TÚNELES PUENTE MULAS.

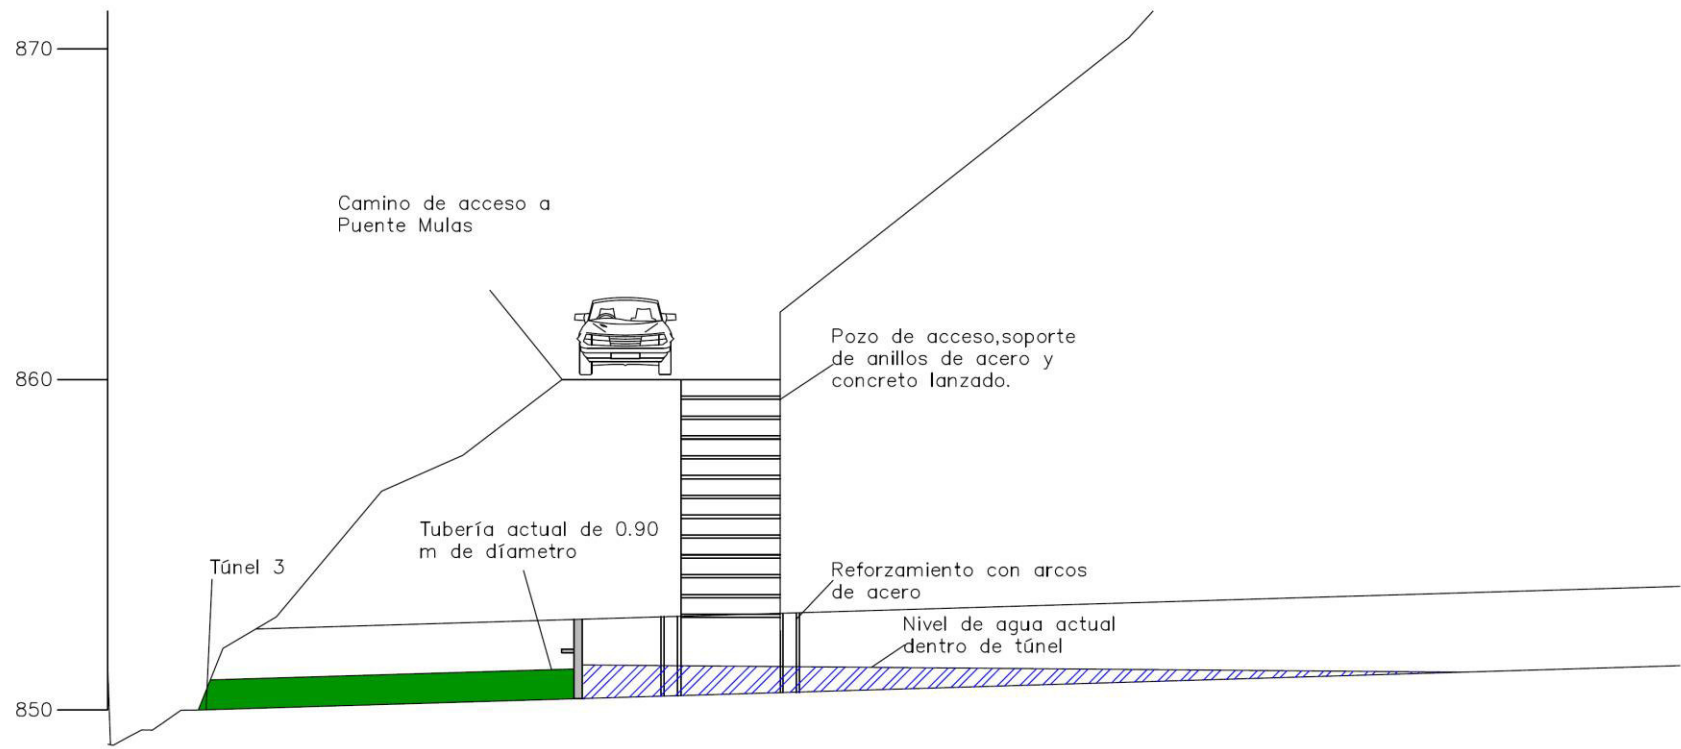
Figura N° 2 Esquema de intervención planeado para mantenimiento de túnel 3 desde pozo de acceso desde camino.

Actualmente el sistema de túneles Puente de Mulas es de vital importancia para el abastecimiento de agua potable de la GAM, dada esta condición es poco probable visualizar una intervención de los túneles que detenga el suministro de agua, a partir de este escenario se propone de manera esquemática que se evalúe la opción de la excavación de un pozo de 3 m de diámetro y de aproximadamente 10 m de profundidad desde el camino de acceso a la estación de bombeo, el cual permitiría acceder al túnel 3 sin necesidad de intervenir las obras actuales de suministro. Las condiciones geológicas-geomecánicas permiten la excavación de este tipo de obra en donde la misma se estabilizaría con anillos de acero y concreto lanzado, previo al inicio de una eventual excavación es necesario reforzar el interior del túnel 3 con arcos de acero. En la figura N°2 se presenta el esquema de intervención planteado.

La implementación de esta propuesta o similares deberá de ser analizada en detalle desde un punto de vista constructivo, que permita garantizar una intervención y mantenimiento del túnel 3 con afectación mínima del suministro de agua.

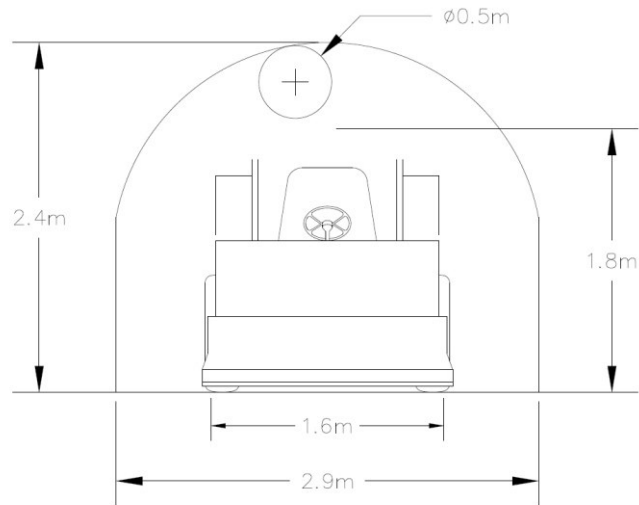
Figura N° 3 Detalle de sección de túnel y dimensiones de cargador pequeño tipo bobcat.

Como aspecto de referencia dada las dimensiones del túnel 3 durante un proceso de mantenimiento y limpieza de este solamente es posible el ingreso de un cargador pequeño tipo bobcat (Figura N°3), el cual tendría que ingresar por medio de una grúa en el pozo para colaborar con los trabajos de acarreo de materiales y extracción.

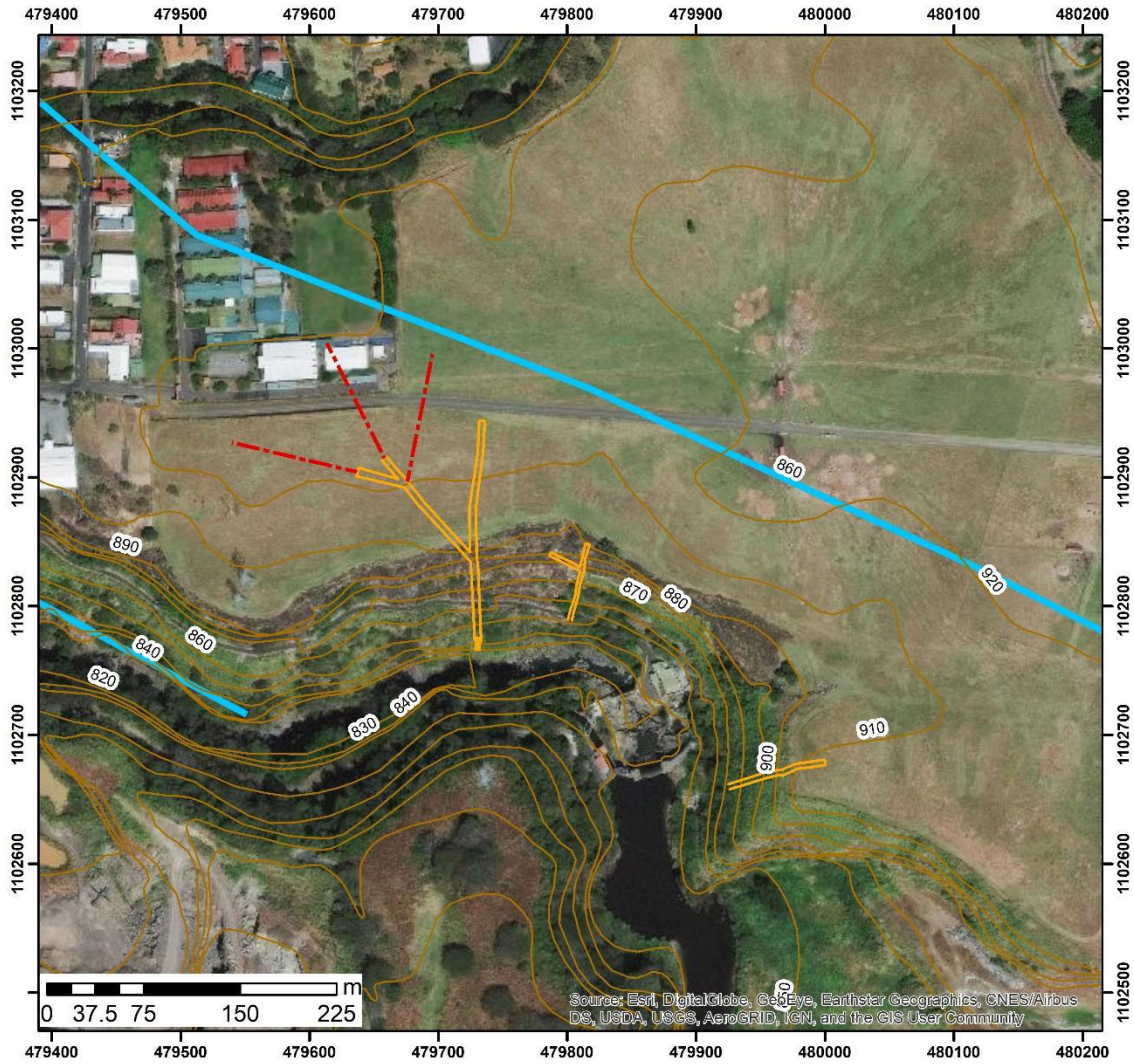
De realizarse un acceso al túnel 3 que permita el ingreso de maquinaria es posible mediante equipos de perforación pequeños la ejecución de perforaciones de rotación con recuperación de núcleos en los topes de los túneles que permitan la intersección de mayor cantidad de líneas de flujo generando un mayor ingreso de agua hacia los mismos, inicialmente se proyectan tal como se muestra en la figura N°4 la eventual ejecución de tres perforaciones de exploración de 100 m de profundidad a partir de las cuales podrá diseñarse un sistema de captación subterránea por medio de drenajes orientados hacia los túneles que aumenten la capacidad del sistema.
