INSTITUTO COSTARRICENSE DE ACUEDUCTOS Y ALCANTARILLADOS
UN GESTIÓN AMBIENTAL
ÁREA FUNCIONAL DE HIDROGEOLOGÍA

**EVALUACIÓN GEOLÓGICA DEL PROYECTO MEJORAMIENTO DEL ACUEDUCTO DE
SANTIAGO DE PURISCAL: ABASTECIMIENTO A PARTIR DEL ACUEDUCTO
METROPOLITANO**

Revisión y aprobación
MSc. Viviana Ramos Sánchez
Dirección del Área Funcional de Hidrogeología.
Abril, 2018

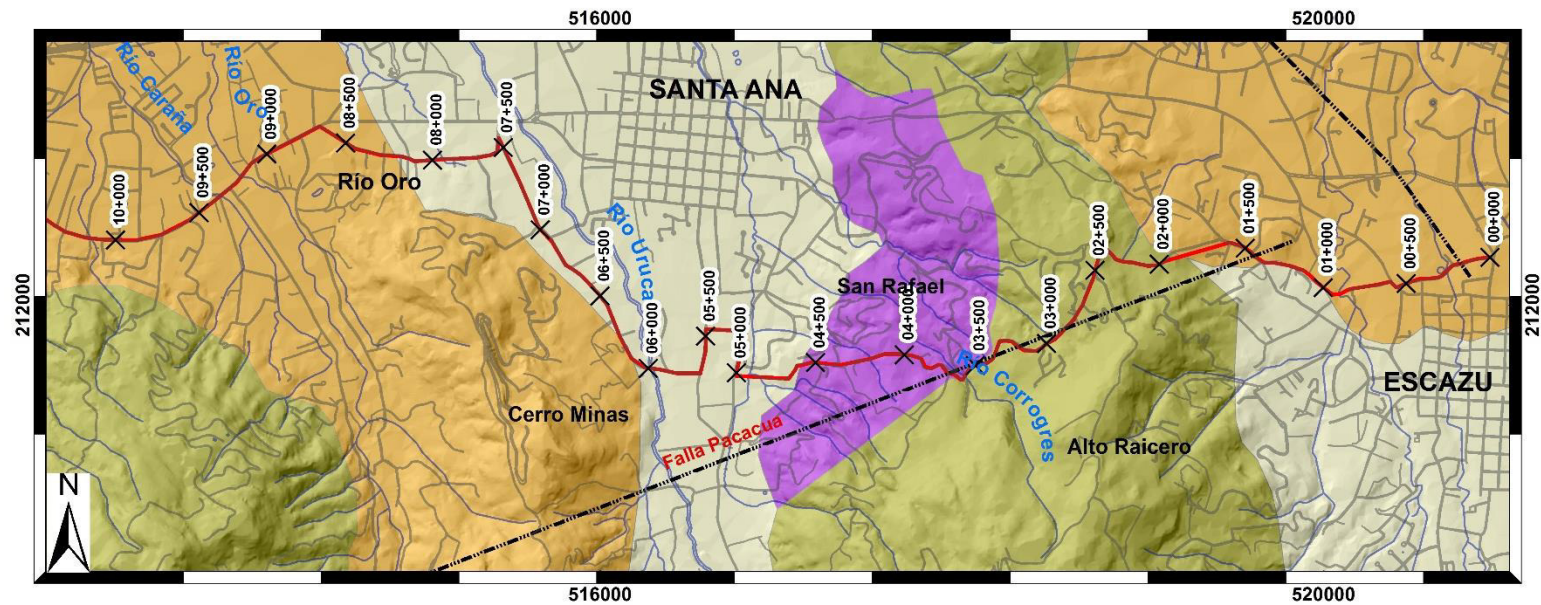
Figura N° 2 Mapa geológico estacionamiento 0+000 a 10+000

En la figura N°2 se puede observar la traza de la falla Pacacua, la cual Arias & Denyer (1991) la caracterizan con un movimiento relativo inferido sinistral sin evidencias neotectónicas. De igual manera en la figura N°4 se observa la traza de la falla Jaris descrita por los mismos autores con un movimiento relativo comprobado dextral y sin evidencias neotectónicas.

Tanto en las figuras N°2,3 y 4 se pueden observar otras estructuras asociadas a fallamientos-alineamientos de menor magnitud.

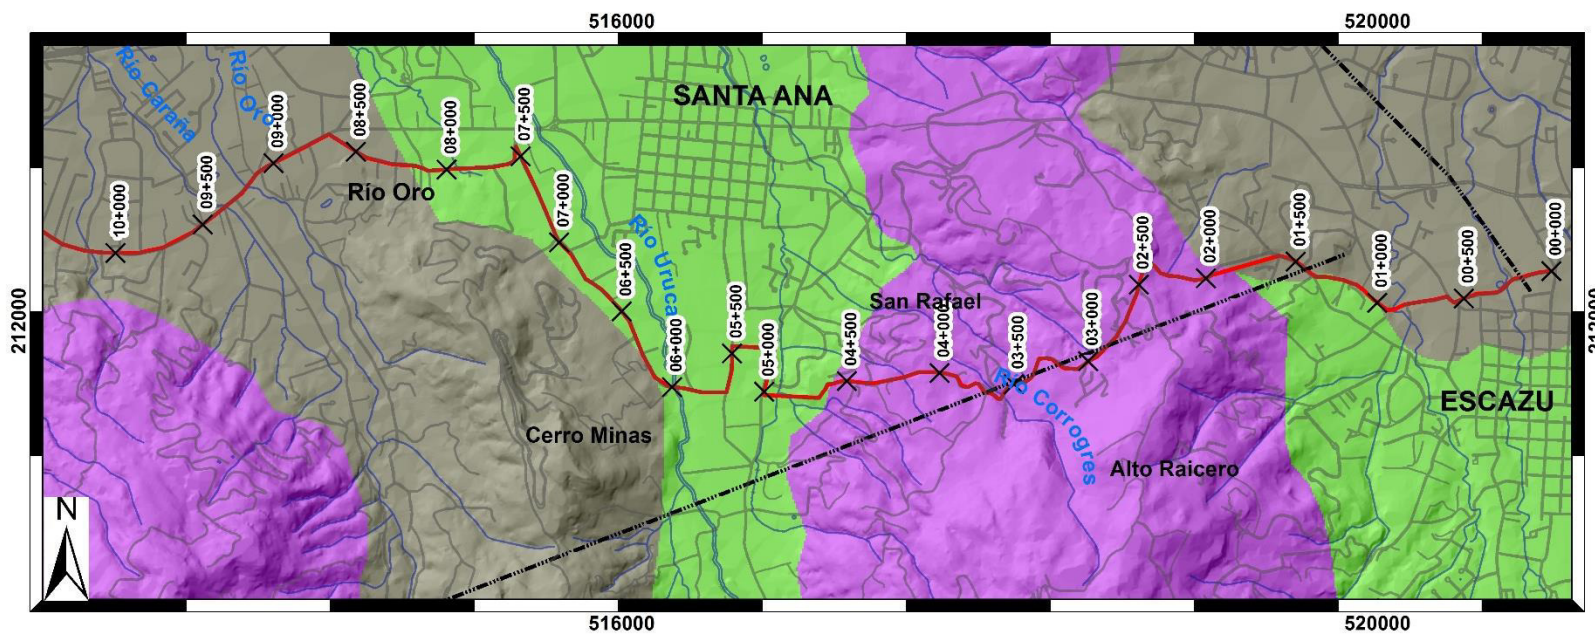
Figura N° 8 Mapa de susceptibilidad litológica (SI) estacionamiento 0+000 a 10+000

Las figuras N° 8, 9 y 10 corresponden con los mapas que muestra la distribución del parámetro susceptibilidad litológica.

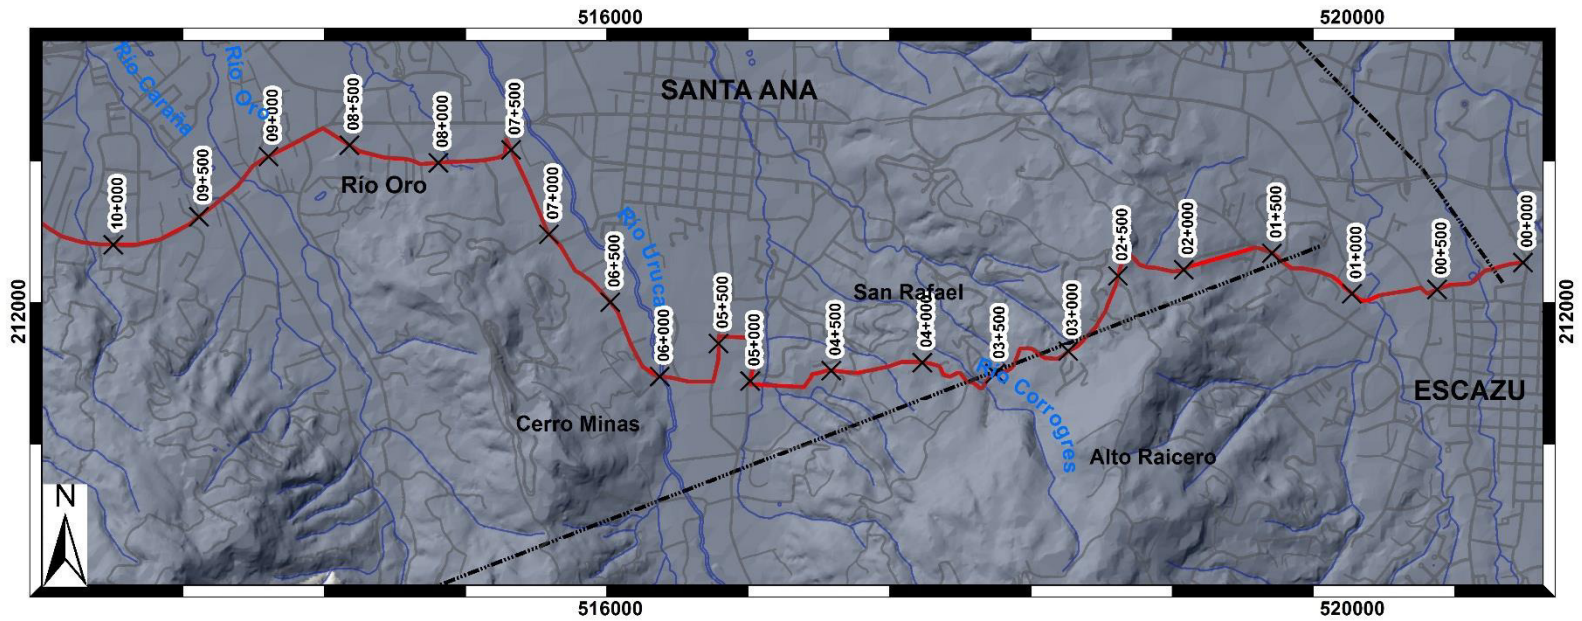
Figura N° 11 Mapa de susceptibilidad derivada de la humedad (Sh) estacionamiento 0+000 a 10+000.

Las figuras N°11, 12 y 13 corresponden con los mapas de susceptibilidad derivada de la humedad. En general se obtiene para la toda ruta un único valor correspondiente a la categoría MEDIO.

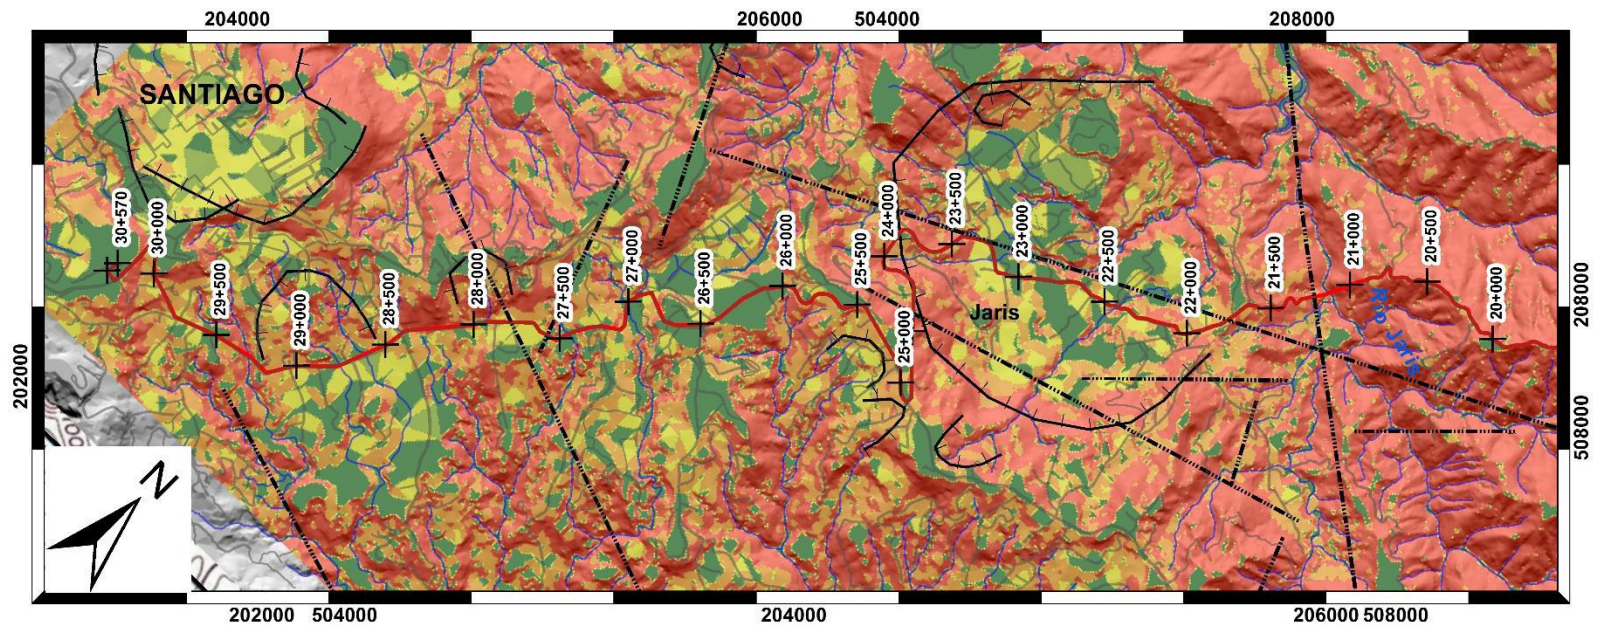
A partir de la estación 21+000 hasta la estación 30+570 las susceptibilidades varían desde muy bajas asociados a zonas planas hasta muy elevadas en las zonas de mayor pendiente. Particularmente para este sector (Santiago de Puriscal y alrededores) se han identificado en muchos estudios la presencia de grandes movimientos en masas, por lo que aquellas zonas en las cuales la metodología aplicada refleja valores de baja susceptibilidad deben analizarse en detalle por que podrían estar asociado a morfologías típicas (zonas planas-onduladas) de depósitos de deslizamientos. Este caso particularmente se evidencia entre los estacionamientos 22+000 y 23+500 en donde el mapa muestra susceptibilidades bajas asociadas a un sector plano que corresponden al depósito de un gran movimiento en masa. Dada estas consideraciones el mapa de susceptibilidad de la figura N°16 debe ser analizado considerando el inventario de deslizamientos presente en la misma figura.

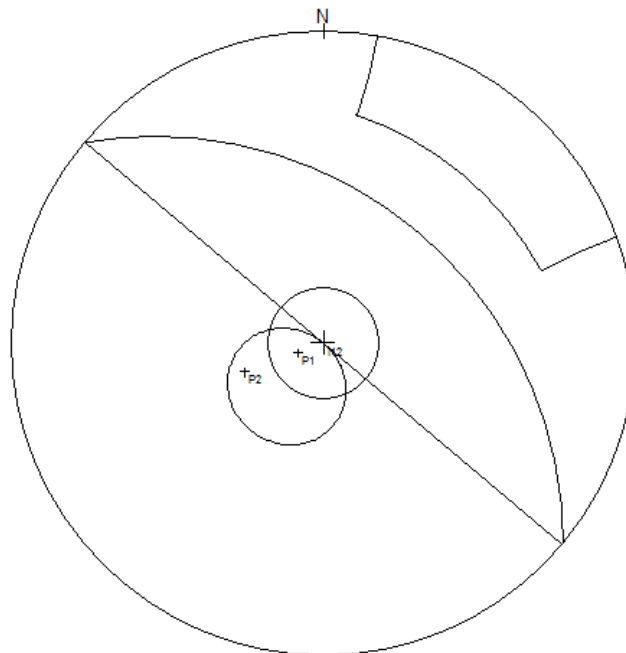
Este sector está conformado por intercalaciones de arenisca y lutitas fuertemente fracturadas y meteorizadas con una dirección preferencial de buzamiento hacia NE. Se identificaron zonas inestables asociadas principalmente a deslizamientos superficiales en pendientes muy altas en donde se da una remoción principalmente de la capa superficial. En aquellos sectores en donde el camino realiza un corte de ladera las condiciones son estables, por el contrario en otros sectores se evidencia inestabilidades superficiales aledañas al camino (Fotografía N°13). No se identificó ningún proceso de remoción en masa grande por lo que es factible el paso de la tubería por esta zona.

Figura N° 18 Análisis de admisibilidad cinemática considerando la junta principal con una dirección de 070° y un ángulo variable entre 10 y 30° , para laderas o cortes de excavación con orientación preferencial NE. Ángulo de fricción 20° .

En etapas de diseño final y construcción será necesario evaluar las condiciones geológicas-geotécnicas de los sitios de construcción de los bloques de anclaje. Preliminarmente considerando que cualquier movimiento en masa de mayor tamaño pueda ocurrir como una falla planar a través de la junta principal del macizo rocoso (dirección de buzamiento), se presenta en la figura 18 un análisis de admisibilidad cinemática en donde cualquier ladera o corte producto de excavación con una orientación NE puede ser susceptible a fallar de forma planar, no se descarta la presencia de fallas por cuña por lo que en etapas posteriores es necesario realizar estos análisis en mayor detalle.
