**Estudio Sobre la Situación de la Tecnología del  
Tratamiento de las Aguas Residuales  
de Tipo Ordinario en Costa Rica**

*Elaborado por:*  
**Ing. Saúl Trejos Bastos**

San José, agosto del 2003

**Instituto Costarricense de Acueductos y Alcantarillados  
Centro de Documentación e Información  
UEN Investigación y Desarrollo**

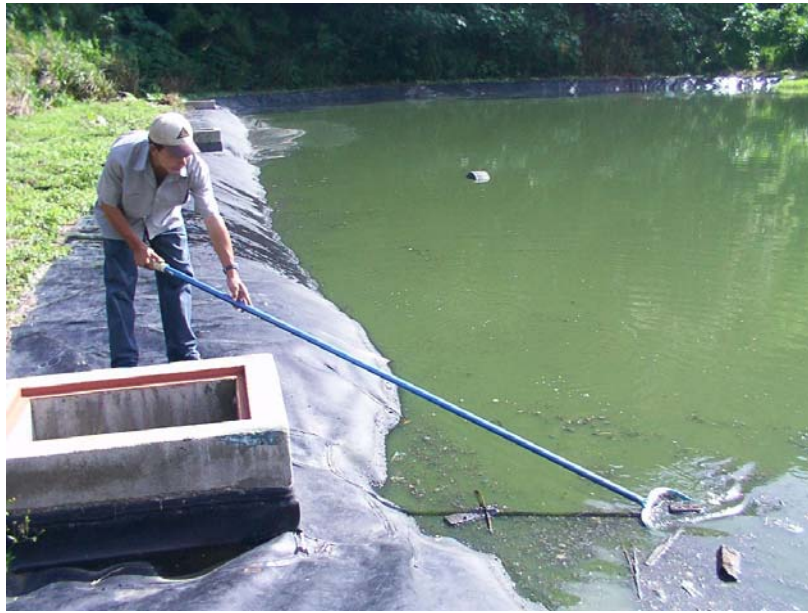
- Se observa mucha maleza cerca de la laguna.
- Se observa material sobrenadante (grasa y lodo).
- La salida central se encontraba muy obstruida.

Encargado del mantenimiento limpiando las natas y material flotante cerca de la salida sur (1<sup>er</sup> muestreo)

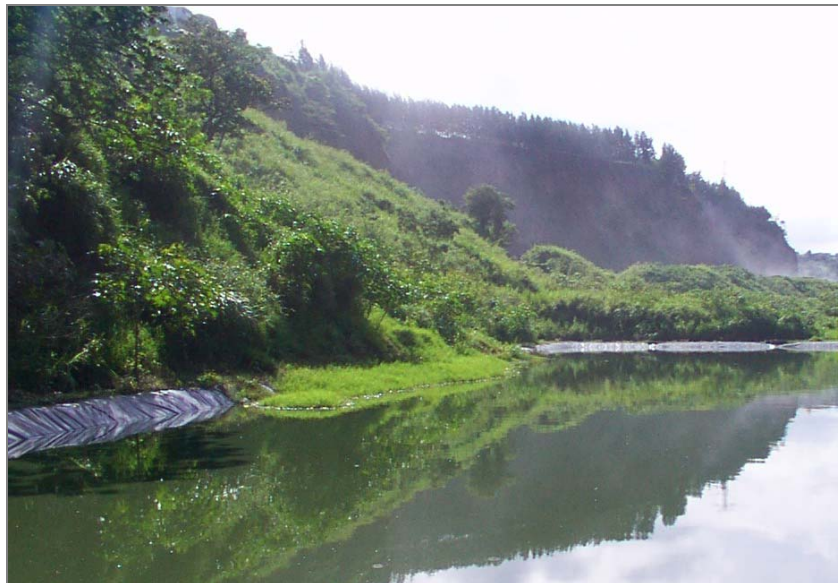
Talud norte por donde posiblemente ingresa agua de lluvia a la laguna (1<sup>er</sup> muestreo)

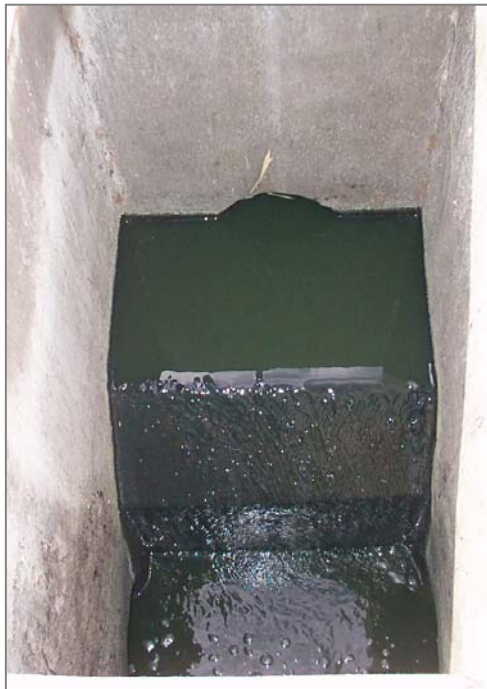
Estructura de salida central obstruida. La cantidad de agua que sale en comparación las otras dos, es mínima (1<sup>er</sup> muestreo)

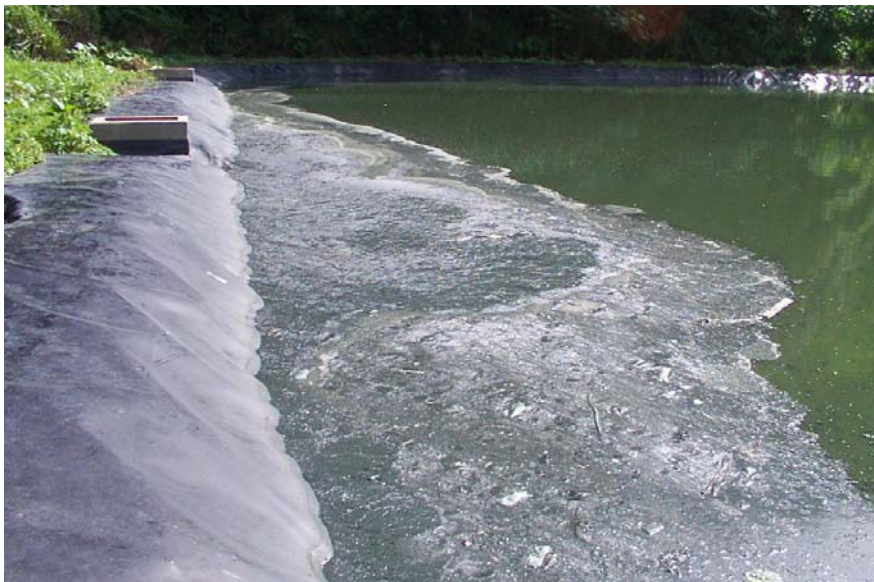
Natas y material flotante acumulados en la salida de la laguna (2<sup>do</sup> muestreo)

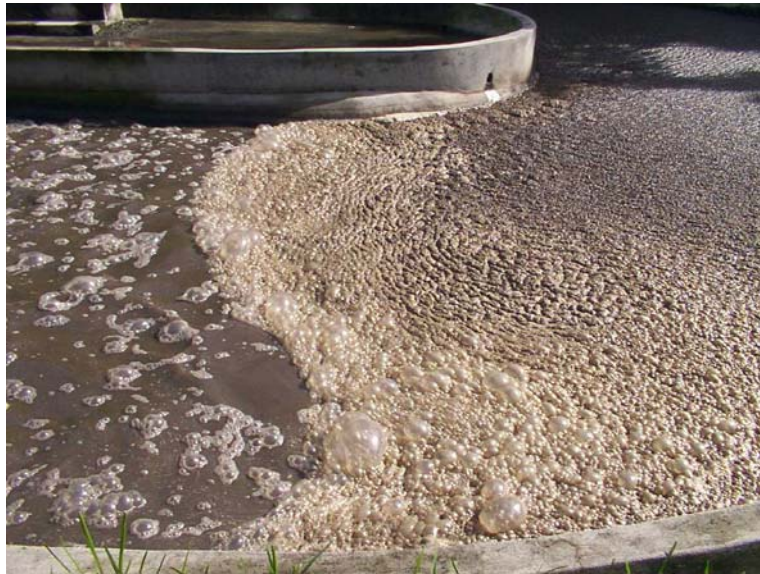
Aspecto de la nata acumulada en el canal de oxidación (2<sup>do</sup> muestreo)

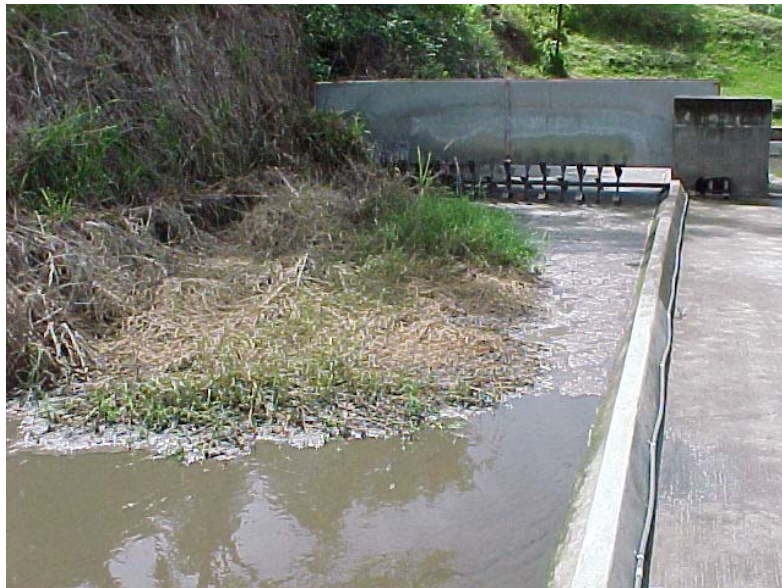
Se observa como la caída de tierra del talud norte ha provocado que el paso del lodo activado se haya estrangulado y este ocasionando una acumulación de nata importante que ya cubre una parte del canal. (1<sup>er</sup> muestreo)

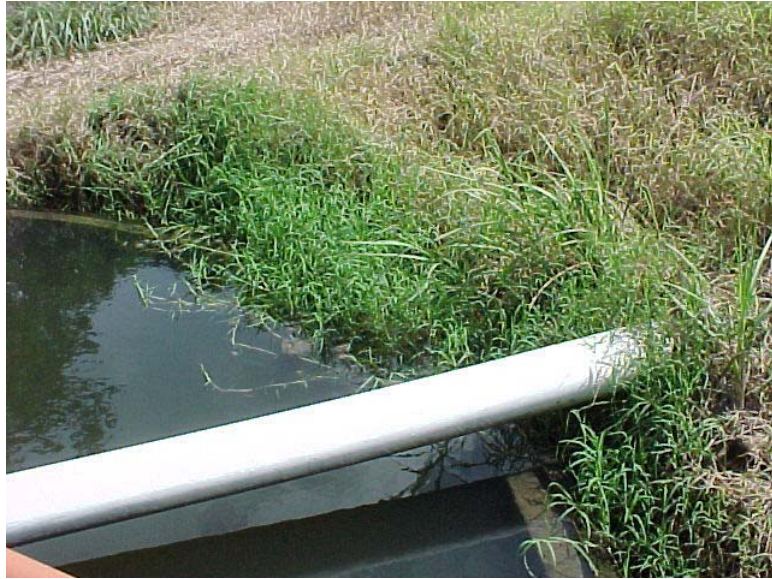
Maleza que ha crecido cerca del sedimentador secundario y ya está cubriendo parte del canal de recolección

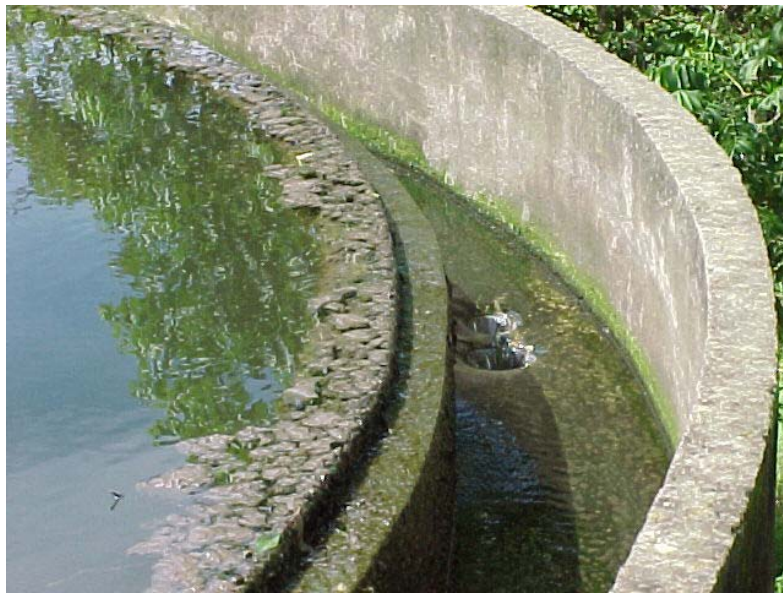
Se observa lodo sobrenadante cerca del vertedero circular en sedimentador Secundario. También se observa lana y lodo sedimentado en el canal de recolección, así como la salida del agua hacia el cuerpo receptor. (1<sup>er</sup> muestreo)

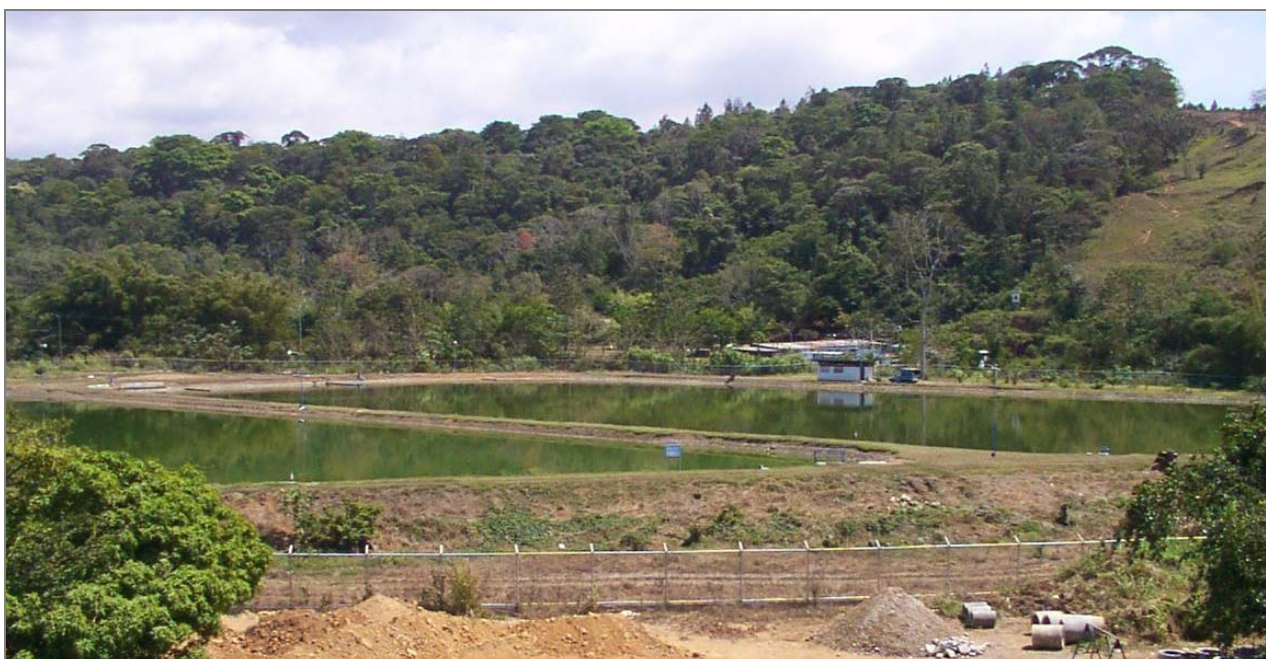
Lagunas de Estabilización Facultativas de San Isidro de Pérez Zeledón

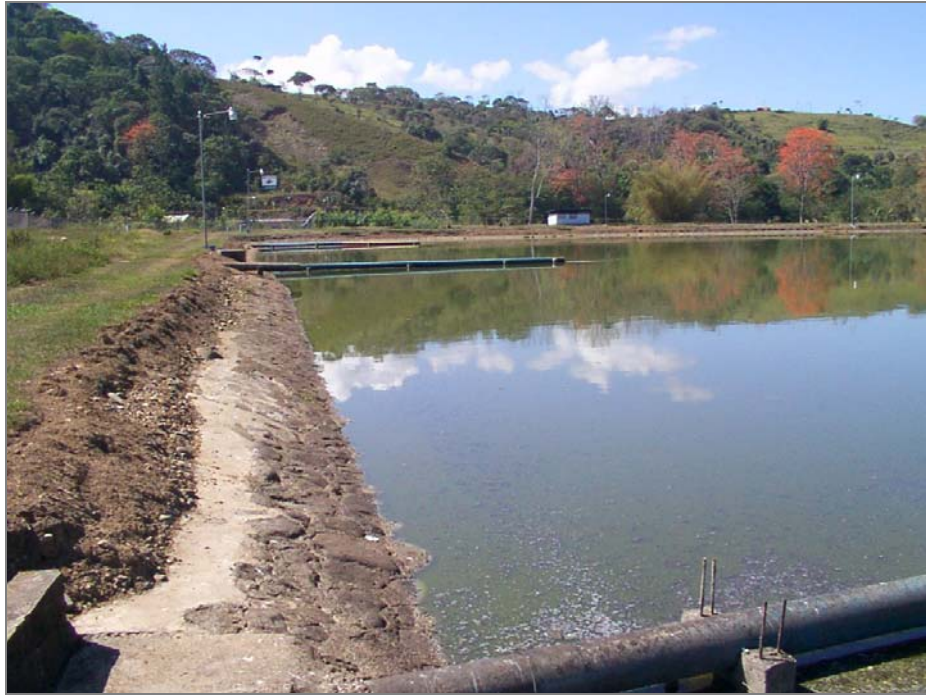
Talud y Estructuras de Entrada de la Laguna 2

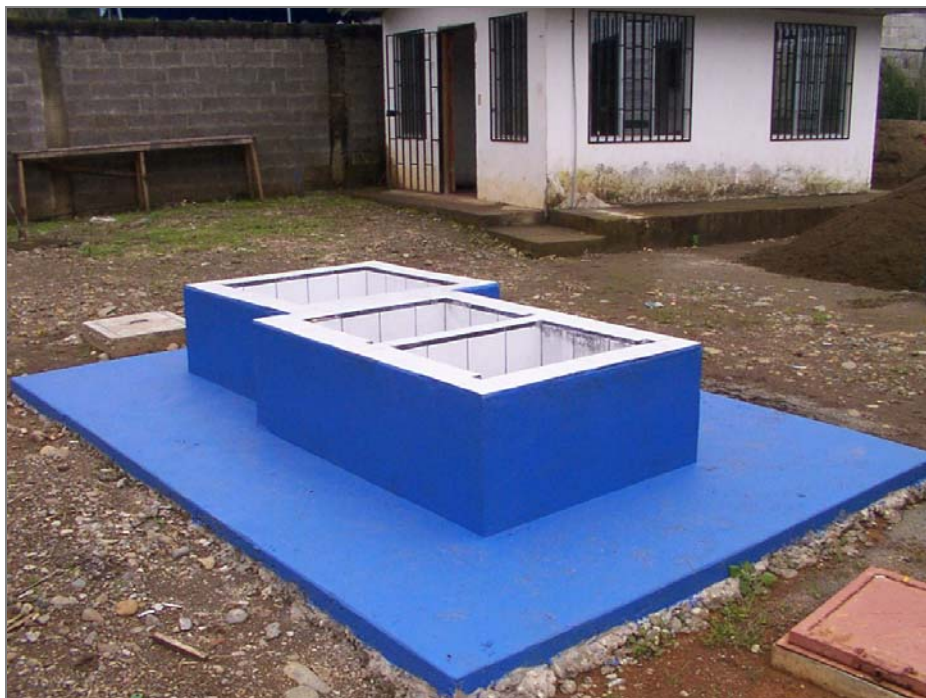
Vertedero de Excedencias y Estructura de Entrada y Rejillas

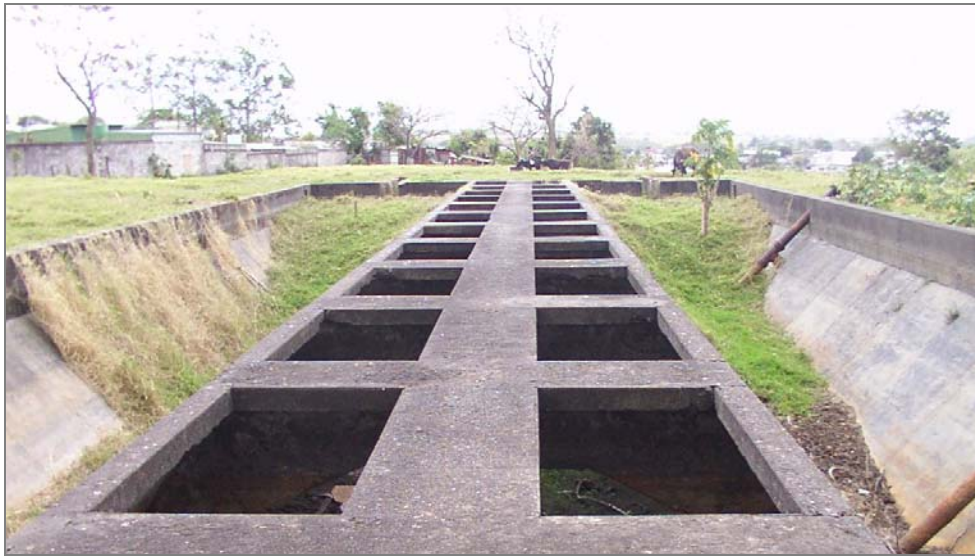
Tanque Imhoff (Sedimentador)

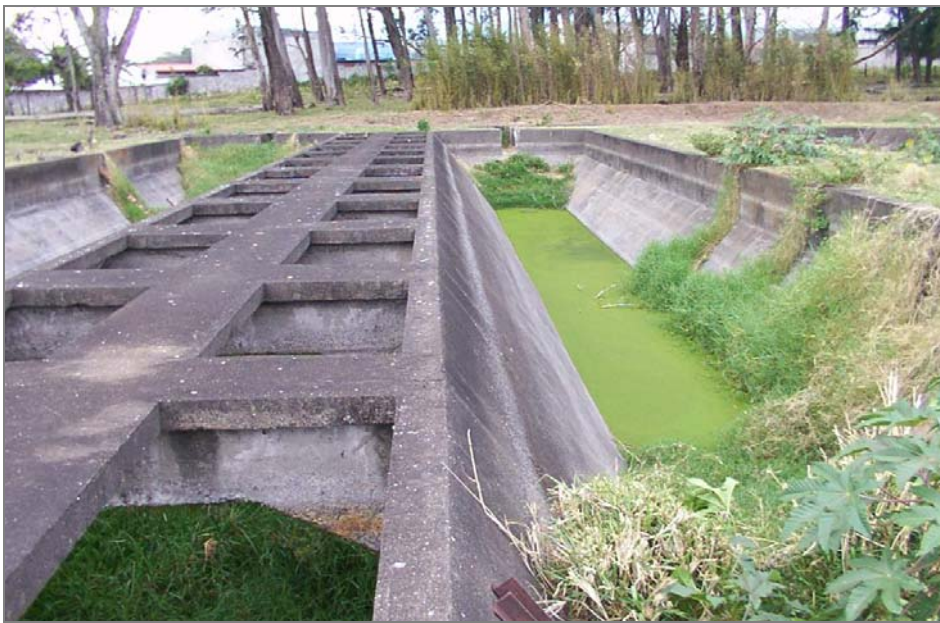
Tanque Imhoff (Biodigestor)

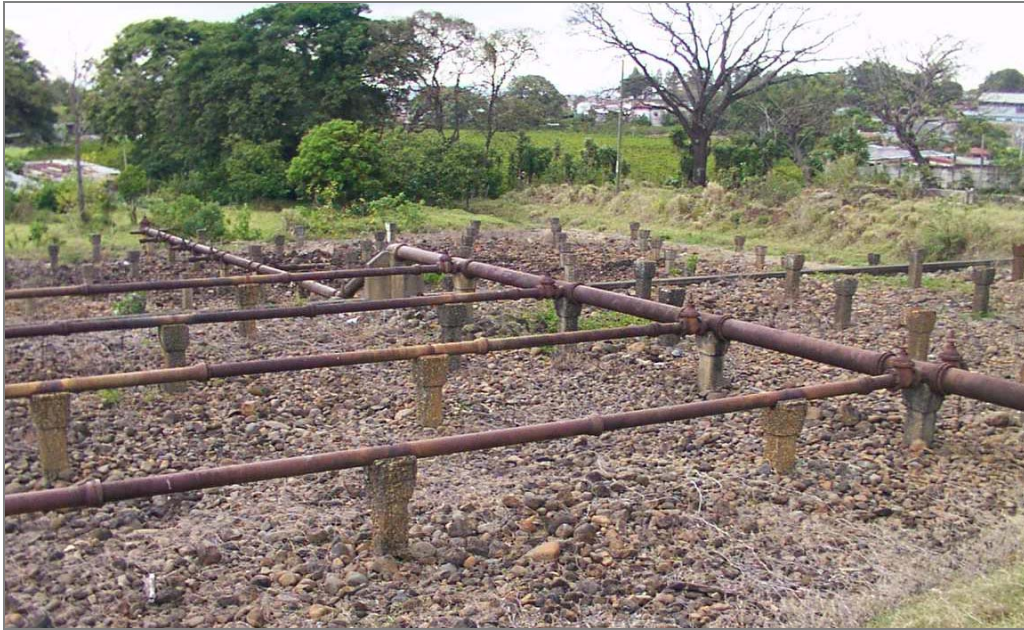
Filtros de Piedra

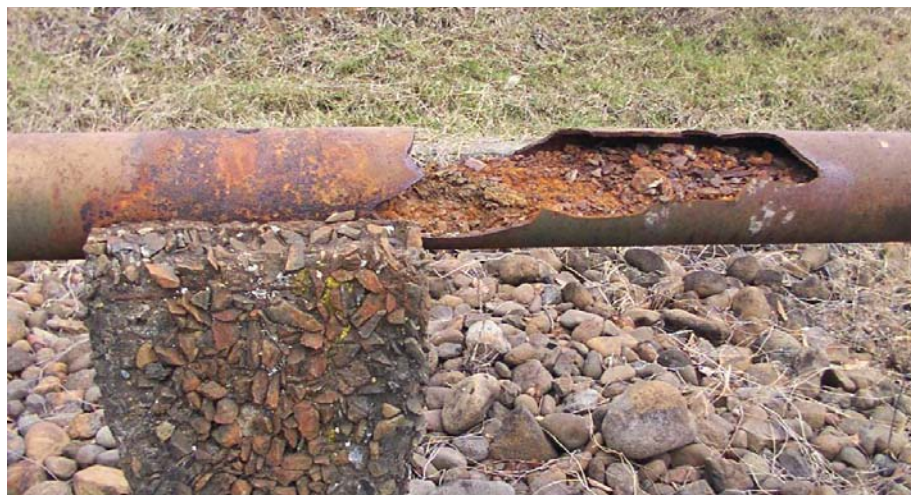
Tubería de hierro obstruida por sedimentos

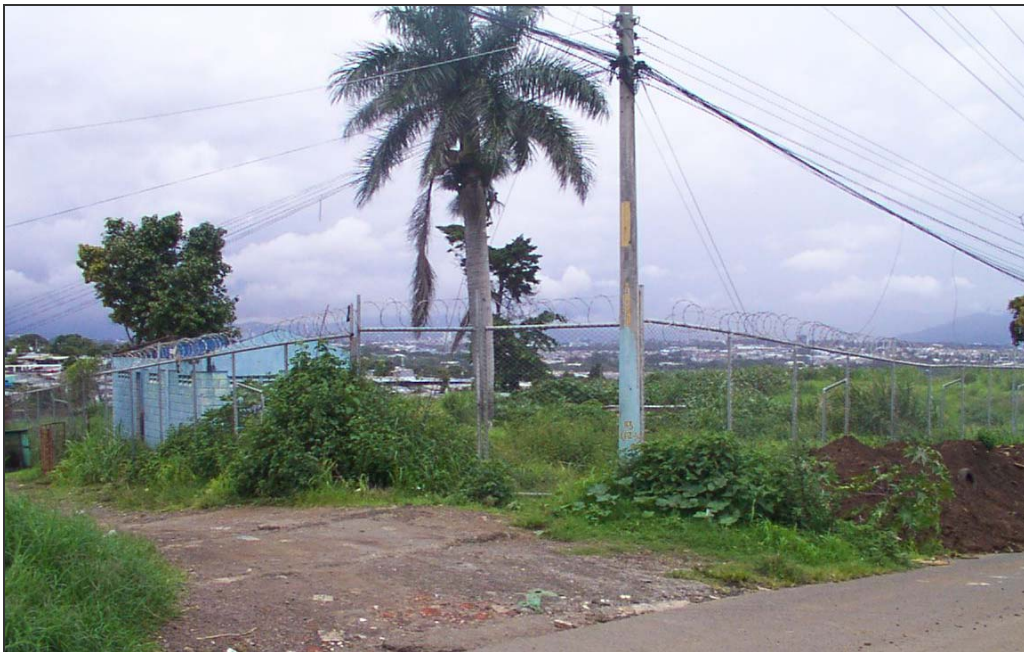
Entrada a la PTAR de la Ciudad de Heredia

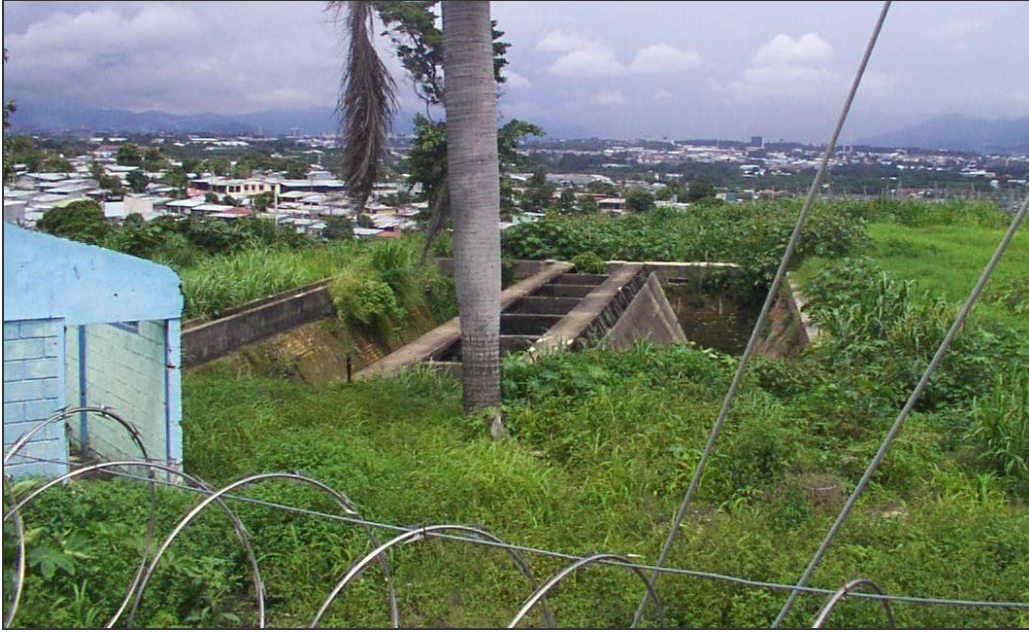
Vista General de la PTAR de la Ciudad de Heredia

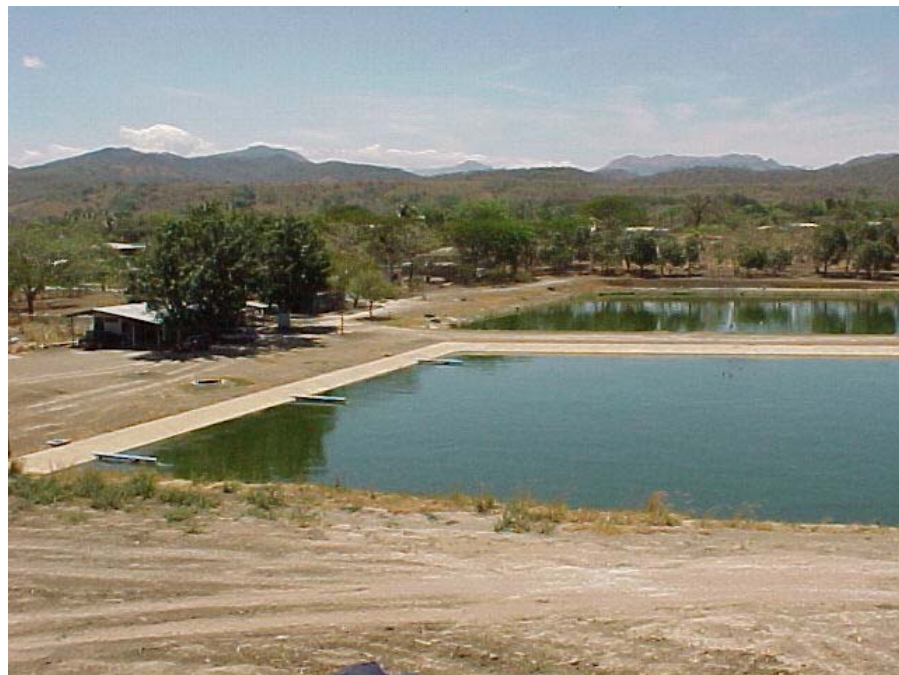
Se observan las lagunas primarias y las tuberías de entrada.

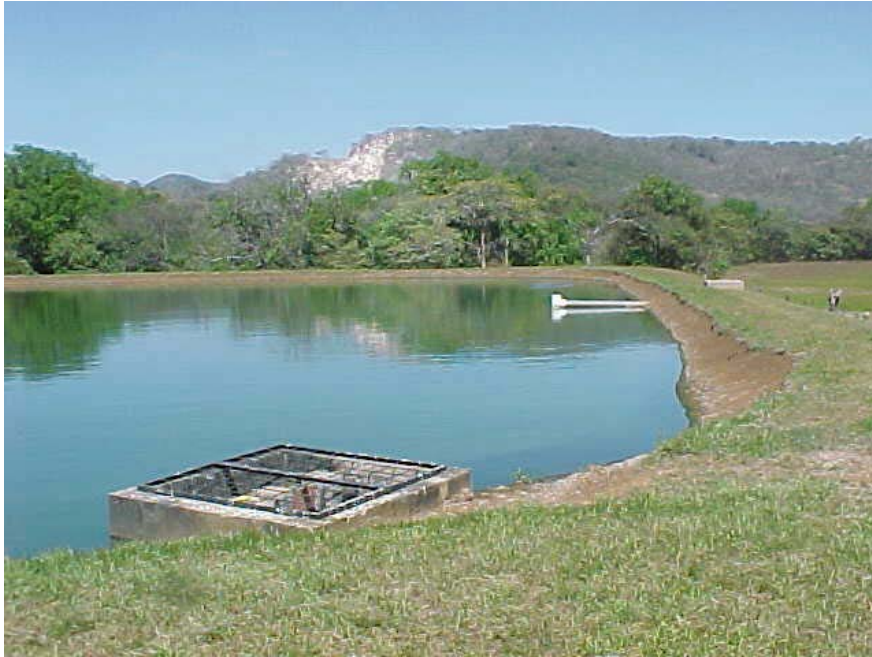
Al fondo se puede observar la tubería de salida de la laguna No. 2, así como la estructura de limpieza.

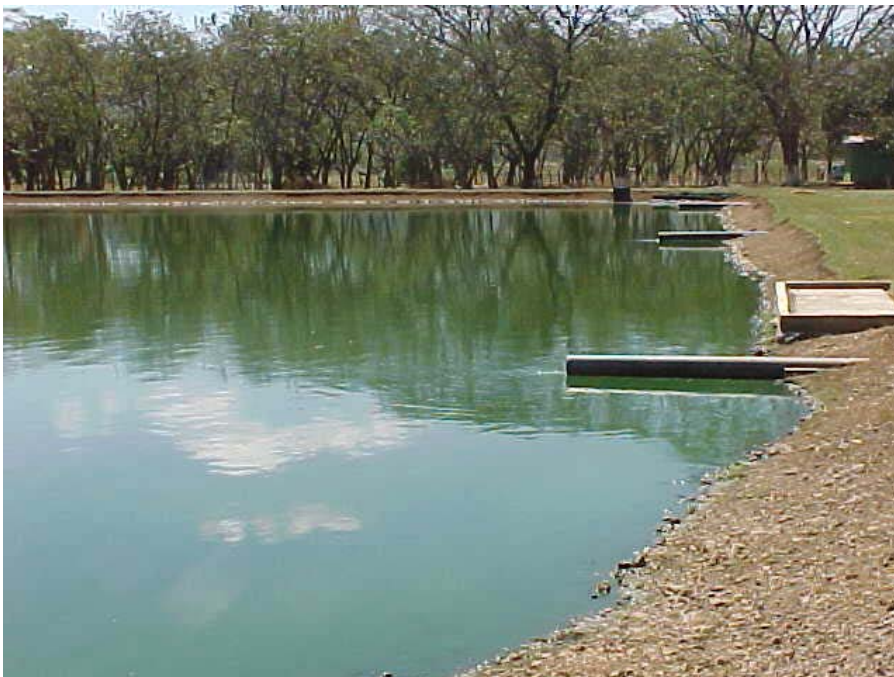
Se puede observar las tres tuberías de entrada de la laguna No. 1.

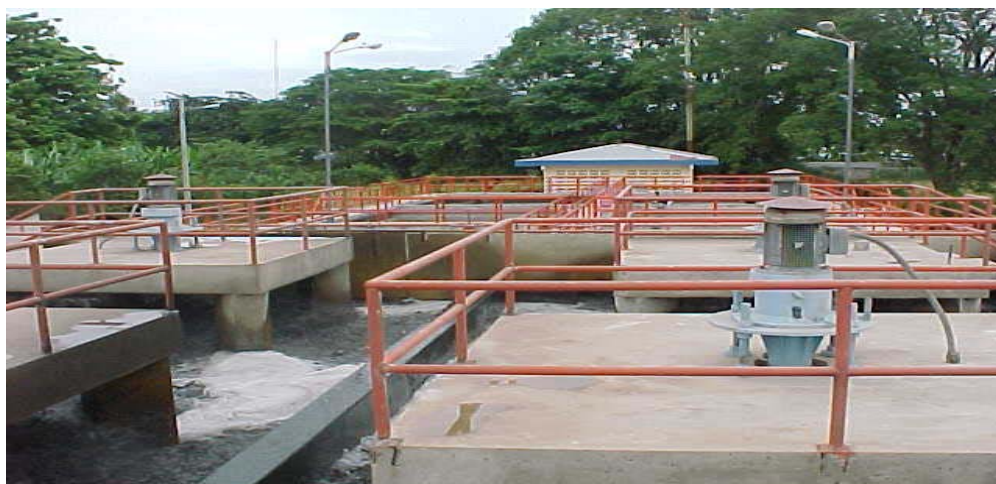
Tanques de aireación. La aireación se lleva a cabo mediante 6 mezcladores superficiales

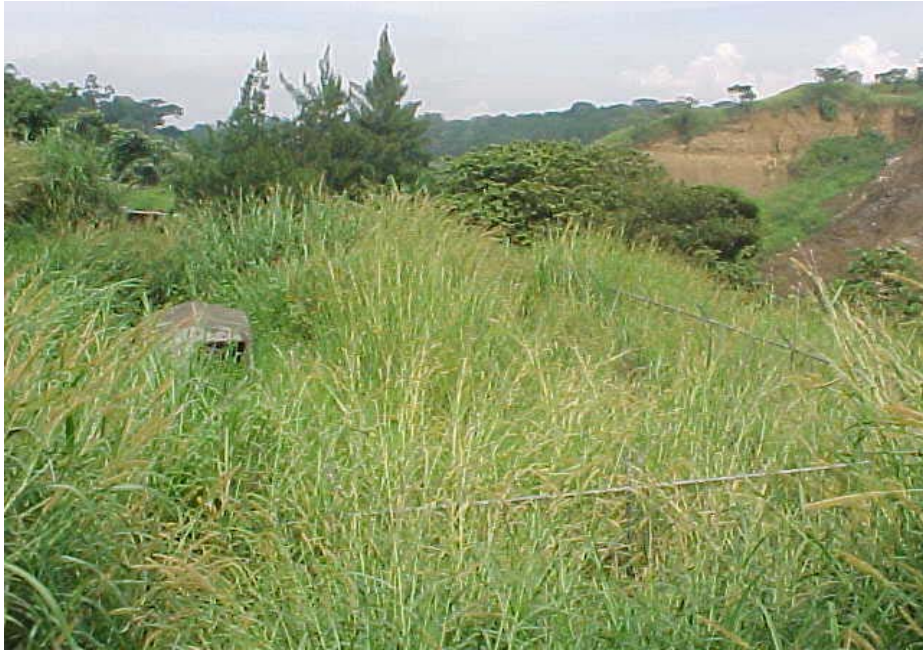
<b>OBSERVACIONES</b>
<ol style="list-style-type: none"> <li>1. El terreno esta protegido en todos sus costados.</li> <li>2. Se observa mucha maleza que cubre totalmente las estructuras lo que hace imposible conocer que fue lo que se construyó en el sitio.</li> <li>3. El terreno donde se localizan estas dos urbanizaciones es sumamente quebrado. La Urb. Rossiter Carballo se localiza en la parte alta y los Manzanos en la parte baja.</li> <li>4. La PTAR se construyó con recursos del IMAS.</li> <li>5. Se puede observar las aguas residuales rebalsando por una tapa de registro.</li> </ol>

La PTAR esta cubierta totalmente de maleza

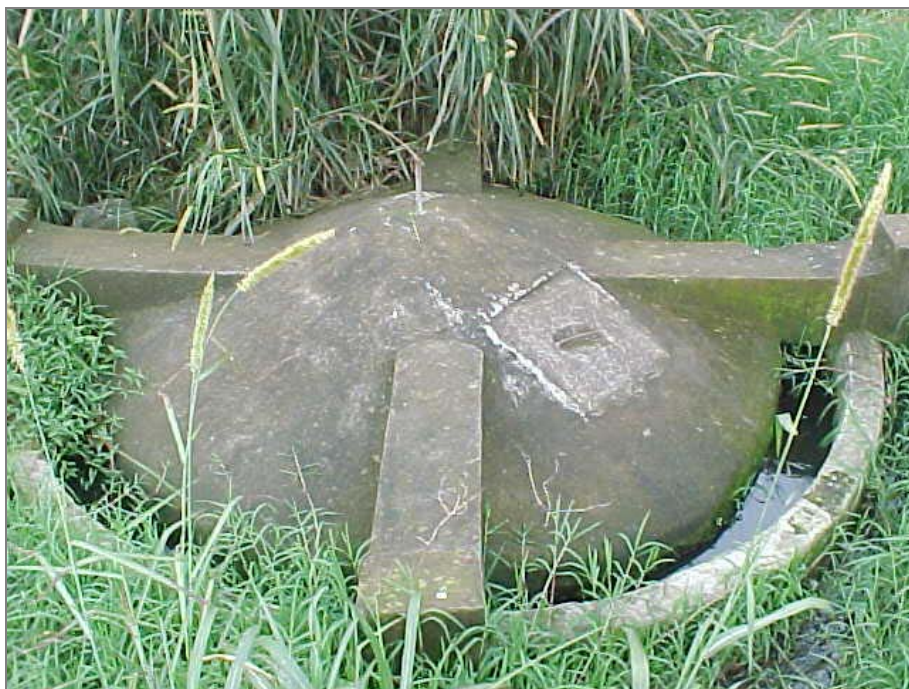
Estructura del UASB

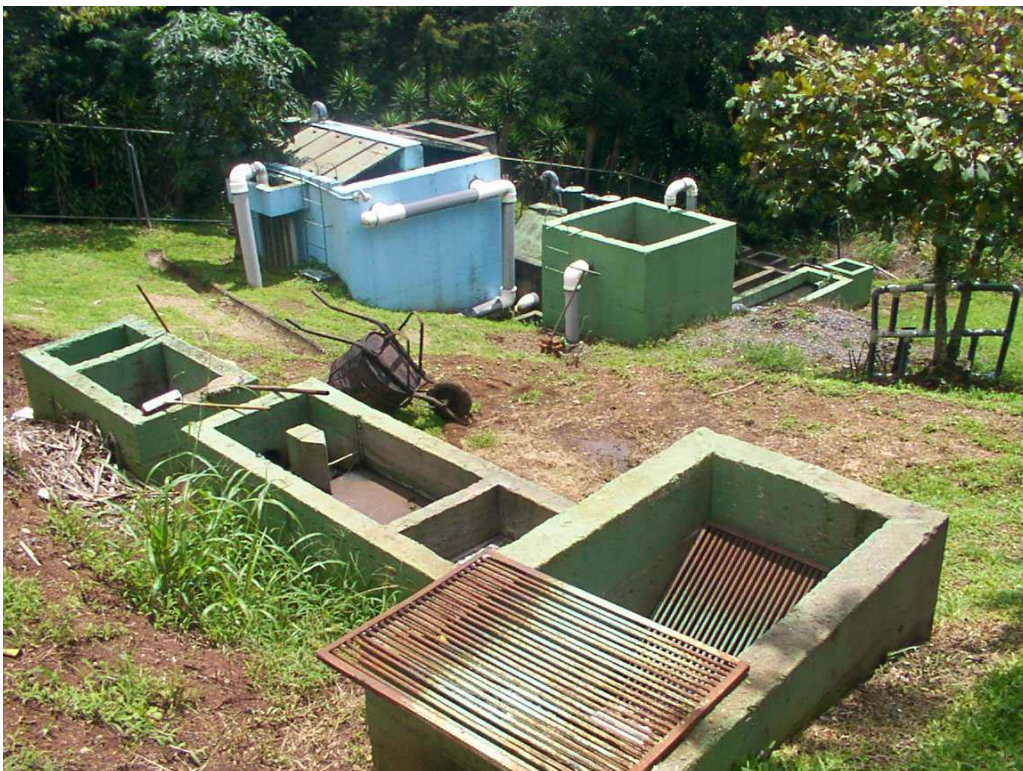
Vista General de las estructuras de la PTAR San Cecilia

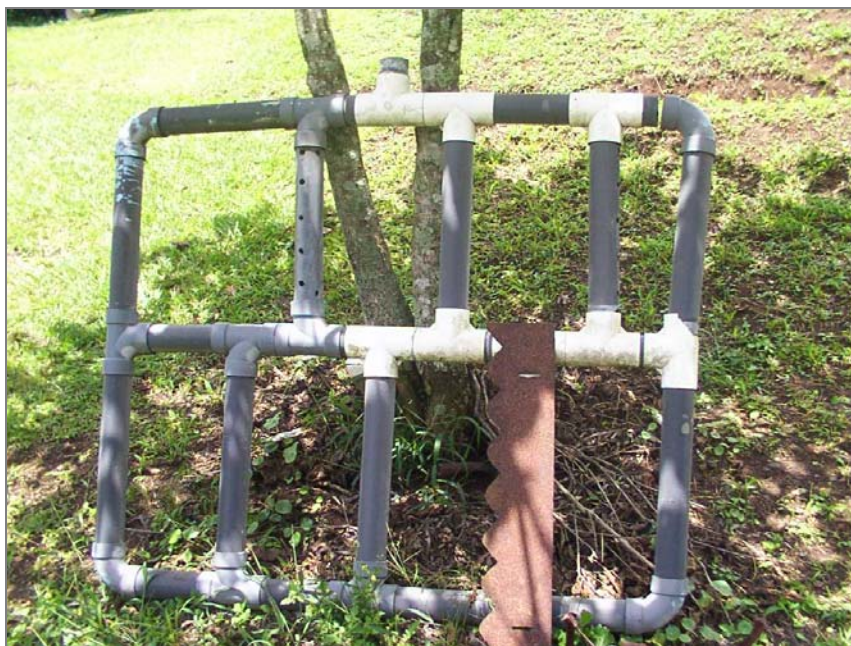
Estructura de distribución de caudales del FAFD y vertedero de entrada al UASB

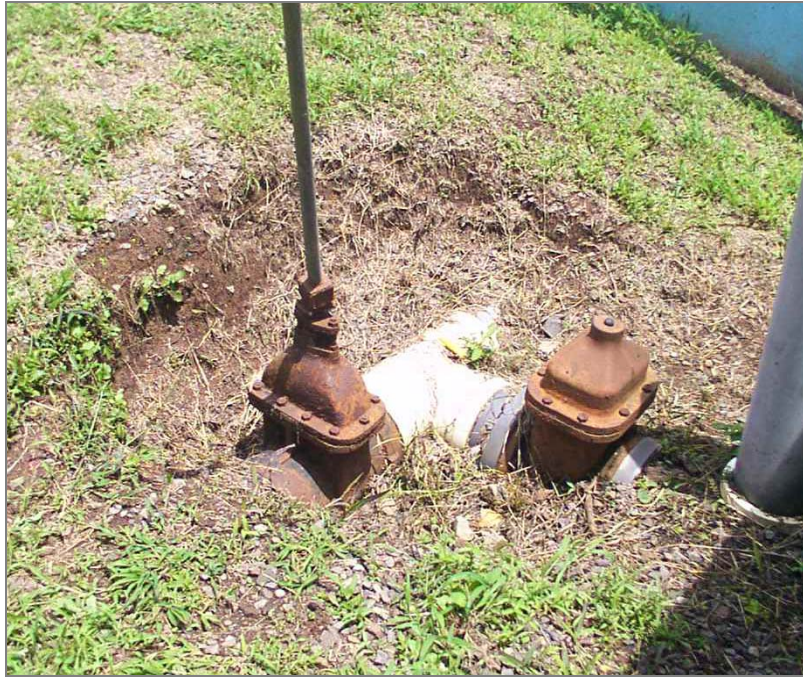
La válvula de la izquierda se encuentra trabada y la de la derecha está quebrada

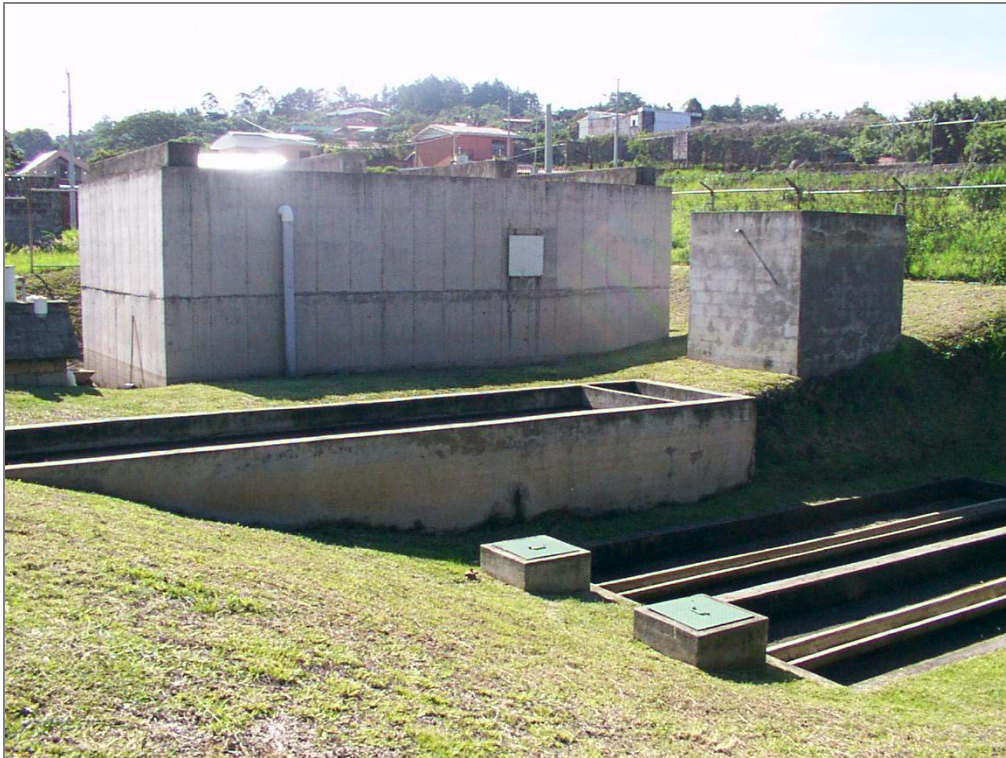
1. El terreno esta protegido por una malla ciclón en todos sus costados. Buen estado.
2. El sistema cuenta con un pequeño tanque cisterna y una bomba para impulsar el agua residual cruda hasta la parte superior del UASB, donde se localiza el canal de distribución de caudales.
3. No se han construido la totalidad de las viviendas, por lo que la PTAR un caudal relativamente bajo con respecto al de diseño.
4. El urbanizador pretende entregar la PTAR al AyA, o bien a un comité de vecinos.

Vista general de las estructuras de la PTAR Bosques de Santa Ana

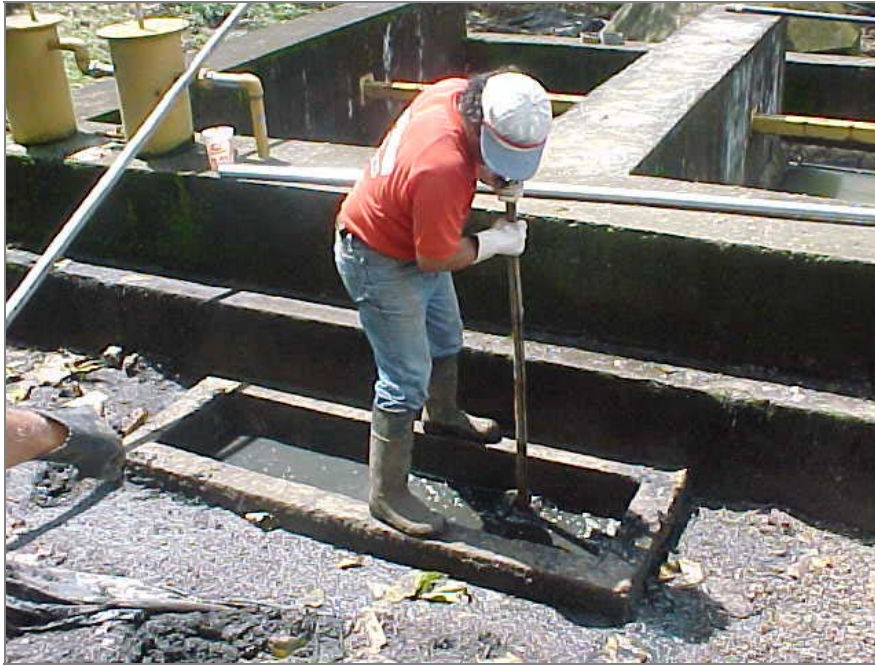
Desobstrucción de la Caja Distribuidora de Caudales

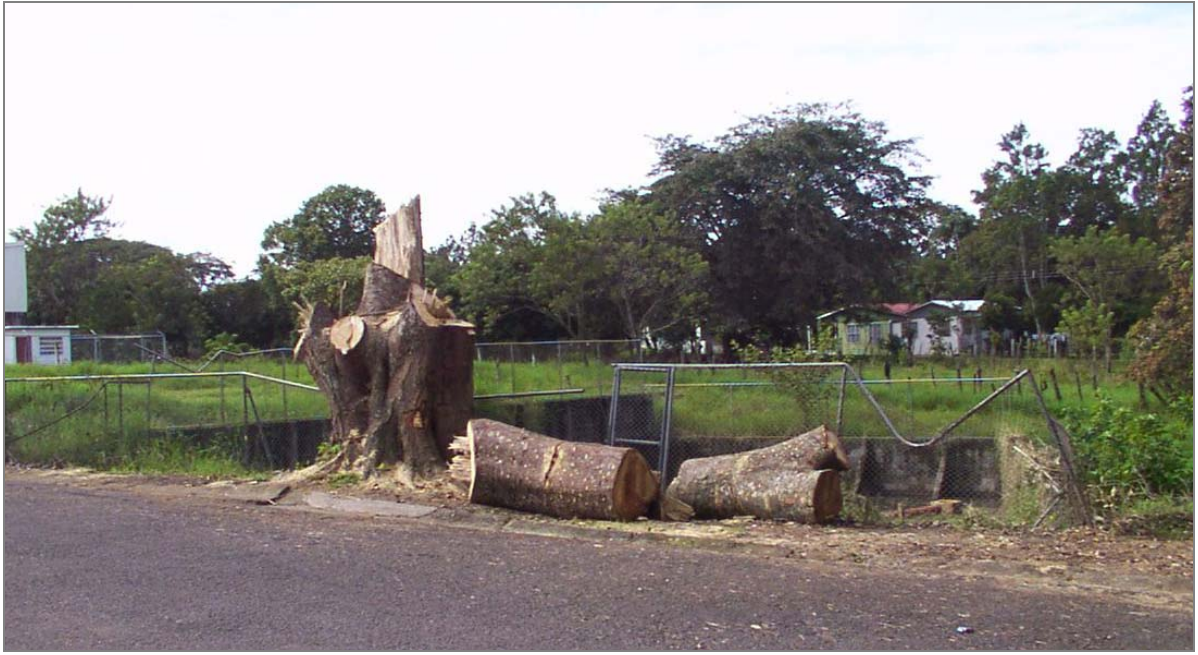
Entrada de la PTAR Villa Verano

<b>OBSERVACIONES</b>
1. Se encuentra cercado con malla ciclón, la cual está en muy mal estado en un 50%.
2. Las estructuras y los tubos que distribuyen el caudal en el FAFD se encuentran dañadas.
3. El FAFD se encuentra obstruido.
4. El tronco de un árbol calló sobre parte de la malla ciclón y la losa superior del sedimentador.
5. No se encontró el punto de descarga en el río.
6. En el Río Alajuela se perciben malos olores.

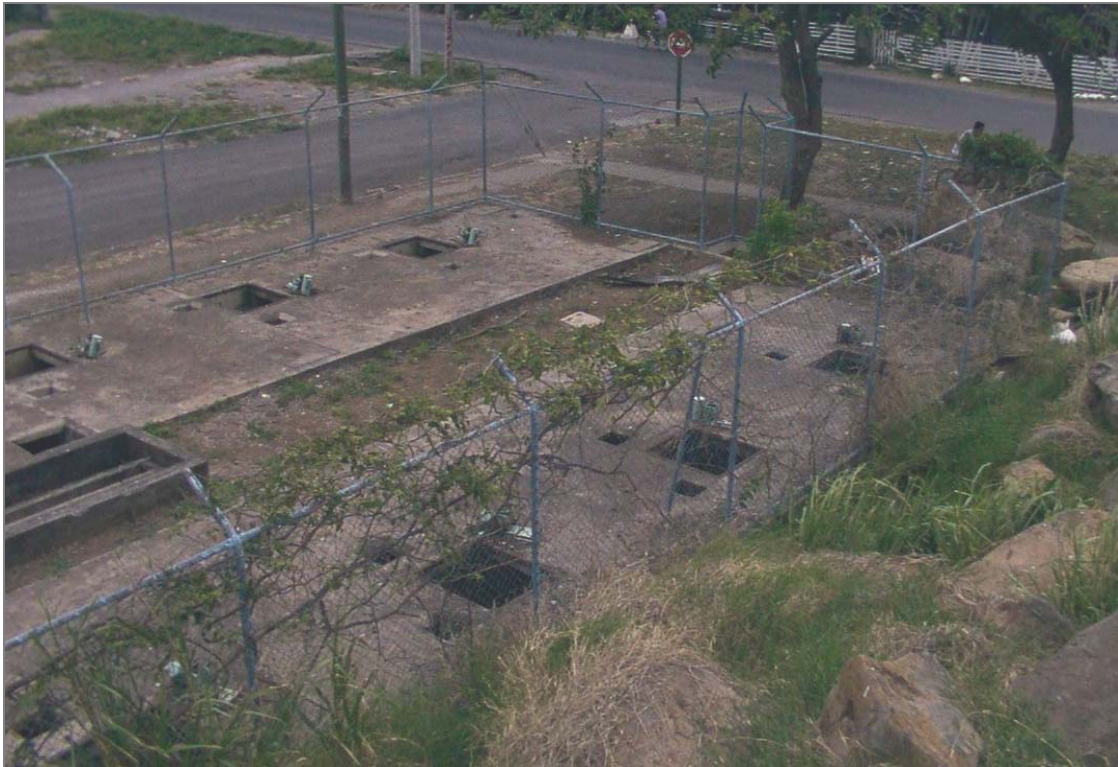
Vista General de la PTAR Santa Fe

1. El terreno se encuentra protegido en todos sus costados de malla ciclón. Regular estado.
2. Todos los tanques se encuentran con gran cantidad de desechos sólidos y agua producto de las lluvias.
3. Se observa el material utilizado para el lecho biológico en el tanque de aireación.
4. Las estructuras están abandonadas desde hace varios años.
5. La dirección exacta de la localización de la PTAR es la siguiente: de la comunidad de Ciruelas, un kilómetro al este, mano izquierda.

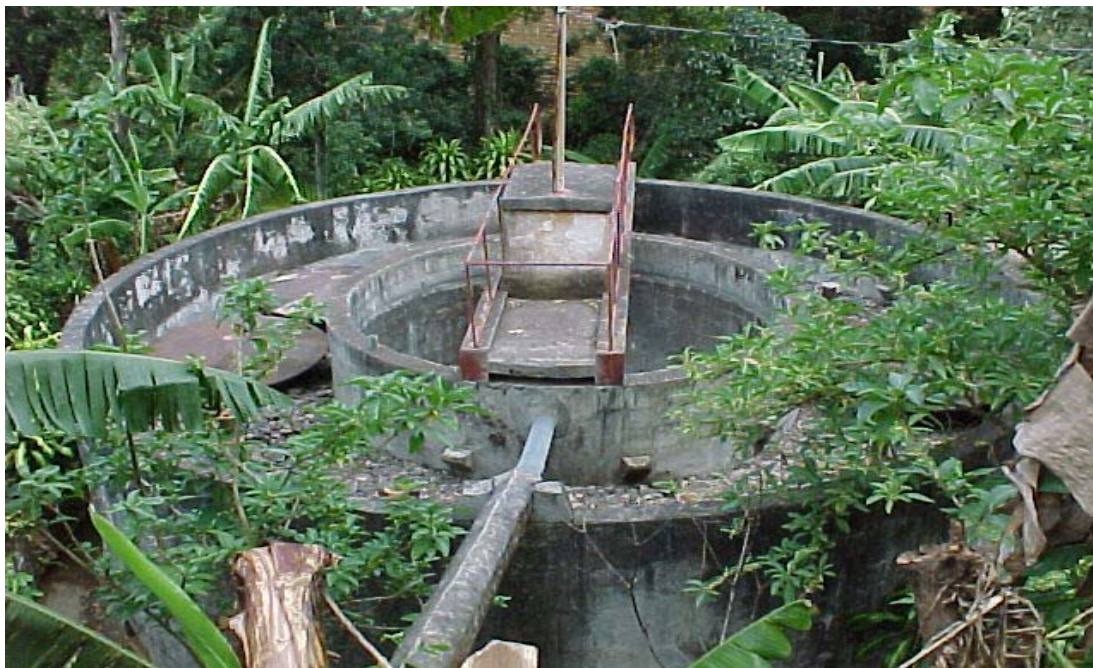
15. Las sombrillas de aspersion que se localizan en la parte superior del filtro se encuentran muy oxidadas.
16. La estructura principal del TA y filtro presentan varias grietas.

Tanque de aireación y filtro.

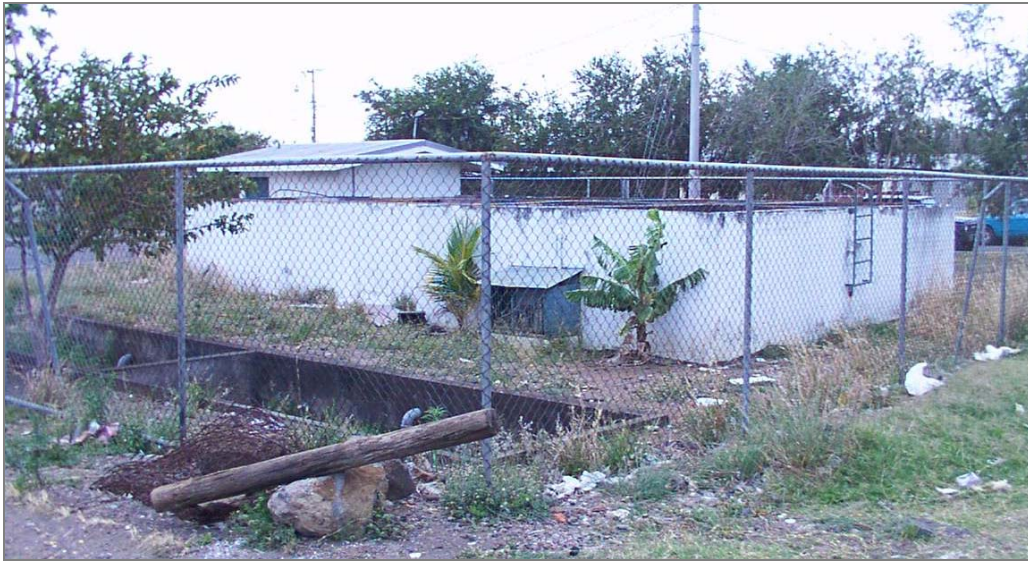
Vista de la PTAR La Lucha

1. El terreno se encuentra protegido por malla ciclón en todos sus costados. Regular estado.
2. El TA, el sedimentador secundario y el Biodigestor se encuentran fuera de operación.
3. La dirección exacta de la ubicación de la PTAR es la siguiente: de la ciudad de Ciruelas, un kilómetro al este.

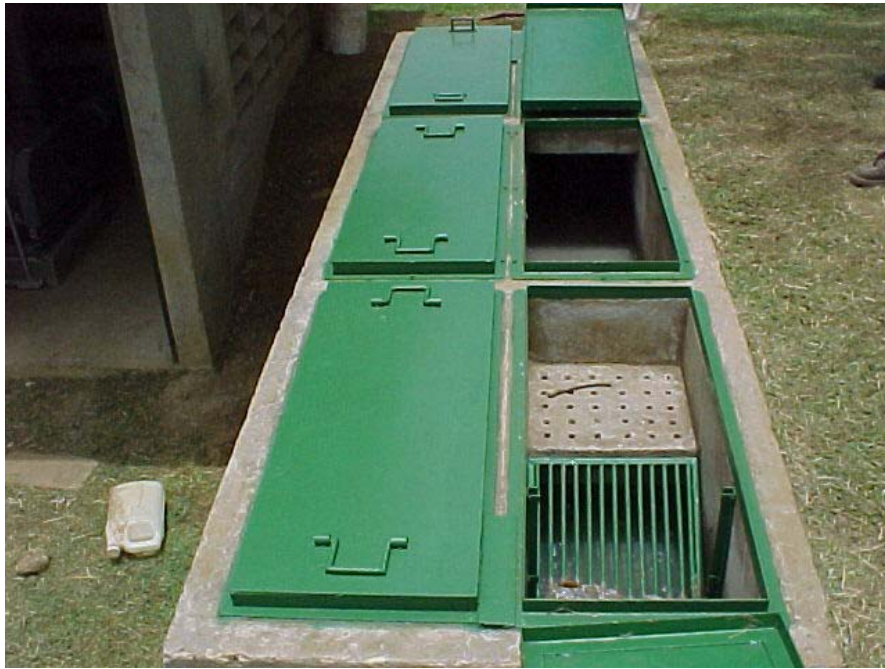
Cámara de rejillas y desarenador de pequeñas dimensiones.

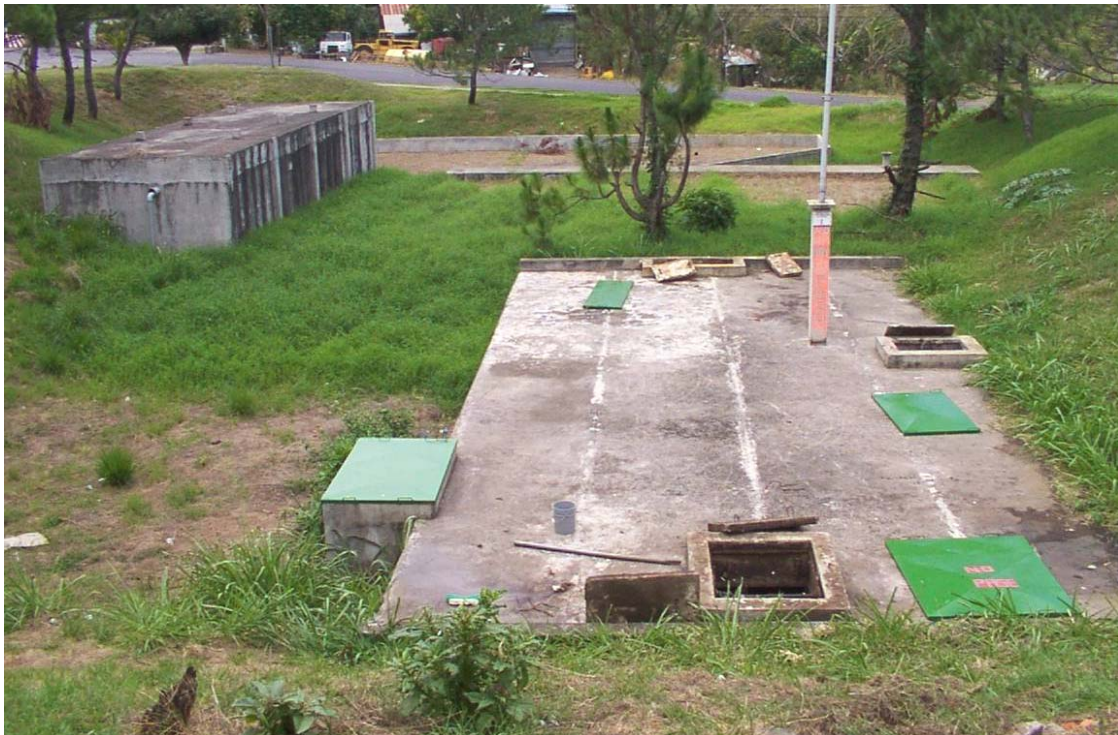
9. El biofiltro esta muy obstruido y cubierto de zacate, además se observan algunos árboles de gran tamaño que han crecido en el lecho filtrante.
10. El emisario que conduce las aguas residuales hasta la quebrada debe recorrer una distancia importante antes de llegar a este cuerpo de agua.

Estructuras de la PTAR La Giralda

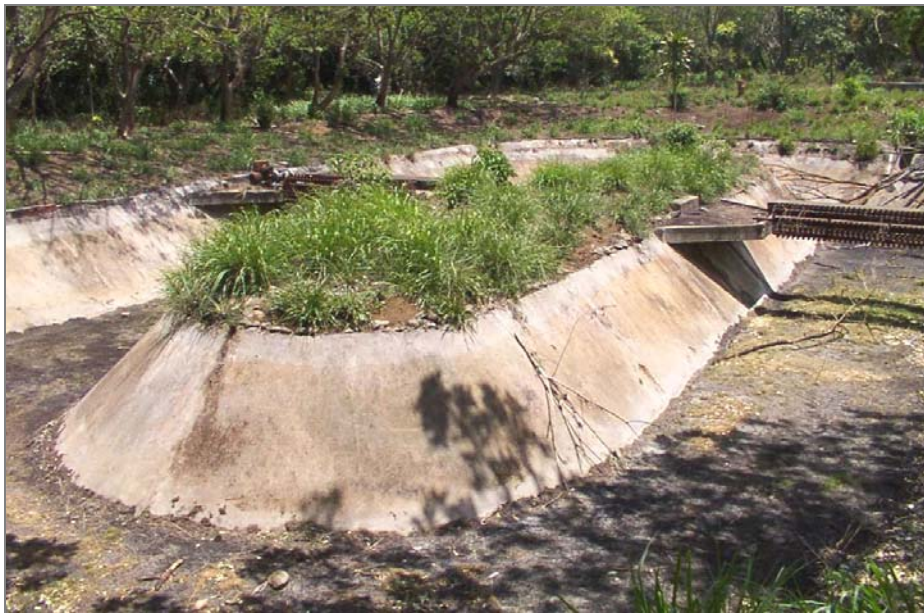
Canal de Oxidación

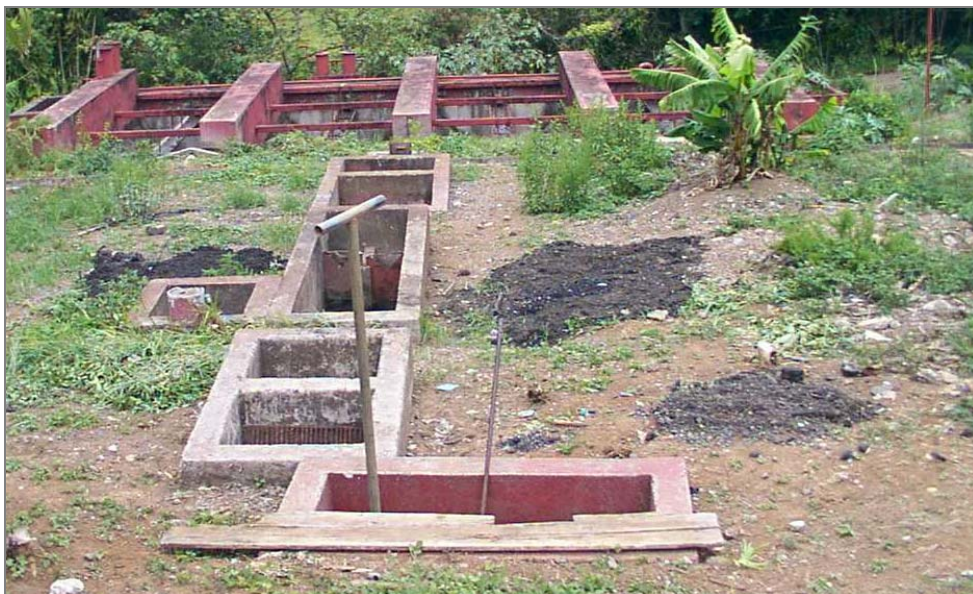
**Fotografía 1.** Estructuras en la entrada de la PTAR Silvia Eugenia.
