**Estudio Sobre la Situación de la Tecnología del  
Tratamiento de las Aguas Residuales  
de Tipo Ordinario en Costa Rica**

*Elaborado por:*  
**Ing. Saúl Trejos Bastos**

San José, agosto del 2003

**Instituto Costarricense de Acueductos y Alcantarillados  
Centro de Documentación e Información  
UEN Investigación y Desarrollo**

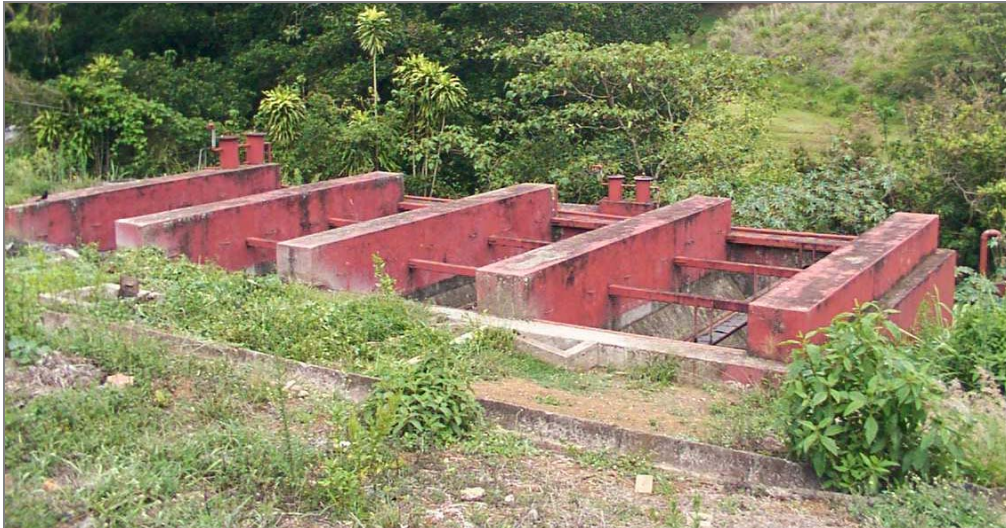
**Fotografía 2.** Reactor Anaerobio de Flujo Ascendente (UASB)

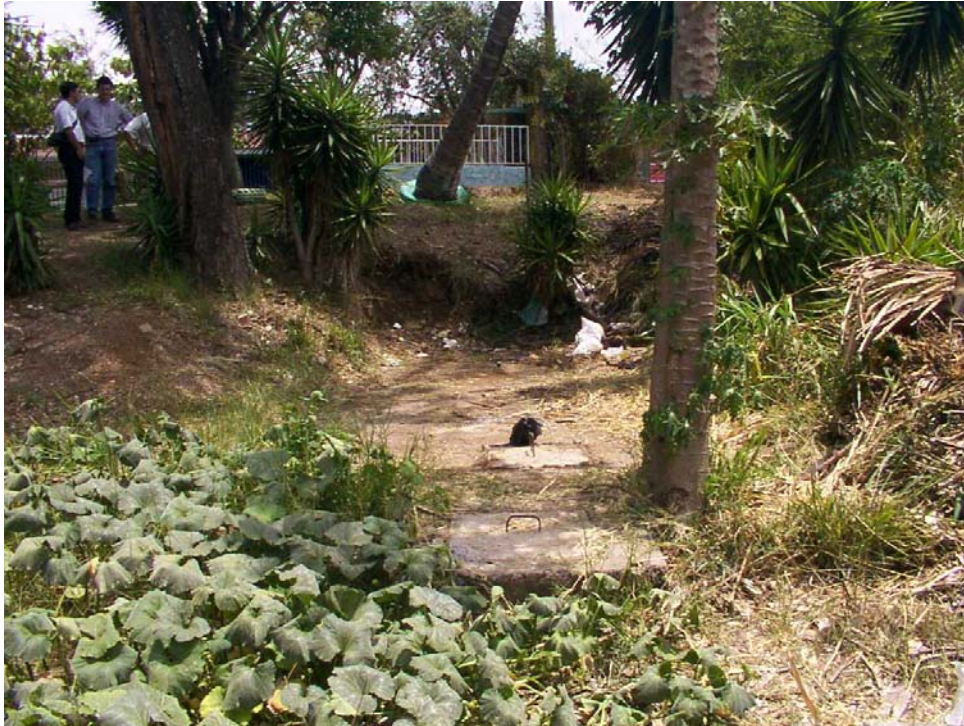
<b>OBSERVACIONES</b>
<ol style="list-style-type: none"> <li>1. El tanque se encuentra totalmente obstruido, debido a que los lodos ya alcanzaron toda la altura de agua del tanque.</li> <li>2. La estructura hasta hace pocos meses se encontraba bajo una gran cantidad de tierra y no tenía tapas de registro.</li> <li>3. Cerca del TS se observa una gran cantidad de basura.</li> </ol>

Tanque séptico que recibe las aguas residuales del INVU No. 1 y 2

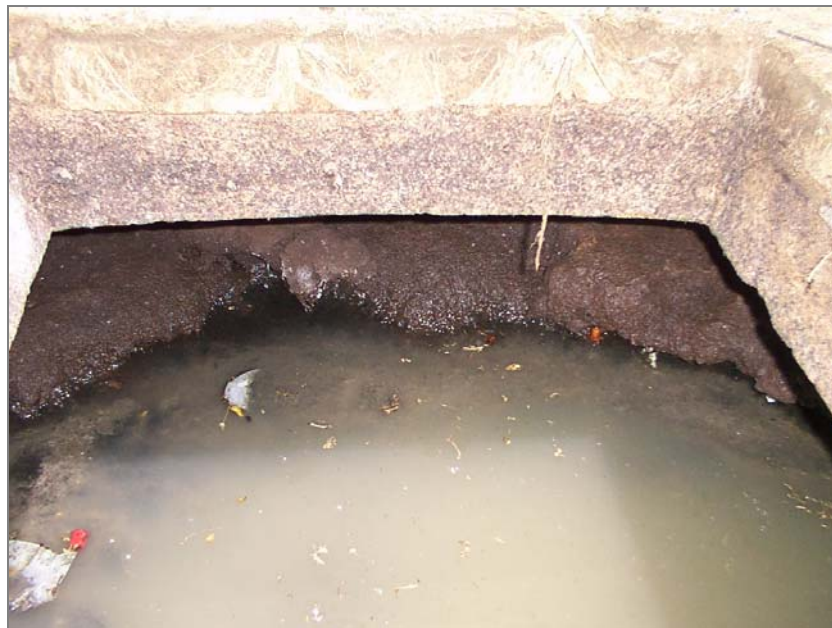
Se observa la gran cantidad de lodo que se a acumulado en el Tanque Séptico

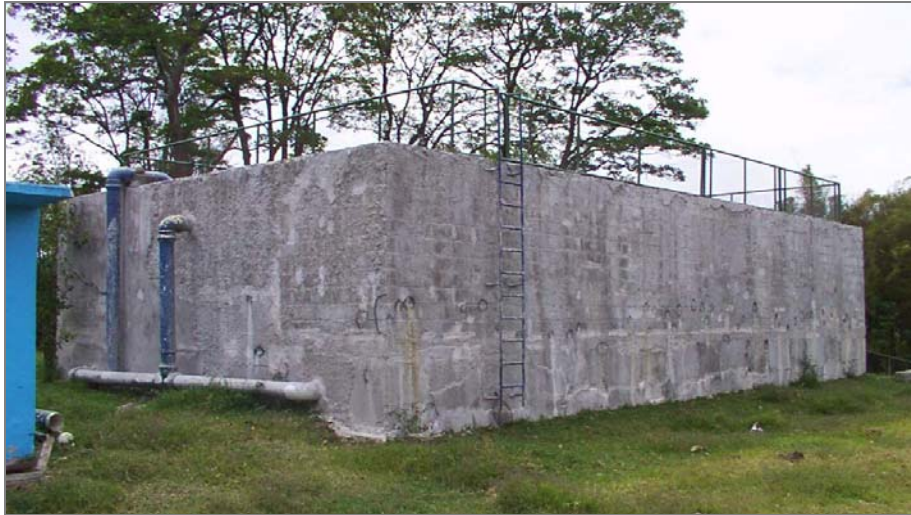
4. A pesar de estar fuera de operación, las estructuras se encuentran en regular estado. Sin embargo, se puede observar que la estructura del filtro tiene una gran cantidad de fugas en sus paredes, y aparentemente esta es la razón por la cual esta fuera de operación.

Filtro Anaerobio de Flujo Ascendente (FAFA)

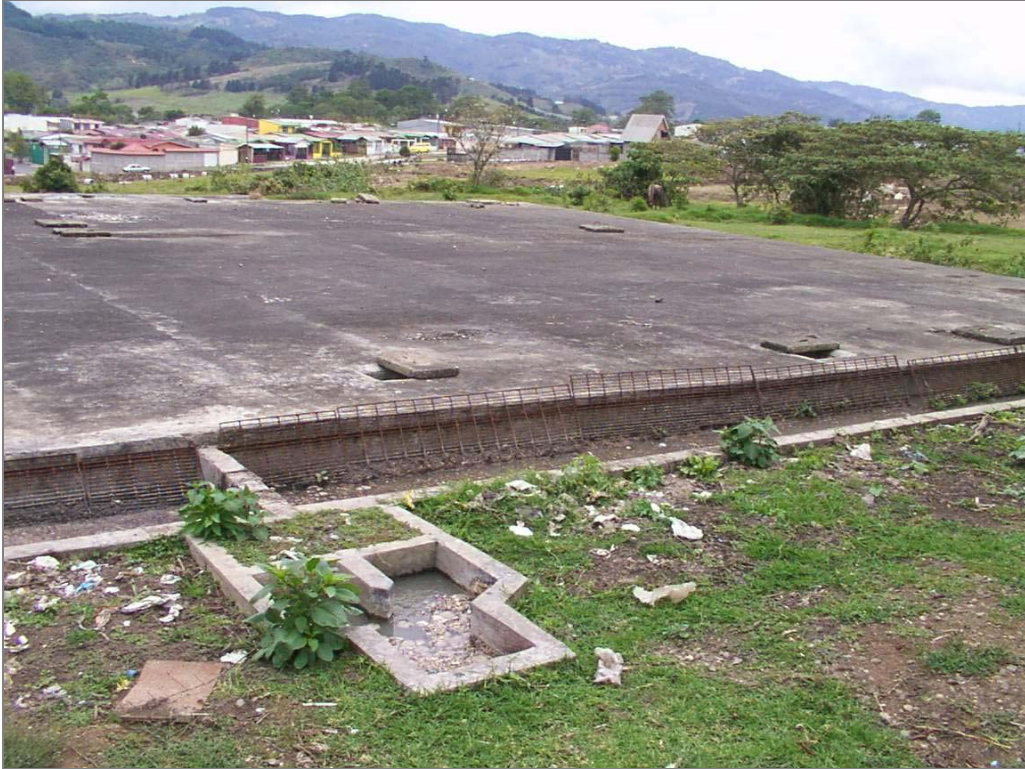
Cámara de rejillas, distribución de caudales, y Reactor Anaerobio de Flujo Horizontal

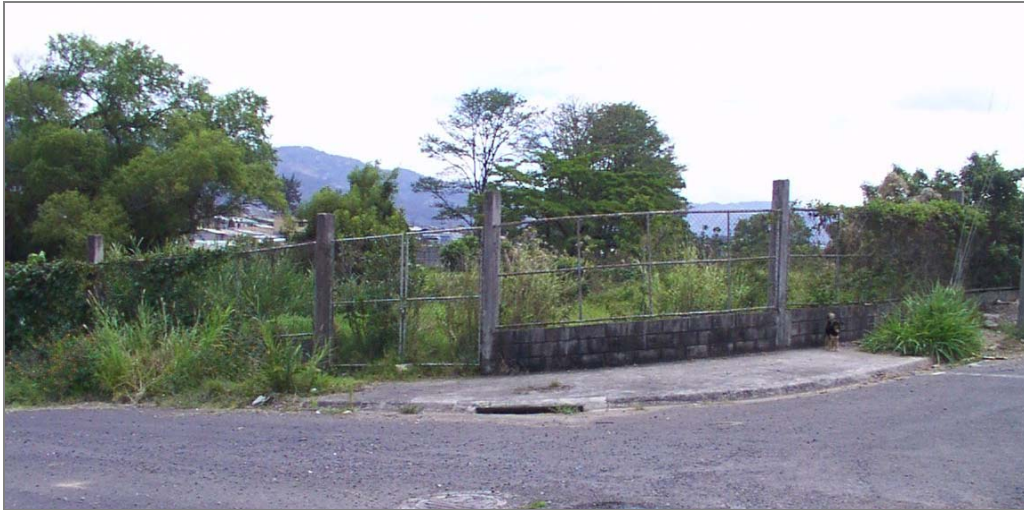
Entrada Principal a la PTAR Ciudad de Oro

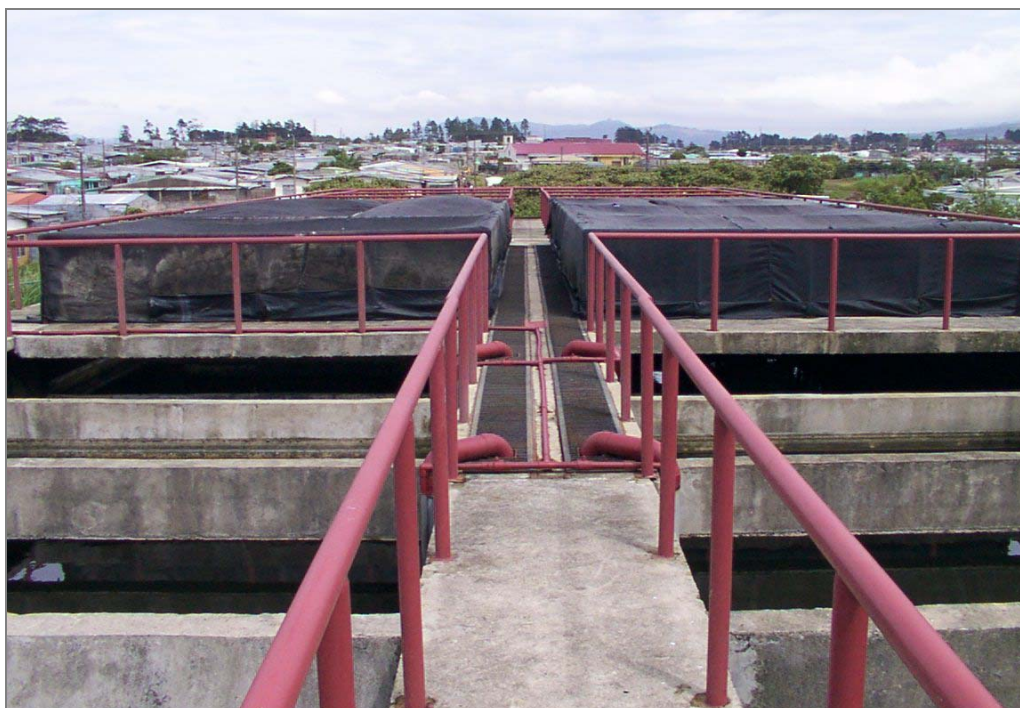
Sedimentador Primario, Tanque de Aireación (cubierto) y Sedimentador Secundario

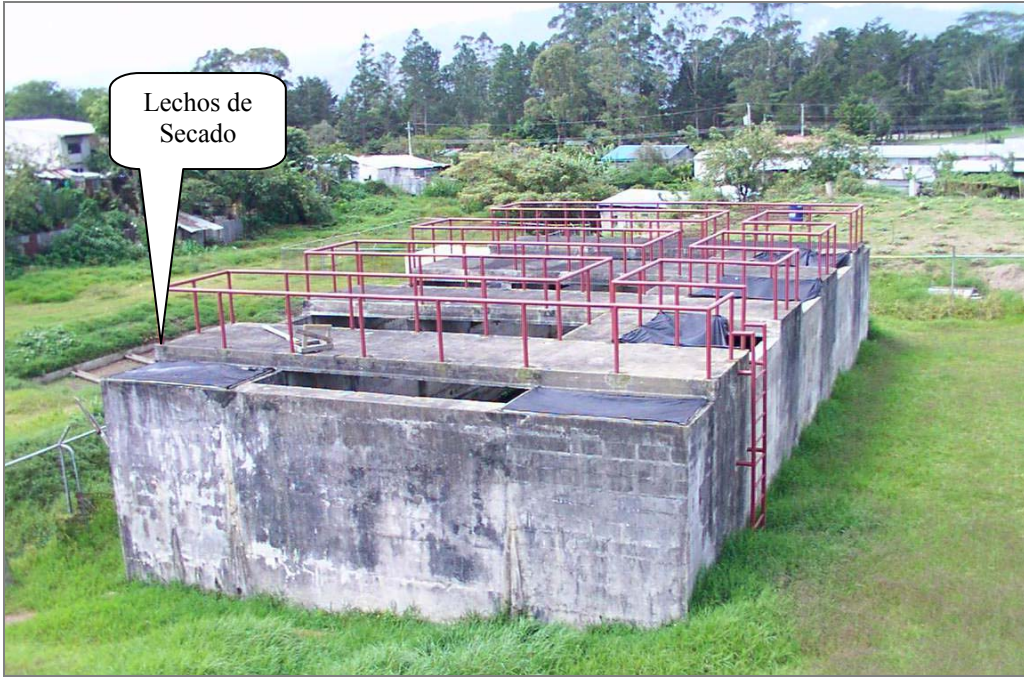
Biodigestor y Lechos Secado

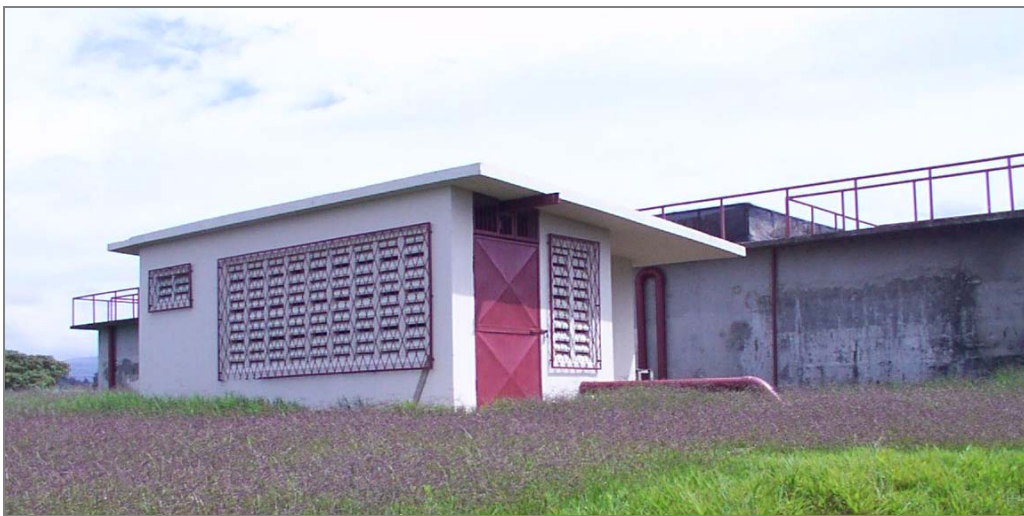
Caseta de compresores y de bombas de recirculación y purga de lodos

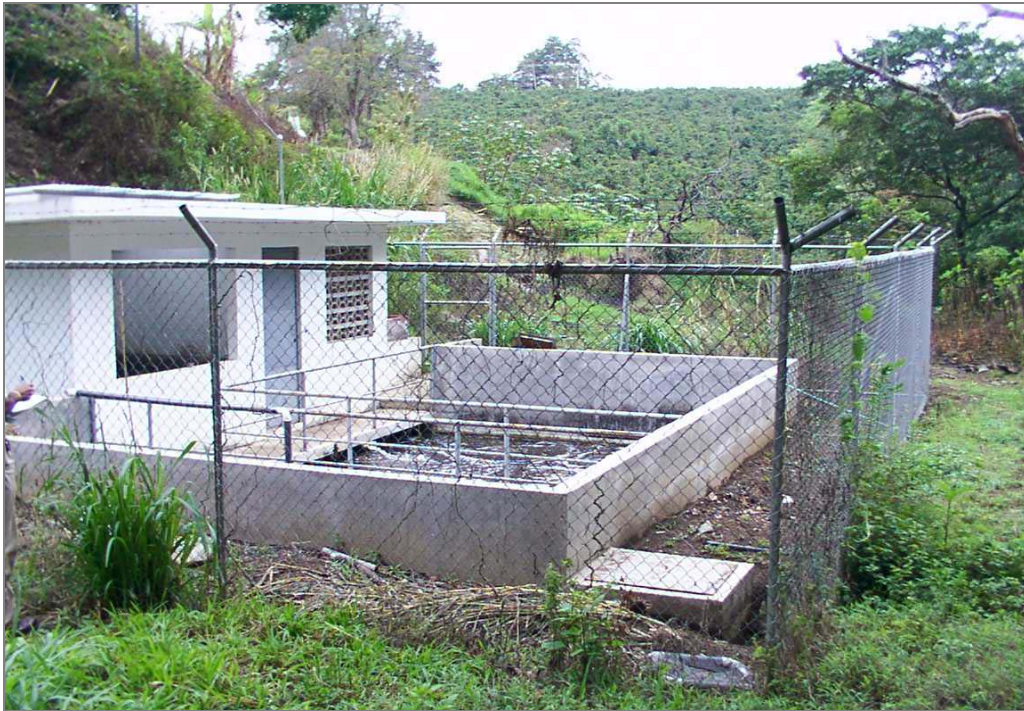
Vista General de la PTAR Nazareth

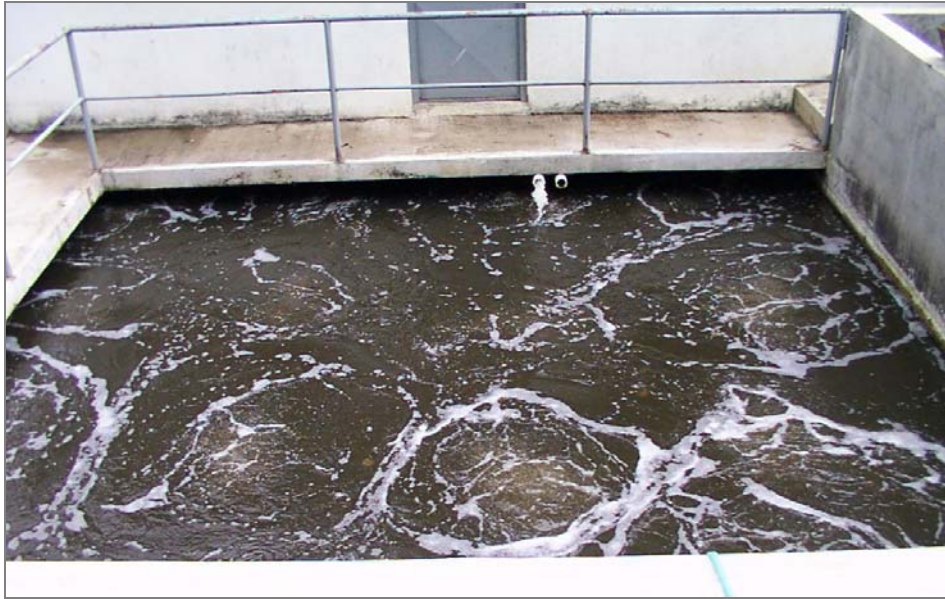
Tanque de Aireación

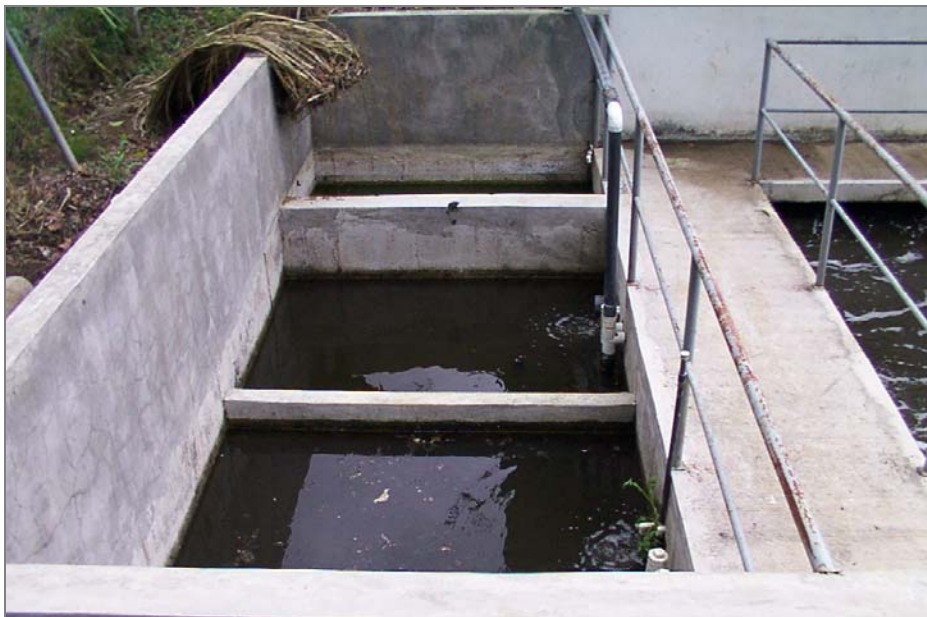
Sedimentador Secundario y Biodigestor

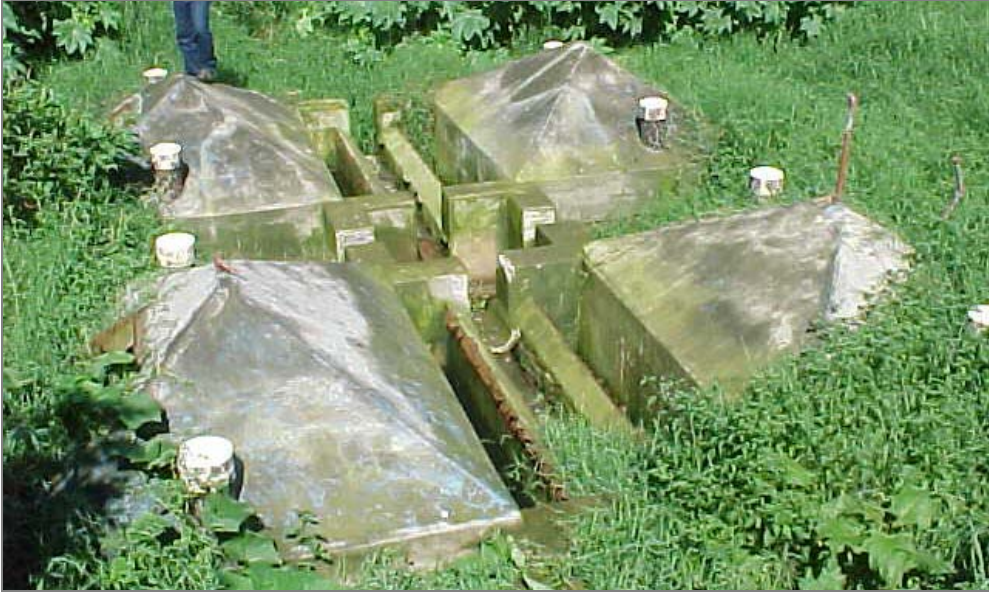
Vista General del UASB

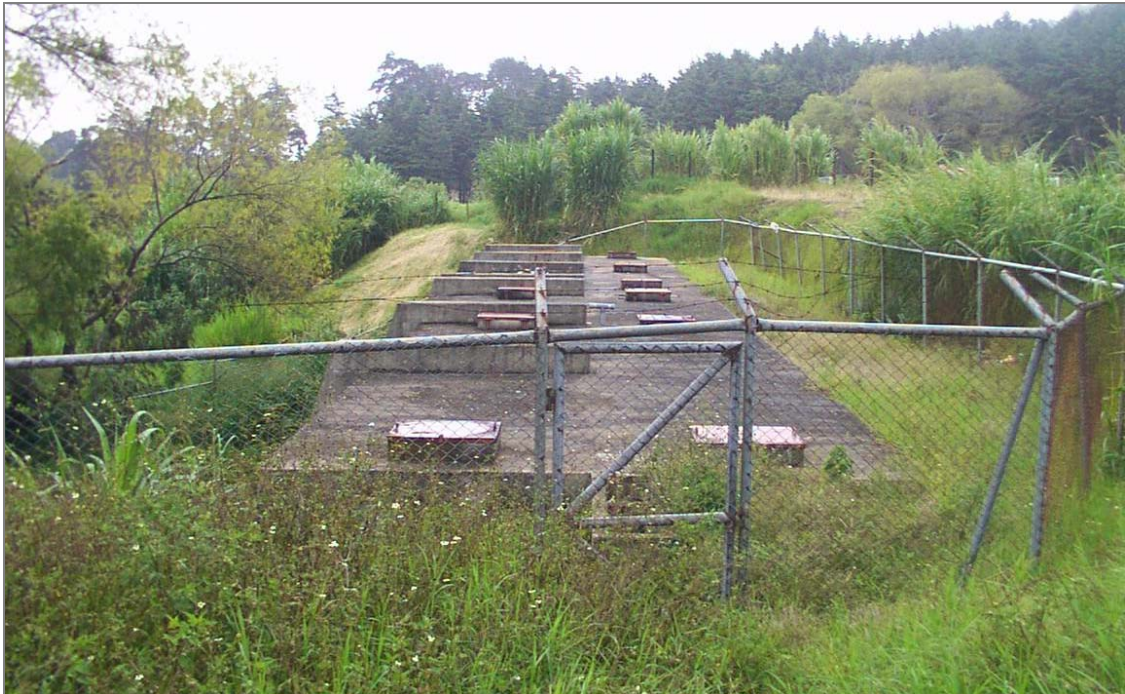
Entrada a la PTAR Entebbe

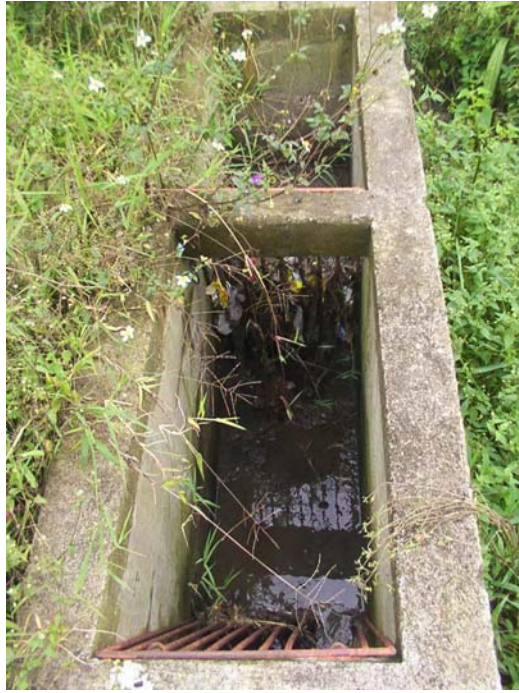
1. El terreno esta protegido por malla ciclón en todos sus costados, excepto la colindancia con la quebrada.
2. La falta de limpieza de rejillas a ocasionado que estas estén totalmente obstruidas e impidiendo el paso al RAFH. El agua residual cruda se rebalsa en la cámara de entrada y rejillas y se dirige a los lechos de secado y la quebrada.
3. Muchas tapas metálicas han sufrido del vandalismo, al igual que las tuberías de ventilación.
4. Los lechos de secado se encuentran llenos de agua residual acumulada.
5. Muchas familias dejaron de pagar la cuota establecida por lo que el comité renunció y a partir de ese momento, la PTAR esta abandonada.

Debido a la obstrucción en las rejillas, el afluente no ingresa a la PTAR

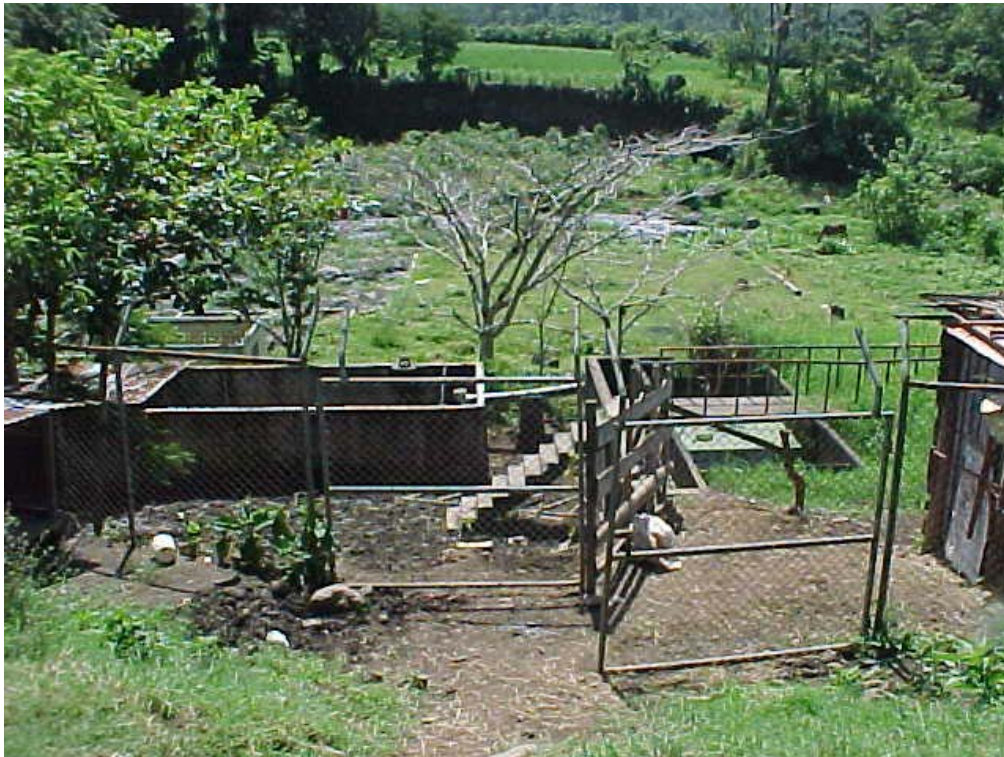
Vista general de la PTAR Carmen Lyra

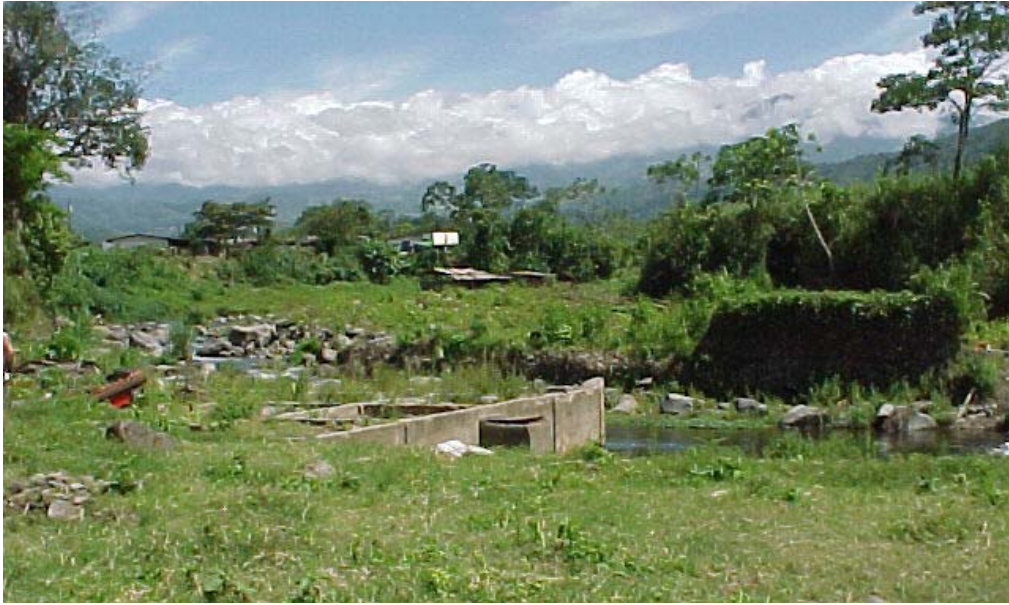
1. Se presentan problemas de inundación de manera frecuente debido a que la planta de tratamiento se construyó en el playón del río. Esto ha ocasionado el deterioro de algunas estructuras y daños en el compresor y panel de control.
2. Problemas de obstrucción frecuentes debido a desechos sólidos (toallas sanitarias, papel higiénico, preservativos, etc.) que se depositan en el servicio sanitario. El pequeño diámetro (10 cm) de la red de alcantarillado sanitario facilita las obstrucciones.
3. Hay Conexiones ilícitas (pluviales).
4. Es necesario reconstruir algunos pozos de registro.
5. Se observa con gran cantidad de maleza.
6. Agua para consumo es administrada por ASADA.

Estructuras de la PTAR que han sido arrastradas por crecidas del Río AQUIARES

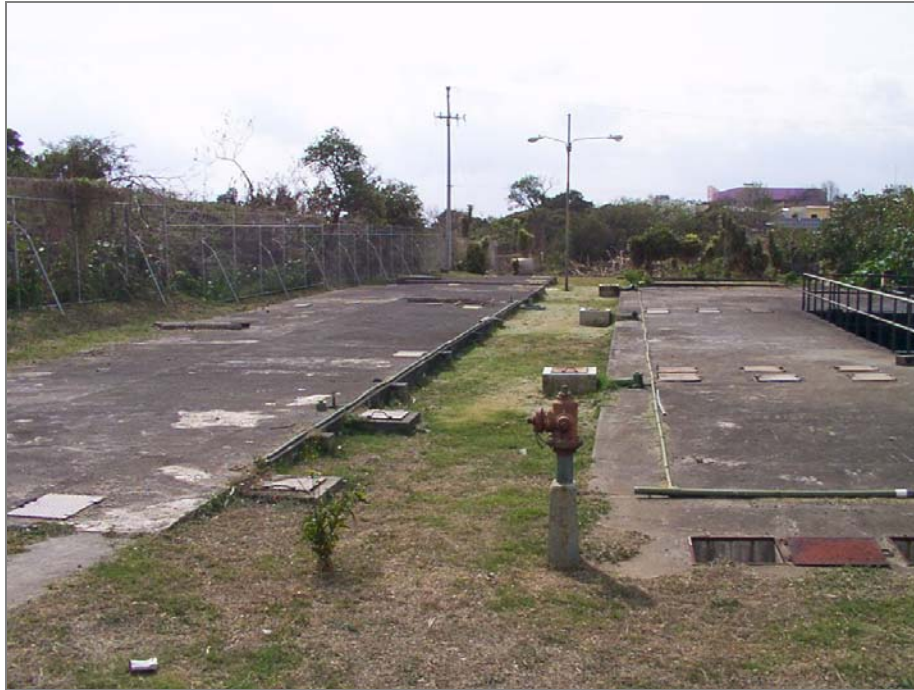
Vista general de la planta de tratamiento.  
A la derecha el sedimentador y a la izquierda el tanque de aireación y el sedimentador secundario

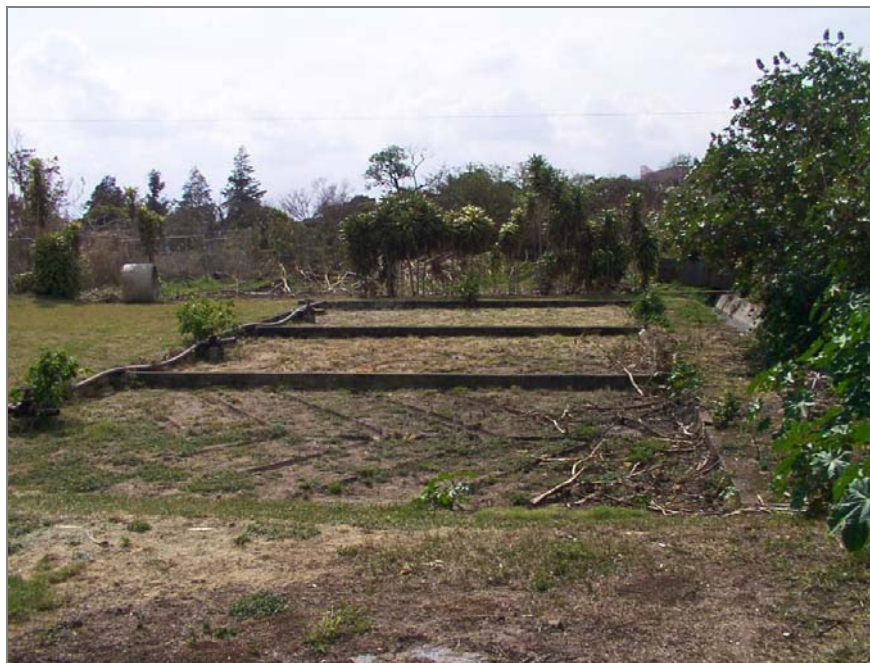
Lechos de secado y biofiltro

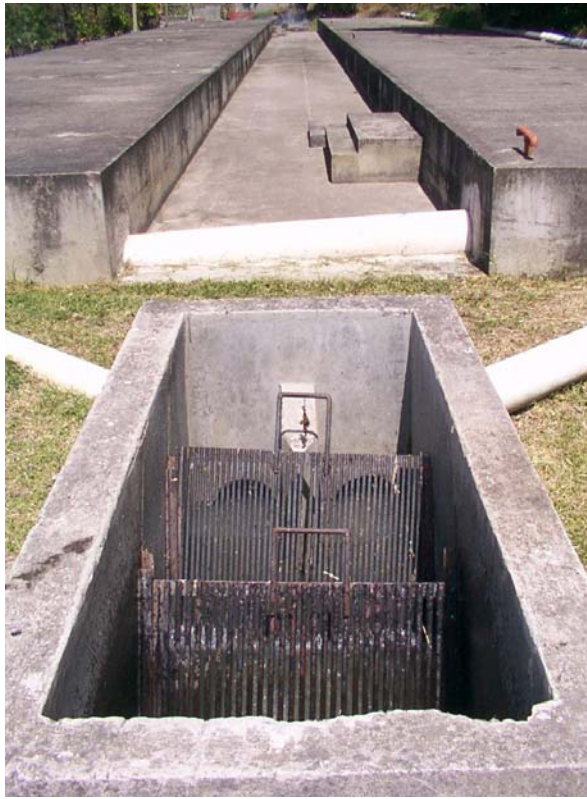
Cámara de rejillas y al fondo el sedimentador primario

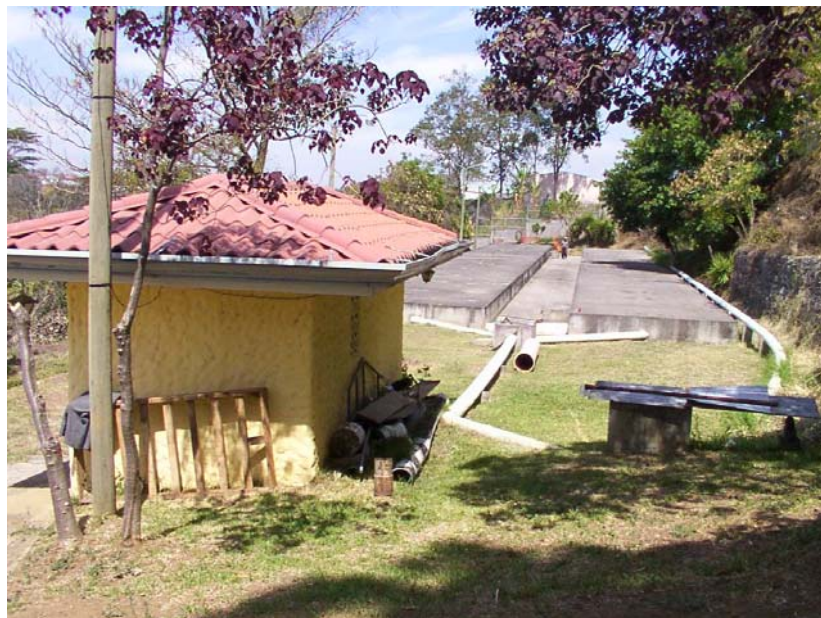
Se observa la caseta del operador y los sedimentadores primarios

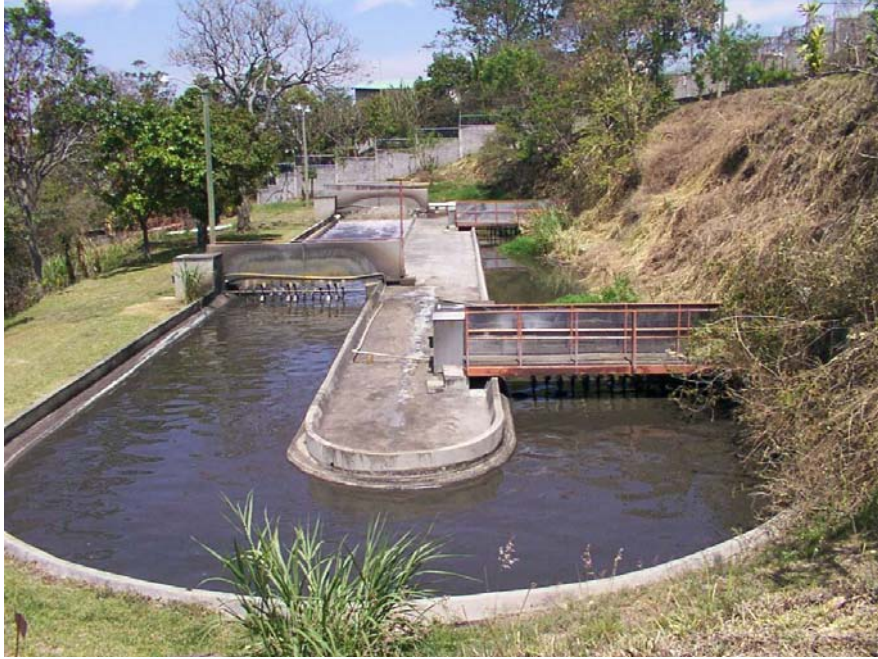
Canales de oxidación

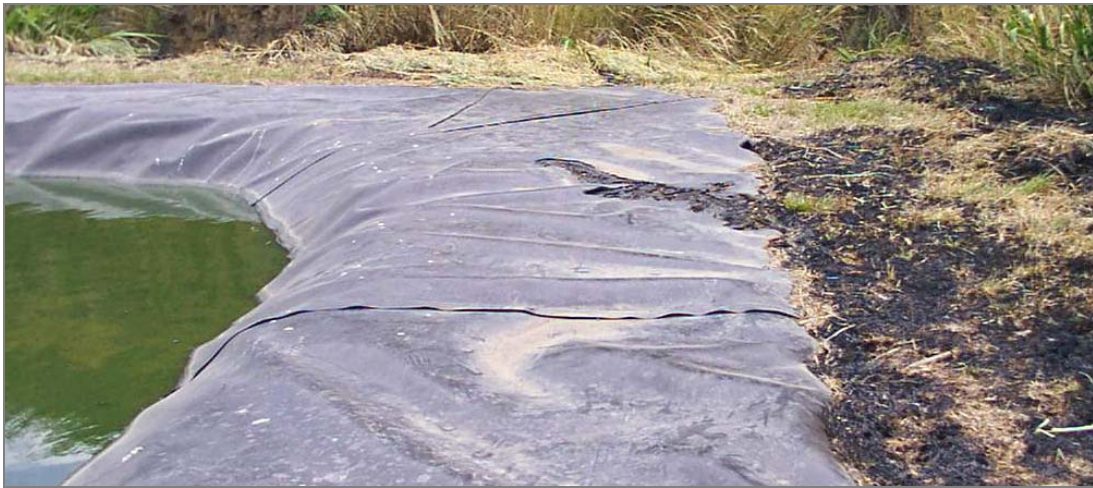
5. La laguna esta impermeabilizada totalmente por medio de un geotextil y una geomembrana, incluyendo los taludes. La geomembrana del costado oeste de la laguna, sufrió un severo daño causado por un pequeño incendio que se produjo en la maleza que se encuentra muy cerca de la laguna.

Geomembrana dañada por el fuego

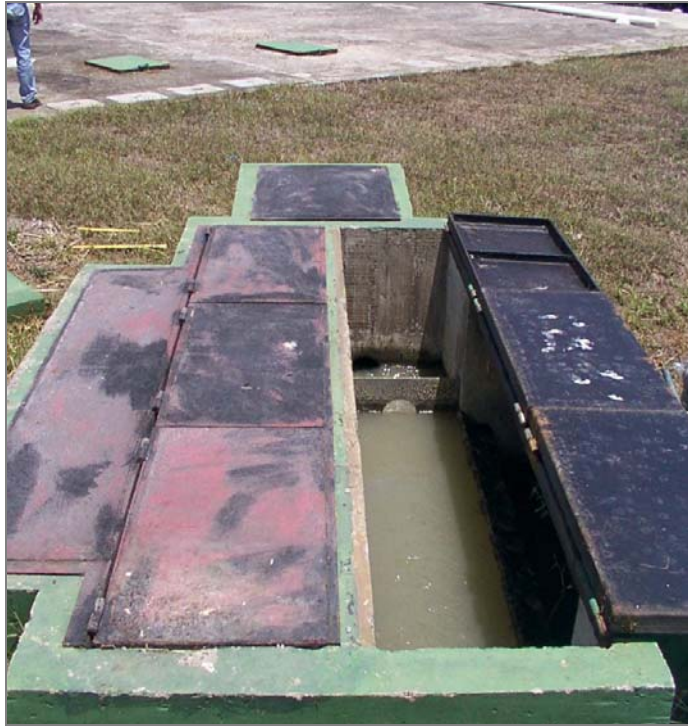
Estructura de Medición y Distribución de Caudales

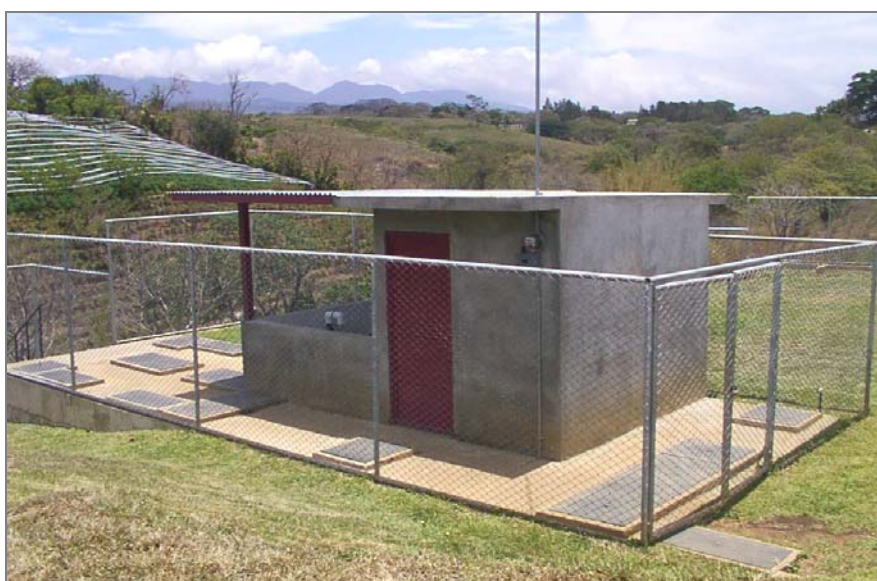
PTAR Real de Santamaría Oeste

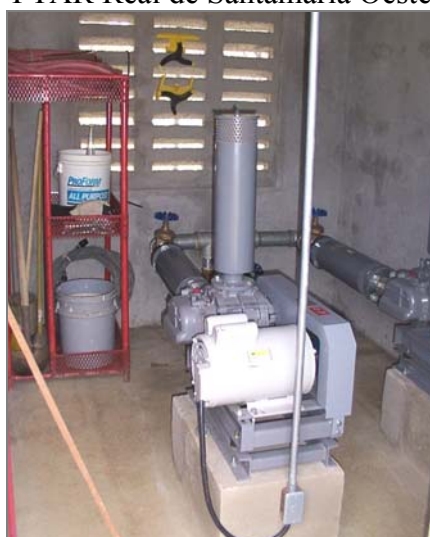
Interior de la Caseta de Sopladores y de Recirculación de Lodos

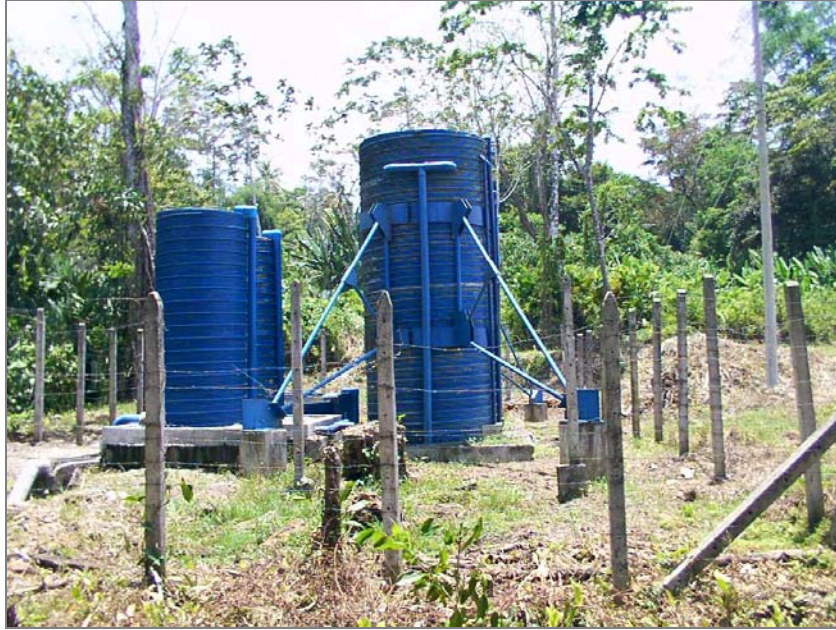
9. El reactor anaeróbico, el filtro y los lechos de secado, se construyeron utilizando tuberías de plástico de gran diámetro.
10. Con respecto a la PTAR, es necesario mencionar que las tuberías utilizadas como estructuras de tratamiento, las tuberías de interconexión y las estructuras metálicas, han sufrido severos daños por desconocidos debido a la falta de vigilancia.

13. Se observan muchas fugas de aguas residuales en varios de los componentes de la PTAR.
14. No todas las viviendas están conectadas a la red de alcantarillado sanitario, ya que cuentan con tanque séptico.

**A la derecha se observan los filtros y a la izquierda los reactores anaeróbicos (son tres). Todas las estructuras son de plástico.**

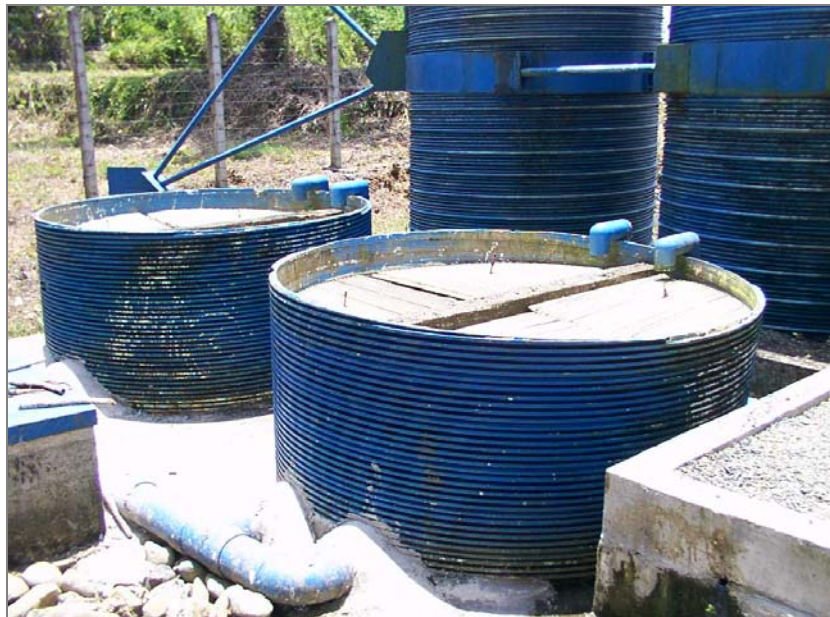
En primer plano se observan los lechos de secado, y al fondo los reactores anaeróbicos.
