| CONTRATACIÓN<br>CDS-200500239<br>AYA-GEOASTEC | NOMBRE:<br>CASO DE CONTAMINACIÓN POR HIDROCARBUROS EN<br>EL ACUÍFERO COLIMA SUPERIOR DE BARREAL,<br>HEREDIA | ANÁLISIS DE<br>LABORATORIO:<br>Servicios de<br>Hidrología |

### INFORME DE RESULTADOS DE CAMPO, DE REGISTRO DE SONDEO DE POZOS POR MEDIO DE SONDA DE INTERFASE

| EMPRESA<br>CONSULTORA: | <br><b>GEOASTEC S.A.</b> | GEÓLOGOS ASESORES<br>TÉCNICOS S.A. |
| PROFESIONAL<br>RESPONSABLE: | <br><b>FERNANDO MONTALTO GARCÍA</b><br>GEÓLOGO CONSULTOR<br>C.G.C.R. #214 | |

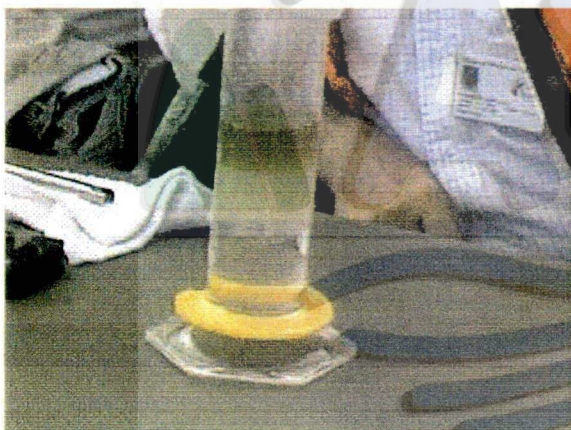
**Foto 1: Demostración del funcionamiento de la sonda de interfase a personeros del Ministerio de Salud, RECOPE, OIJ, AYA, SENARA, UCR, Laboratorios Lambda y Empresa de Servicios Públicos de Heredia. GEOASTEC@Barreal, julio de 2005**

Para que todos los miembros de las distintas instituciones y empresas presentes (UCR, SENARA, AYA, ESPH, RECOPE Laboratorio Lambda, Ministerio de Salud, OIJ) pudieran tener una mejor comprensión del funcionamiento de la sonda de interfase, se realizó una presentación. Sobre una mesa se colocaron 6 envases plásticos.

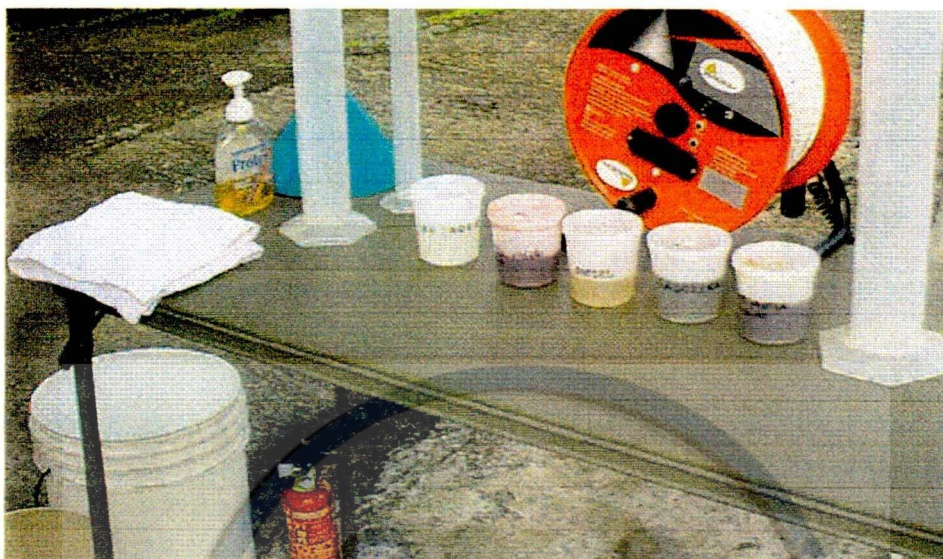
**FOTO 2: Se observan las distintas sustancias para la demostración del funcionamiento de la sonda interfase. GEOASTEC®Barreal, julio de 2005**

Cada envase contenía un producto distinto, a saber: Diesel, gasolina, aguarrás, aceite para motor 20W50, aceite hidráulico Dexron 3 y agua (Foto 2). Se procedió a sumergir el electrodo de la sonda en cada uno de los productos, limpiándolo entre cada uno de los ensayos.

En los líquidos **no conductivos** la sonda emite un sonido agudo constante y la luz del bombillo indicador permanece fija. En el caso de **líquidos conductivos**, en este caso agua, la sonda emite un sonido agudo intermitente y la luz del bombillo indicador es intermitente. Seguidamente se fueron agregando en una probeta de vidrio graduada de 1.000 ml. los distintos productos, comenzando con el agua y siguiendo con los distintos líquidos no conductivos ya mencionados (Foto 1). Cada vez que se agregaba un nuevo líquido se hacía una medición. Todos los líquidos no conductivos flotaron en el agua debido a su menor peso molecular, definiendo claramente la sonda el cambio de fase. Al final de la demostración se procedió a

agregar jabón para manos Bactex. Al agitar la probeta, se formó una emulsión que rápidamente se separaba del agua flotando encima de la misma. Cabe mencionar que bajo este parámetro, la sonda no detecta la presencia de líquidos no conductivos los cuales se relacionan en este caso con hidrocarburos y lo que se detecta es únicamente agua.

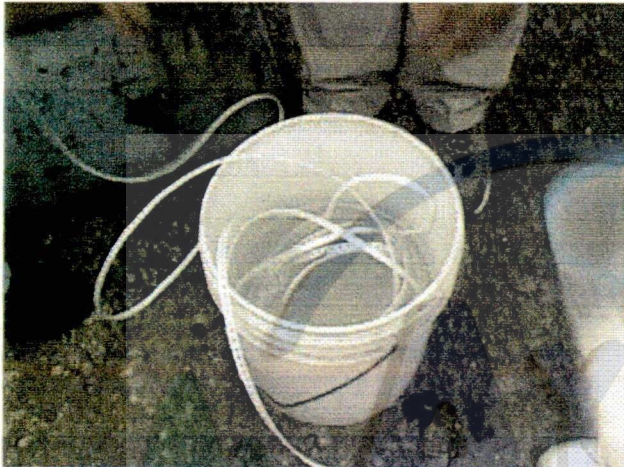
**Foto 3:** Lavado de la Sonda de Interfase para evitar contaminación en los demás pozos a medir. GEOASTEC@Barreal, julio de 2005

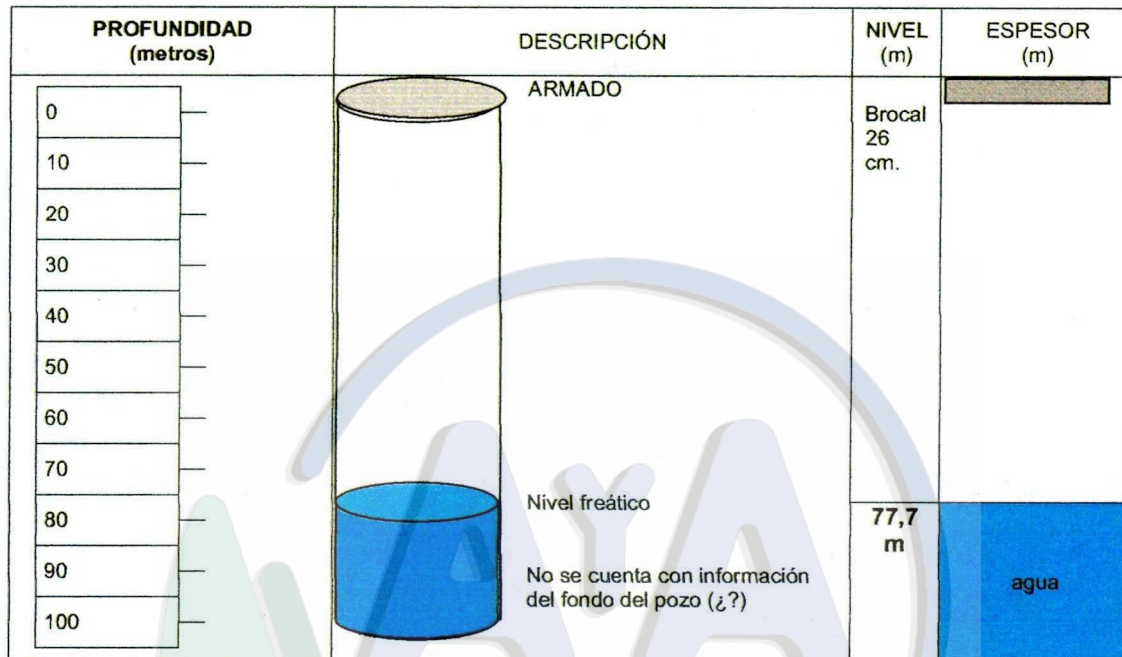
##### 4.2.2.1 Grafico de armado y detalle de presencia de hidrocarburo

No existe información disponible (ver nota importante al pie)<sup>2</sup>

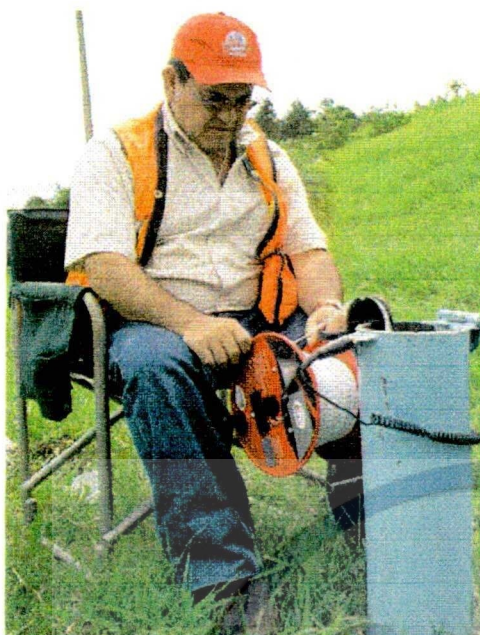
FOTO 9: Tratando de corroborar la profundidad del pozo exploratorio se utilizó una sonda de interfase de 100 metros la cual al pegar al fondo de la perforación, se le adhirió arcilla plástica embebida en agua. Esto ocasionó una lectura falsa (continua-intermitente= agua aún al salir de la capa freática-agua). GEOASTEC@Barreal, julio de 2005

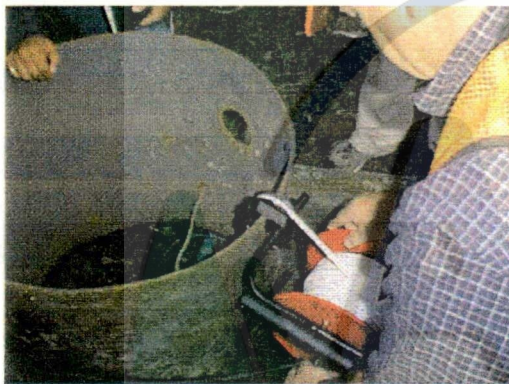
FOTO 18: Vista de la medición del pozo  
ubicado detrás del Hotel Herradura.  
GEOASTEC@Barreal, julio de 2005

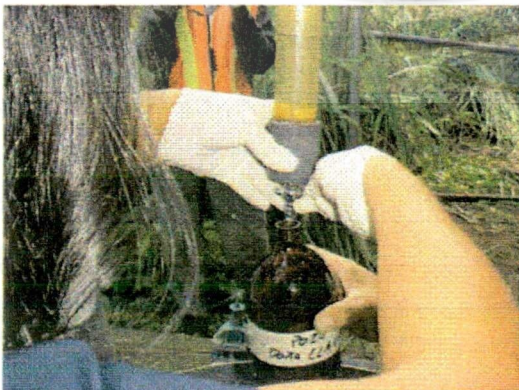
FOTO 19: Toma de muestras para  
análisis químico por parte de un personero de  
AYA. GEOASTEC@Barreal, julio de 2005

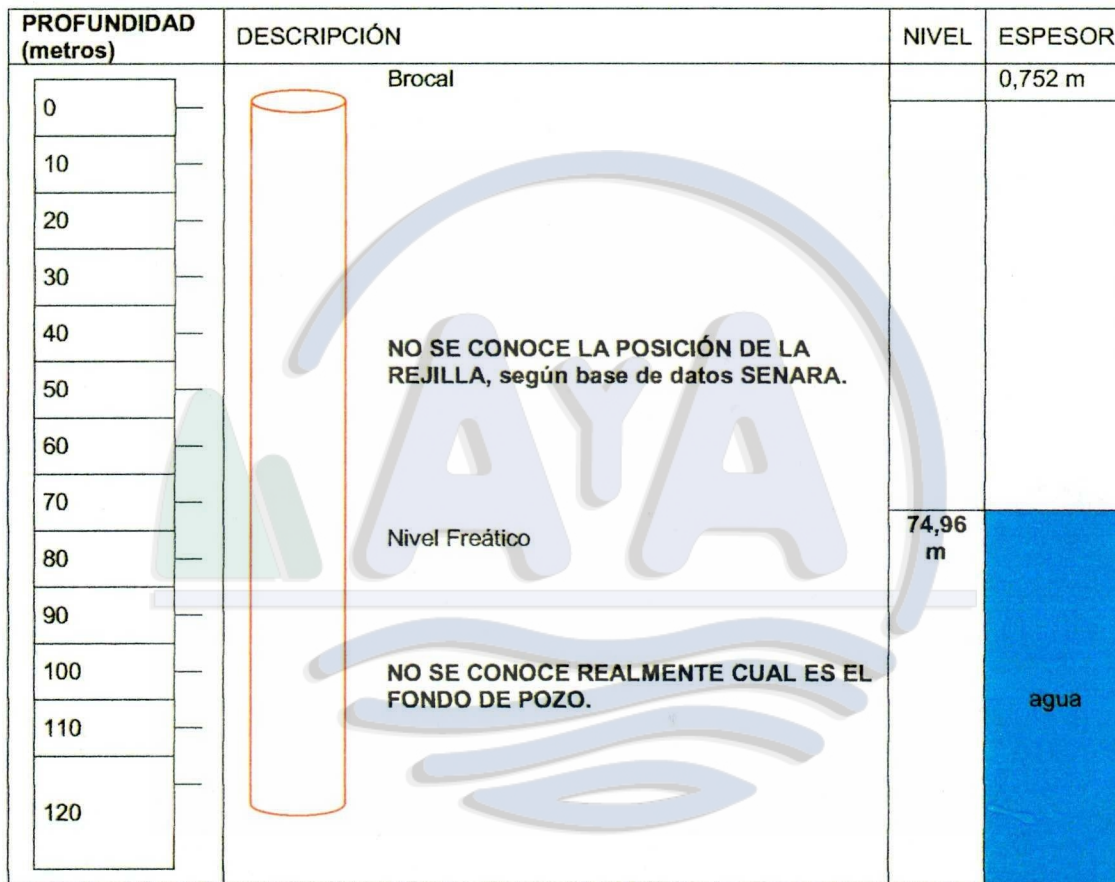
##### 4.6.2.1 Grafico de armado y detalle de presencia de hidrocarburo

No se cuenta con información del armado del pozo.

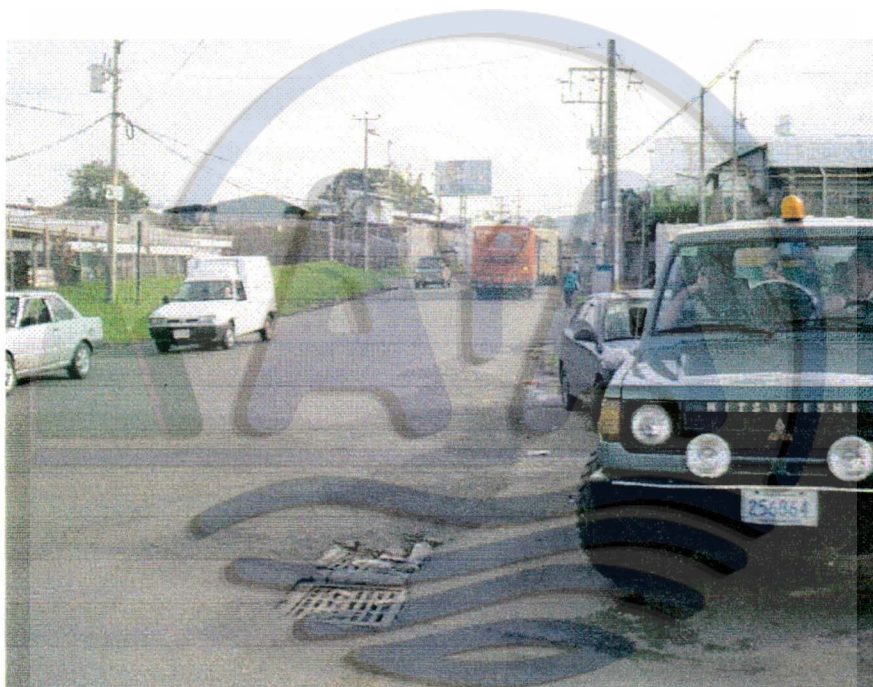
Foto 20: área de estudio, en el Barreal de Heredia. GEOASTEC®Barreal, julio de 2005

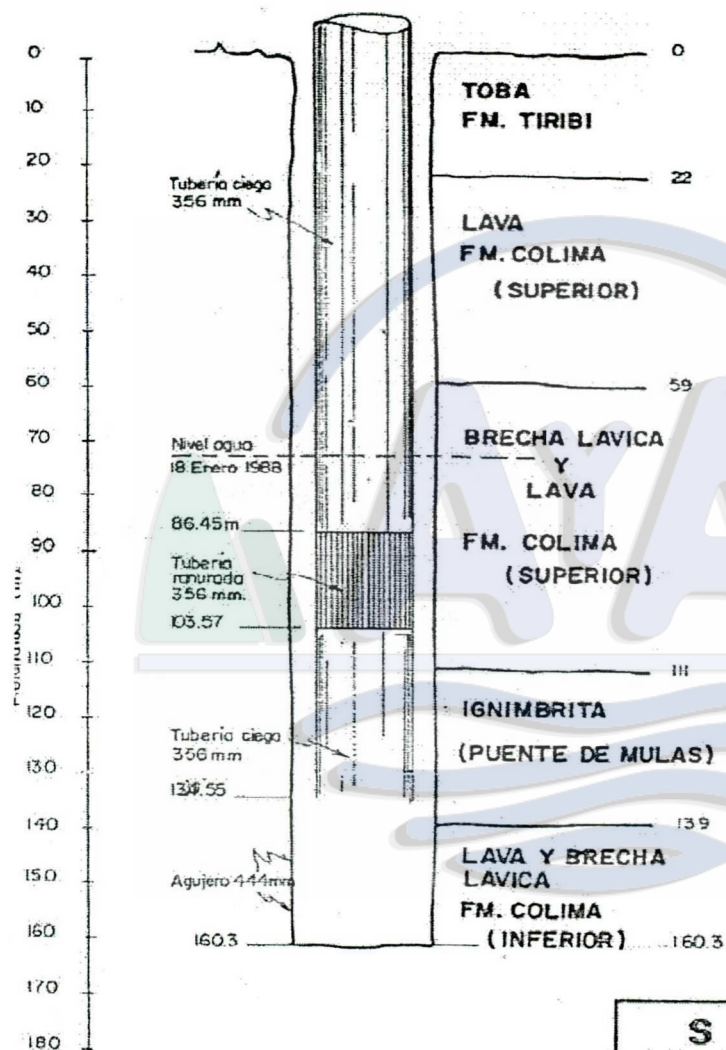
FIG. N°1

Se adjunta esquema del armado (figura 1).

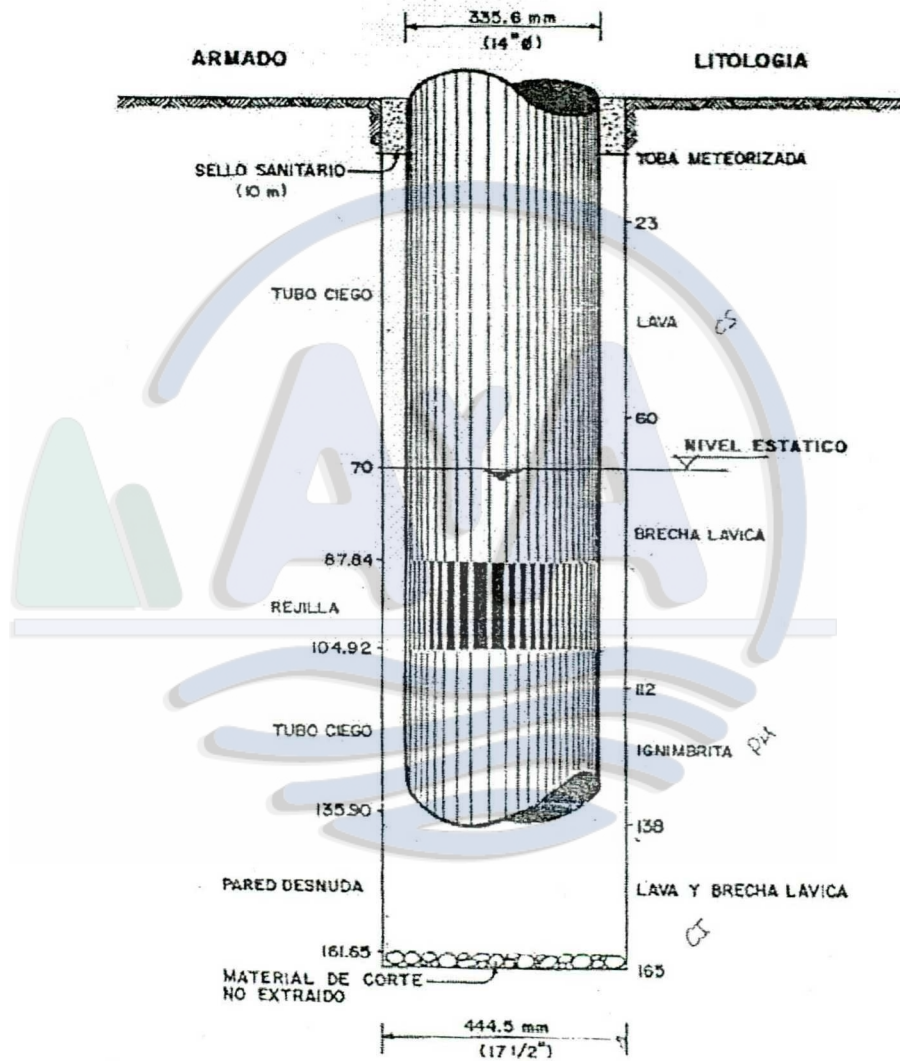
## LITOLOGIA Y ARMADO DEL POZO AB (1089) LA AURORA 1

EL ANALISIS DE MUESTRAS Y EL DISEÑO DEL ARMADO FUE  
REALIZADO POR SENARA.
