INSTITUTO COSTARRICENSE DE
ACUEDUCTOS Y ALCANTARILLADOS

Gestión Ambiental de Proyectos UE AyA/BCIE

III Trimestre 2019.

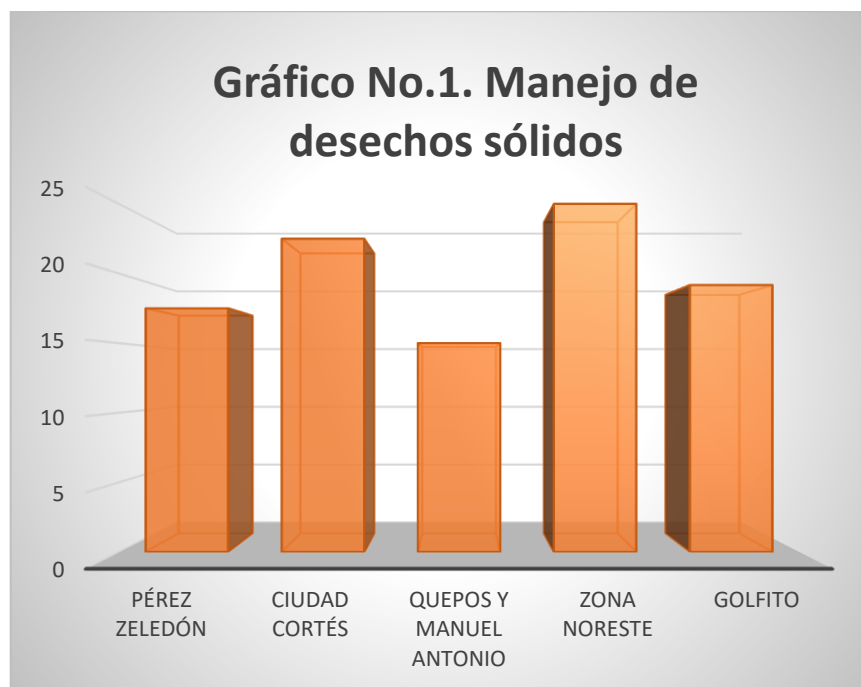
En el gráfico N° 1 se presenta el cumplimiento promedio de cada proyecto durante el tercer trimestre 2019 y en el cuadro No.5 se presenta el detalle:

En el gráfico N° 1 y cuadro N° 5 anterior se destaca que el proyecto que presentó más deficiencias durante el cuarto trimestre fue el proyecto “Mejoras a Acueducto de Quepos y Manuel Antonio” el cual logró un 60% de cumplimiento. Le sigue el proyecto “Obras Especiales” de San Isidro de Pérez Zeledón con un 70% y el proyecto “Mejoras al Acueducto de Golfito” con un 77%.

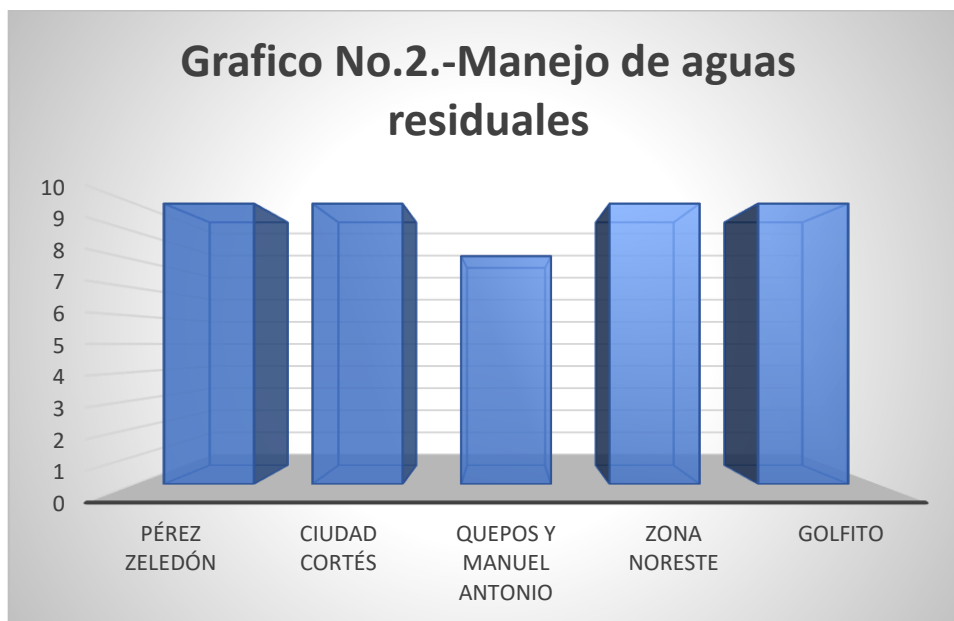
Cuadro No.7.-Manejo de Aguas residuales

En la escala de valoración presentada en el grafico No.2 y cuadro N° 7, el peso de la medida es de 10. En el siguiente gráfico y en el cuadro se muestra el cumplimiento puntual por proyecto:

Con base en el cuadro anterior, el único proyecto que presentó deficiencias en el cumplimiento de la medida ambiental fue el proyecto de Mejoras al Acueducto de Quepos y Manuel Antonio, donde no contaban con caseta sanitaria en el sitio del tanque de almacenamiento de Quepos para el manejo de aguas residuales en el AP. Dejando a los trabajadores sin un sitio adecuado para realizar necesidades básicas durante la jornada laboral.

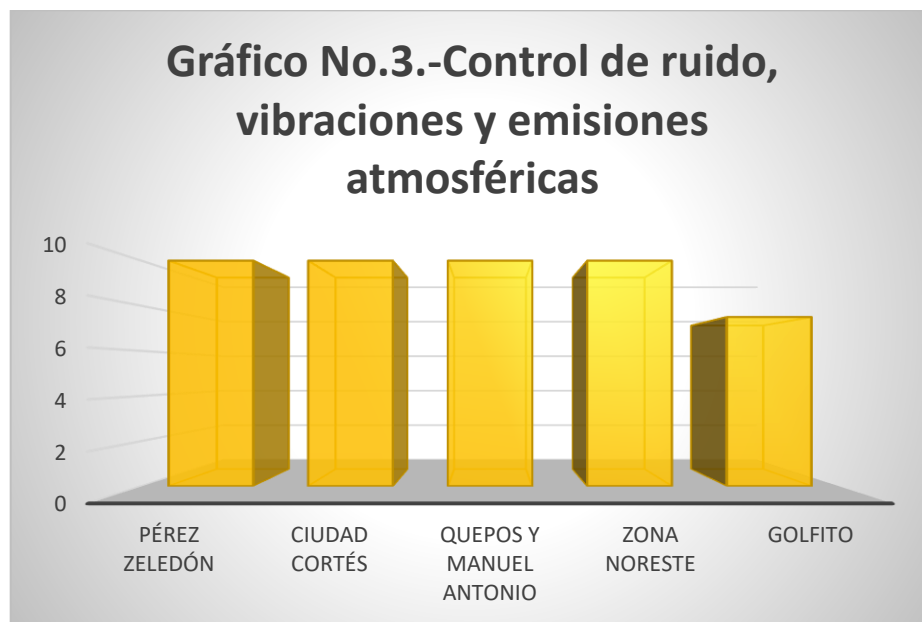
Cuadro No.8. Control de ruido, vibraciones y emisiones

En el gráfico N° 3 y en el cuadro N° 8 se presentan los resultados cuantitativos del cumplimiento de los aspectos de ruido, vibraciones y emisiones atmosféricas:

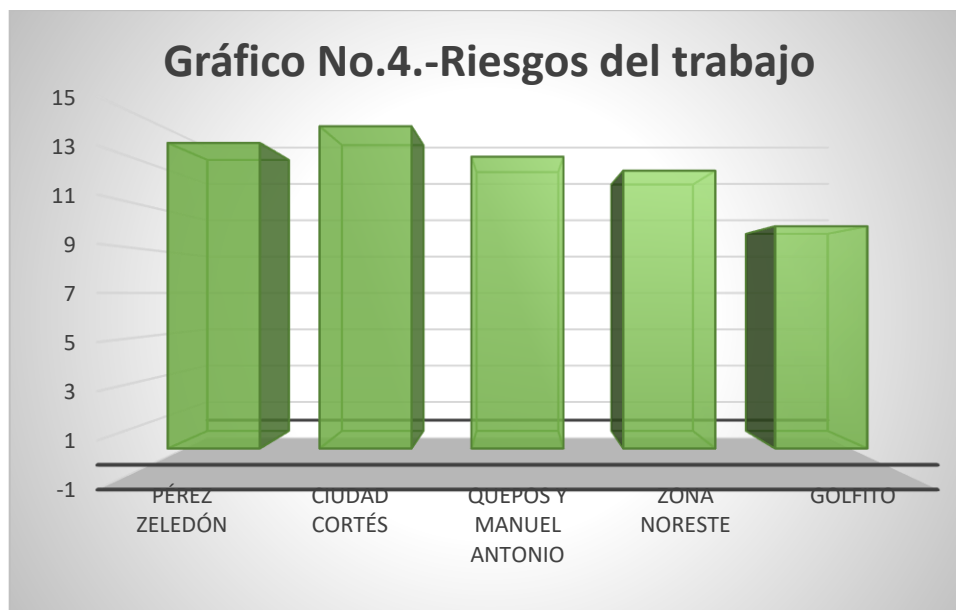
En el gráfico N° 4 y en el cuadro N° 10 se presentan los datos del trimestre:

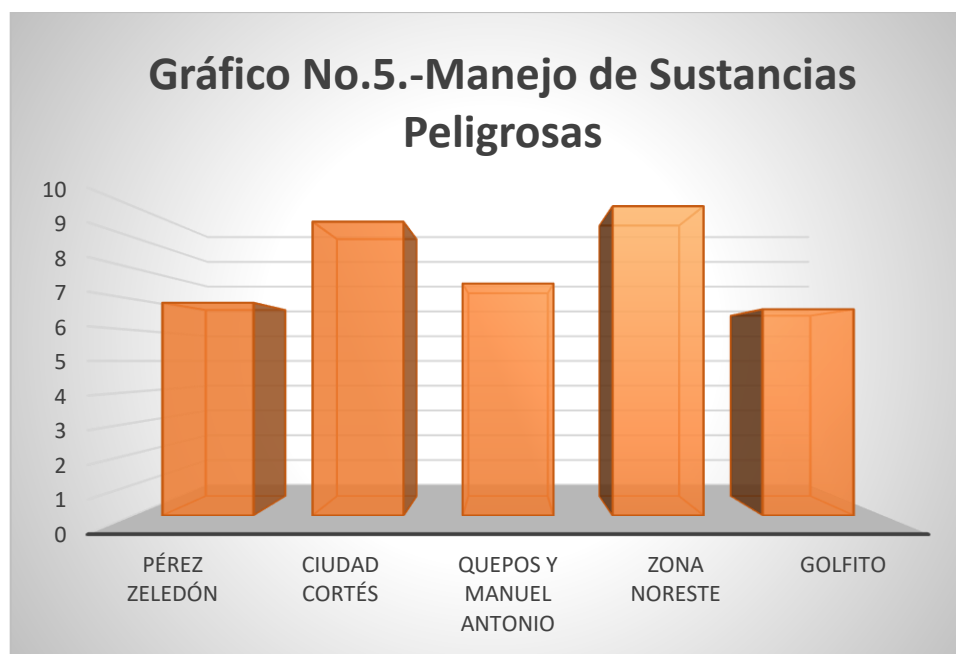
Cuadro No.11. Manejo de sustancias peligrosas

En el gráfico N° 5 y en el cuadro N° 11, se presentan los resultados de la verificación:

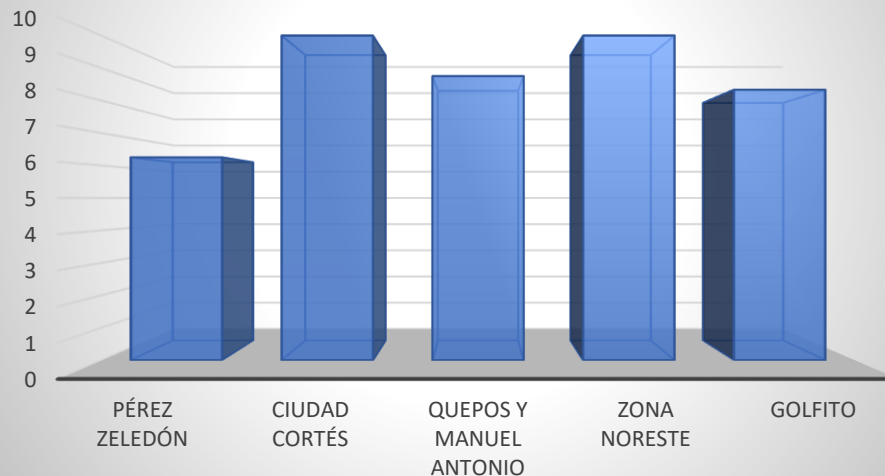
Gráfico No.6.- CONTROL DE TRABAJOS EN VÍAS PÚBLICAS

Pérez Zeledón	Ciudad Cortés	Quepos y Manuel Antonio	Zona Noreste de San José	Gófito
Carece de rotulación obligatoria de SETENA indicando la información del expediente de viabilidad ambiental en la planta potabilizadora durante todo el trimestre	No hay observaciones	Deficiente rotulación que afecta el control del tránsito	No hay observaciones	El rótulo de proyecto debe permanecer en buen estado
Los rótulos en el sitio de la toma están en el suelo en condiciones inadecuadas deben removerse		El rótulo del proyecto no está visible		Las zanjas por colocación de tubería deben quedar en buenas condiciones con la superficie de rodamiento para evitar accidentes de tránsito

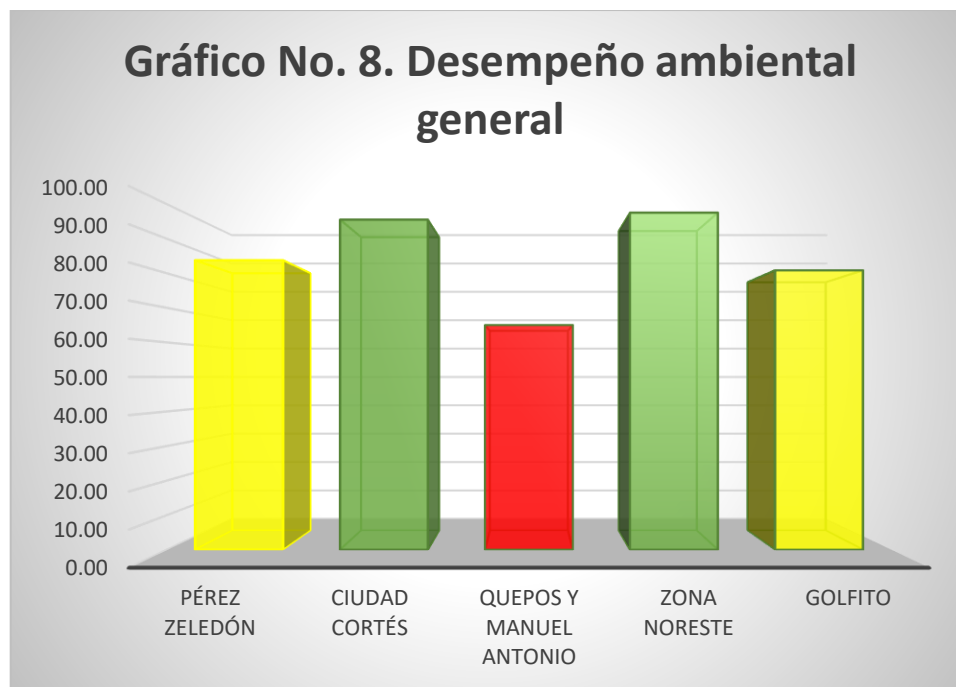
De acuerdo con los datos obtenidos, el proyecto con menor desempeño ambiental y donde se debe reforzar las inspecciones y seguimiento ambiental es el proyecto de Quepos y Manuel Antonio ya que su nivel de aceptabilidad MUY BAJA.

Los proyectos de Pérez Zeledón y Golfito se encuentran en un nivel de aceptabilidad MEDIA, necesitando reforzar algunos aspectos principalmente en el uso de equipo de protección personal, manejo de desechos y aguas residuales.
