Informe Ambiental N°2-Marzo

PROYECTO MEJORAS AL ACUEDUCTO NICOYA

Expediente administrativo D1-9269-2012 SETENA

Marzo 2020

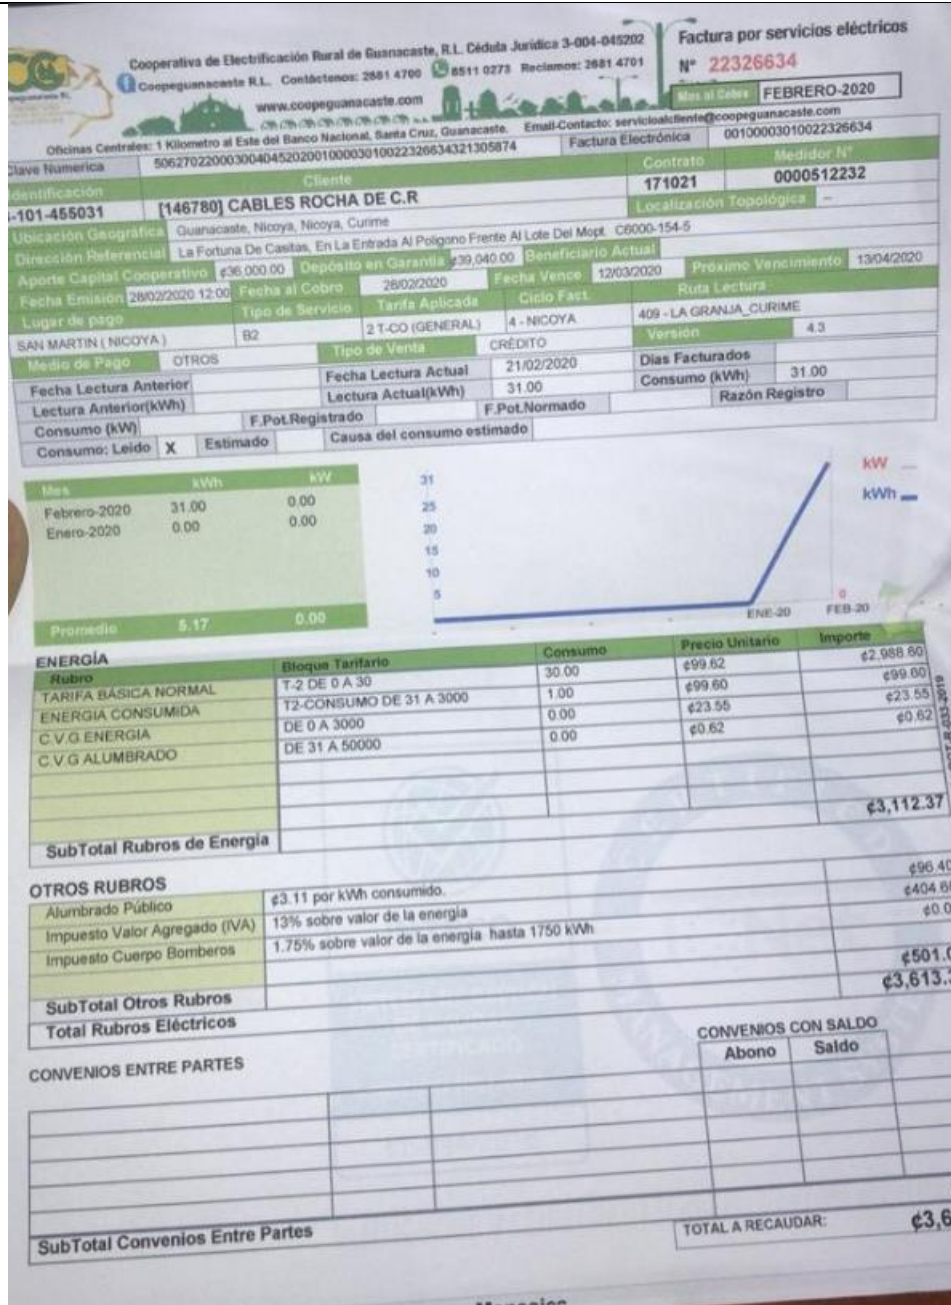
Fecha de visita	Observación
12/03/2020	Durante la vista se confirmó que se cuenta con el servicio de electricidad. Sin embargo, no se encontraba el ingeniero encargado por lo cual no se pudo revisar el pago del servicio. No se ha recibido el comprobante de pago por el servicio.
30/03/2020	En la Figura 43 se observa el pago del recibo de electricidad del proyecto.

Este recibo de electricidad corresponde al consumo de febrero

Figura 43. Recibo de electricidad.
