# Informe Ambiental N°1- Febrero

PROYECTO MEJORAS AL ACUEDUCTO NICOYA

Expediente administrativo D1-9269-2012 SETENA

Febrero 2020

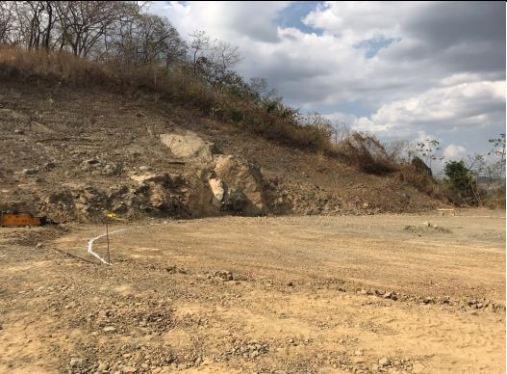
Fecha y hora de visita	Frente de trabajo	Avance de obras
07/02/2020	<p>Se inició la inspección en el área destinada para la construcción del tanque de almacenamiento en Nicoya, en la parte baja del terreno se evidenció la construcción de un comedor y bodega temporal para el almacenamiento de equipos y materiales para la construcción. A su vez, se instaló un container como oficina de la empresa constructora TURBINA. Aún se mantienen construyendo estructuras temporales para la realización de diferentes actividades.</p> <p>Por otra parte, en la parte alta del terreno donde se ubica el área del tanque de almacenamiento, se evidencia la construcción de estructuras temporales como un espacio para preparar la estructura metálica de los cimientos del tanque, bodega de residuos, fosa para residuos de la mezcla de concreto, entre otros. El</p>

<p>terreno contaba con una demarcación del área que sería asignada para la construcción del tanque. Se observó que hubo una limpieza del terreno, posiblemente la salida de material como piedra y tierra. Se hicieron algunas observaciones a partir de la revisión de compromisos ambientales, se detallan más adelante en el informe.</p>

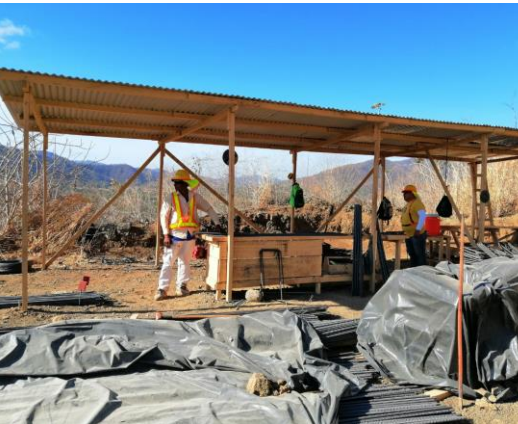
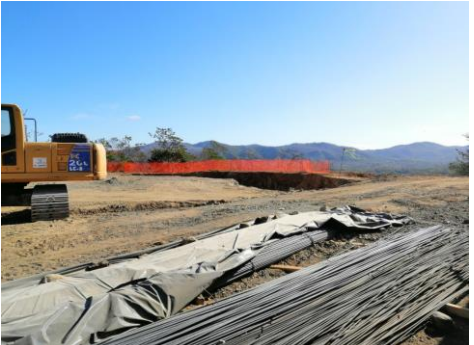
<p>20/02/2020</p>	<p>En esta visita se inspeccionó el área del tanque de almacenamiento, en donde se estaban iniciando labores. Se observó que se realizó un movimiento de tierra anteriormente y al momento de la visita los trabajadores estaban armando estructuras en varilla.</p> <p>Ya se encontraban las estructuras de las oficinas, baño, servicio sanitario, bodega, y entre otros.</p>

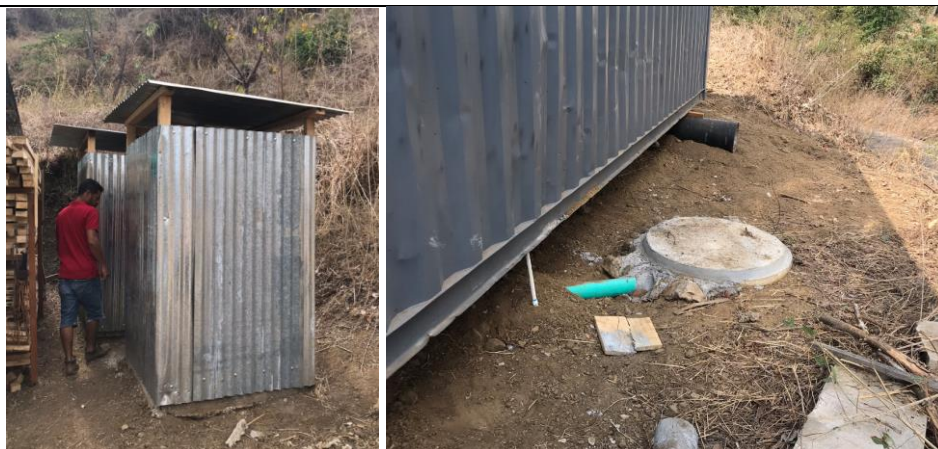
*Figura 4. Condicionamiento del terreno.*

Evidencia del  
acondicionamiento  
del terreno
