Instituto Costarricense de Acueductos y Alcantarillados  
Subgerencia de Gestión de Sistemas Periféricos

## INFORME FINAL PLAN DE TRABAJO EL COCO-OCOTAL

Abril 2010

**Informe Final Plan de Trabajo El Coco-Ocotal**

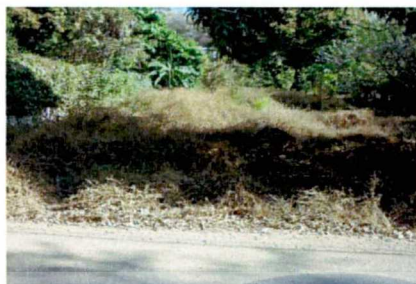
Foto No. 1

**construido.** En el lote donde se ubica el mismo no se han realizado construcciones de edificaciones ni de infraestructura. La finca del proyecto se encuentra en verde.

Se adjuntan (Fotos No.1 y 2) se aprecia la condición actual del proyecto.

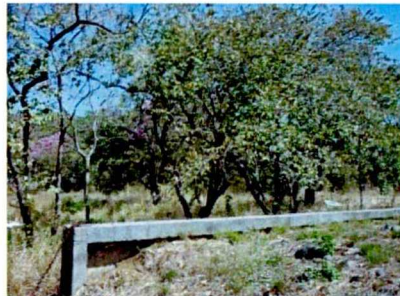
Foto No. 1

**construido.** En lote donde se ubica el mismo no se han realizado construcciones de edificaciones ni de infraestructura. La finca del proyecto se encuentra en verde.

Se adjuntan (Fotos No.1 y 2) se aprecia la condición actual del proyecto.

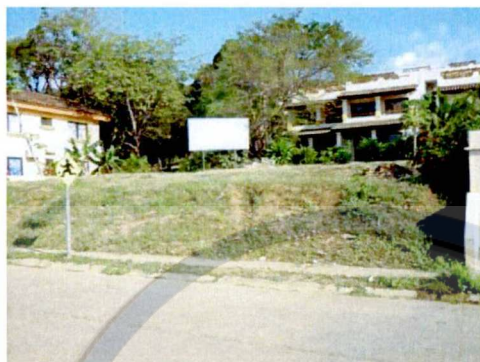
Foto No. 1

**construido.** En lote donde se ubica el mismo colinda con una casa de habitación con unos ranchos sencillos que parecieran invadir la propiedad, no obstante; no se han realizado construcciones de edificaciones ni de infraestructura que indiquen la intención de desarrollar un proyecto de condominio o similar en la finca. El resto de finca del proyecto se encuentra en verde.

Se adjuntan (Fotos No.1 y 2) se aprecia la condición actual del proyecto.

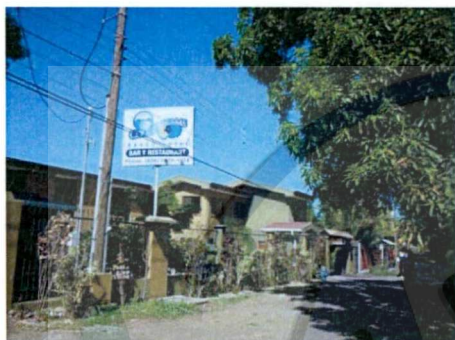
Foto No. 1

Durante la visita se logra constatar que **el proyecto se encuentra completamente construido y operando**. El proyecto corresponde a un hotel de dos plantas con 16 habitaciones, parqueo, piscina y planta de tratamiento.

Se adjuntan (Fotos No.1 y 2) se aprecia la condición actual del proyecto.

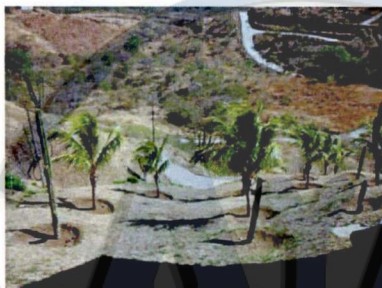
Foto No. 1

Durante la visita se logra constatar que **el proyecto se encuentra paralizado**. En la propiedad se realizaron obras de infraestructura tales como caminos de acceso a las fincas filiales y cunetas para la evacuación de las aguas pluviales. Las aguas residuales de las fincas se tratarán por medio de tanque séptico. En el proyecto también se pueden ubicar algunas obras como una edificación la cual posiblemente corresponde a una casa club y dos tanques de almacenamiento de agua potable.

Se adjuntan (Fotos No.1 y 2) se aprecia la condición actual del proyecto.

- De acuerdo a lo constatado en sitio, el proyecto cuenta con obras de infraestructura y actualmente se encuentra detenido.
- En el inventario de Disponibilidades y Certificaciones de Compromiso consta la emisión de Disponibilidad de agua potable para el proyecto.
- Se desconoce el sistema de tratamiento para las aguas residuales del proyecto.
- El desarrollador no ha solicitado la aprobación de planos constructivos ante la Institución.
- El proyecto **no ha sido aprobado**.
- Este proyecto no tiene recepción de obras.

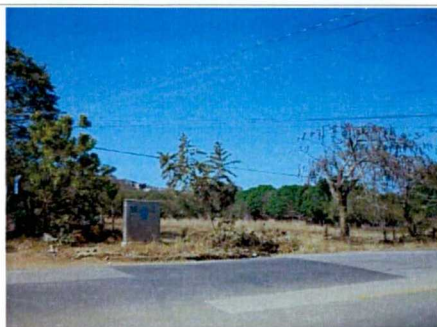
Foto No. 1

Durante la visita se logra constatar que **el proyecto no se encuentra construido**. En lote donde se ubica el mismo no se han realizado construcciones de edificaciones ni de infraestructura. La finca del proyecto se encuentra en verde.

Se adjuntan (Fotos No.1 y 2) se aprecia la condición actual del proyecto:

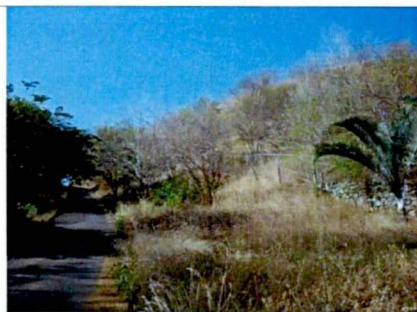
Foto No. 1

Durante la visita se logra constatar que **el proyecto no se encuentra construido**. En lote donde se ubica el mismo no se han realizado construcciones de edificaciones ni de infraestructura. La finca del proyecto se encuentra en verde y es accesada mediante una servidumbre de paso hacia la calle pública.

Se adjuntan (Fotos No.1 y 2) se aprecia la condición actual del proyecto.

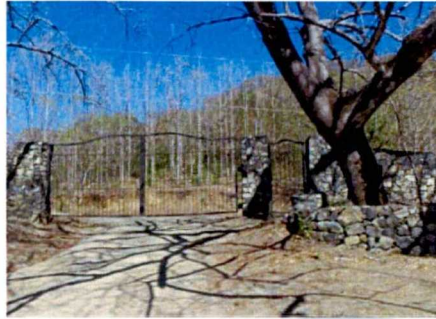
**Foto No. 1**

**construido.** En lote donde se ubica el mismo no se han realizado construcciones de edificaciones ni de infraestructura. La finca del proyecto se encuentra en verde.

Se adjuntan (Fotos No.1 y 2) se aprecia la condición actual del proyecto.

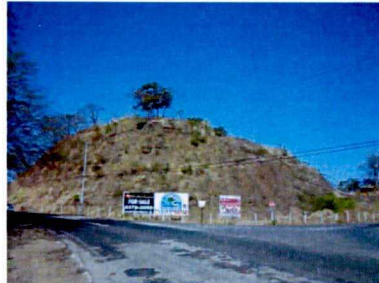
Foto No. 1

construcciones de edificaciones ni de infraestructura. La finca del proyecto se encuentra en verde.

Se adjuntan (Fotos No.1 y 2) se aprecia la condición actual del proyecto.

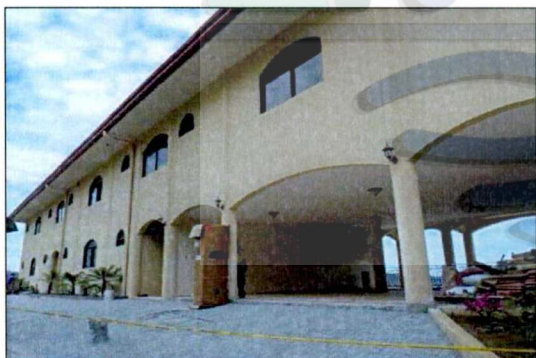
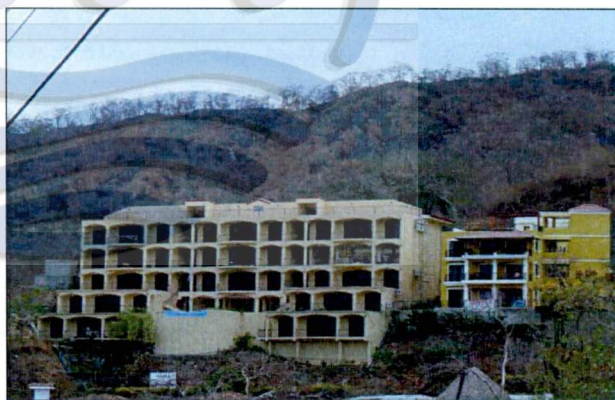
Durante la visita se logra constatar que el proyecto presenta la construcción de un edificio para 12 condominios, la edificación es de varios niveles. Se adjuntan (Foto No.1, No.2 ) del proyecto.

El proyecto no cuenta con servicio de agua potable.

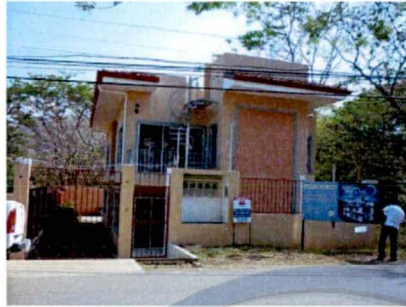
Foto No. 1

Durante la visita se logra constatar que **el proyecto se encuentra completamente construido y operando**. El desarrollo consta de 4 condominios repartidos en dos plantas.

Se adjuntan (Fotos No.1 y 2) se aprecia la condición actual del proyecto.

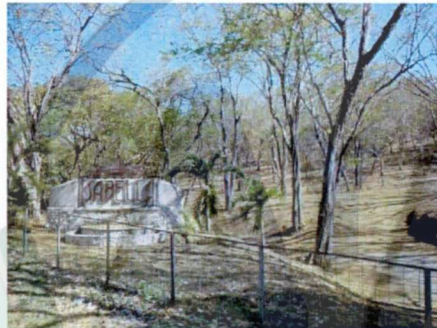
Foto No. 1

Durante la visita se logra constatar que **el proyecto se encuentra paralizado**. Como se mencionó anteriormente, el proyecto es una filial del condominio madre llamado Isabela. El condominio cuenta con calles de acceso e infraestructura, se han conformado los lotes e incluso existen villas y casas en etapas anteriores del condominio madre, sin embargo los lotes del Condominio Clara Hermosa aún no se han desarrollado.

Se adjuntan (Fotos No.1 y 2) se aprecia la condición actual del proyecto.

- De acuerdo a lo constatado en sitio, el proyecto cuenta con servidumbres de acceso pero se encuentra detenido.
- El proyecto cuenta un hidrómetro que en el momento de la inspección realizada se encuentra (detenido lectura 3435).
- En el inventario de Disponibilidades y Certificaciones de Compromiso consta la emisión de Disponibilidad de agua potable para el proyecto.
- Se desconoce el sistema de tratamiento para las aguas residuales del proyecto.
- No se tiene el condominio madre La Isabela aprobado.
- El anteproyecto del Condominio Clara Hermosa fue aprobado según consta en el expediente.
- Este proyecto no tiene recepción de obras.

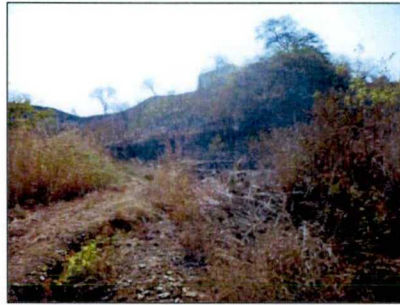
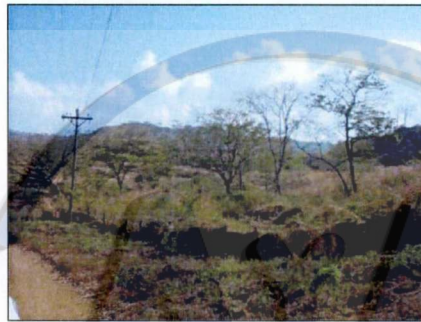
### construcción de infraestructura urbanística.

Se adjuntan (Fotos No.1 y 2 ) del proyecto.

- El proyecto cuenta con un servicio de agua potable permanente, en casa existente en el lote.
- Se desconoce el sistema de tratamiento para las aguas residuales del proyecto.
- El proyecto **no ha sido aprobado**.
- Este proyecto no tiene recepción de obras.

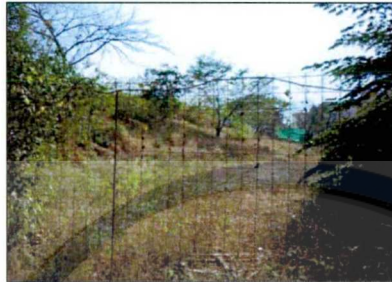
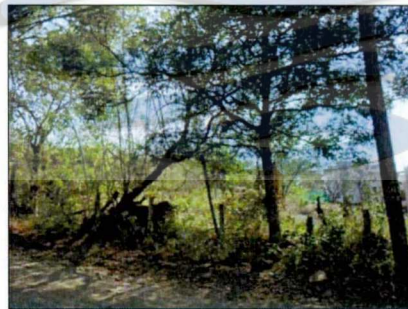
Durante la visita se logra constatar que **el proyecto no presenta la construcción de infraestructura urbanística.**

Se adjuntan (Fotos No.1, No.2 ) del proyecto.

- El Proyecto no cuenta con servicio de agua potable.
- Se desconoce el sistema de tratamiento para las aguas residuales del

- El proyecto **no ha sido aprobado.**
- Este proyecto no tiene recepción de obras.

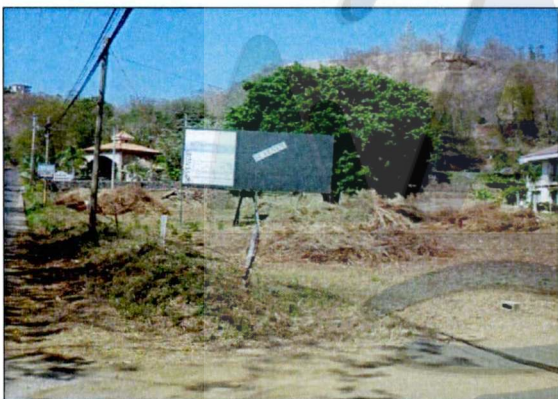
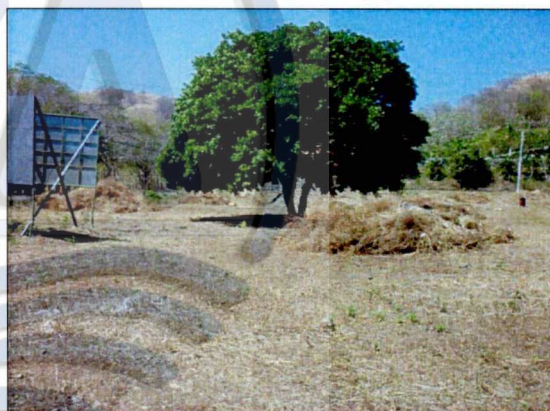
Durante la visita se logra constatar que **el proyecto no presenta la construcción de infraestructura urbanística**.

Se adjuntan (Fotos No.1 y 2 ) del proyecto.

- El proyecto no cuenta con servicio de agua potable en la propiedad.
- Se desconoce el sistema de tratamiento para las aguas residuales del proyecto.
- El proyecto **no ha sido aprobado**.
- Este proyecto no tiene recepción de obras.

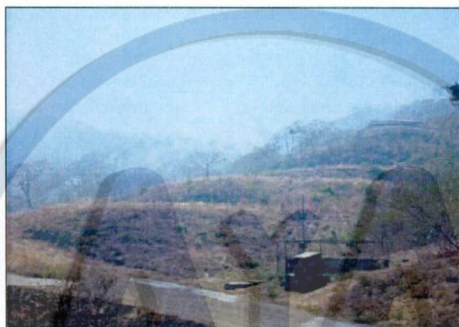
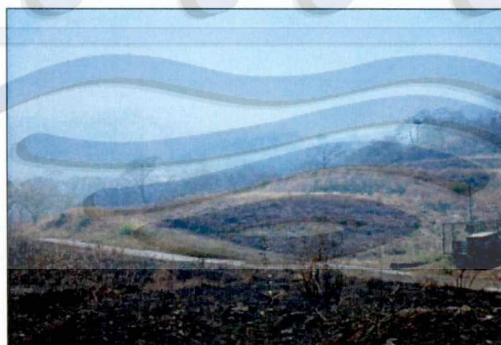
Durante la visita se logra constatar que **el proyecto no presenta la construcción de infraestructura urbanística**.

Se adjuntan (Fotos No.1 y 2 ) del proyecto.

- 
- El proyecto cuenta con un servicio permanente de agua potable en 50mmø.
  - El tanque de almacenamiento de agua potable ubicado en la propiedad abastece por bombeo a otras propiedades ubicadas atrás del lote.
  - Se desconoce el sistema de tratamiento para las aguas residuales del proyecto.
  - El proyecto **no ha sido aprobado**.
  - Este proyecto no tiene recepción de obras.
  - En esta propiedad se ubica hidrómetro detenido en el momento de la inspección de observa una lectura 9354.

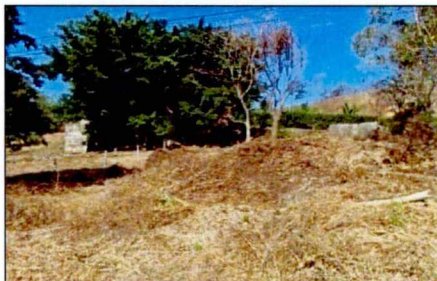
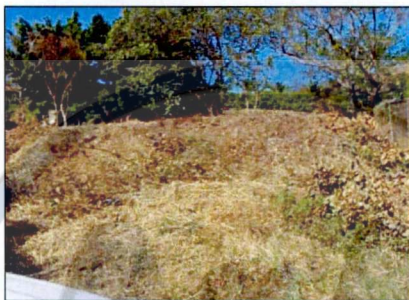
Se adjuntan (Fotos No.1 y 2 ) del proyecto.

Durante la visita se logra constatar que **el proyecto no presenta la construcción de infraestructura urbanística.**

- El proyecto no cuenta con servicio de agua potable.
- Se indica que el proyecto a desarrollar será una torre de condominios.
- Se desconoce el sistema de tratamiento para las aguas residuales del proyecto.
- El proyecto **no ha sido aprobado**.
- Este proyecto no tiene recepción de obras.

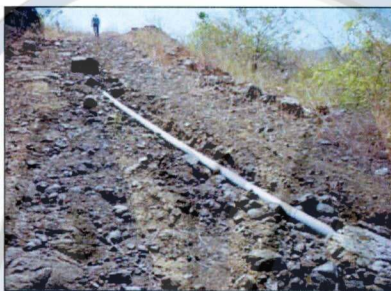
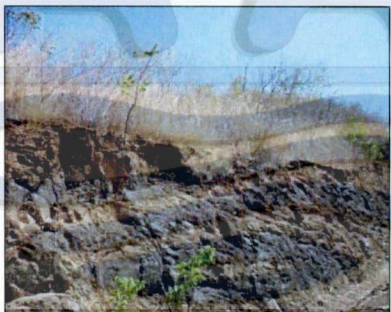
Se adjuntan (Fotos No.1 y 2 ) del proyecto.

Durante la visita se logra constatar que **el proyecto no presenta la construcción de infraestructura urbanística**.

- Se desconoce el sistema de tratamiento para las aguas residuales del proyecto.
- El proyecto no cuenta con servicio de agua potable.
- El proyecto **no ha sido aprobado**.
- Este proyecto no tiene recepción de obras.

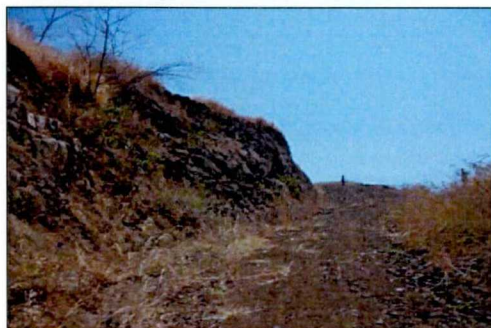
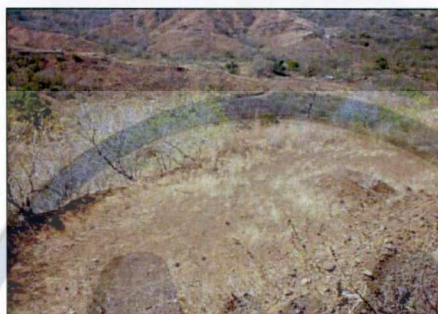
Se adjuntan (Fotos No.1 y 2 ) del proyecto.

- El proyecto no cuenta con servicio de agua potable.
- Se desconoce el sistema de tratamiento para las aguas residuales del proyecto.
- El proyecto **no ha sido aprobado**.
- Este proyecto no tiene recepción de obras.

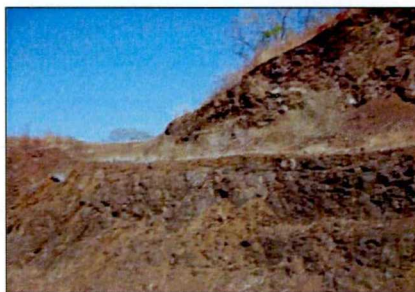
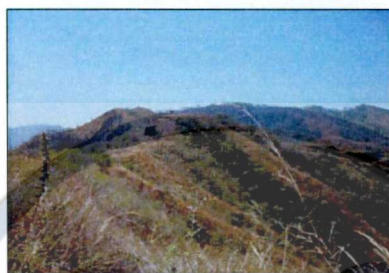
Se adjuntan (Fotos No.1 y 2 ) del proyecto.

- El proyecto no cuenta con servicio de agua potable.
- Se desconoce el sistema de tratamiento para las aguas residuales del proyecto.
- El proyecto **no ha sido aprobado**.
- Este proyecto no tiene recepción de obras.

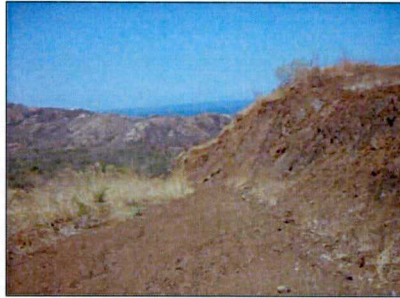
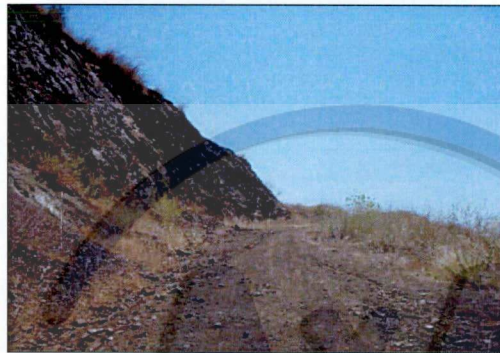
Se adjuntan (Fotos No.1 y 2 ) del proyecto.

Durante la visita se logra constatar que **el proyecto no presenta la construcción de infraestructura urbanística**.

-El proyecto no cuenta con servicio de agua potable.

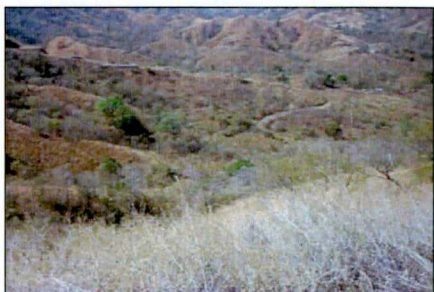
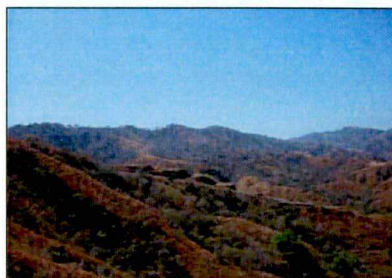
Se adjuntan (Fotos No.1 y 2 ) del proyecto.

- Se desconoce el sistema de tratamiento para las aguas residuales del proyecto.
- El proyecto no cuenta disponibilidad de agua potable.
- El proyecto **no ha sido aprobado**.
- Este proyecto no tiene recepción de obras.

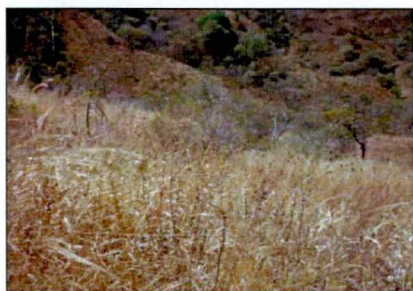
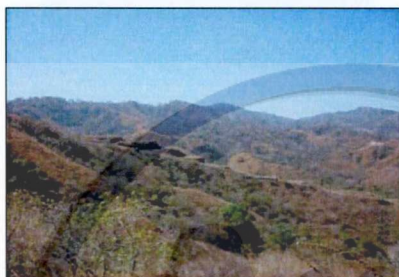
Se adjuntan (Fotos No.1 y 2 ) del proyecto.

## construcción de infraestructura urbanística.

- El proyecto no cuenta con servicio de agua potable.
- Se desconoce el sistema de tratamiento para las aguas residuales del proyecto.
- El proyecto **no ha sido aprobado**.
- Este proyecto no tiene recepción de obras.

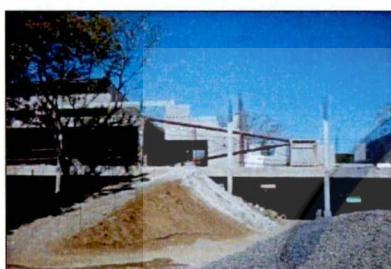
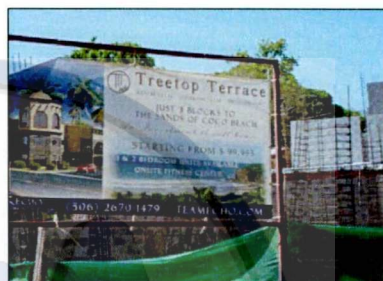
Se adjuntan (Fotos No.1 y 2 ) del proyecto.

Durante la visita se logra constatar que el proyecto se encuentra en proceso de construcción de un edificio para 21 condominios, la edificación es de 3 niveles.

- El proyecto no cuenta con un servicio de agua potable, para la construcción se abastece con agua comprada a tanques cisternas.
- Se dejó constancia en Bitácora del proyecto de la visita realizada y se le solicitó al profesional responsable continuar con el proceso de aprobación de planos por parte del Departamento de Urbanizaciones.
- Se desconoce el sistema de tratamiento para las aguas residuales del proyecto.
- El proyecto **no ha sido aprobado**.
- Este proyecto no tiene recepción de obras.

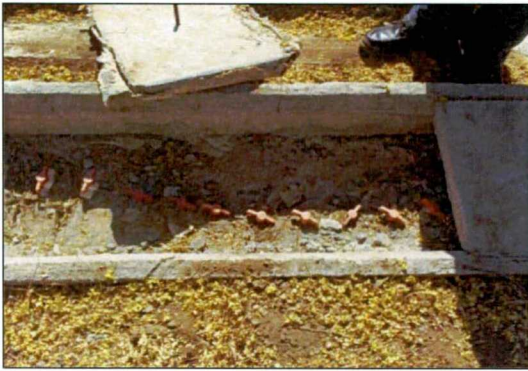
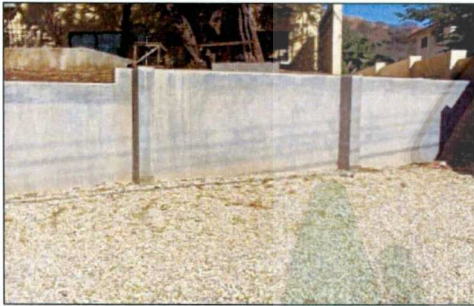
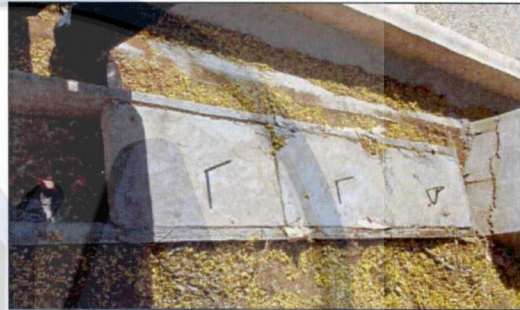
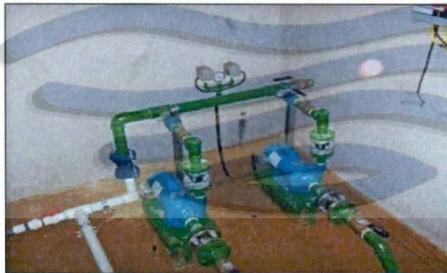
Se adjuntan (Fotos de la No.1 a la 5) del proyecto.

Durante la visita se logra constatar que **el proyecto presenta la construcción de infraestructura urbanística.**

- 
- En la inspección se logro constatar que el proyecto tiene varias pajas. Las mismas se encuentran cubiertas con unas tapas de concreto.
  - Al parecer el medidor fue cubierto por la loza de concreto colocada en el parqueo.
  - Aparentemente el proyecto cuanta con un pozo en la parte trasera.
  - El proyecto registra el Sistema Comercial con número de **NIS 5340435** a **nombre de Tropical Felgate Group y se factura en tarifa 3**
  - Se desconoce el sistema de tratamiento para las aguas residuales del proyecto.
  - El proyecto **no ha sido aprobado**.
  - Este proyecto no tiene recepción de obras.

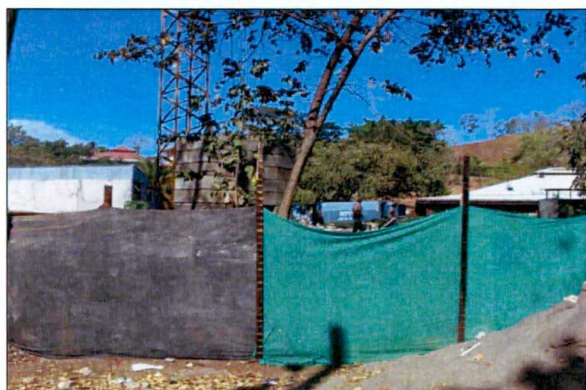
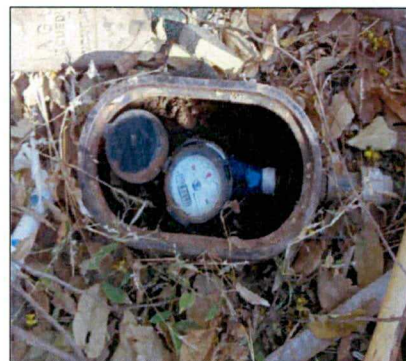
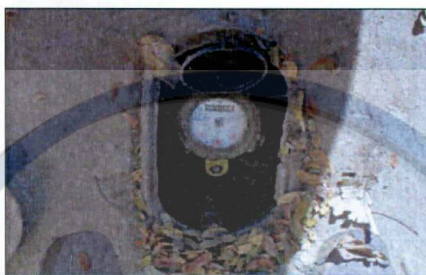
Se adjuntan (Fotos de la No.1 a la 3) del proyecto.

Durante la visita se logra constatar que **el proyecto presenta la construcción de infraestructura urbanística.**

- El proyecto cuenta con dos medidor de  $\frac{1}{2}$  pulgada.
- Cuando se realizó la inspección la lectura que tenían los hidrómetros es 014412 y 67522.
- Se tomo la lectura del medidor del proyecto Agua de lechuga # 1 que se ubica a la par de este, la cual fue de 014412
- El proyecto registra el Sistema Comercial a nombre de **Rivera Espinoza Eunice con NIS 5258776 y se factura en tarifa 3**
- No se ubicó el otro número de NIS.
- Se constato que los 2 medidores se encontraban detenidos.
- Se desconoce el sistema de tratamiento para las aguas residuales del proyecto.
- El proyecto **no ha sido aprobado**.
- Este proyecto no tiene recepción de obras.

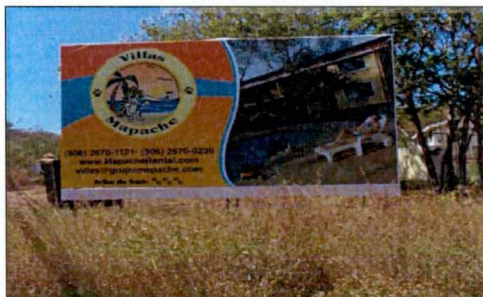
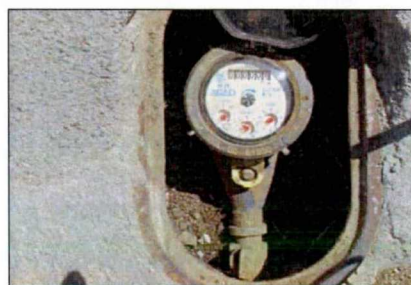
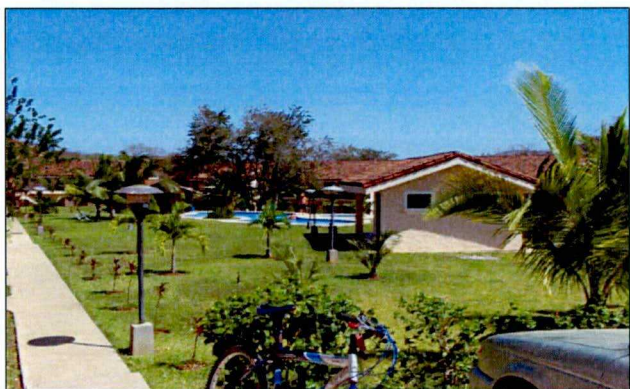
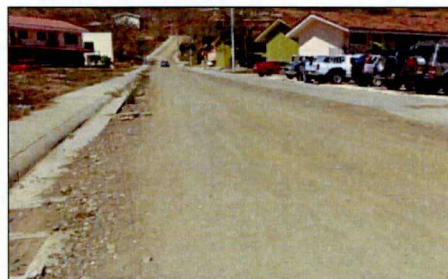
Durante la visita se logra constatar que **el proyecto presenta la construcción de infraestructura urbanística**. Se adjuntan (Fotos de la No.1 a la No.4) del proyecto.

- Cuando se realizó inspección la lectura hidrómetro se encontraba en cero.
- El proyecto registra el **Sistema Comercial a nombre de Littler Dream S.A, número de NIS 5296299 y se factura en tarifa 3.**
- Se desconoce el sistema de tratamiento para las aguas residuales del proyecto.
- El proyecto **no ha sido aprobado.**
- Este proyecto no tiene recepción de obras.

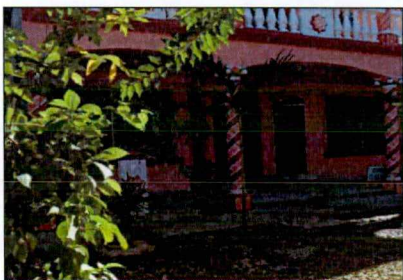
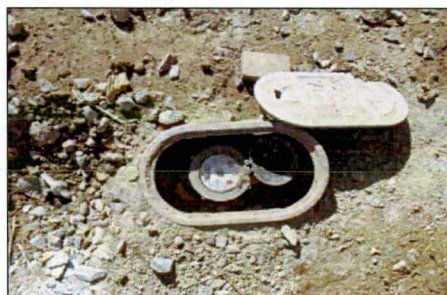
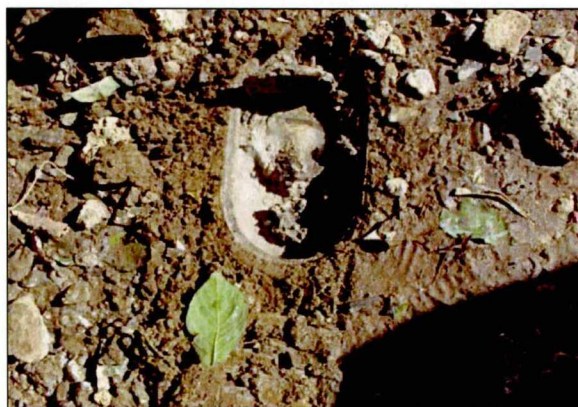
Se adjuntan (Fotos de la No.1 a la No.) del proyecto.

Durante la visita se logra constatar que **el proyecto presenta la construcción de infraestructura urbanística.**

El proyecto cuenta con 2 medidores de agua potable, con lecturas de 008 y 00468.

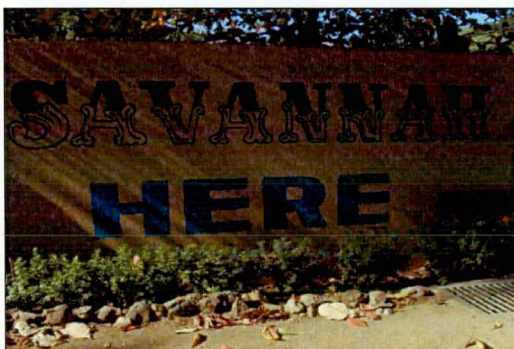
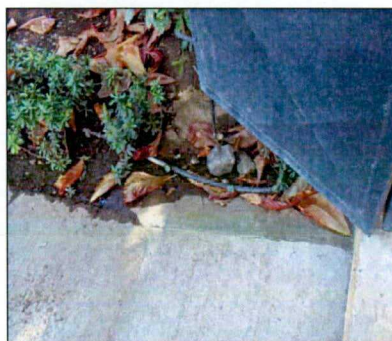
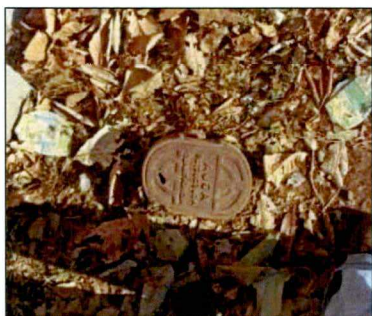
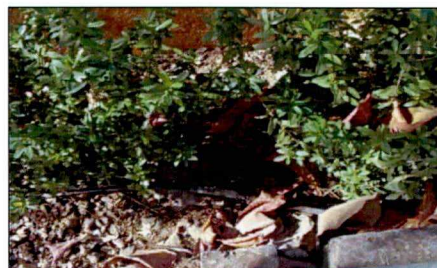
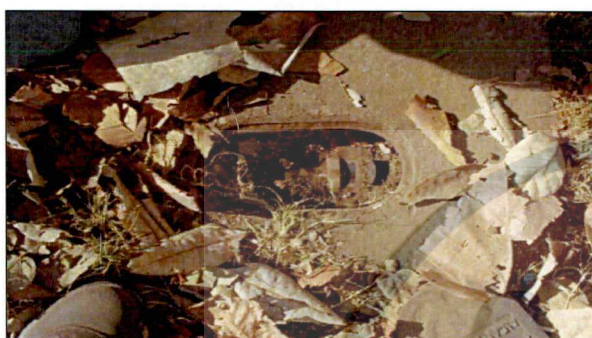
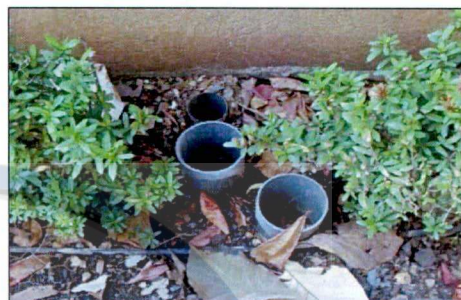
Se adjuntan (Fotos de la No.1 a la No.6) del proyecto.

Durante la visita se logra constatar que **el proyecto presenta la construcción de infraestructura urbanística.**

- A lo largo de la entrada se pueden ver varias derivaciones que no se saben de donde vienen.
- Al inicio de la entrada existen 2 medidores pero no se sabe cual corresponde al proyecto.
- Existe varias válvulas instaladas que no se pudo identificar al cuales proyectos corresponden.
- Uno de los medidores tenía una lectura de 180194 el cual tuvo que quitarse un recubrimiento de tierra para poder identificar, y el otro medidor no se pudo abrir.
- El proyecto consta de 13 unidades y forma parte del Hotel Coco Palms.
- El proyecto se registra en el Sistema comercial con el **NIS 4112618 a nombre de Dreaming Daisy's, hidrómetro 3108520, Limitada se factura en tarifa 3**

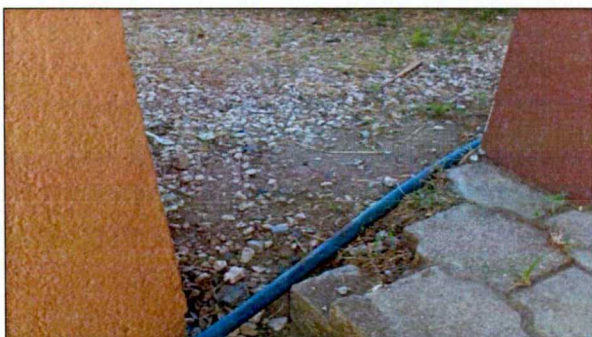
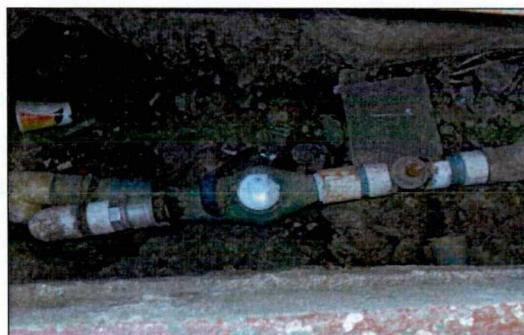
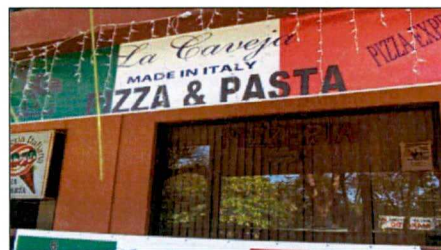
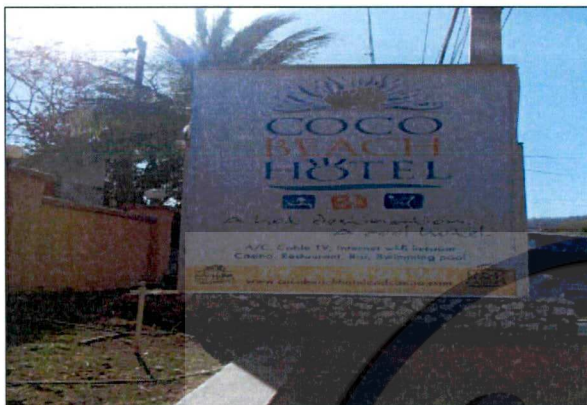
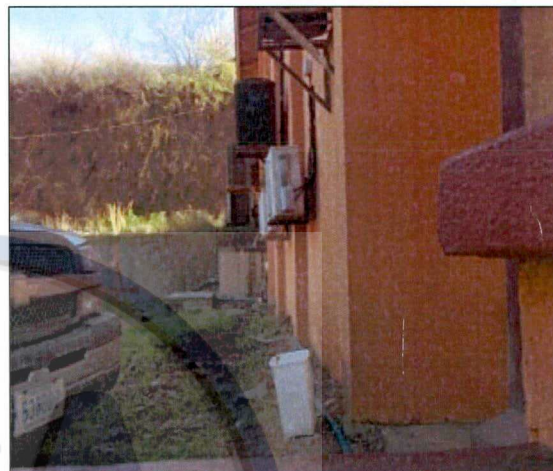
- El proyecto cuenta con 1 medidor de agua potable 2 pulgadas.
- Cuando se realizó la inspección el hidrómetro se encuentra detenido, lectura 05999.
- Por la pizzería en el parqueo, se encuentra un tanque y tuberías que no se sabe de donde vienen.
- Número de **NIS 4112609** registrado a nombre de **Hotel Coco, Verde . S.A** y se factura en tarifa 3.
- Se desconoce el sistema de tratamiento para las aguas residuales del proyecto.
- El proyecto **no ha sido aprobado**.
- Este proyecto no tiene recepción de obras.

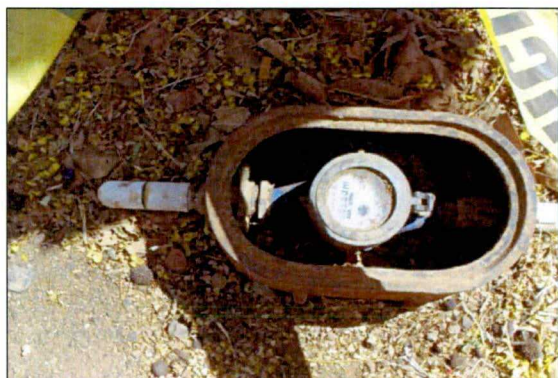
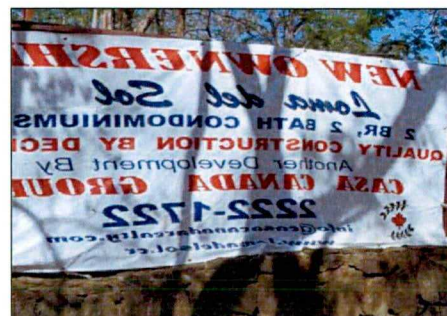
- El proyecto cuenta con un medidor con una lectura a la hora de inspección de 06480, con el número de medidor 03-122227.
- Tiene el número de **NIS 5303615** registrado en le Sistema Comercial a nombre de **Mediterranean Holdings S,A** y se factura en tarifa 3
- Se desconoce el sistema de tratamiento para las aguas residuales del proyecto.
- El proyecto **no ha sido aprobado**.
- Este proyecto no tiene recepción de obras.

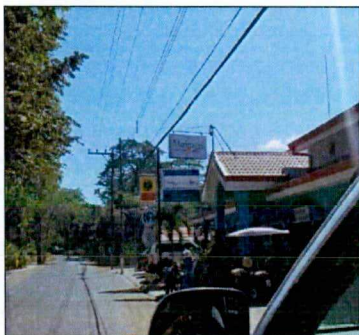
- El Proyecto consta de Hotel, Restaurant, Veterinaria, Video Club, etc.
- El proyecto cuenta con 1 medidor de  $\frac{3}{4}$  de pulgada, a la hora de la inspección la lectura era 20515.
- El proyecto cuenta con medición individual para la facturación.
- El proyecto registra en el Sistema Comercial con número de **NIS 4113119 a nombre de Marina Lofts Sociedad Anónima, se factura en tarifa 3**.
- Se desconoce el sistema de tratamiento para las aguas residuales del proyecto.
- El proyecto **no ha sido aprobado**.
- Este proyecto no tiene recepción de obras.

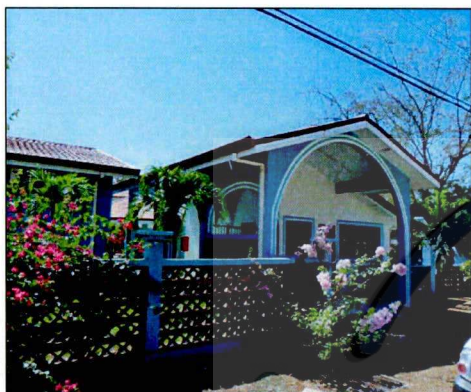
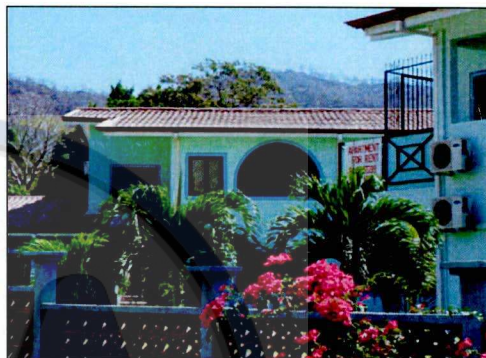
Durante la visita se logra constatar que **el proyecto se encuentra construido y en operación**. Ya se construyeron los condominios, las zonas comunes así como las obras de infraestructura. Algunos condominios ya se

- De acuerdo con lo constatado en sitio, el proyecto se encuentra construido y operando.
- Actualmente no se cuenta con documentos que demuestren la solicitud para aprobación de planos constructivos ante la Institución.
- Se desconoce el sistema de tratamiento para las aguas residuales del proyecto.
- El proyecto **no ha sido aprobado**.
- Este proyecto no tiene recepción de obras.

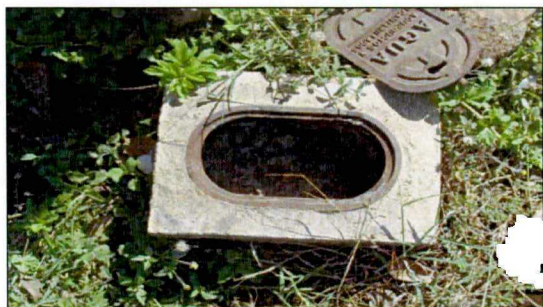
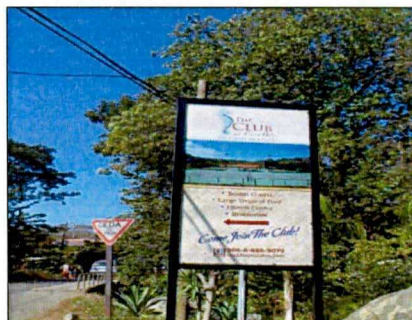
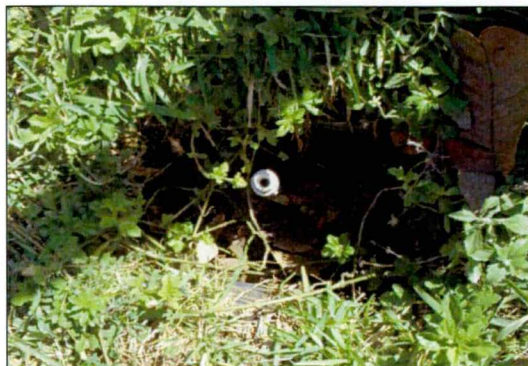
- El proyecto no cuenta con medidor.
- Existe registro en el Sistema Comercial del **NIS 4112555 a nombre de Quirce Morales Jose ML, se factura en tarifa 3 .**
- Según el Inspector Rafael Gallo el lote donde se encuentra este medidor se compro únicamente para colocar el rotulo de referencia para el condominio Segovia
- El proyecto **no ha sido aprobado.**
- Este proyecto no tiene recepción de obras.

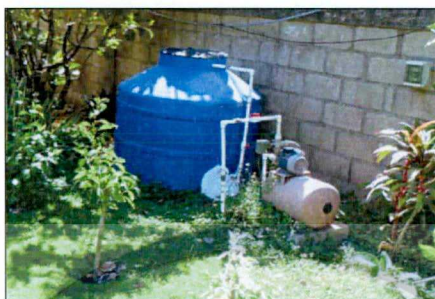
**Foto No. 1**

En el Sistema Comercial se identifica con el NIS 4112457 a nombre de Maiz industrial de Gte, con tarifa **Rural Reproductiva**, además **cuenta con un pozo propio** (Foto No.1).

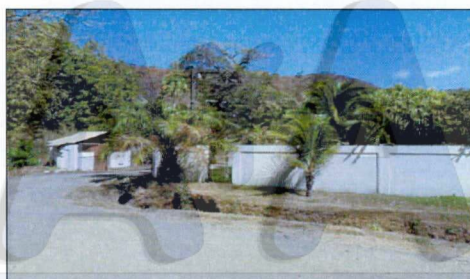
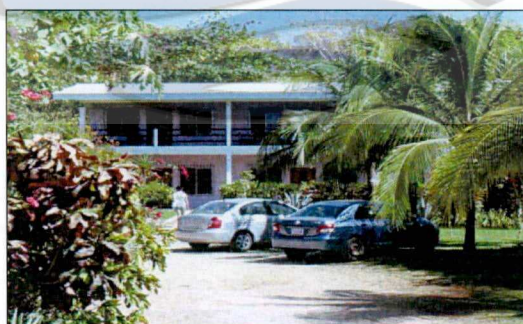
- De acuerdo con lo constatado en sitio, el proyecto se encuentra construido y operando.
- Actualmente no se cuenta con documentos que demuestren la solicitud para aprobación de planos constructivos ante la Institución.
- Se desconoce el sistema de tratamiento para las aguas residuales del proyecto.
- El proyecto **no ha sido aprobado**.
- Este proyecto no tiene recepción de obras.

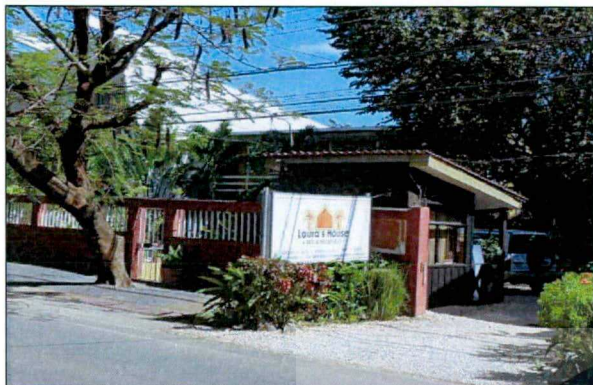
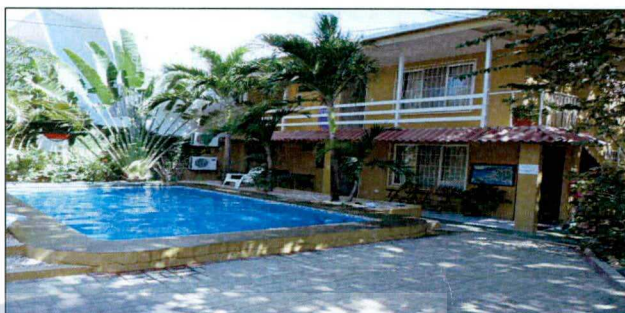
- De acuerdo con lo constatado en sitio, el proyecto se encuentra construido y operando.
- Actualmente no se cuenta con documentos que demuestren la solicitud para aprobación de planos constructivos ante la Institución.
- El proyecto **no ha sido aprobado**.
- Este proyecto no tiene recepción de obras.

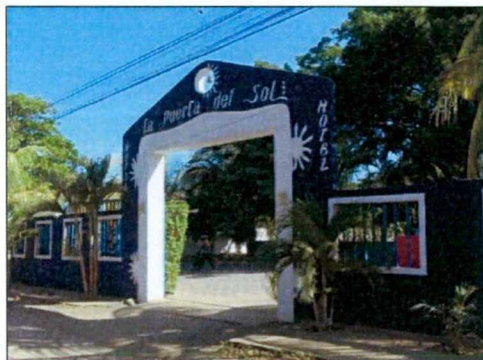
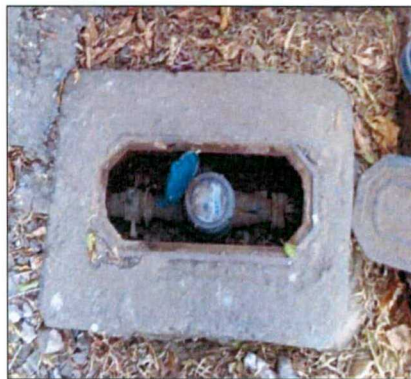
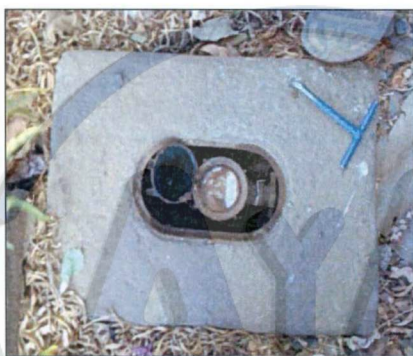
- El proyecto cuenta con 2 medidores de agua potable, uno de los medidores es de  $\frac{3}{4}$  de pulgada con una lectura de 58341 y esta malo, el otro es de  $\frac{1}{2}$  pulgada con una lectura de 052832 y están detenidos.
- En el Sistema Comercial se encuentran **registrados dos servicios con Números de NIS 4112577 y 4112578 a nombre de Tolo Internacional, GZ. S.A** ambos se facturan en tarifa reproductiva
- Se desconoce el sistema de tratamiento para las aguas residuales del proyecto.
- El proyecto **no ha sido aprobado**.
- Este proyecto no tiene recepción de obras.

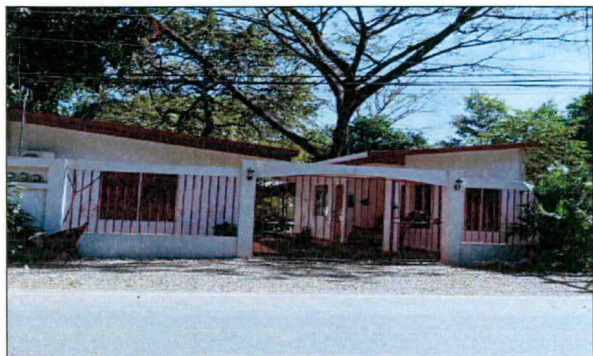
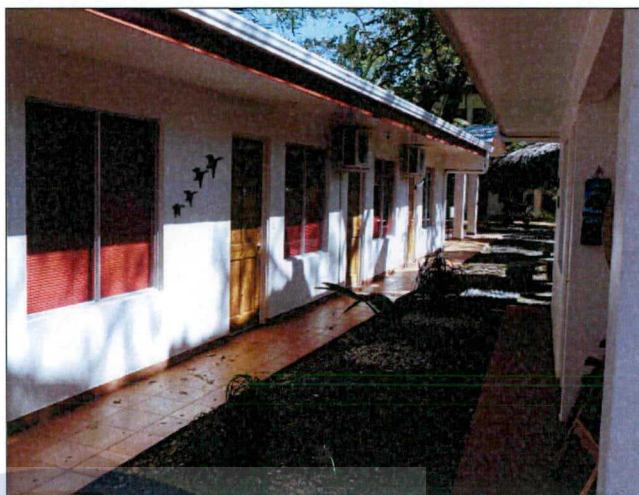
- De acuerdo con lo constatado en sitio, el proyecto se encuentra construido y operando.
- Actualmente no se cuenta con documentos que demuestren la solicitud para aprobación de planos constructivos ante la Institución.
- El proyecto no cuenta con recepción de obras.
- El proyecto **no ha sido aprobado**.
- Este proyecto no tiene recepción de obras.

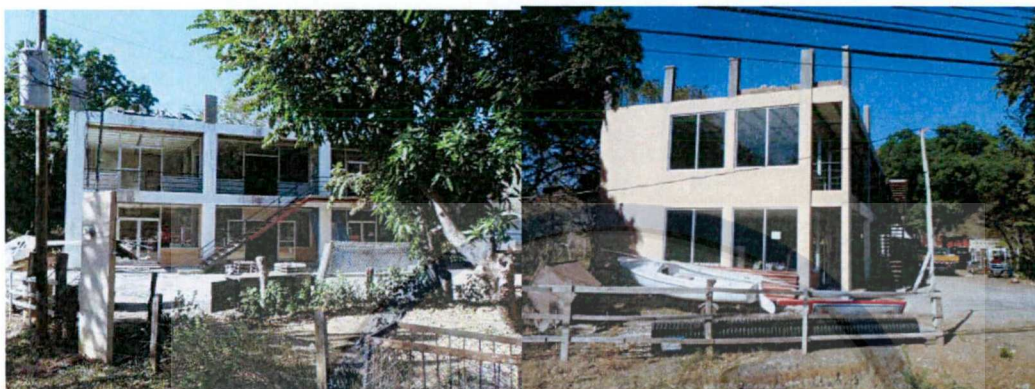
Durante la visita se logra constatar que **el proceso de construcción se encuentra paralizado**. El proyecto no se encuentra en operación.

- De acuerdo con lo constatado en sitio, el proyecto se encuentra en proceso de ser terminado (actualmente no se está trabajando en él).
- Actualmente no se cuenta con documentos que demuestren la solicitud para aprobación de planos constructivos ante la Institución.
- El proyecto **no ha sido aprobado**.
- Este proyecto no tiene recepción de obras.

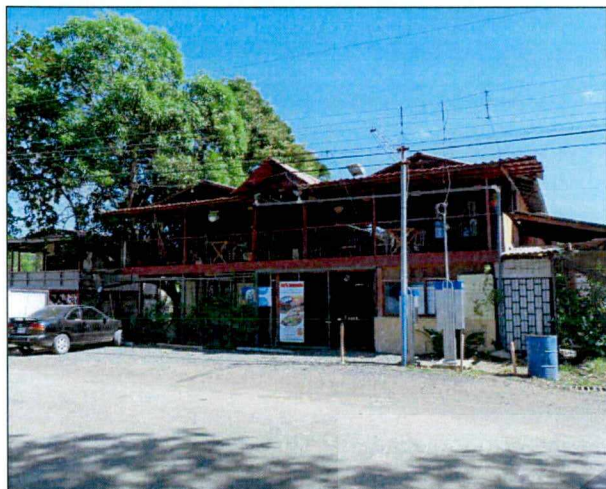
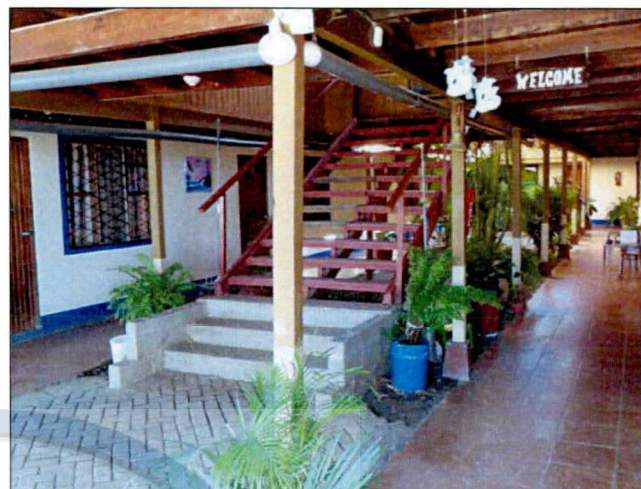
- De acuerdo con lo constatado en sitio, el proyecto se encuentra construido y operando.
- Actualmente no se cuenta con documentos que demuestren la solicitud para aprobación de planos constructivos ante la Institución.
- Se desconoce el sistema de tratamiento para las aguas residuales del proyecto.
- El proyecto **no ha sido aprobado**.
- Este proyecto no tiene recepción de obras.

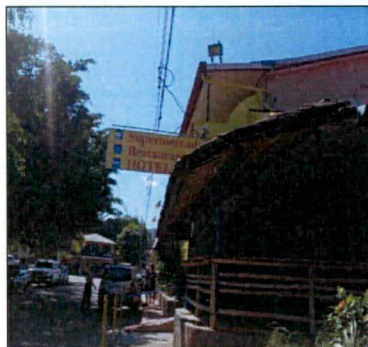
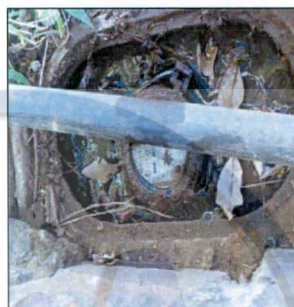
- Número de NIS 4113562 y 5277704 registrados en el Sistema Comercial a nombre Maritza Barrera Jimenez facturados ambos en tarifa reproductiva.
- Se desconoce el sistema de tratamiento para las aguas residuales del proyecto.
- El proyecto **no ha sido aprobado**.
- Este proyecto no tiene recepción de obras.

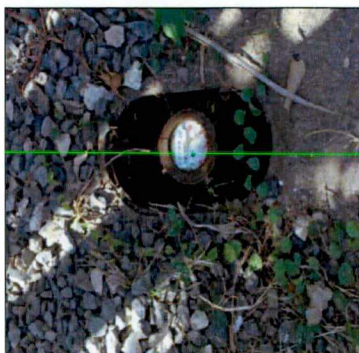
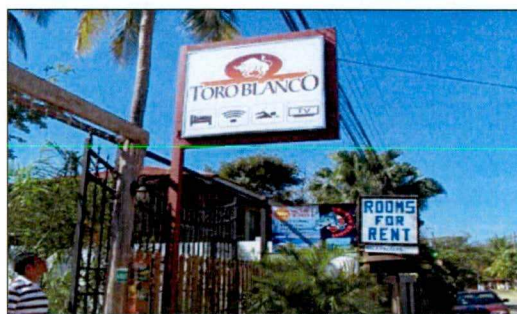
- El proyecto cuenta con 1 medidor de agua potable, lectura de 05735
- **Se registra en el Sistema comercial a nombre de Toro Blanco Sociedad Anónima con NIS 4113549, se factura en tarifa reproductiva.**
- Se desconoce el sistema de tratamiento para las aguas residuales del proyecto.
- El proyecto **no ha sido aprobado.**
- Este proyecto no tiene recepción de obras.

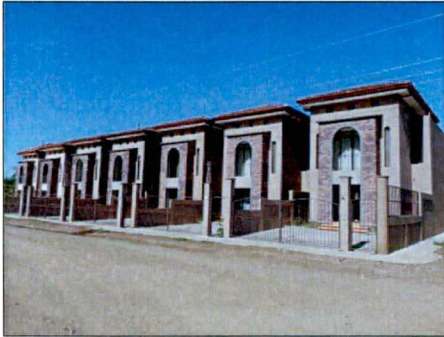
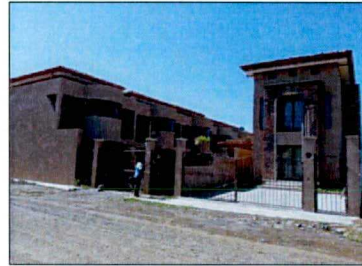
- De acuerdo con lo constatado en sitio, el proyecto se encuentra construido y operando.
- Actualmente no se cuenta con documentos que demuestren la solicitud para aprobación de planos constructivos ante la Institución.
- El proyecto **no ha sido aprobado**.
- Este proyecto no tiene recepción de obras.

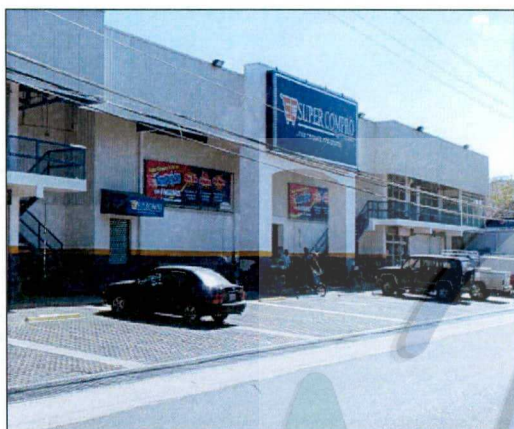
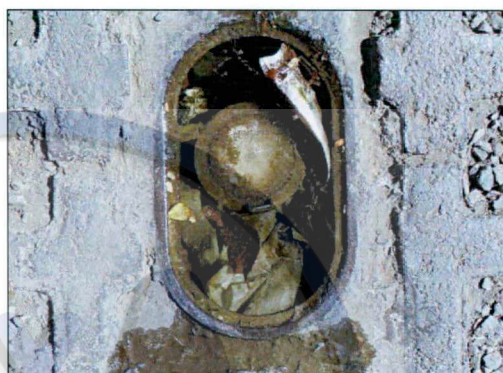
nombre de Guillen Rivas Antonio con el NIS 4112686 y se factura con tarifa reproductiva, en el momento de la visita existía fuga la cual fue reportada y reparada.

5. De acuerdo con lo constatado en sitio, el proyecto se encuentra construido y operando.
6. Actualmente no se cuenta con documentos que demuestren la solicitud para aprobación de planos constructivos ante la Institución.
- El proyecto **no ha sido aprobado**.
  - Este proyecto no tiene recepción de obras.

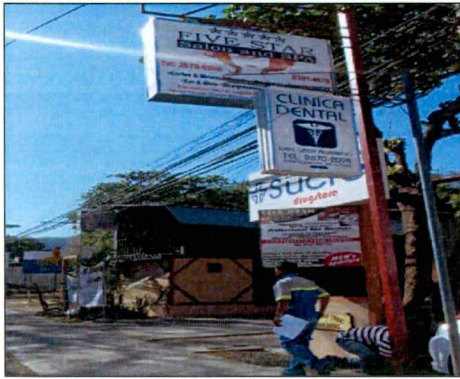
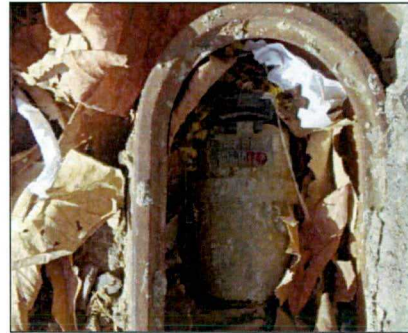
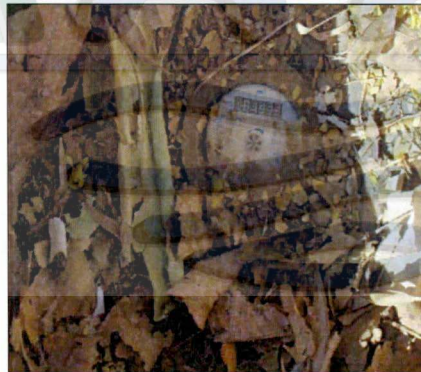
- El proyecto cuenta con 2 medidores de agua potable, los cuales no están trabajando.
- Se encontraron los hidrómetros **N°185440 Y 9819169**
- En el Sistema Comercial se encuentra **registrados dos servicios a nombre de Schmitt Richard, Lee** condominio con **NIS 4112804 y**

- Se desconoce el sistema de tratamiento para las aguas residuales del proyecto.
- El proyecto **no ha sido aprobado**.
- Este proyecto no tiene recepción de obras.

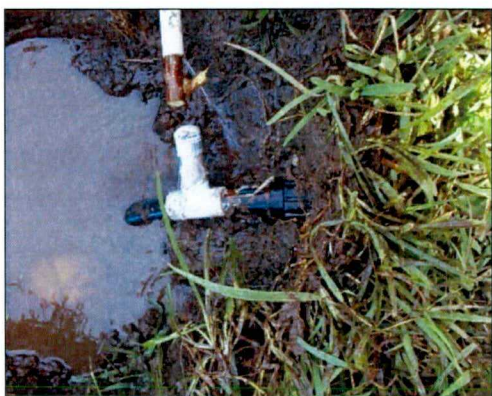
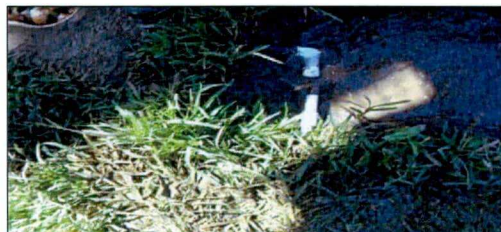
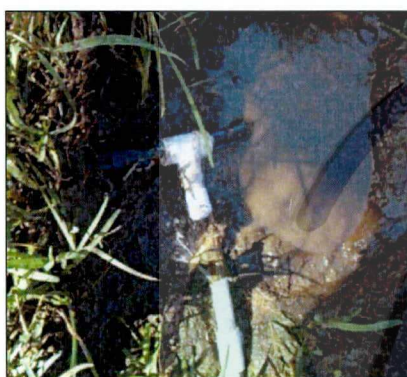
Se adjuntan (Fotos de la No.1 a la 4) del proyecto.

Al llegar al lugar se encontró al Sr. Reparando una fuga en el medidor y al descubrir el mismo se encontró con una conexión fraudulenta.

- Se desconoce el sistema de tratamiento para las aguas residuales del proyecto.
- El proyecto **no ha sido aprobado**.
- Este proyecto no tiene recepción de obras.

Ante este incidente se llama de inmediato al encargado de la ofician para que se tomen las medidas pertinentes para este caso.

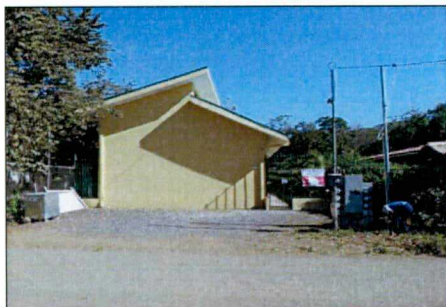
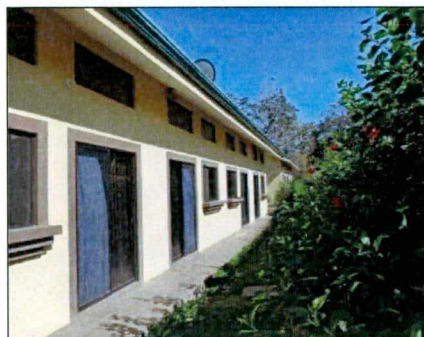
Se adjuntan (Fotos No.1 y 2) se aprecia la condición actual del complejo en cuestión.

Durante la visita se logra constatar que **el proyecto se encuentra construido y en operación**. El proyecto ya se encuentra habitado.

- De acuerdo con lo constatado en sitio, el proyecto se encuentra construido y operando.
- Actualmente no se cuenta con documentos que demuestren la solicitud para aprobación de planos constructivos ante la Institución.
- El proyecto **no ha sido aprobado**.
- Este proyecto no tiene recepción de obras.

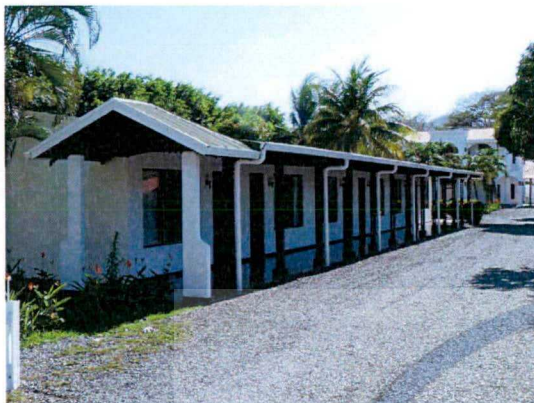
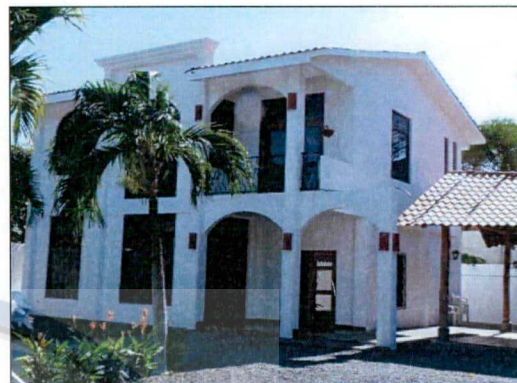
Se adjuntan (Fotos No.1 y 2) se aprecia la condición actual del complejo en cuestión.

Durante la visita se logra constatar que **el proyecto se encuentra construido y en operación**. El proyecto ya se encuentra habitado.

- De acuerdo con lo constatado en sitio, el proyecto se encuentra construido y operando.
- Actualmente no se cuenta con documentos que demuestren la solicitud para aprobación de planos constructivos ante la Institución.
- El proyecto **no ha sido aprobado**.
- Este proyecto no tiene recepción de obras.
