Instituto Costarricense de Acueductos y Alcantarillados  
Subgerencia de Gestión de Sistemas Periféricos

## INFORME FINAL PLAN DE TRABAJO EL COCO-OCOTAL

Abril 2010

**Informe Final Plan de Trabajo El Coco-Ocotal**

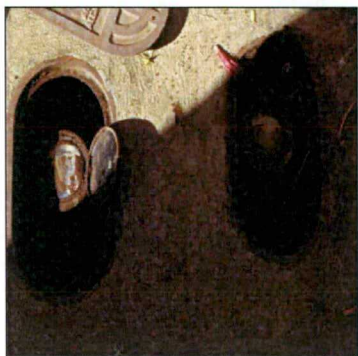
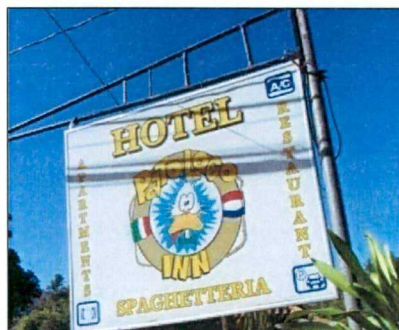
Se adjuntan (Fotos de la No.1 a la 2 ) del proyecto.

- El proyecto cuenta con 3 servicios de agua potable, los cuales no están trabajando.
- Se registran en el Sistema comercial a nombre de Hotelera Panto con Nis 4112738 hid.193892 tarifa reproductiva, Nis 4112739 hid. 193891, tarifa domiciliar,( se generó o/s para cambio de tarifa) Nis 4112740 hidrómetro N° 193617 tarifa reproductiva.
- Se desconoce el sistema de tratamiento para las aguas residuales del proyecto.
- El proyecto **no ha sido aprobado**.
- Este proyecto no tiene recepción de obras.

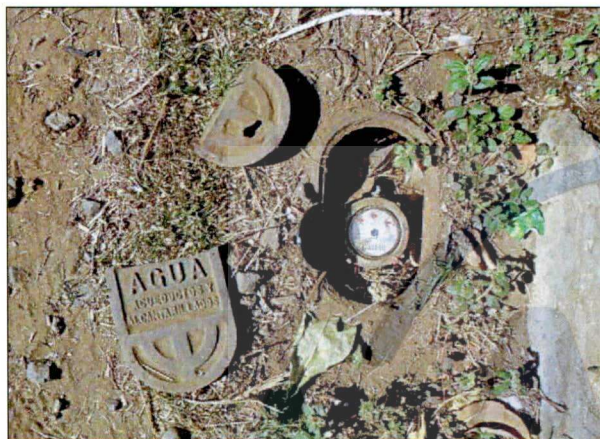
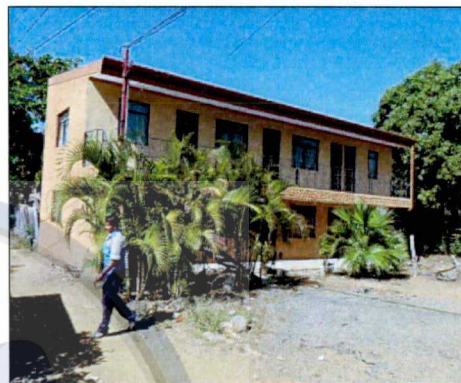
Se adjuntan (Fotos No.1 y 2) se aprecia la condición actual del complejo en cuestión.

- De acuerdo con lo constatado en sitio, el proyecto se encuentra construido y operando.
- Actualmente no se cuenta con documentos que demuestren la solicitud para aprobación de planos constructivos ante la Institución.
- La tapa del medidor estaba quebrada el día de la inspección. Esto se reportó para ser corregido.
- El proyecto **no ha sido aprobado**.
- Este proyecto no tiene recepción de obras.

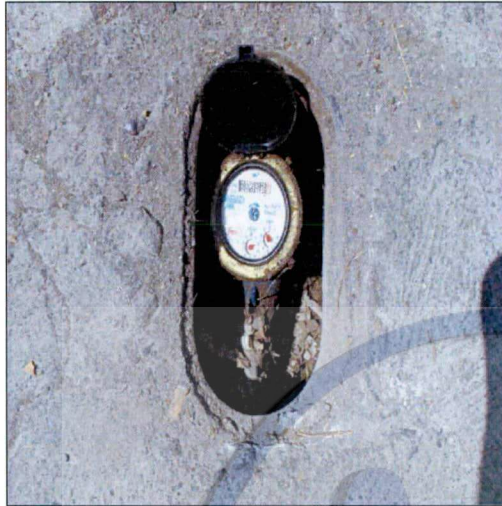
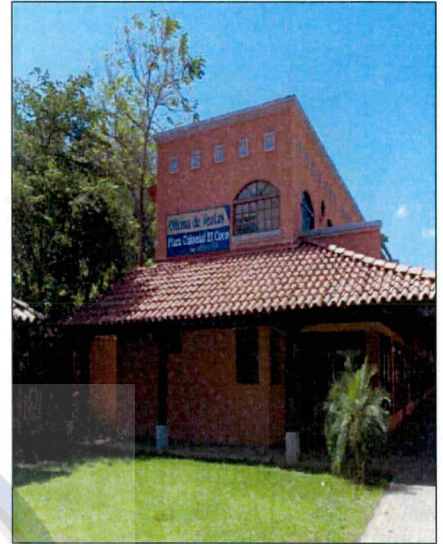
Se adjuntan (Fotos de la No.1 a la 2) del proyecto.

- En el Sistema comercial se registra a nombre Canales Contreras Jose Abel con el Nis 4112743 de El Proyecto cuenta con 1 medidor 084460 de agua potable, a la hora de la inspección la lectura era de 002317, se factura en tarifa 3.
- Se desconoce el sistema de tratamiento para las aguas residuales del proyecto.
- El proyecto **no ha sido aprobado**.
- Este proyecto no tiene recepción de obras.

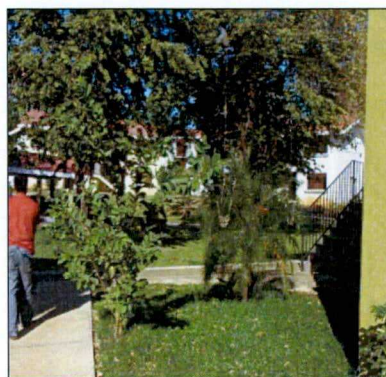
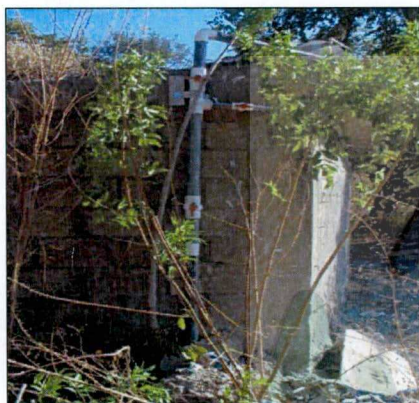
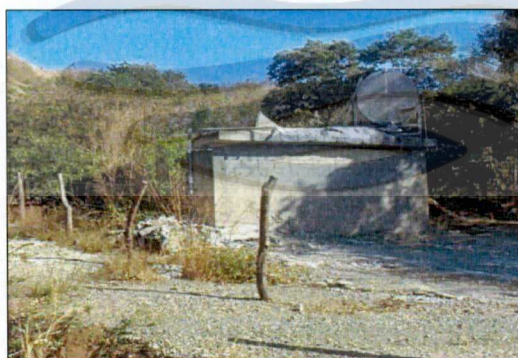
Se adjuntan (Fotos de la No.1 a la 3.) del proyecto.

- 
- No se tiene mayor información referente a este proyecto.
  - El proyecto cuenta con servicio de agua potable y con algunas viviendas habitadas.
  - **En el Sistema Comercial se encuentra registrado a nombre de Comercial Frama de Moravia S.A con Nis 5293414 hid. N° 003069696 y se factura en tarifa reproductiva.**

- **Se realizó el cargo correspondiente al fraude.**
  - En la inspección se logro constatar que gran parte de este proyecto se encuentra abandonado.. Y al parecer tienen un pozo que los abastecimiento.

- Se desconoce el sistema de tratamiento para las aguas residuales del proyecto.
  - El proyecto **no ha sido aprobado.**
  - Este proyecto no tiene recepción de obras.

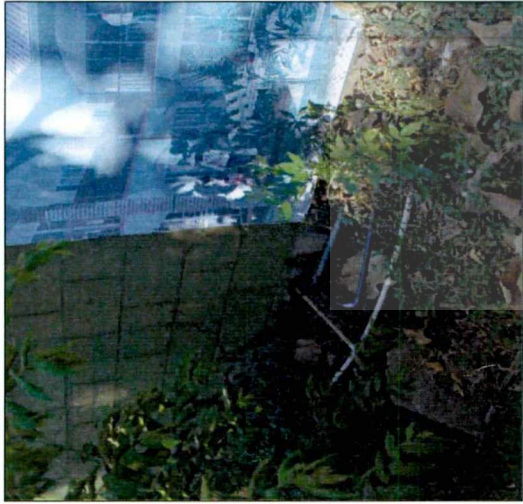
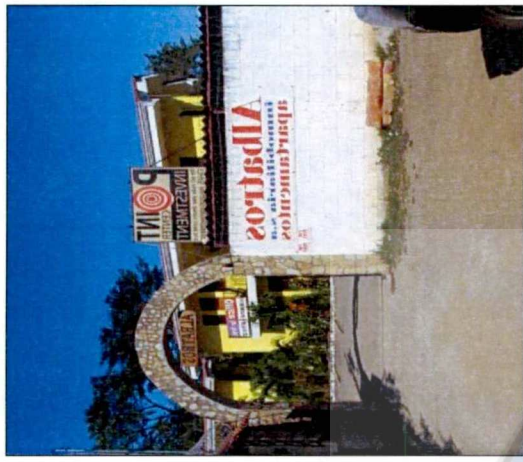
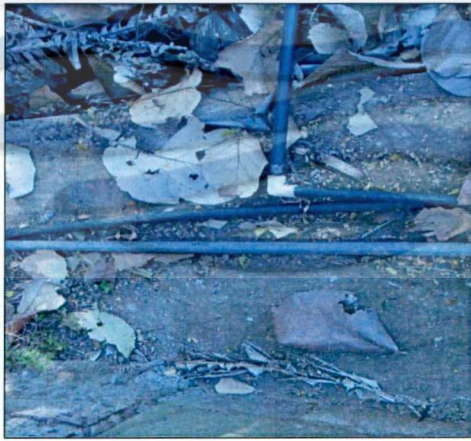
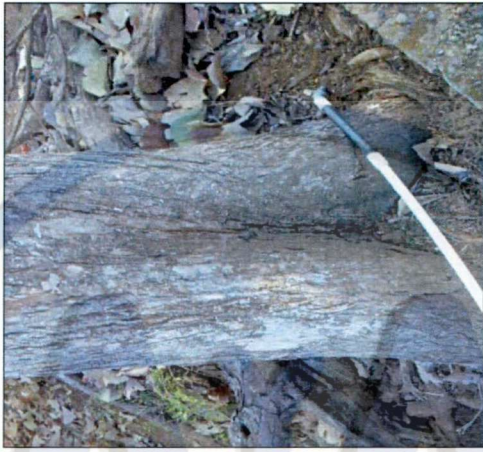
Se adjuntan (Fotos de la No.1 a la 4 ) del proyecto.

- 
- En el Sistema Comercial se registra a nombre de Albatros Inmobiliaria Sociedad Anónima NIS 4112619, tarifa reproductiva hidrómetro 323332.
  - A lo largo de la entrada se pueden ver varias derivaciones que no se saben de donde vienen.
  - Se informo que el proyecto consta de 20 apartamentos.
  - Se desconoce el sistema de tratamiento para las aguas residuales del proyecto.
  - El proyecto **no ha sido aprobado**.
  - Este proyecto no tiene recepción de obras.

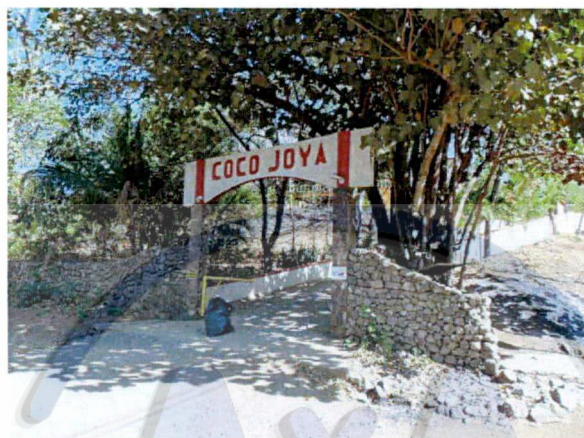
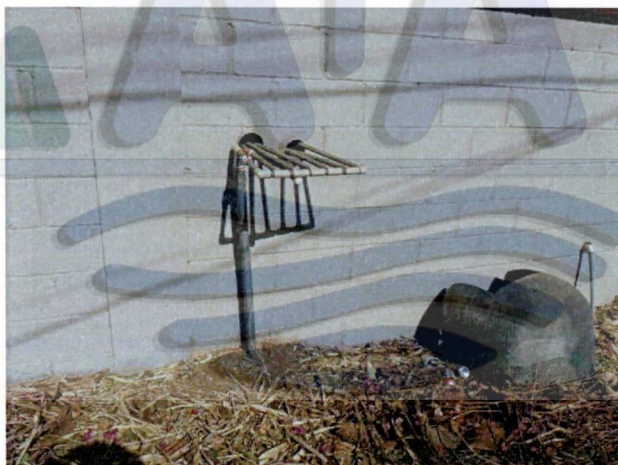
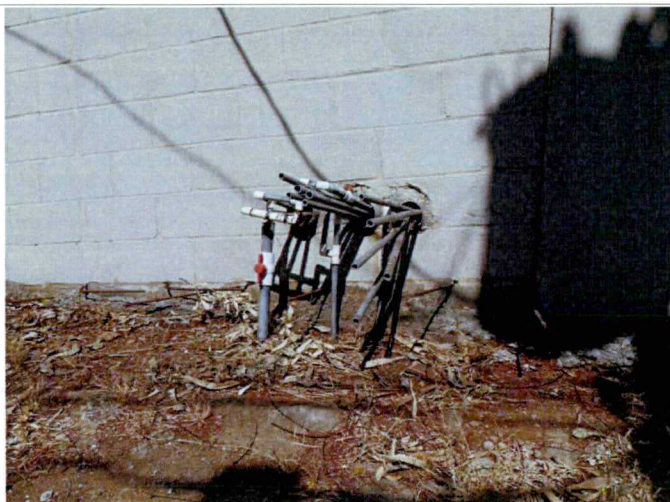
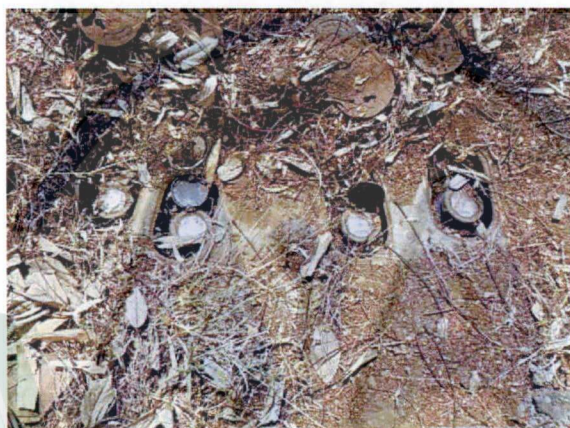
Se adjuntan (Fotos No.1 a la 4) se aprecia la condición actual del complejo en cuestión.

- De acuerdo con lo constatado en sitio, el proyecto se encuentra construido y operando.
- Actualmente no se cuenta con documentos que demuestren la solicitud para aprobación de planos constructivos ante la Institución.
- Como se aprecia en las fotografías No.2 y No.3, en la inspección se detectaron varias tuberías con configuraciones poco habituales. **Se realizó una inspección para verificar algún fraude la cual resultó infructuosa, todo estaba en situación correcta. El proyecto no ha sido aprobado.**
- Este proyecto no tiene recepción de obras.

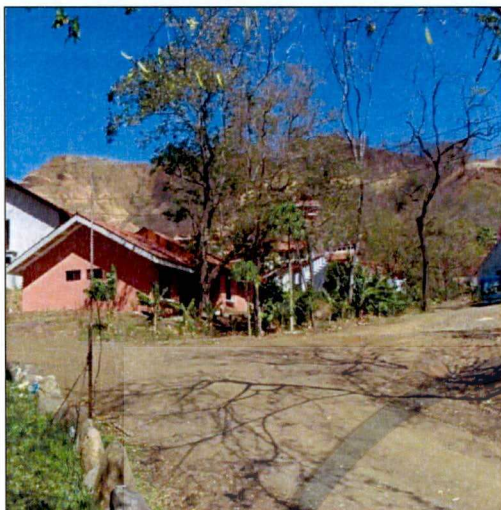
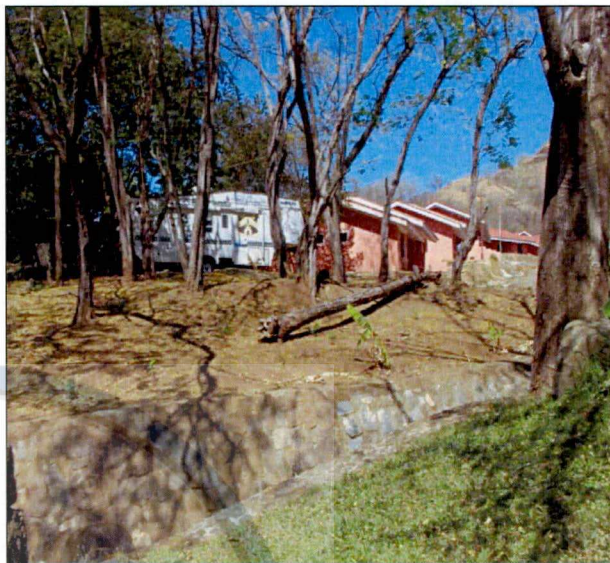
Se adjuntan (Fotos de la No.1 a la 2.) del proyecto.

- **El proyecto no cuenta con servicio de AyA**
- Proyecto Sin nombre de Constructora Mapache 100 mts al sur de Peñón del Coco ( Vecino de Little Dreams ).
- Se desconoce el sistema de tratamiento para las aguas residuales del proyecto.
- El proyecto **no ha sido aprobado**.
- Este proyecto no tiene recepción de obras.

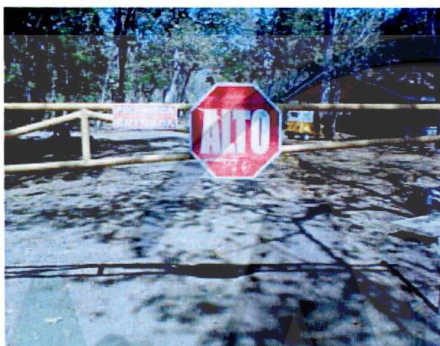
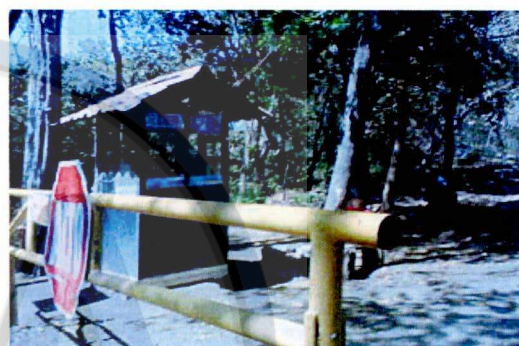
Entrada a plantel de Mapache

El día 10 febrero 2010 al ser las 10:00 am . Se descubre fraudulencia en el tubo madre de 4 pulgadas con una reducción a 2 pulgadas hacia el interior de la propiedad como paja directa. La misma conexión ilícita se encontraba a 80 cm del tope del tubo madre. El hidrómetro de esa propiedad se encontraba dentro de la misma. Se elimina conexión ilícita y se saca hidrómetro de la propiedad. Se generan los cargos correspondientes al fraude en nuestro Sistema Comercial un monto total de ¢45.584.088.

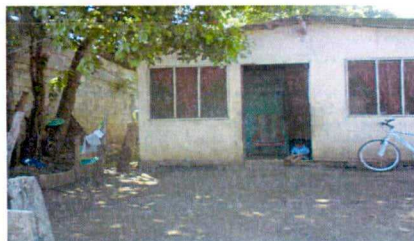
**4113233 5-5-5-3-35-3-1 Serrato Obando María**

*Al se las 9:25 am del día 13 febrero del 2010 y de conformidad con la orden # 13128508 se encuentra pegados con tubo hechizo dentro de la caja ford.*

*Imagen de la casa donde aparece el fraude*

*Se procede a eliminar frude y levantar la caja ford por prevención.*

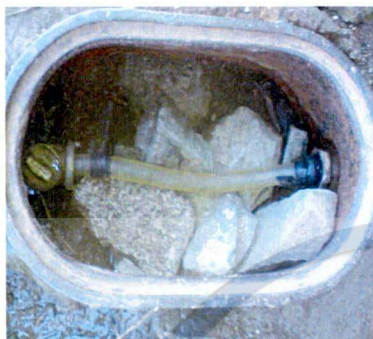
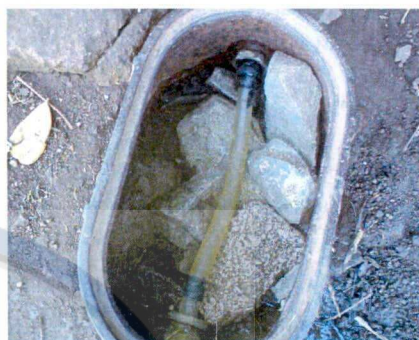
*En las siguientes fotos se muestran diferentes angulos del tubo hechizo encontrado en la propiedad*

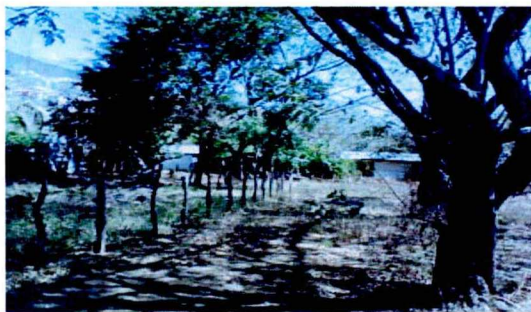
**4113369 5-5-5-3-45-17-1 Alicia Acuña**

*Al ser las 10:10 am del 11 febrero del 2010 se verifica lote valdío y se encuentra pegado con paja directa hacia la propiedad .*

*El mismo alimentaba casas al fondo de la propiedad por tuberia illicita.*

*En esta fotografia se ve el lote valdío donde se encontro fraude al fondo se ven las casa*

*que alimentaba la paja directa*

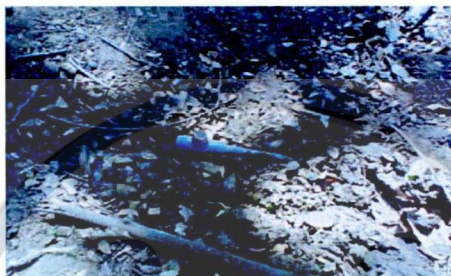
*Imagen donde muestra la llave de paso que tenía la paja directa detectada en el fraude*

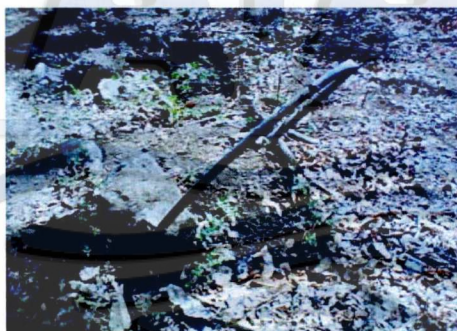
*En esta foto se muestra la eliminación de la paja directa*
