INSTITUTO COSTARRICENSE DE ACUEDUCTOS Y ALCANTARILLADOS  
SUBGERENCIA DE AMBIENTE, INVESTIGACIÓN Y DESARROLLO  
UEN GESTIÓN AMBIENTAL DEL RECURSO HÍDRICO  
ÁREA FUNCIONAL DE HIDROGEOLOGÍA

INFORME GEOLÓGICO: ANÁLISIS DE UNA ZONA EN SAN VITO DE COTO BRUS,  
PUNTARENAS.

Agosto, 2020

**ASUNTO: Informe geológico reclamo Tecnivivienda San Vito, Coto Brus, Puntarenas.**

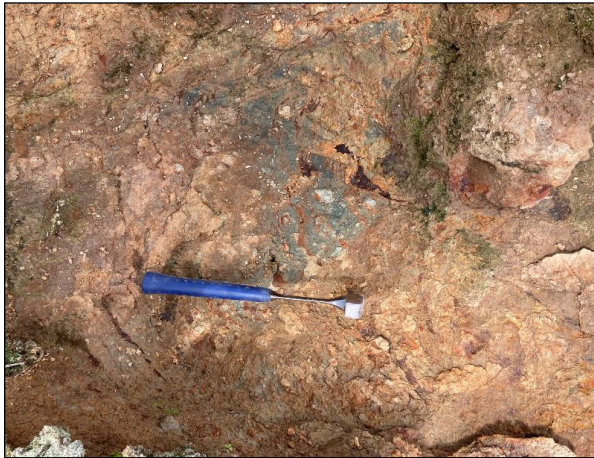
Corresponde con un depósito de bloques polimícticos, de tamaños variables desde centimétricos hasta decimétricos, de formas subredondeados y que se encuentran englobados en una matriz areno limosa de tonalidad café a pardo. Sobre este depósito es que se ha desarrollado el suelo residual que se observa en los alrededores del sitio de interés, el cual presenta un espesor observado de alrededor de 1.5 m (Fotos 1-4).

**Foto 1.** Depósito de bloques polimíctico. (Coordenadas 975312 N / 612951 E).

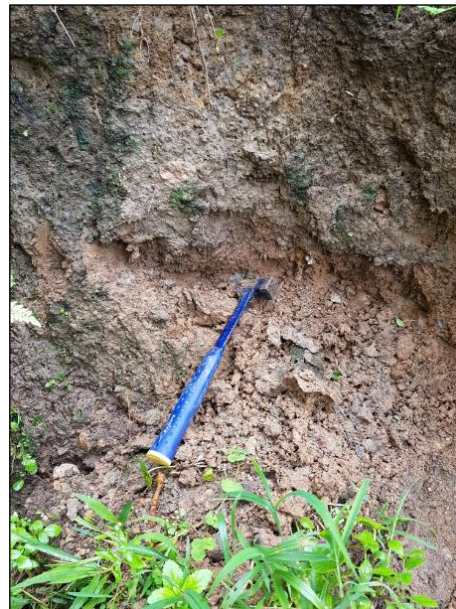
**Foto 2.** Matriz areno limosa. (Coordenadas 975233 N / 612906 E).

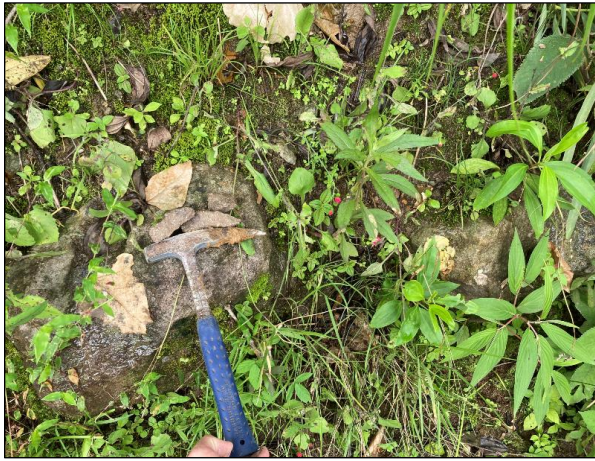
**Foto 3.** Bloques lávicos. (Coordenadas 975243 N / 612938 E).

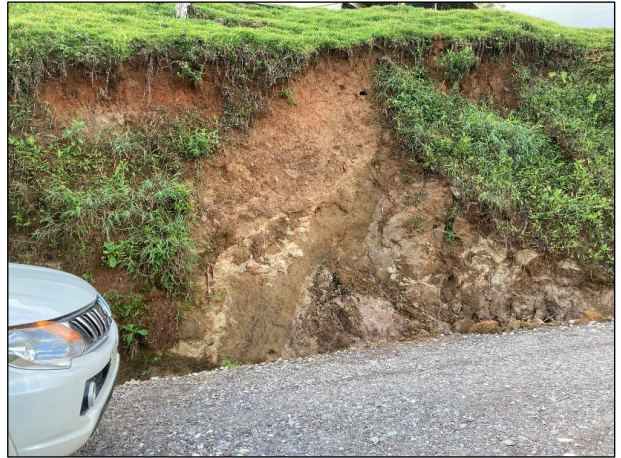
**Foto 4.** Suelo residual. (Coordenadas 974799 N / 613090 E).

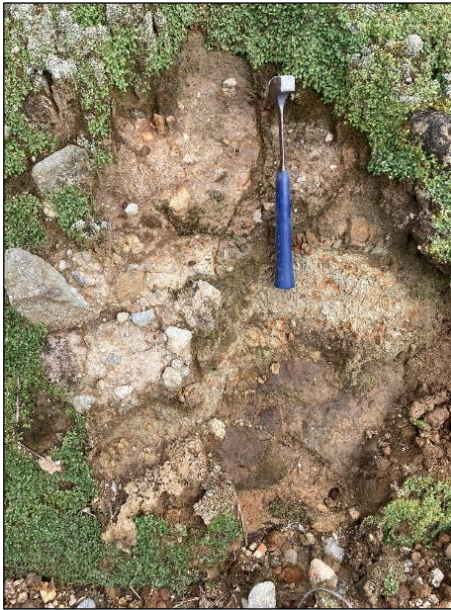
Subyaciendo este depósito se observa en contacto concordante, otro flujo de lodos de tonalidad gris claro a oscuro, de matriz arcillosa y alta plasticidad, que engloba bloques polimícticos de tamaños variados (Fotos 5-6) inclusive bloques métricos.

**Foto 5.** Depósito del flujo basal arcilloso. (Coordenadas 975277 N / 612933 E).

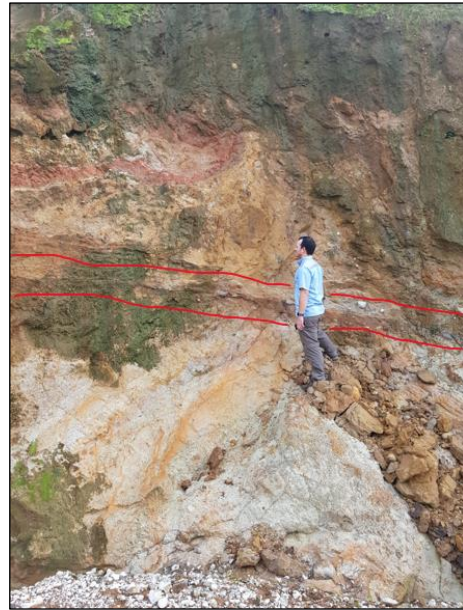
**Foto 6.** Contacto entre dos flujos de la unidad de Debris Flow. (Coordenadas 975306 N / 612982 E).

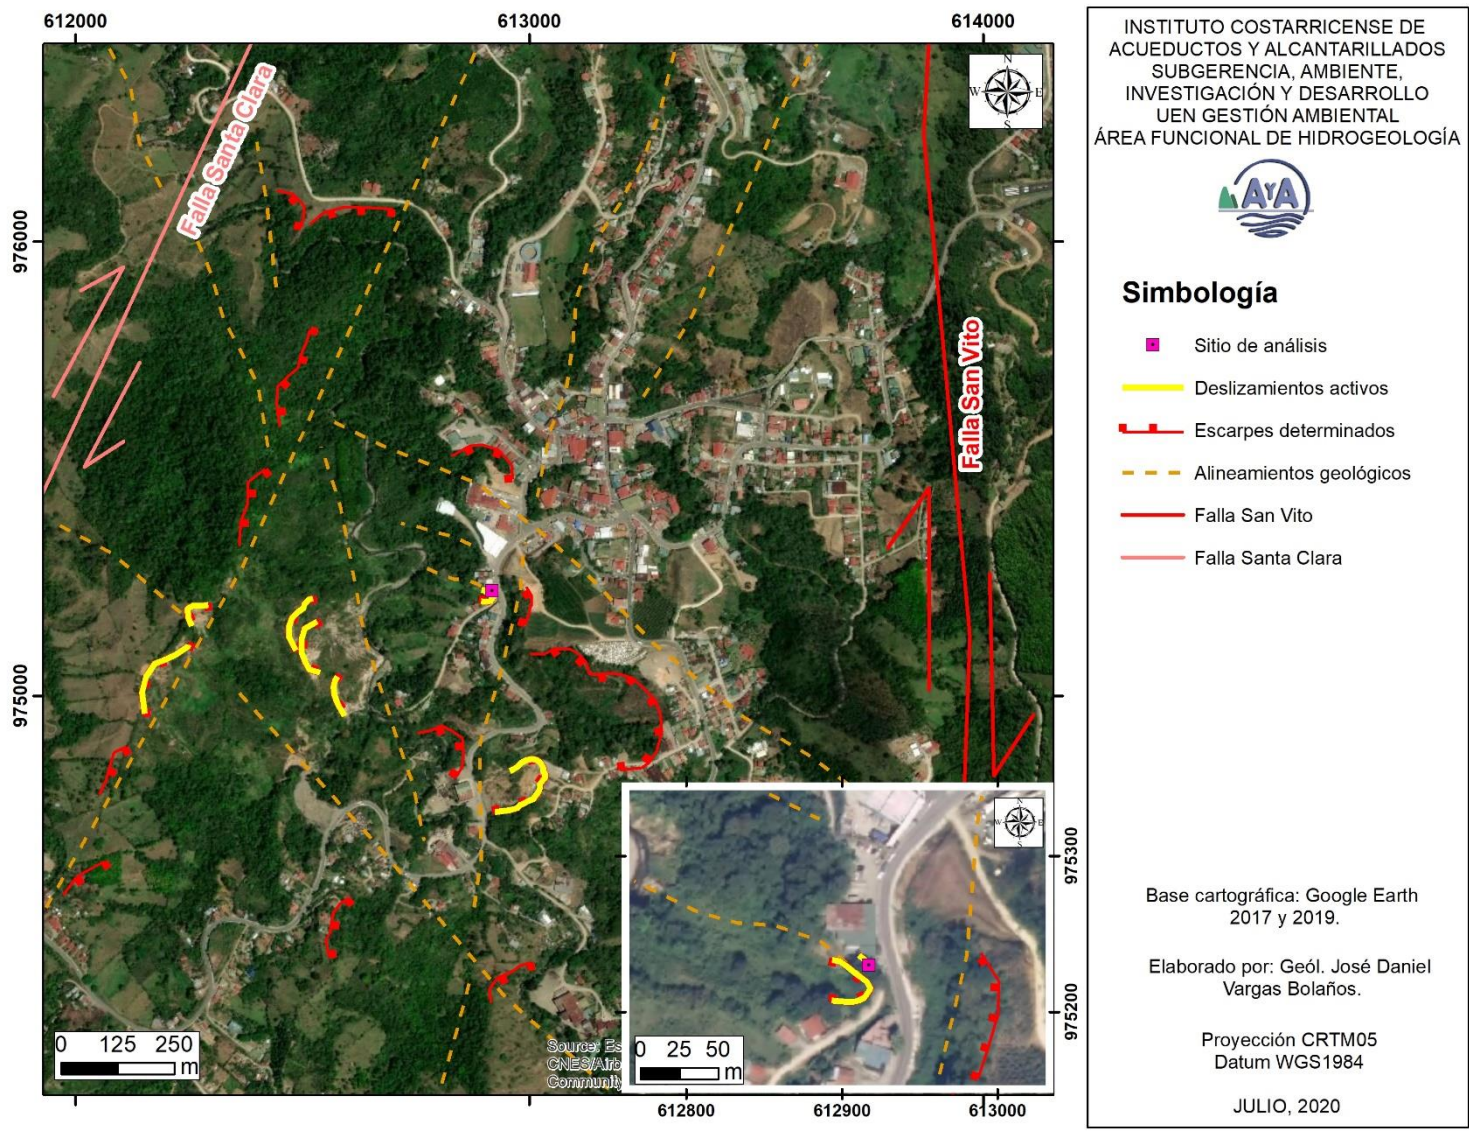
Figura 6. Mapa de deslizamientos activos.

- 3) Según el mapa del grado de susceptibilidad de ocurrencia de deslizamientos por pendientes, caracteriza la zona de estudio de alto a muy alto, con la presencia de deslizamientos activos en sus cercanías (Figura 6) y una orientación preferencial en los sectores norte, sur y este, de generar escarpes hacia el suroeste (a favor de la pendiente de la ladera).

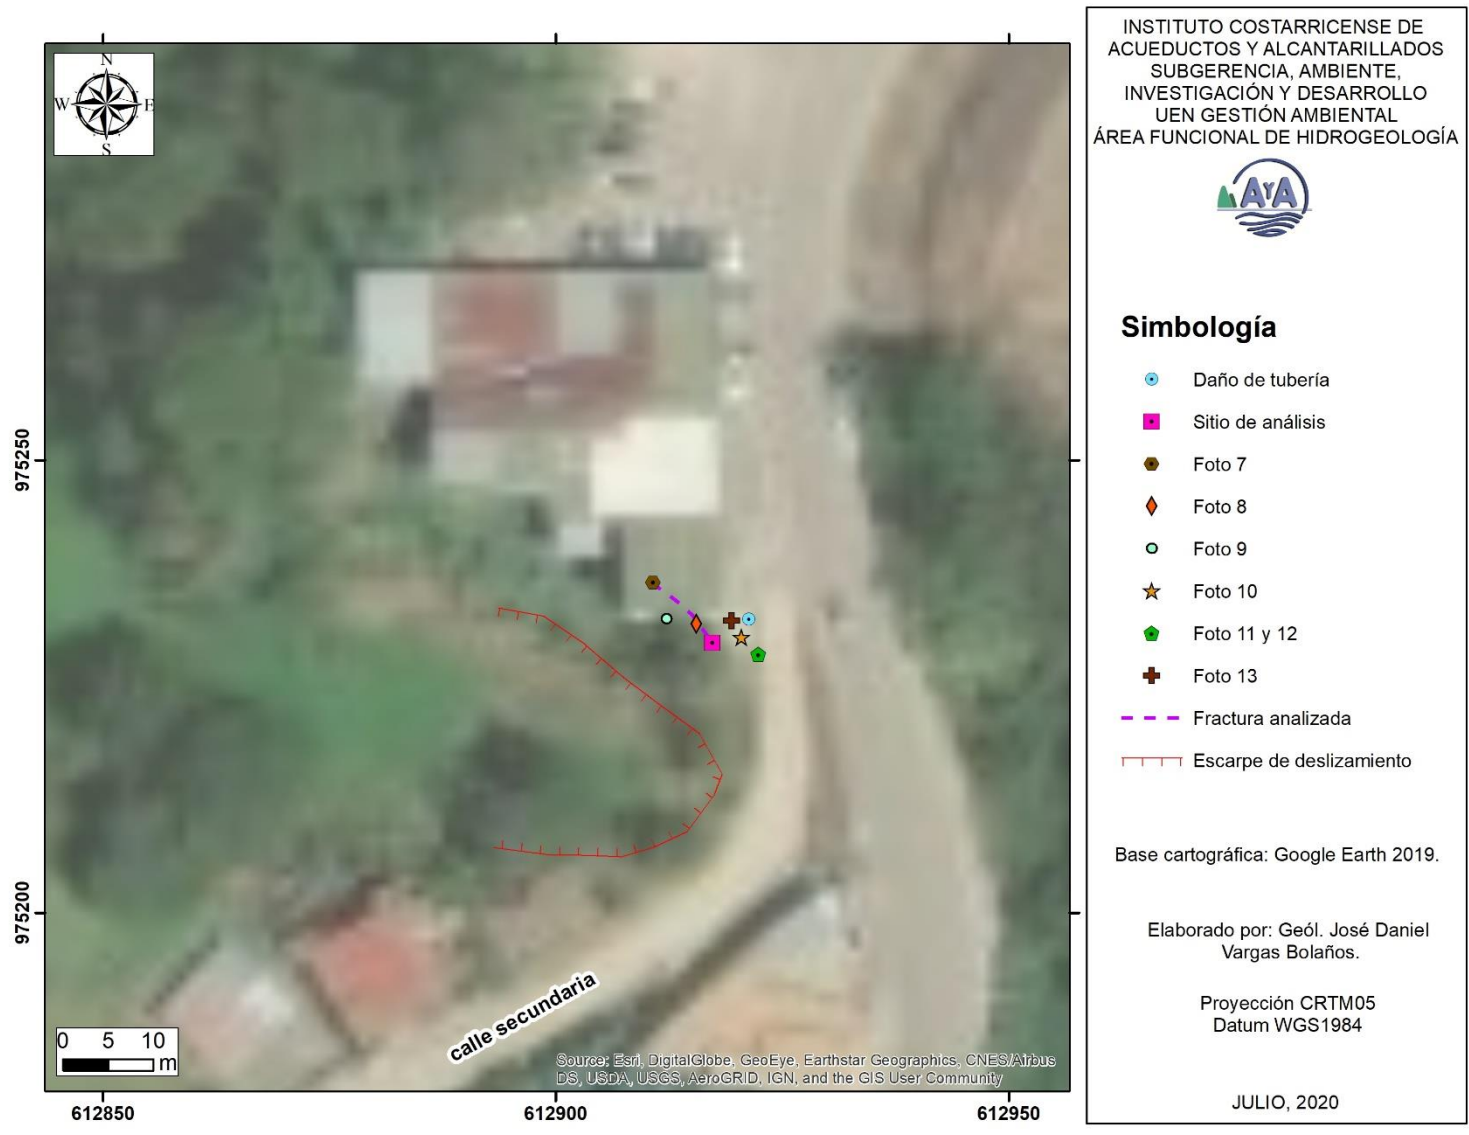
Figura 7. Mapa de ubicación de las fotos indicadas.

- 4) La zona analizada es asociada con un deslizamiento activo que se localiza a menos de 25 m de este, y por el cual escurre una quebrada sin nombre que es afluente al río Jaba, donde se observa en el campo tanto la corona principal como los escarpes laterales de este deslizamiento (Foto 14-17, Figura 7), dichas condiciones de inestabilidad según lo observado indica que han tenido eventos en el pasado, representado por el escarpe de deslizamiento (Figura 7), así como los lóbulos de acumulación de material en la quebrada sin nombre, afluente al río Jaba.

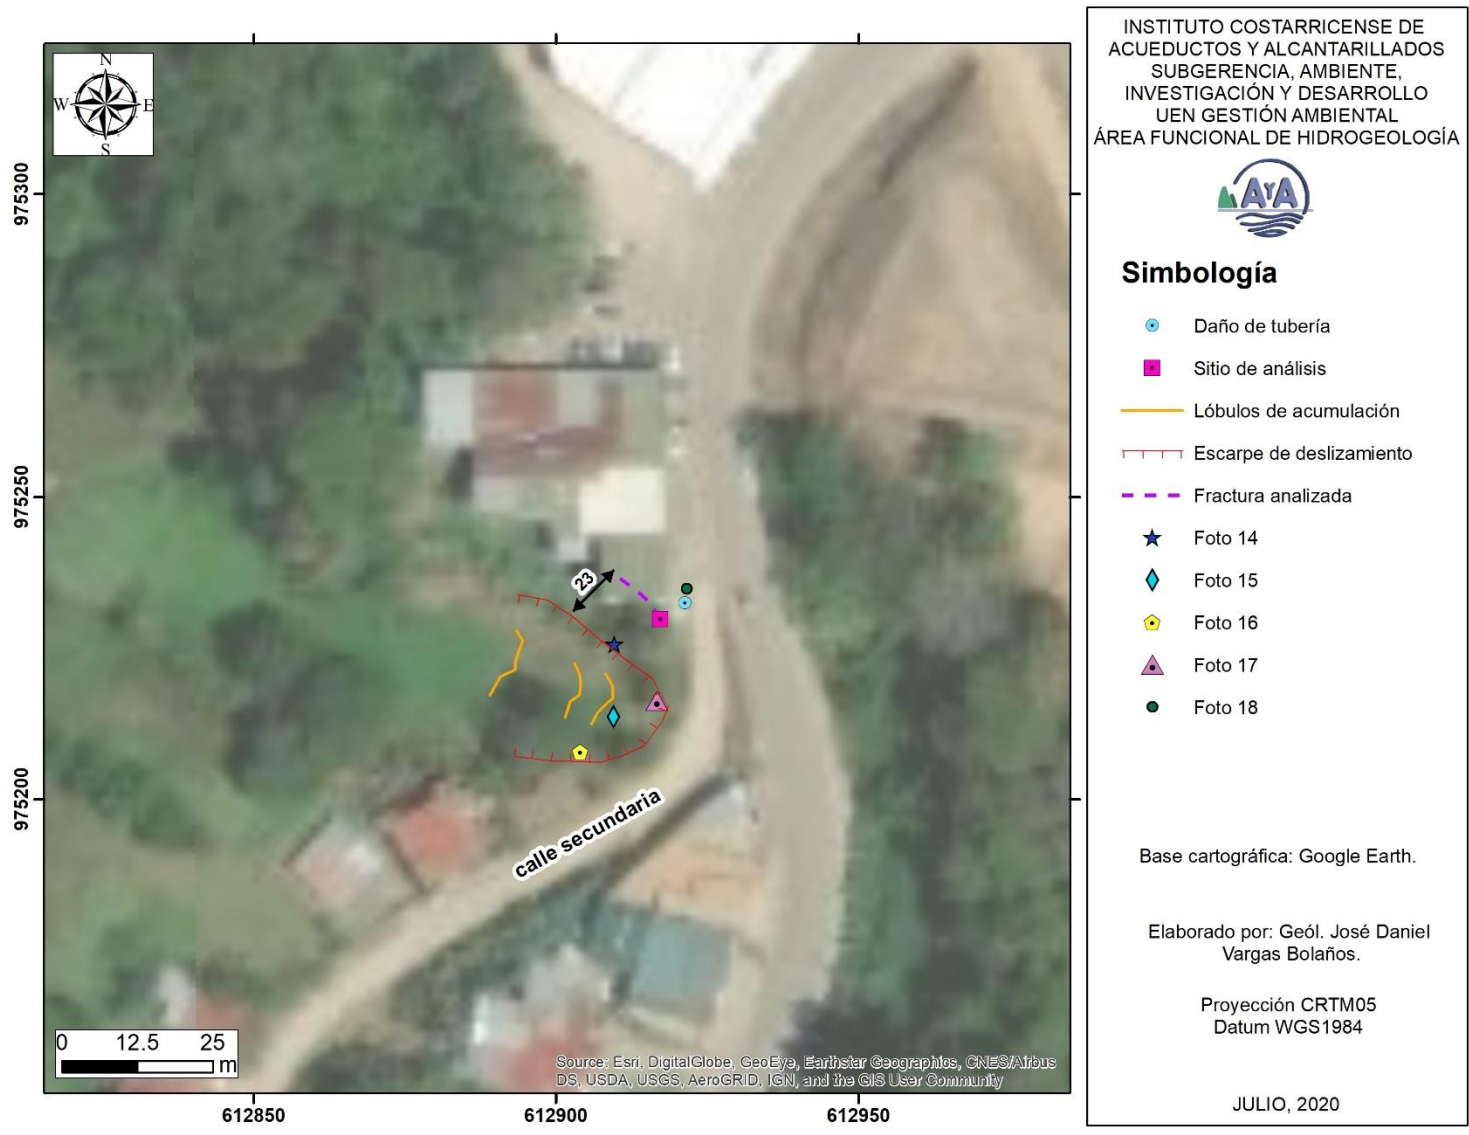
En la Figura 8, se presenta la ubicación del deslizamiento activo y del sitio de análisis.

**Figura 8.** Mapa de ubicación de inestabilidad analizada.

A una distancia de 400 m al sur del sitio analizado (Figura 8), se encuentra un deslizamiento de dimensiones significativas (cerca de 10 000 m<sup>2</sup>), el cual muestra un desprendimiento de materiales que corresponden con suelo residual y el flujo de tonalidad café y bloques polimícticos (Foto 19), que corresponde con el mismo material presente en las cercanías del sitio analizado. Este sitio se analiza como referencia para detallar el tipo de mecanismo de ruptura que se presenta asociado a los materiales geológicos de la zona.

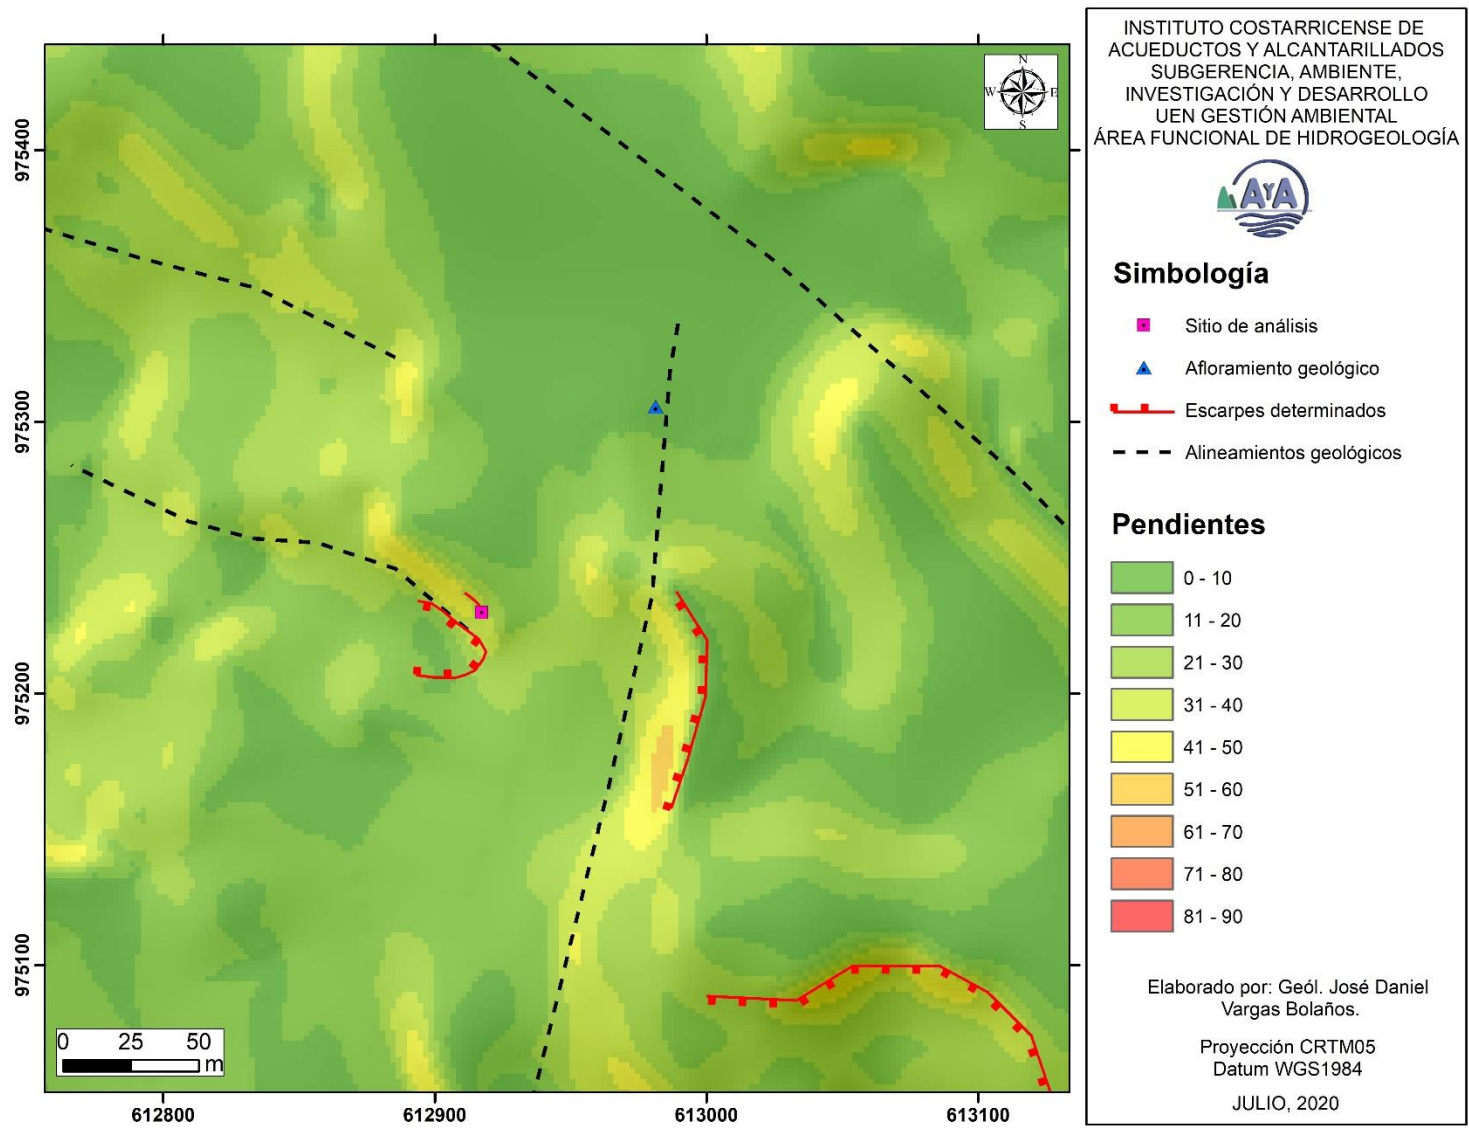
A partir del resultado de la clasificación geomecánica y considerando que el ángulo de la ladera máxima obtenido a partir de la topografía disponible (curvas de nivel proyecto EPYPSA, escala 1:5000) es de 40° (Figura 9), se procede a realizar el análisis de la estabilidad de la ladera mediante el gráfico de relación entre el Q slope y el ángulo de la pendiente del terreno, que se muestra en la Figura 10.

Por lo que se determina mediante esta metodología que la ladera se categoriza inestable, a partir de las características descritas, lo cual es congruente con la situación de la zona analizada, así como demás deslizamientos que se encuentran en los alrededores.

Figura 9. Mapa de pendientes del terreno en grados.

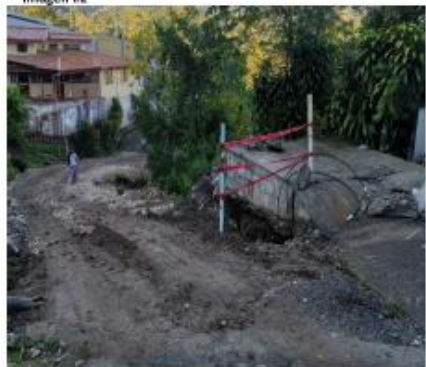
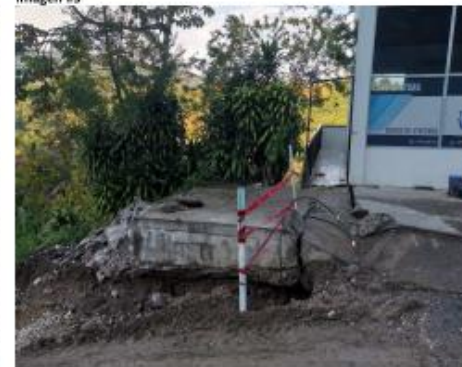
Imagen #3

El reporte de avería lo hizo un vecino del sitio mediante vía telefónica a la plataforma de servicio al usuario de la cantonal de Coto Brus indicando lo sucedido, para lo cual se atiende de inmediato por personal operativo. Al llegar al sitio de afectación se observa el desprendimiento de una parte del talud al costado derecho de la vía sobre la carretera de lastre en sentido norte a suroeste tal y como se muestran en las fotografías anteriores representadas con las imágenes #2 y #3. Sobre el talud desprendido existe una pequeña loza en concreto la cual es parte de un edificio comercial en donde se ubican las oficinas de una constructora dedicada al tramite de bonos de vivienda; en esa loza se encontraban almacenadas varias baldosas de sistema prefabricado, las cuales fueron removidas del sitio ante el riesgo de deslizamiento total y perdida material ya que el edificio se encuentra construido al borde de una gran ladera considerada parte de una falla geográfica que amenaza a la población de la parte Oeste de la cabecera de San Vito continuando su huella de amenaza al sector Este tal y como lo ratifica un estudio realizado por la UCR y del cual se aporta el siguiente link (<https://rsn.ucr.ac.cr/rsn/doi/103-fallas-activas-iii/5397-falla-san-vito>) y del cual se aportan las siguientes imágenes geográficas en la cual se señala la posición de ubicación del edificio afectado el cual se abastece de nuestra línea de distribución la cual se vió afectada por el desprendimiento del talud indicado.
