**ESTUDIO HIDROGEOLÓGICO: EVALUACIÓN DE CONDICIONES  
GEOLÓGICAS E HIDROGEOLOGICAS DEL POZO EL MOLINO,  
RESIDENCIAL EL MOLINO**

**RESIDENCIAL EL MOLINO, OCCIDENTAL, CARTAGO, CARTAGO**

**MSc. Viviana Ramos Sánchez, Hidrogeóloga  
Dirección del Área Funcional de Hidrogeología  
Octubre 2015**

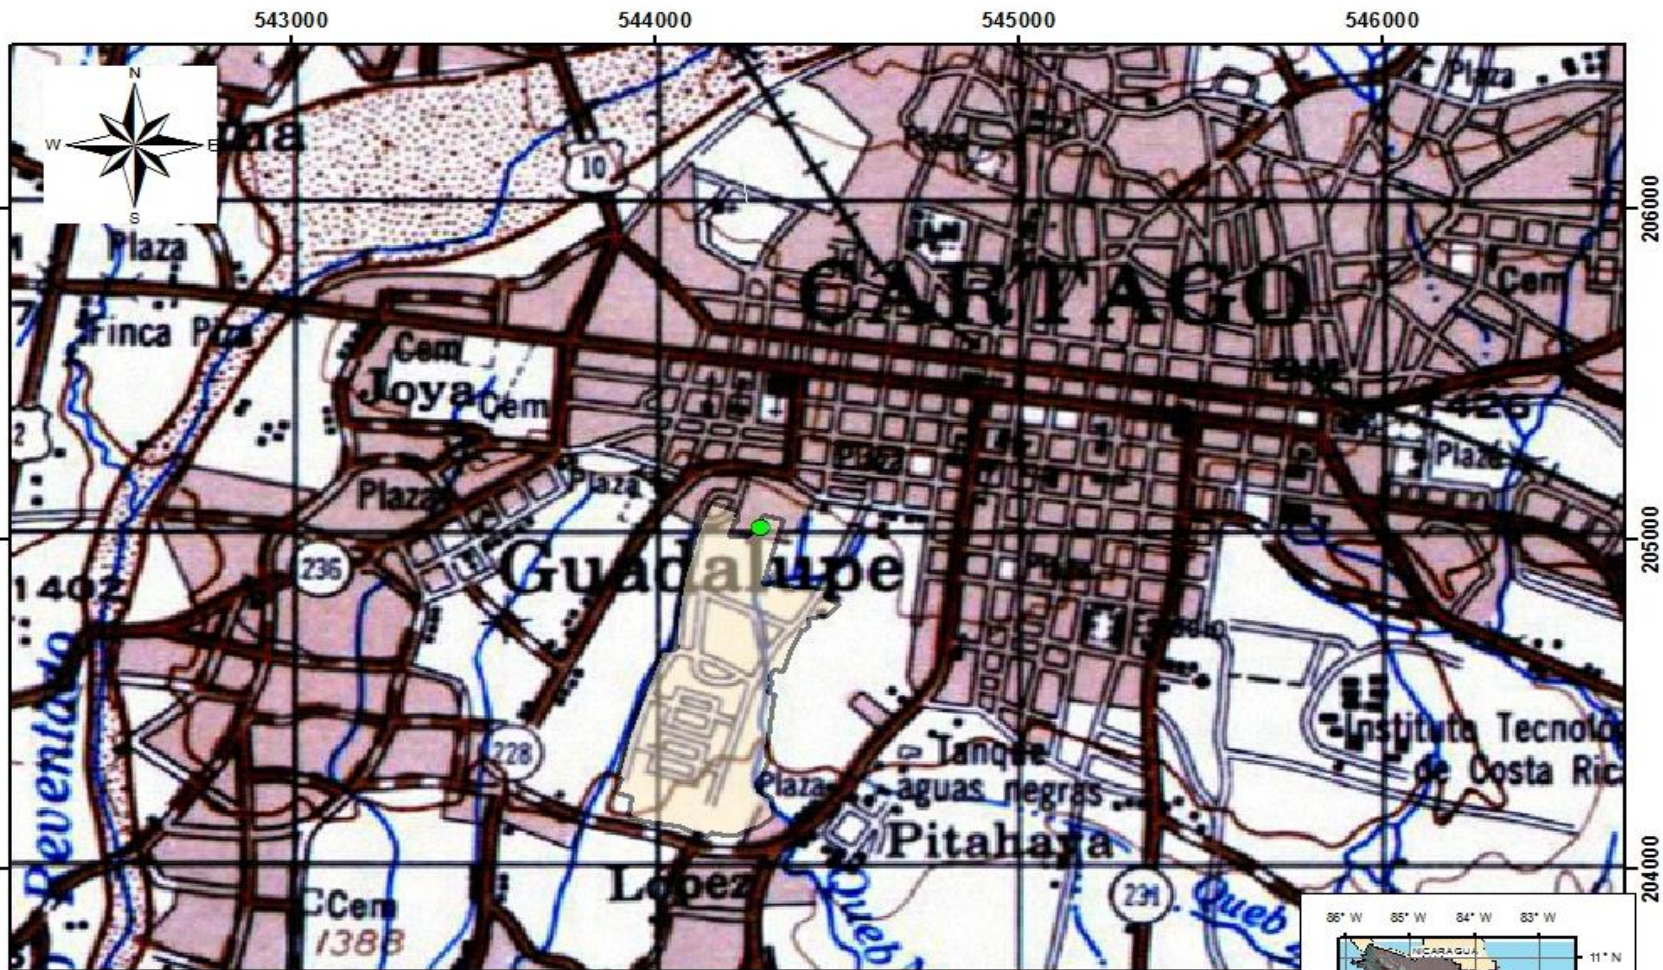
**Figura 1: Mapa de Ubicación**

La **Figura 1**, es un **mapa que detalla la ubicación** del pozo y el perímetro del Residencial El Molino. Además se indican los ríos y quebradas aledañas, así como otros detalles de referencia de la base cartográfica.

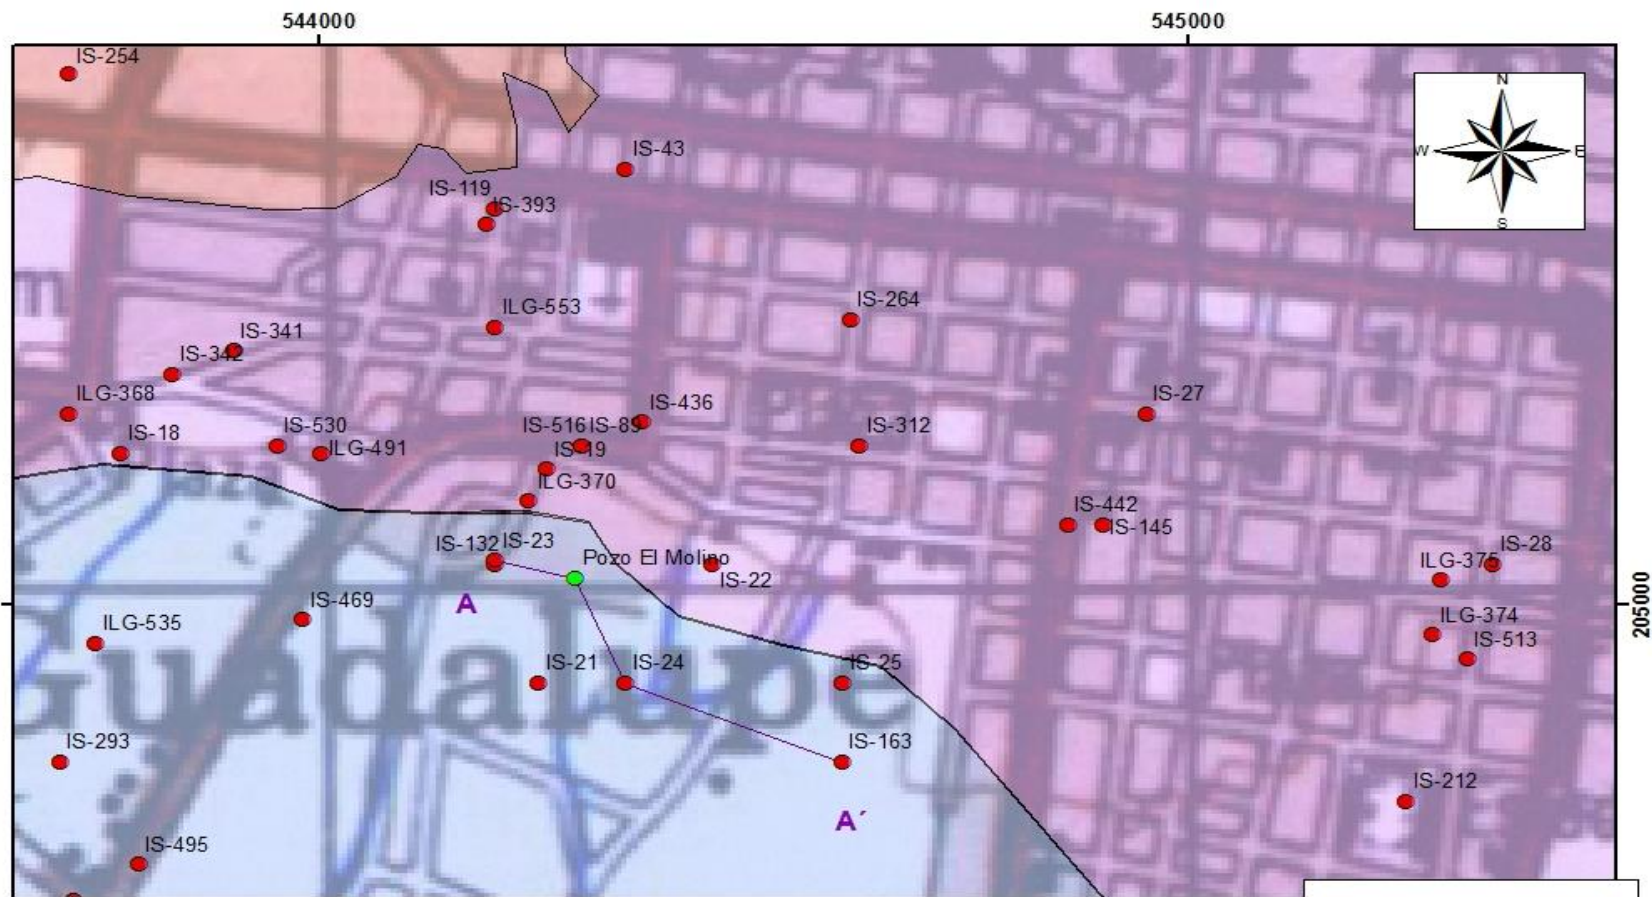
**Figura 2: Mapa Geológico**

En la **Figura 2** se muestra el **Mapa Geológico**, donde se indica la geología superficial de la zona de estudio, la ubicación del pozo del Residencial El Molino, así como otros pozos cercanos en el área de estudio.

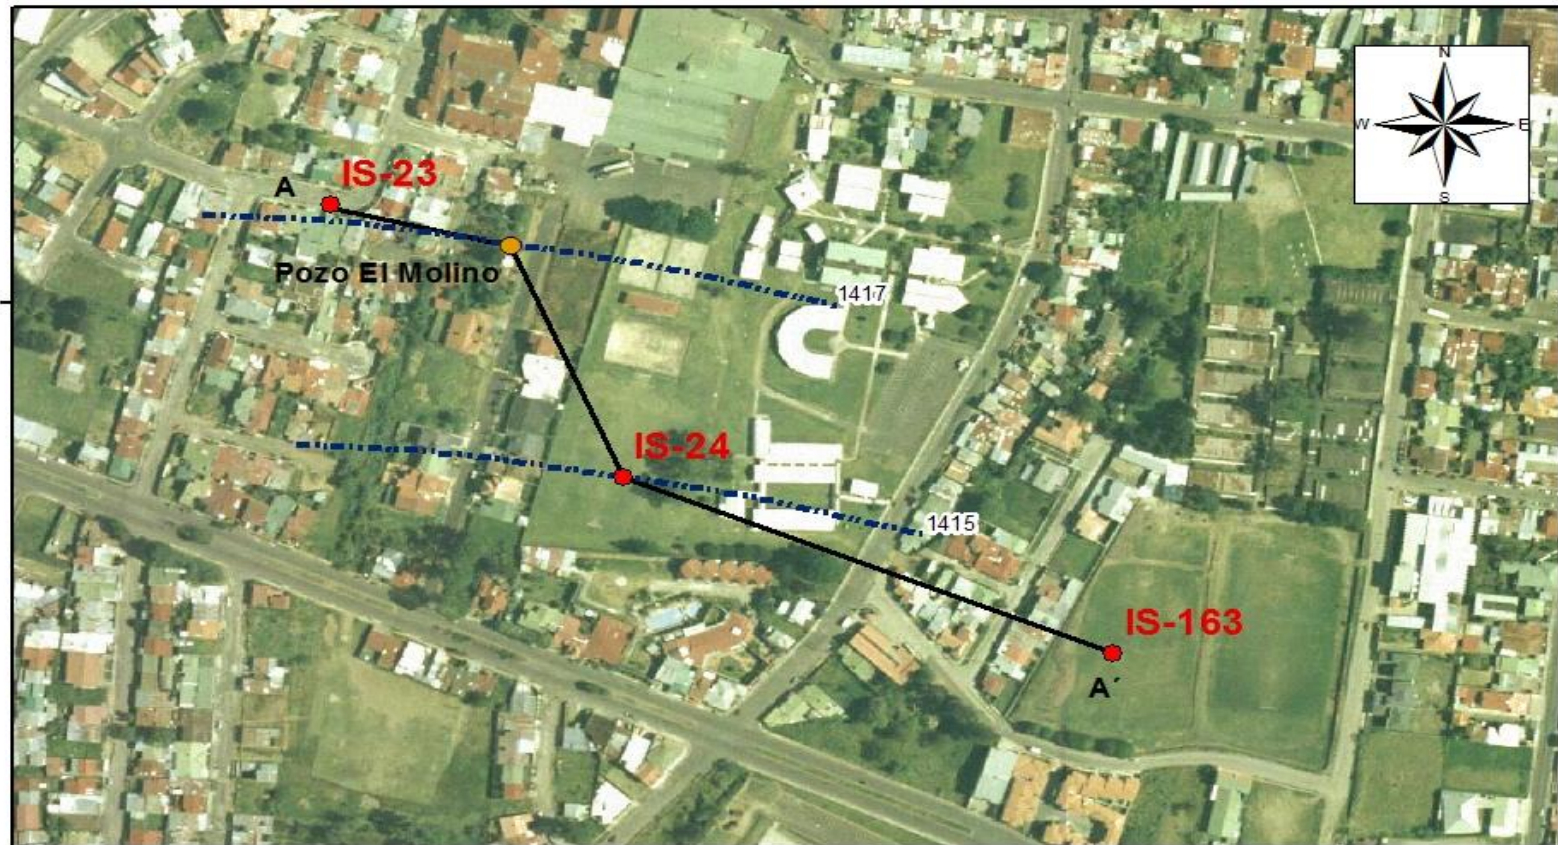
Instituto Costarricense de Acueductos y Alcantarillados UEN Gestión Ambiental - Área Funcional de Hidrogeología **Figura 5: Isofreáticas** Elaboró: Geol. Cristina Castaneda S. Octubre 2015

En base a la información disponible se realizó el cálculo de las líneas isofreáticas para la zona de estudio, como se muestran en la Figura 5.

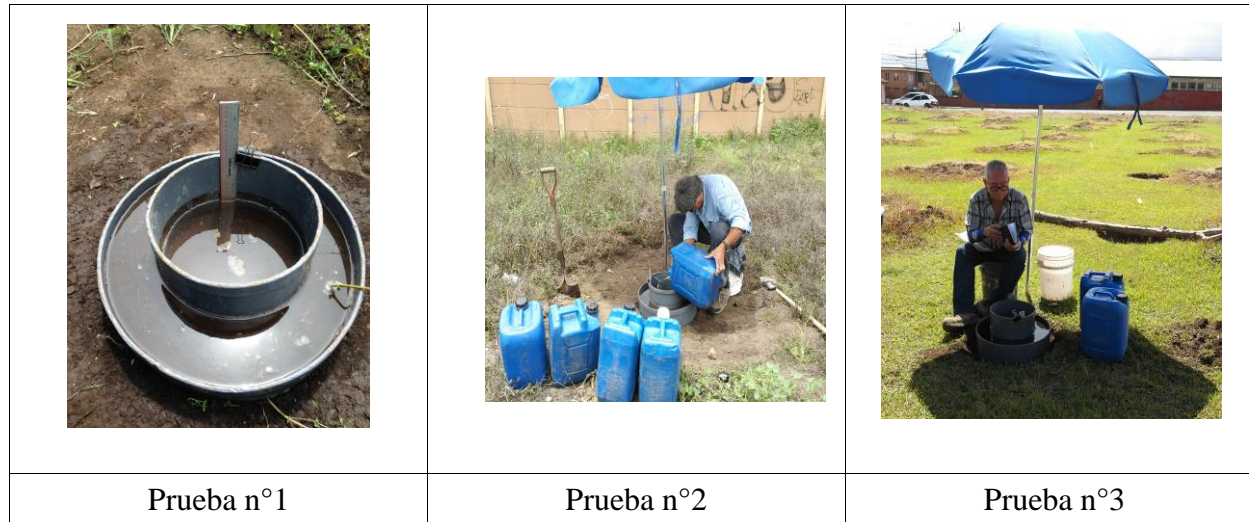
El 21 de septiembre de 2015 se realizaron 3 pruebas de infiltración, por medio de la metodología del doble anillo (Kostiakov), en materiales representativos de la zona no saturada del área de estudio. La ubicación de las mismas se puede observar en la figura 5. A continuación se muestran las fotografías de cada prueba.

En base a los resultados obtenidos, en cada una de las pruebas se determinó el promedio de los valores de conductividad hidráulica (k).

Prueba de infiltración	K (conductividad hidráulica m/día)	Rango
1	0,6	Moderado
2	1,2	Moderado
3	0,3	Moderado
Promedio	0,7	Moderado

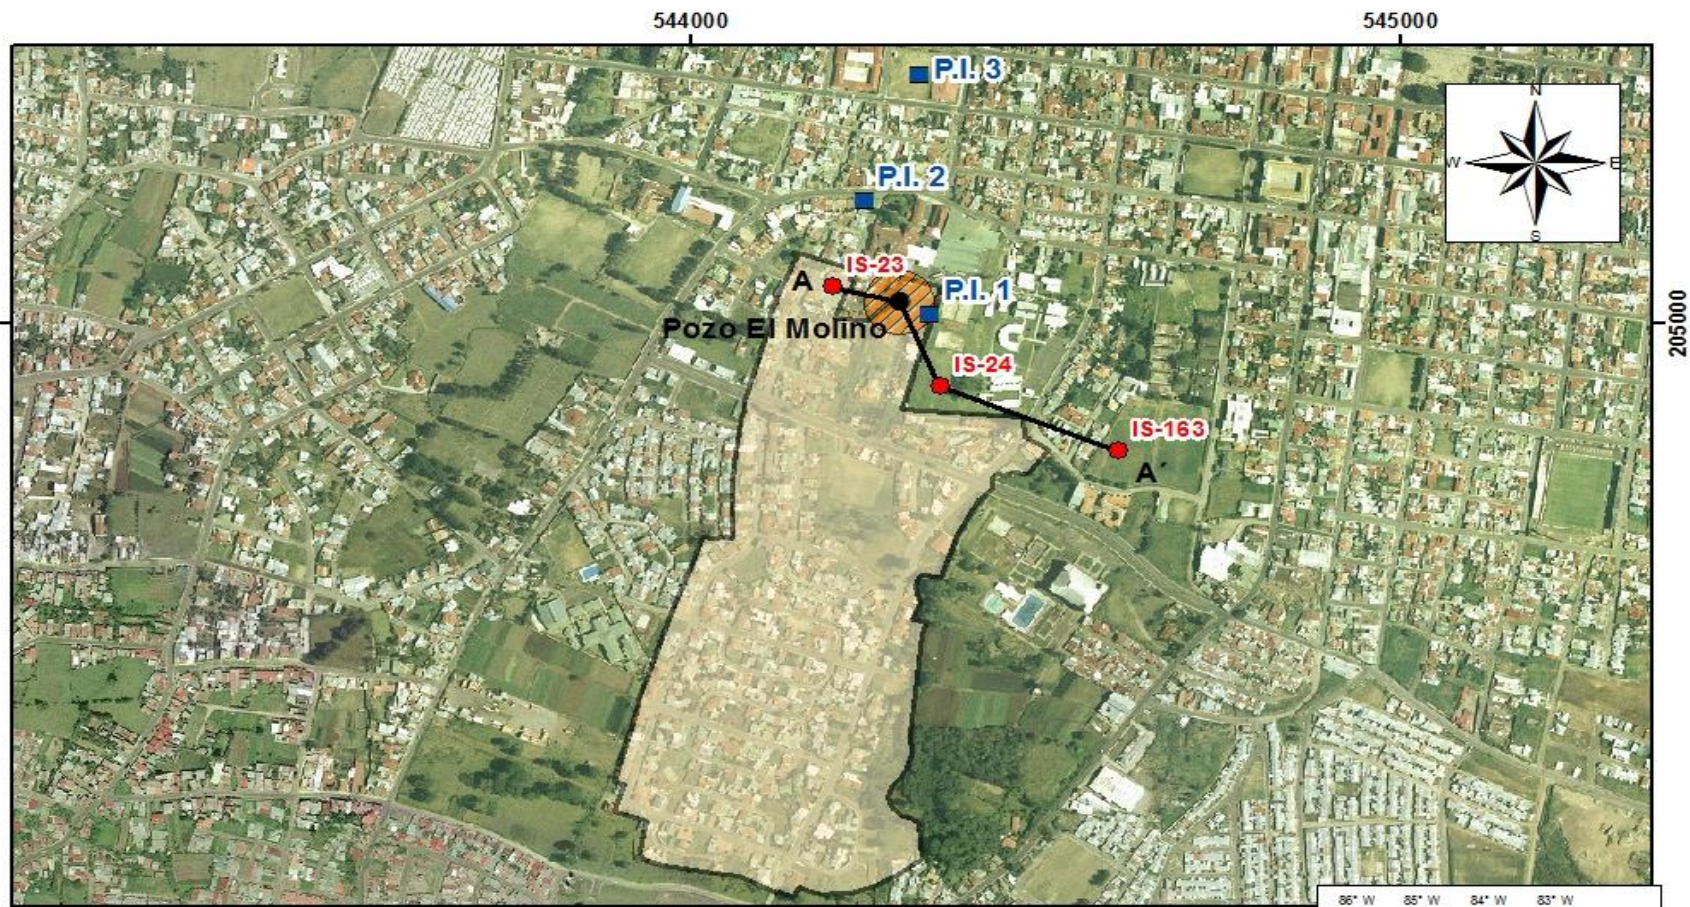
**Figura 6: Zona de protección absoluta**

En base a lo anterior, se considera la metodología de radio fijo, para estimar la zona de protección del Pozo, la cual es de 49,51 m. Esta área de protección absoluta se muestra en la Figura 6, la cual se encuentra construida, y además debido al problema estructural del pozo, la zona presenta altos contenidos de nitratos.
