## **ESTUDIO HIDROGEOLÓGICO**

### **VALORACIÓN DE LAS CONDICIONES HIDROGEOLÓGICAS DE SITIOS PROPUESTOS PARA LA PERFORACIÓN DE UN POZO PARA LA ASADA DE RIO BANANO, BOMBA DE MATAMA, LIMÓN**

**Enero, 2016**

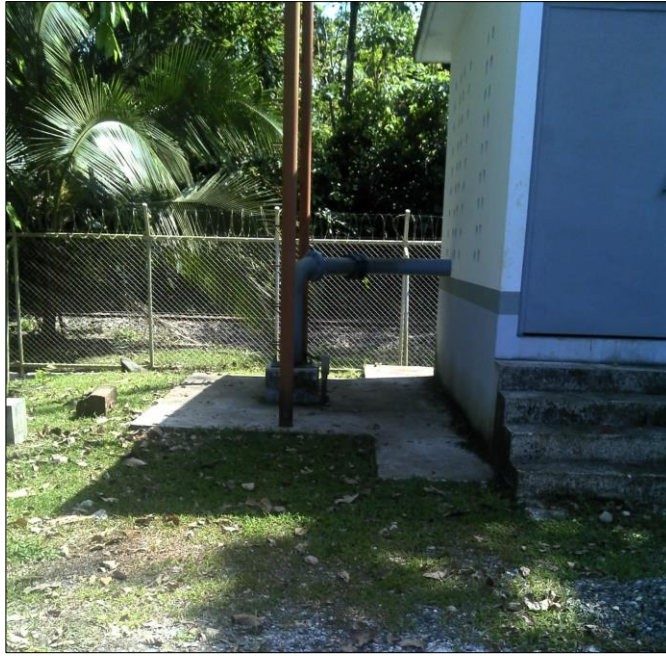
La profundidad del nivel estático medido el día de la visita es de 10,75 m y de acuerdo con el reporte de perforación de la base de datos del AyA, la profundidad total del pozo es de 30 m, la rejilla se localiza entre 14 y 23 m de profundidad.

**Fotografía 7. Pozo P-**

**12-04 (A yA-1, Campo**

**de Pozos), ubicado cerca de la Escuela de La Bomba**

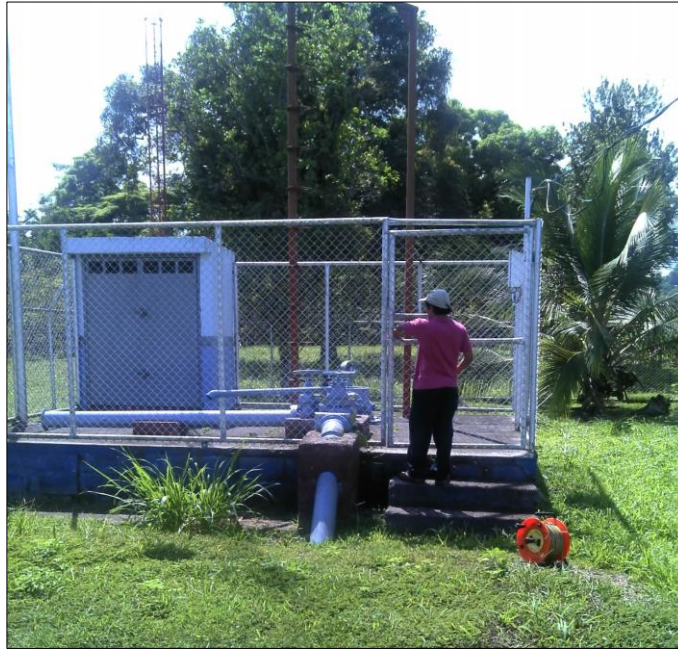
Este pozo no se pudo medir debido a que el pozo no cuenta con línea de aire, sin embargo con la información de los reportes de perforación se determina un nivel estático a 9,32 m de profundidad, con una rejilla desde los 13 a los 22 m de profundidad y una profundidad total del pozo de 30 m.

**Fotografía 8. Pozo RB-100 (P-AyA-2, Campo de Pozos)**

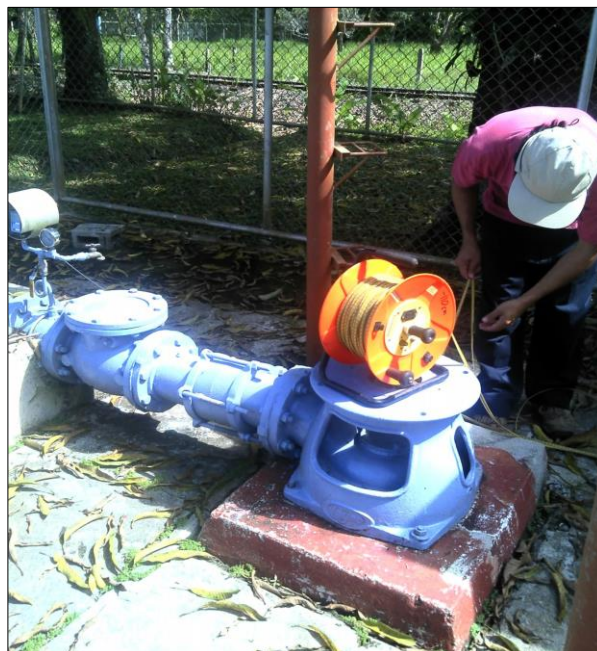
Presenta el nivel dinámico a los 11,26 m de profundidad el día de la visita y de acuerdo con los reportes de perforación del AyA la profundidad total del pozo es de 23,5 m, el nivel estático se encuentra a 6,18 m y la rejilla se localiza entre los 12 a 18 m de profundidad.

**Fotografía 9. Pozo RB-98 (P-AyA-3, Campo de Pozos)**

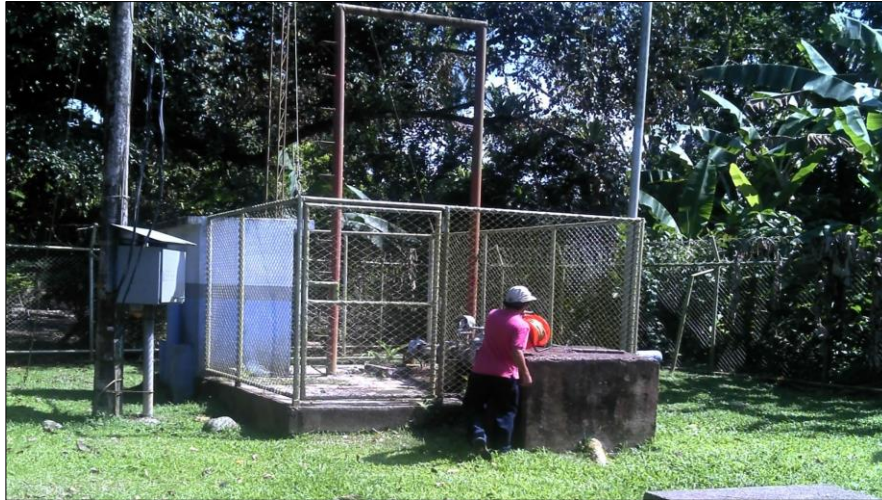
Presenta un nivel dinámico a 12,44 m de profundidad, medido el día de la visita. De acuerdo con información de la base de datos de la Dirección de Aguas del MINAE, la profundidad del pozo es de 18,56 m.

Fotografía 10. Pozo RB-59 (A y A-4, Campo de Pozos)

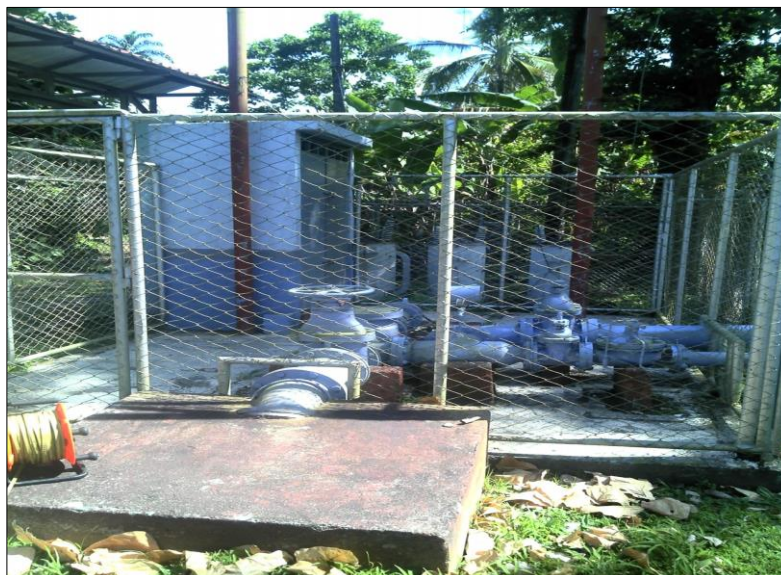
Presenta un nivel dinámico a 9,93 m de profundidad, medido el día de la visita y de acuerdo con Vásquez (2005) el nivel estático es de 9,70 m.

Fotografía 11. Pozo RB-119 (P-A yA-5, Campo de Pozos)

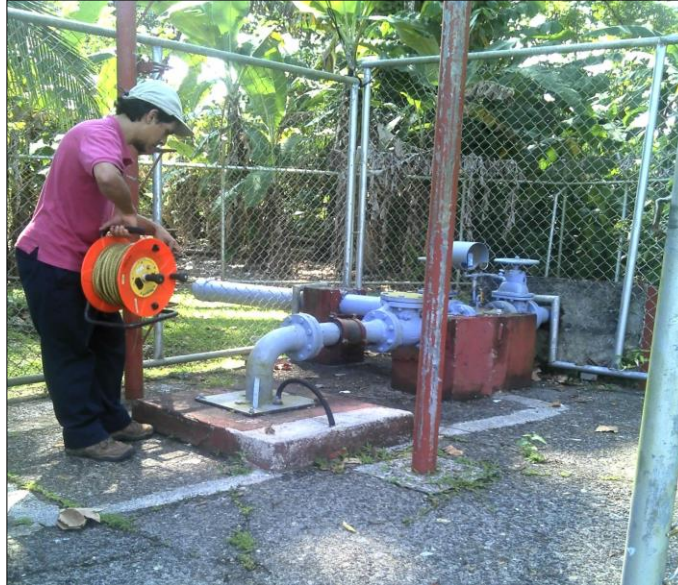
Presenta un nivel estático a 8,45 m de profundidad, medido el día de la visita. De acuerdo con la información de pozos del AyA la profundidad total del pozo es de 30 m y la rejilla se localiza entre 15 y 24 m.

**Fotografía 12. Pozo RB-120 (P-A yA-6, Campo de Pozos)**

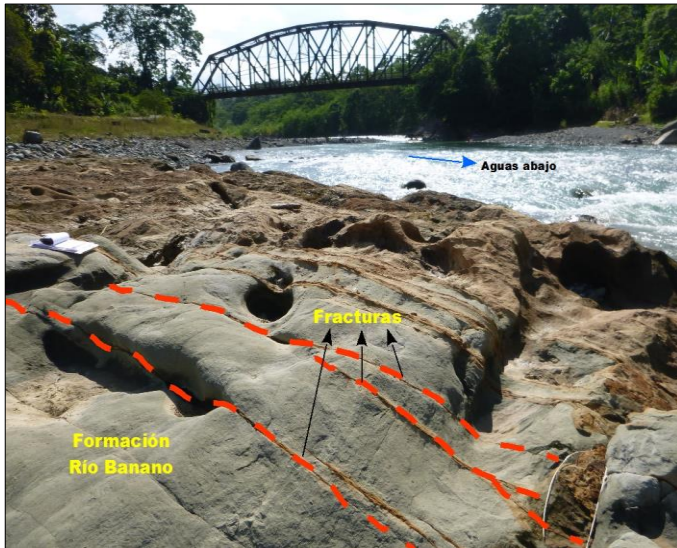
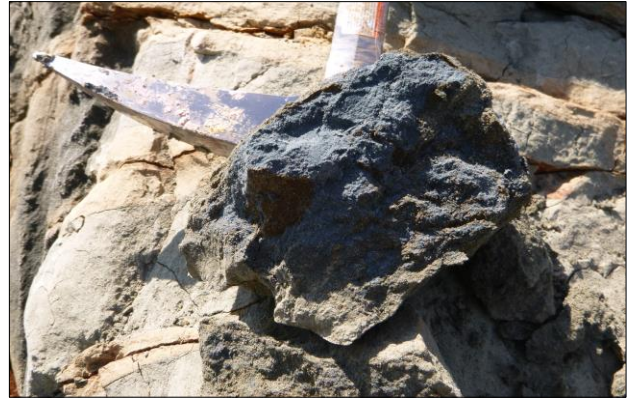
Consiste en una secuencia estratificada y fracturada de areniscas medias de color gris-azulado, intercaladas con conglomerados con clastos de tamaño milimétrico hasta centimétrico englobados en una matriz arenosa (fotografías 13, 14 y 15). Como se observa en las fotografías los materiales presentan una fuerte meteorización y oxidación lo que les da las coloraciones anaranjadas hasta rojizas al igual que los rellenos de las fracturas del depósito.

**Fotografía 13. Afloramiento de los materiales de la Formación Río Banano aguas abajo del puente del ferrocarril en la Bomba, se observa la fracturación del depósito (fotografía de la izquierda) y un detalle de las areniscas . (Coordenadas 638 962 E / 211 581 N)**

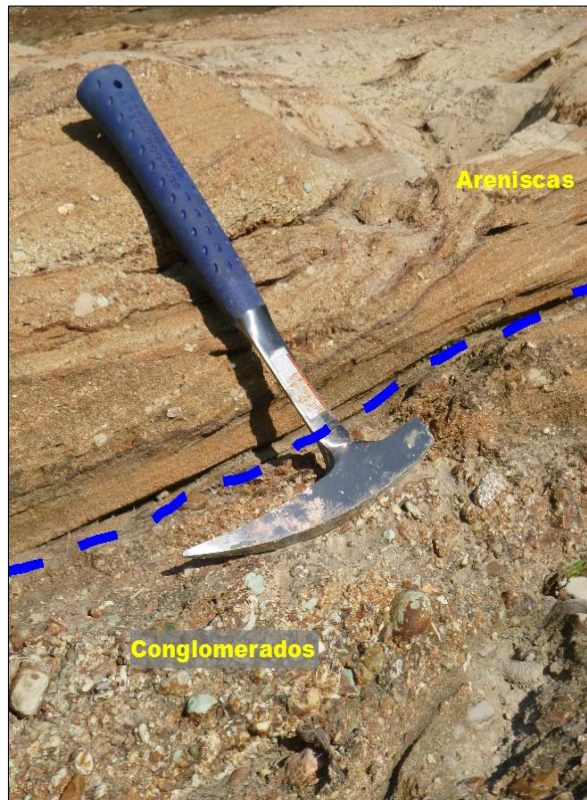
**Fotografía 14. Intercalación de areniscas y conglomerados en afloramiento de la Formación Río Banano aguas abajo del puente del ferrocarril en la Bomba. (Coordenadas 638 962 E / 211 581 N)**

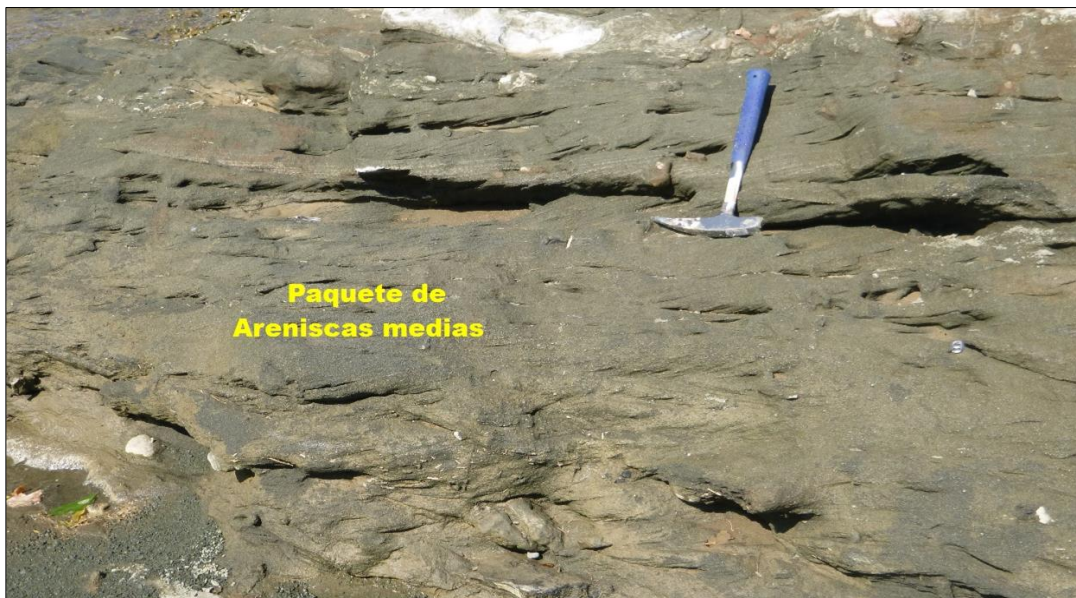
**Fotografía 15. Areniscas medias con laminación de la Formación Río Banano, aflorando aguas abajo del puente del ferrocarril en la Bomba. (Coordenadas 638 962 E / 211 581 N)**

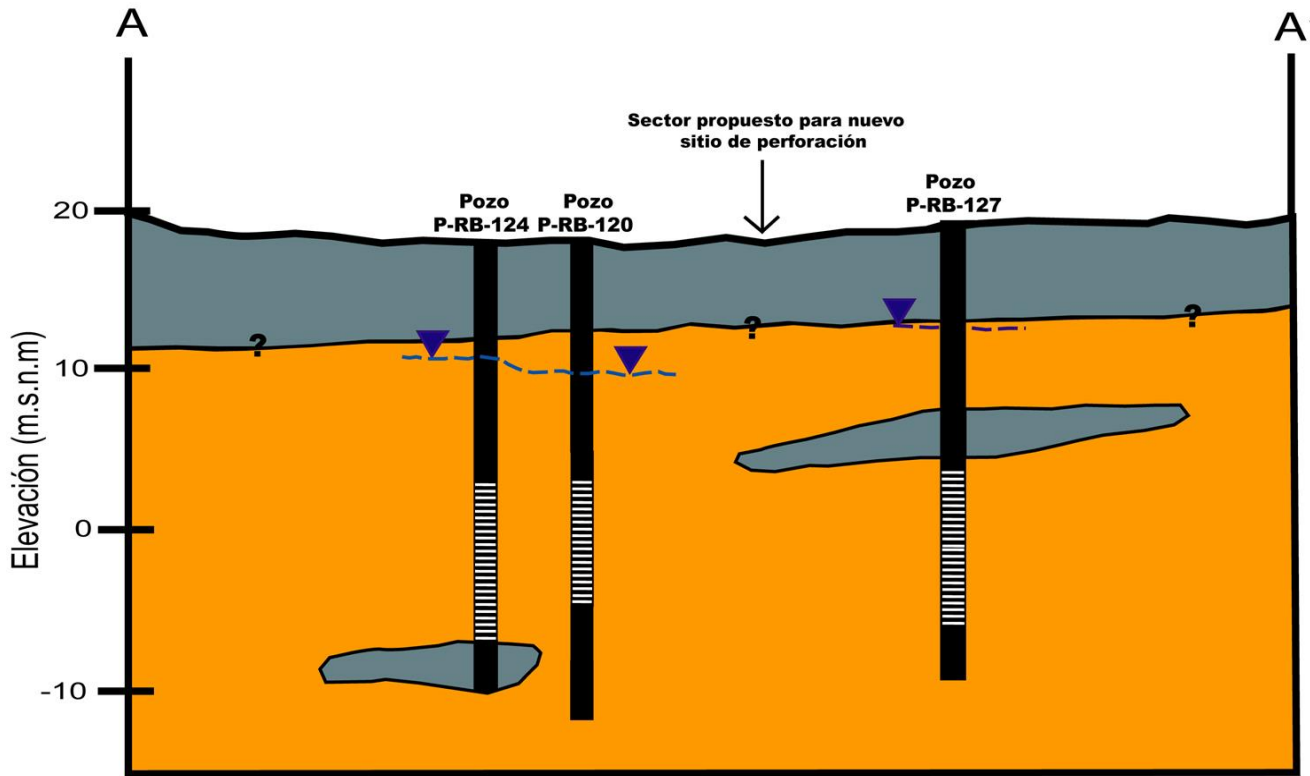
**FIGURA 5.  
PERFIL HIDROGEOLOGICO A-A'  
LA BOMBA, MATAMA DE LIMON**

Se elaboraron dos perfiles hidrogeológicos (figura 5 y 6), localizados según se indica en la figura 3, con el fin de determinar el comportamiento en el sector sur del acuífero La Bomba, para esto se consideraron los pozos RB-124, RB-120 y el RB-127 (perfil A-A”) y los pozos P-AyA-1 (P-12-04), RB-45, pozo #2 de la ASADA y RB-11 (perfil B-B”). De acuerdo con la ubicación de las rejillas de los pozos en ambos perfiles, la zona saturada se localiza dentro de los materiales aluviales de granulometría más gruesas, conformadas principalmente por gravas y arenas y en menor cantidad arcillas. En general, los niveles estáticos se encuentran entre 3,19 m y 10,55 m de profundidad y los caudales en estos pozos varían entre 0,50 l/s en pozo RB-11 y 33 l/s en el pozo RB-120.

Figura 5. Perfil Hidrogeológico al NE del poblado de Bomba, en la llanura aluvial del Río Banano
