INSTITUTO COSTARRICENSE DE ACUEDUCTOS Y ALCANTARILLADOS
UNIDAD DE GESTIÓN AMBIENTAL DEL RECURSO HÍDRICO
ÁREA FUNCIONAL DE HIDROGEOLOGÍA

ESTUDIO HIDROGEOLÓGICO

UBICACIÓN DE UN POZO EXPLORACIÓN - PRODUCCIÓN EN TAMARINDO, GUANACASTE.

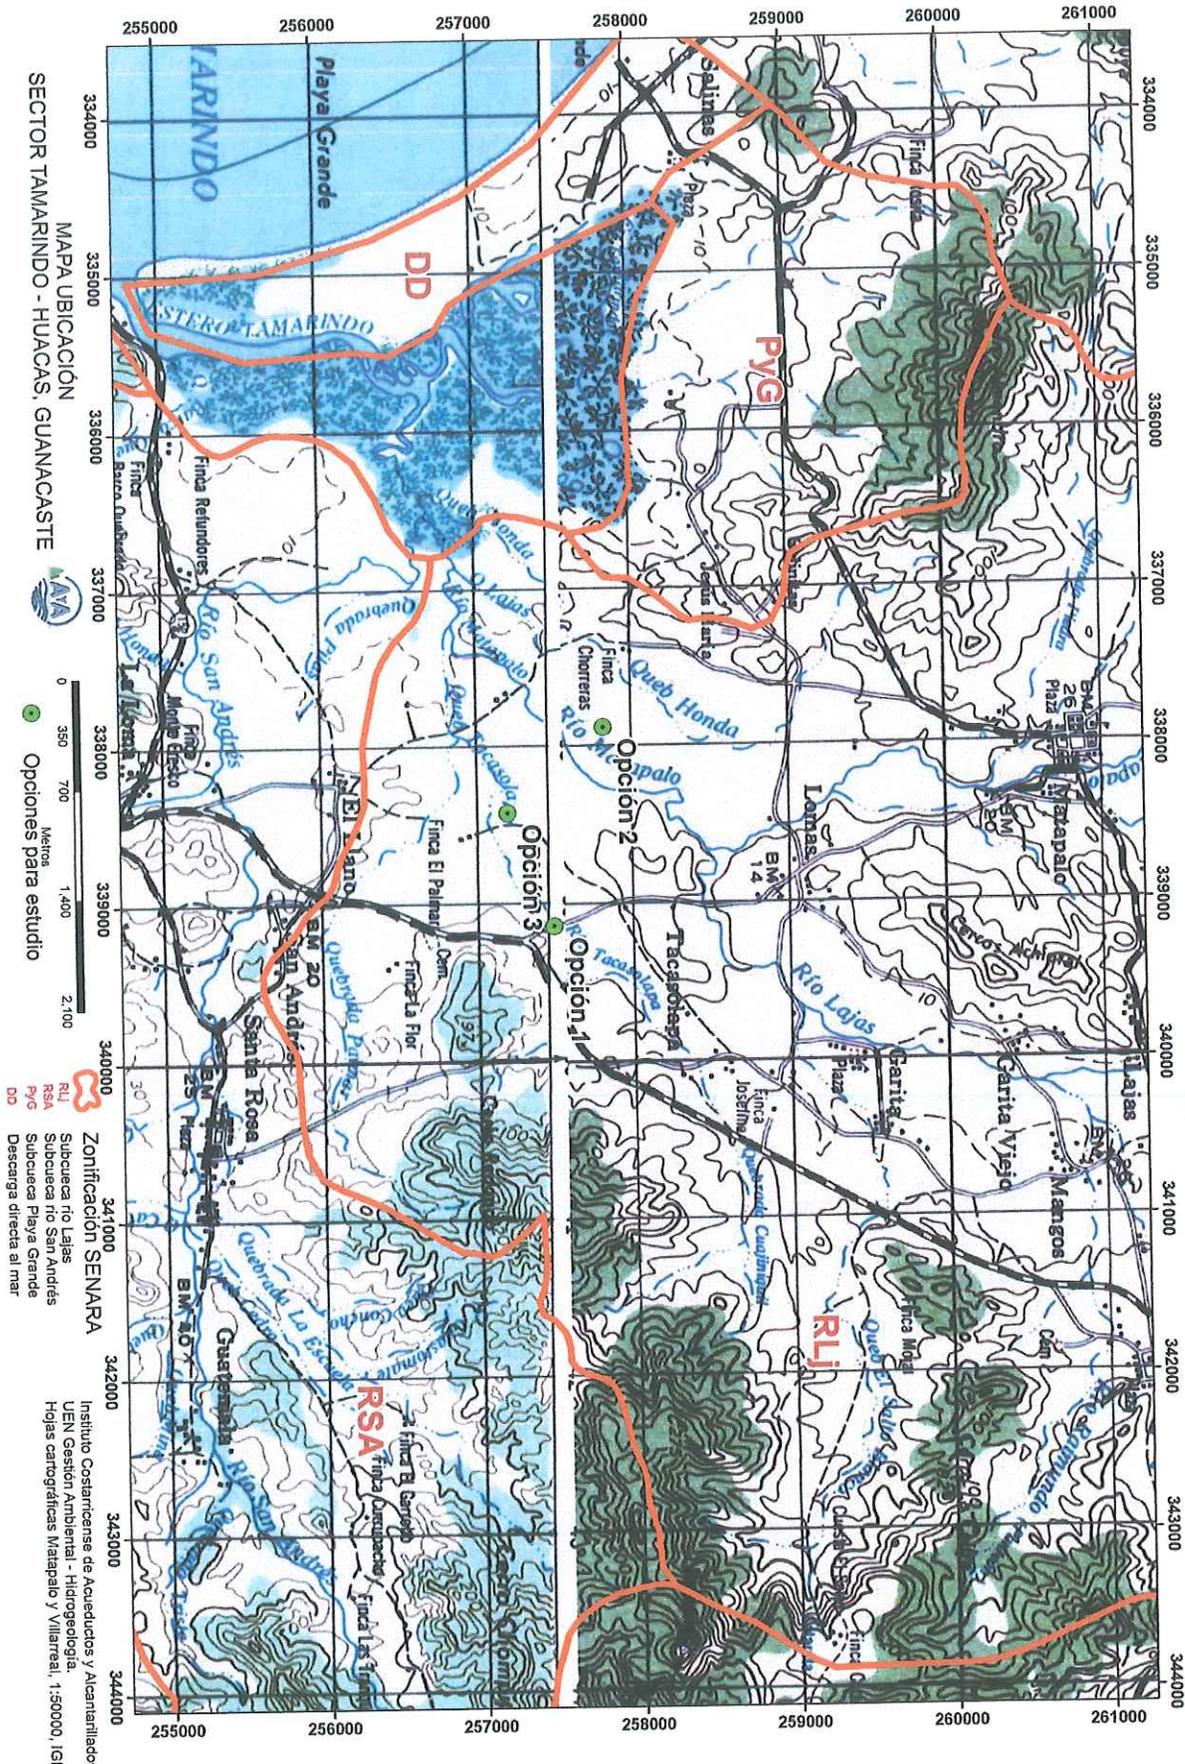
Figura 1: Mapa de ubicación de las opciones en estudio para perforar en el sector de Tamarindo.

El sector en estudio se ubica entre las localidades de Huacas, Tamarindo, Villarreal y Matapalo, en las Hojas cartográficas de Matapalo y Villarreal, escala 1:50 000 del Instituto Geográfico Nacional (Figura 1).

Se ubica en las coordenadas 257486 N y 339149 E en la microcuenca del río Tacasolapa. Morfológicamente está en la llanura aluvial de pendiente $<5^\circ$ (Figura 1) Fotografía 2).

Se ubica en las coordenadas 257813 N y 337884 E (Figura 1 y Fotografía 3), entre la cuenca de la quebrada Honda y el río Matapalo. Morfológicamente está en la llanura aluvial, en la divisoria que divide las microcuencas.

Se ubica en las coordenadas 257194 N y 338421 E (Figura 1), en la cuenca baja del río Tacasolapa, en la confluencia con cauces intermitentes del río Matapalo.

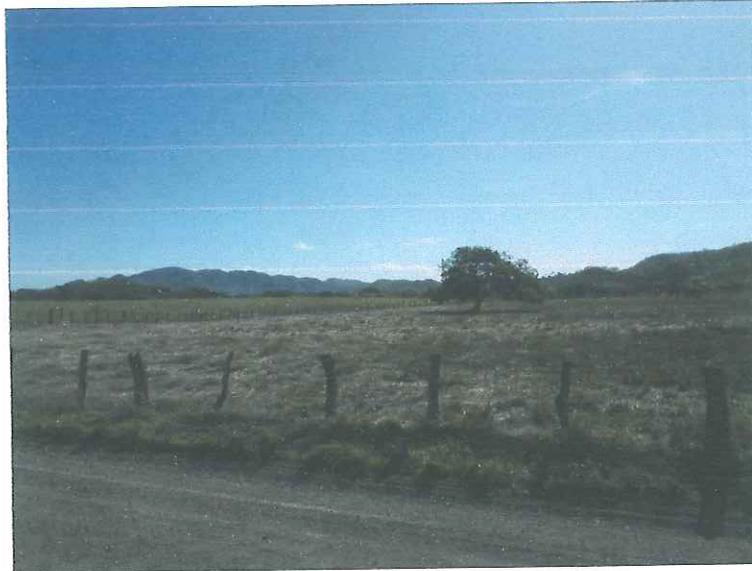
Fotografía 2: Morfología del sitio 1.

Geológicamente está constituido por al menos 5 metros de suelos arcillosos y aluviales, los cuáles sobreyacen las radiolaritas meteorizadas. El nivel estático se encuentra entre 5 y 7 metros de profundidad y el espesor de la zona saturado proyectado entre aluvial y radiolaritas meteorizadas – meteorizadas es de 7 metros. El sitio “Opción 1” corresponde un punto de drenaje del agua subterránea, específicamente del nivel que da soporte al río Tacasolapa ya que está encausado por afloramientos de basaltos y radiolaritas.

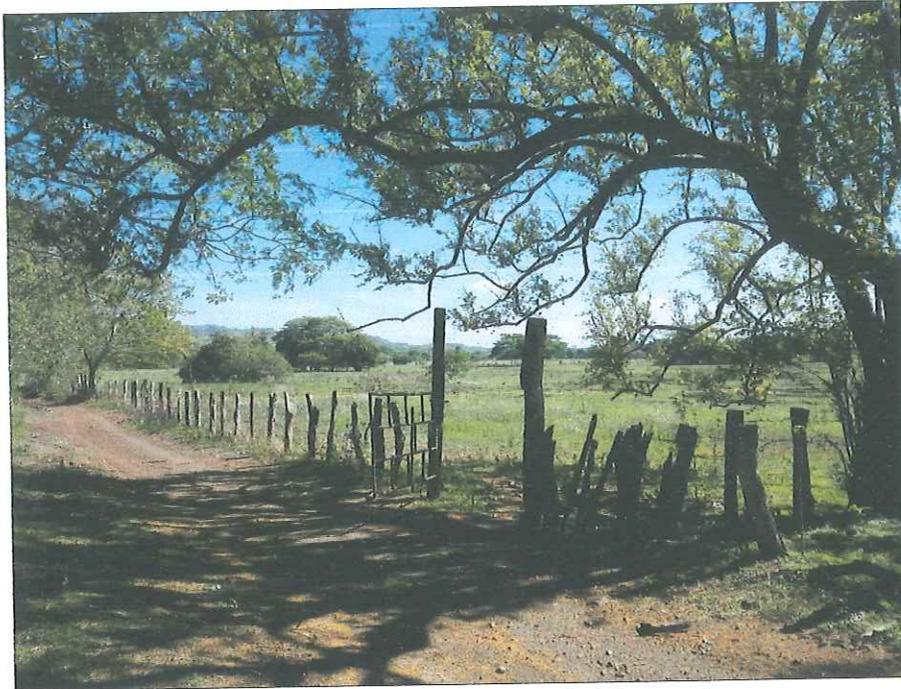
Fotografía 3: Cuenca del río Matapalo.

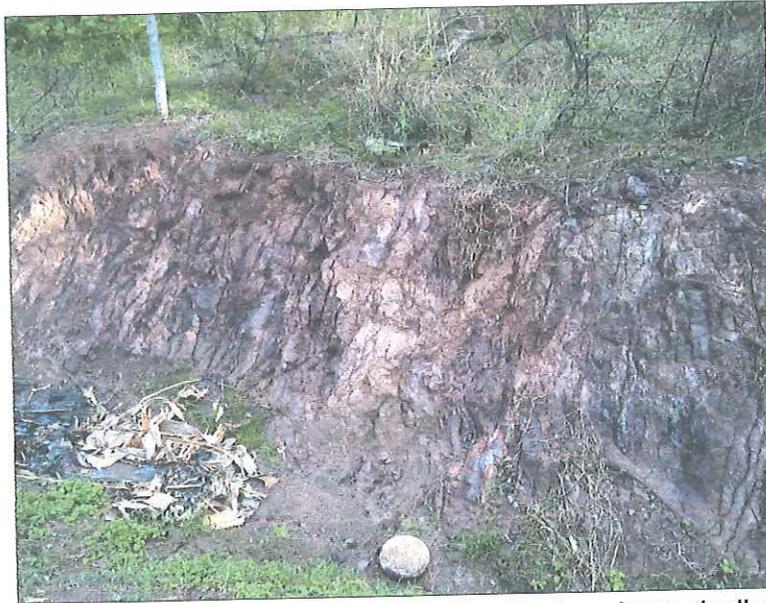
Fotografía 4: Afloramiento de radiolaritas fracturadas y cizalladas.
Coordenadas 258892 N y 340077 E.

Se encuentra aflorando en la base de algunos caminos y cauces de quebradas. Textura de areniscas finas a lutitas de color rosado a café, con alto grado de fracturamiento, en la mayoría de los casos son cerradas y con precipitados de color blanco (sílice y carbonatos) (Fotografía 4).

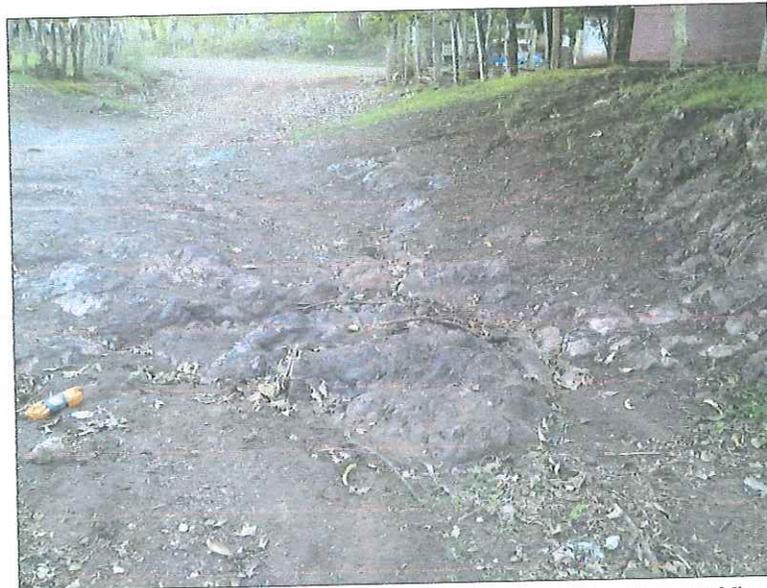
Fotografía 5: Afloramiento de radiolaritas en los altos topográficos de la
planicie aluvial, coordenadas 259039 N y 341125 E.

La unidad de radiolaritas está controlada estructuralmente por fallas regionales de rumbo N – S, entre ellas la Guayabalosa y las paralelas a la misma (Figura 2). La zona se caracteriza por presentar ligeras ondulaciones en la planicie aluvial, siendo los altos topográficos sectores donde aflora la radiolarita, la cual por una mayor resistencia a la erosión se ha mantenido entre la planicie (Fotografía 5).

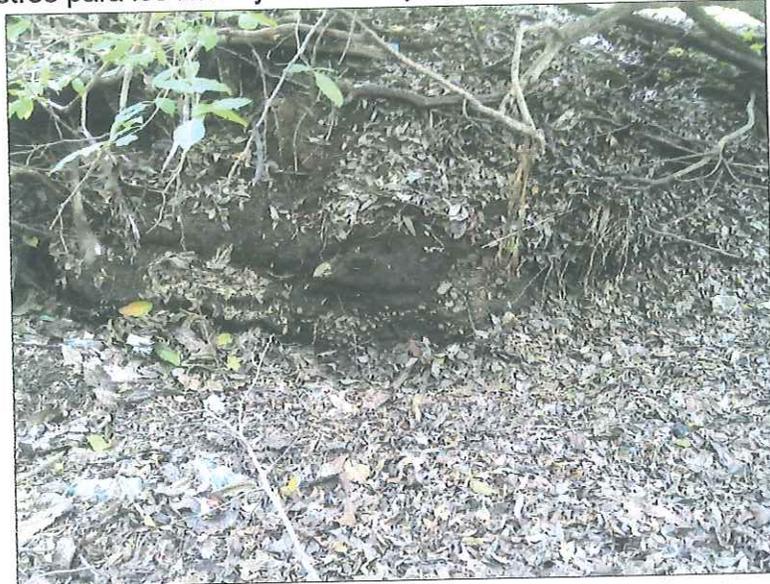
Fotografía 6: Aluviales en una de las quebradas afluentes del río Lajas. Nótense los lentes de agravas en los limos.
Coordenadas 261121 N y 341125 E

Texturalmente, son depósitos lenticulares de arenas, limos y gravas interdigitados, con espesores que van desde 3 metros para los limos y de 40 cm para las gravas (Fotografía 6 y Fotografía 7).

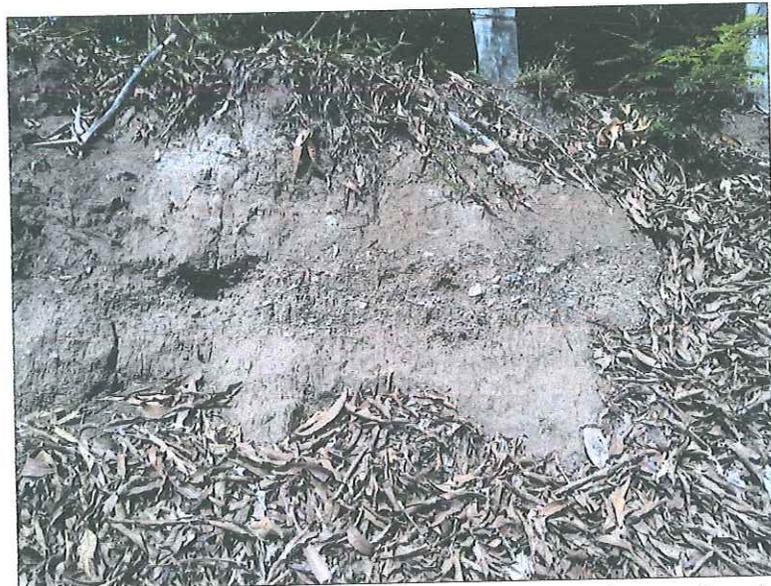
Fotografía 7: Aluviales en talud de camino entre la localidad Mangos – Garita Viejo, coordenadas 260942 N y 340699 E.

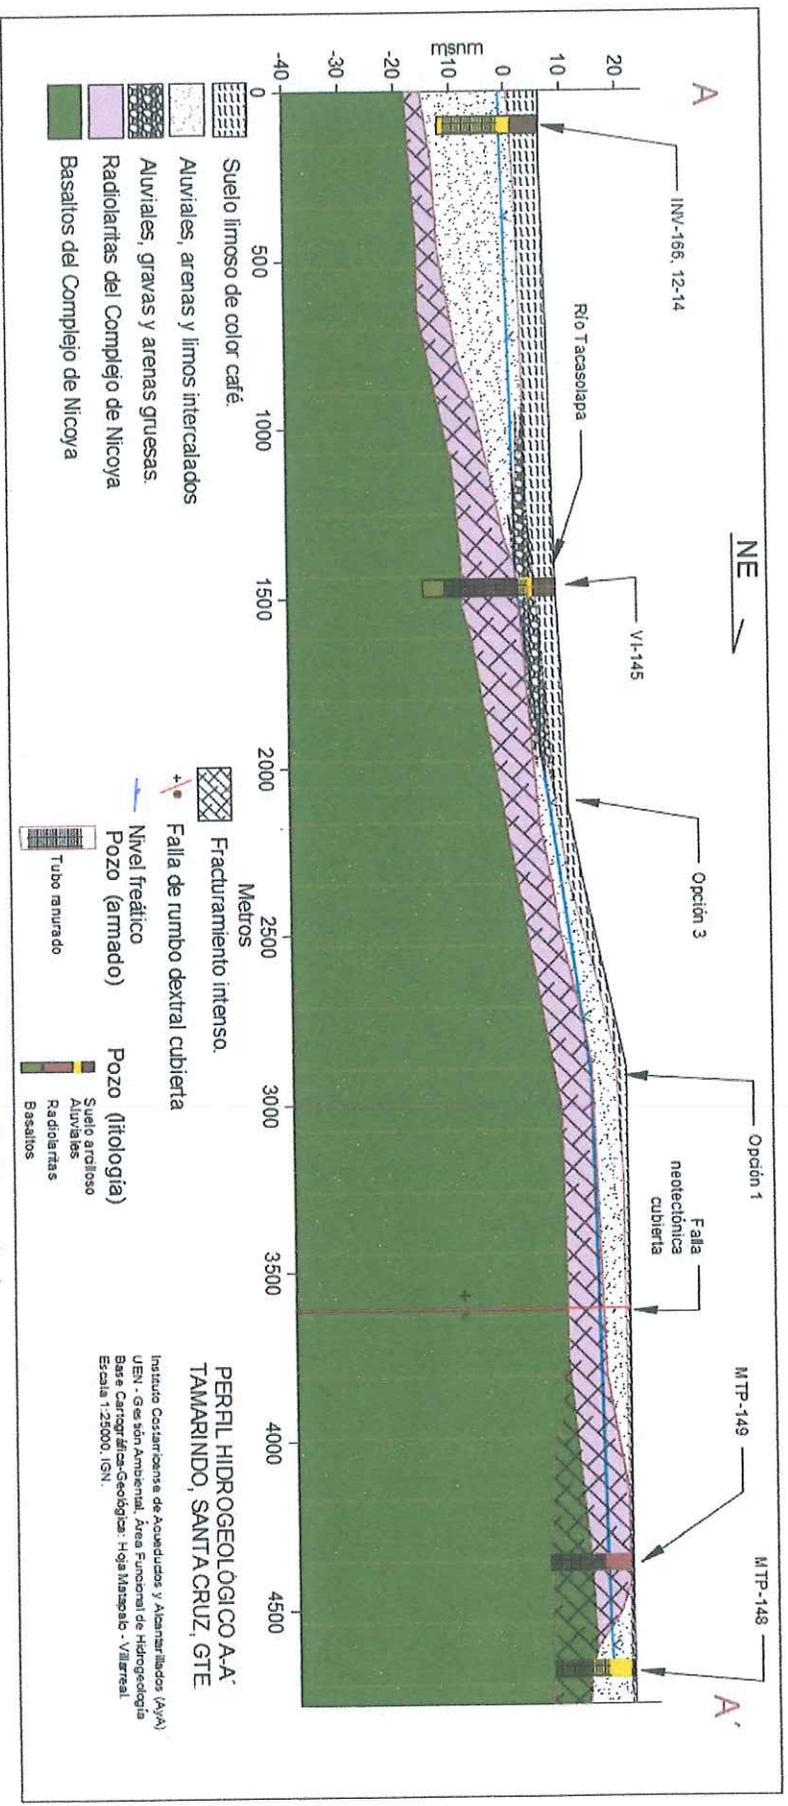
Figura 4: Perfil hidrogeológico A-A' del sector de Tamarindo

seudoporoso, el cual tiene como basamento la roca no fracturada y meteorizada a una profundidad de 25 a 30 metros (Figura 4 y Figura 5).

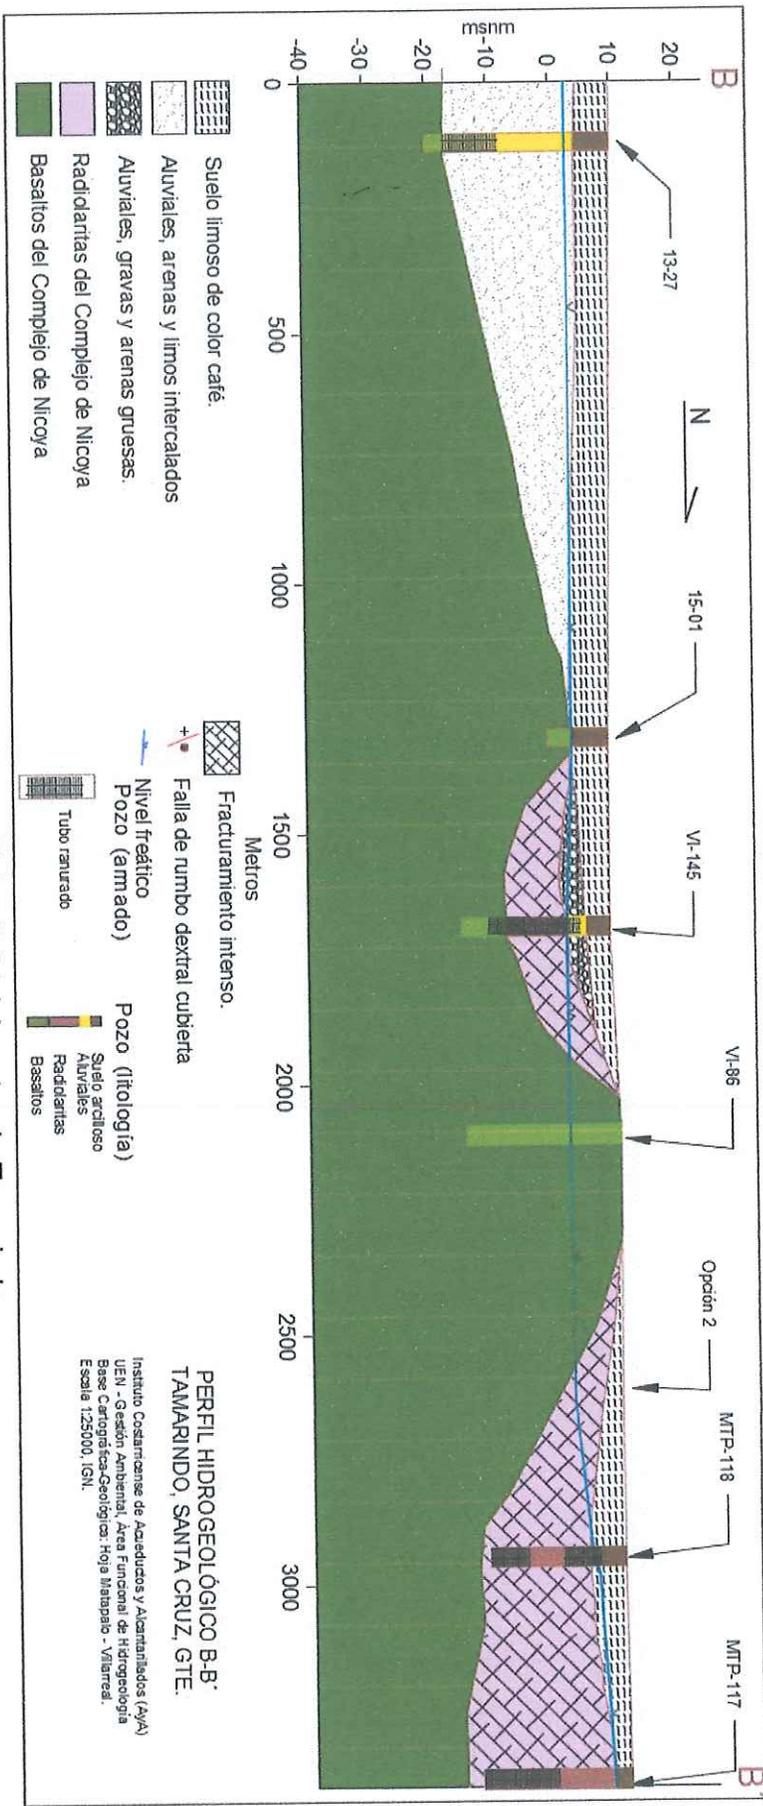
Figura 5: Perfil hidrogeológico B-B' del sector de Tamarindo

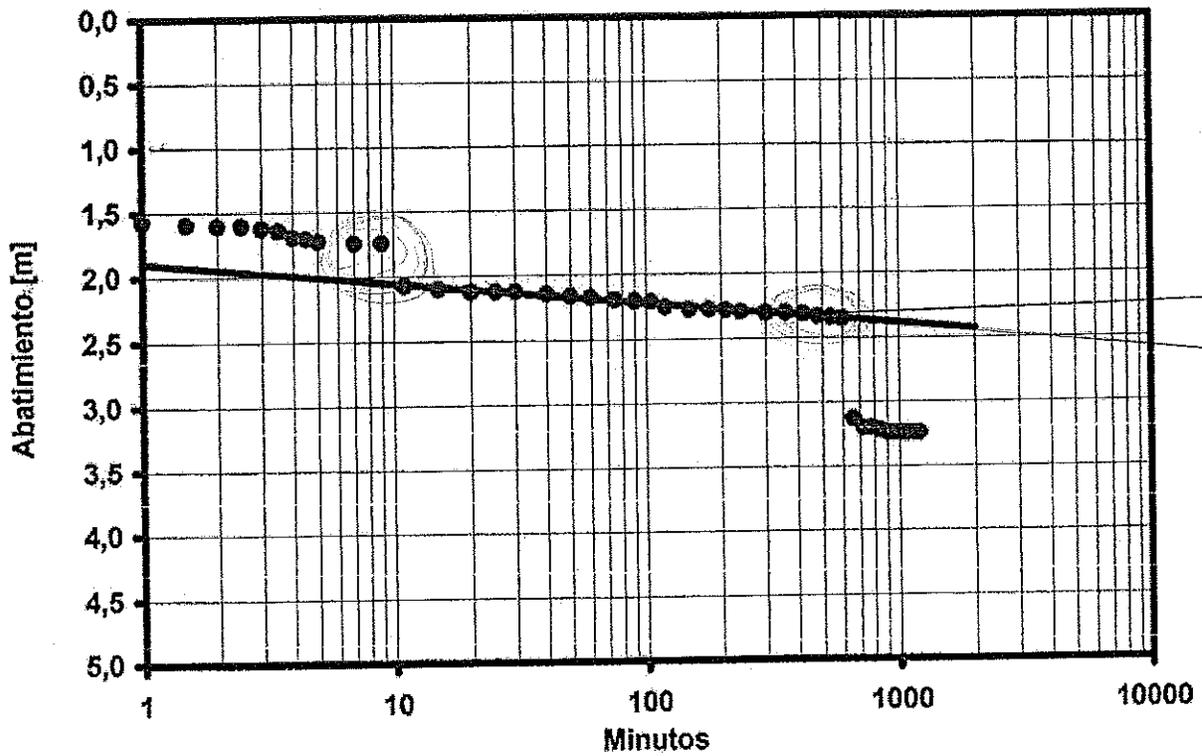
PRUEBA DE BOMBEO
ABATIMIENTO- POZO DE BOMBEO

T [m²/dfa] = 1070
S =

Fig 3 - Gráfico de abatimientos en el pozo de bombeo y valores de trasmisividad coeficiente de almacenamiento calculados

El gráfico de la prueba de bombeo prolongada (figura 3) permite establecer lo siguiente:

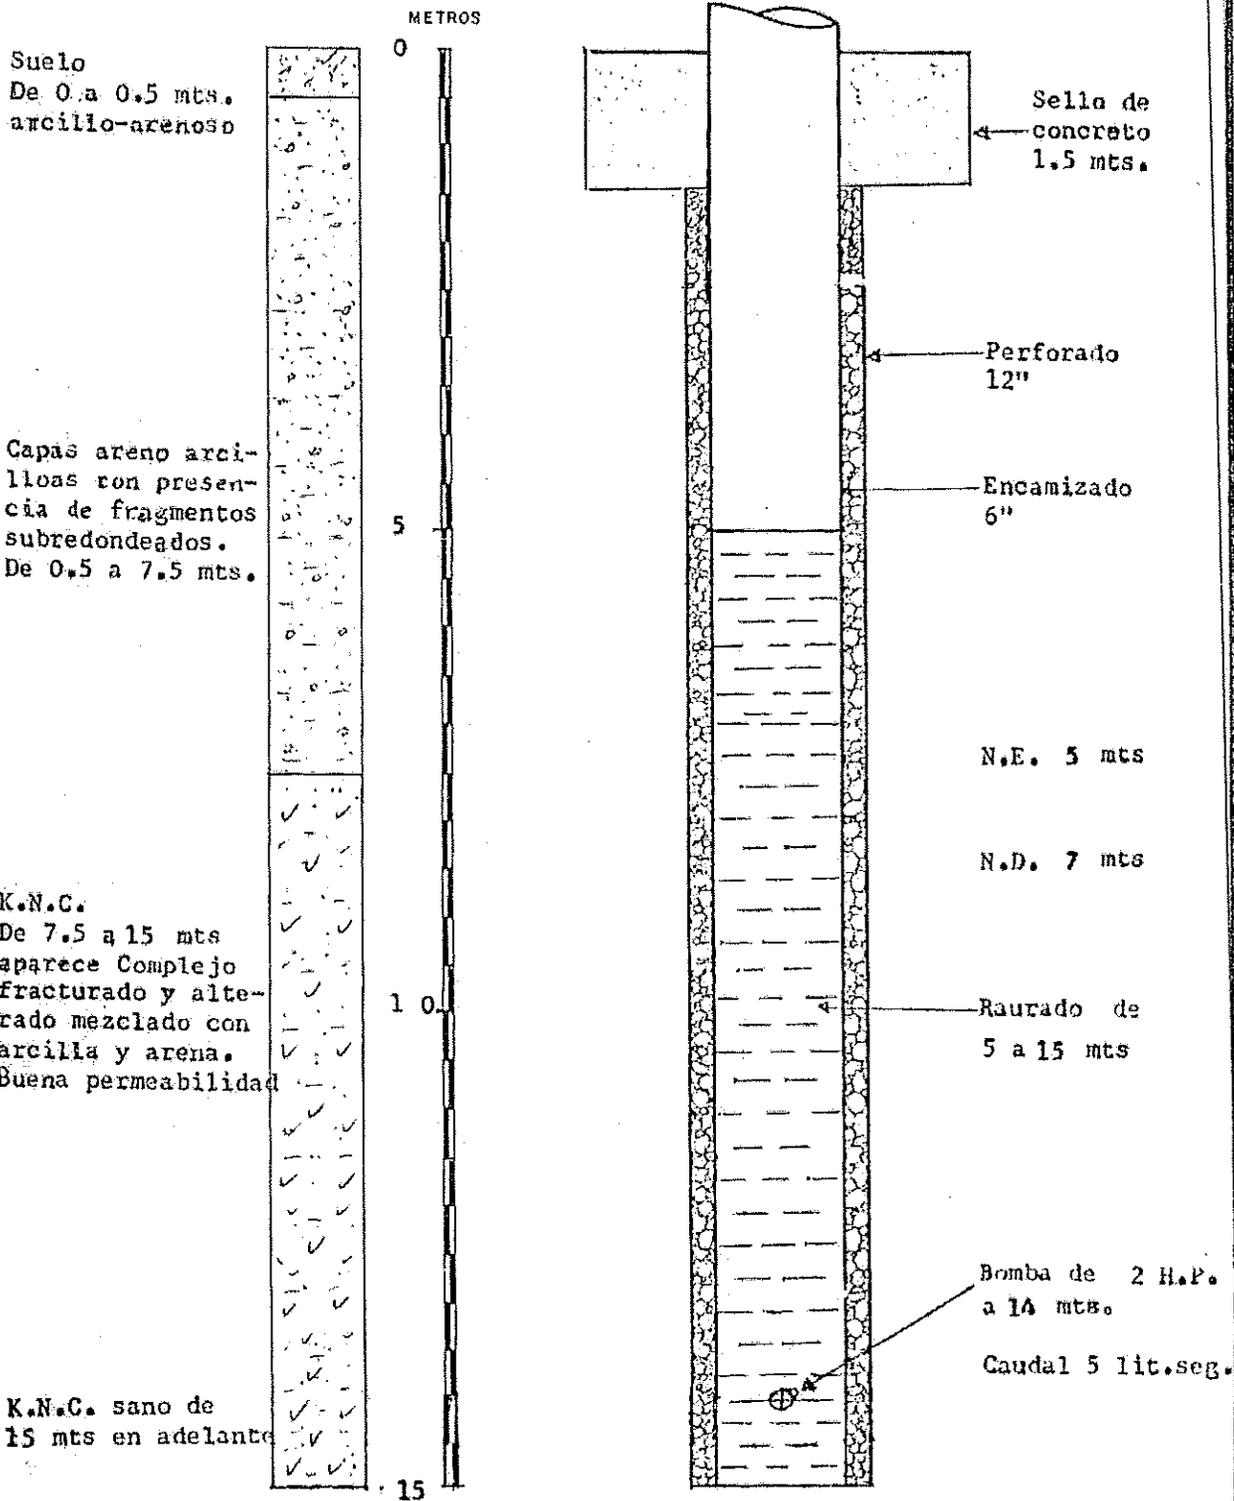
Buenas condiciones de aporte de agua dado por la sección arenosa arcillosa y el KNC fracturado.

POZO No.		Isabele de Tamarindo S.A.	OTROS DETALLES	
PROFUNDIDAD (m)	DESCRIPCION LITOLÓGICA	DETALLES CONSTRUCTIVOS	SELLO SANITARIO	
			Tipo: concreto Prof. 1.5 m.	
			FILTRO DE GRAVA	
			TIPO: fraga subredondeados	
			RANGO de 1.5 a 15 mts.	
			DESARROLLO	
			TIPO: Bomba sumergible	
			VIRAS: 12	
			ESTABILIZACION: No.	
			CALIDAD DEL AGUA: cristalina	
			ADOS O ADITIVOS EMPLEADOS:	
			No	
			PRUEBA DE BOMBEO	
			EQUIPO: Bomba sumergible	
			PROFUNDIDAD: 14 mts.	
			FECHA: 27-3-96	
			HORAS DE BOMBEO: 12	
			CAUDAL: 5 litros/seg.	
			NIVEL INICIAL: 5 mts.	
			NIVEL FINAL: 7 mts.	
			ESTABILIZADO? si	
			TIEMPO DE RECUPERACION:	
			Z DE RECUPERACION:	
			TRAFICO (m ² /D):	
			CAPACIDAD ESP.:

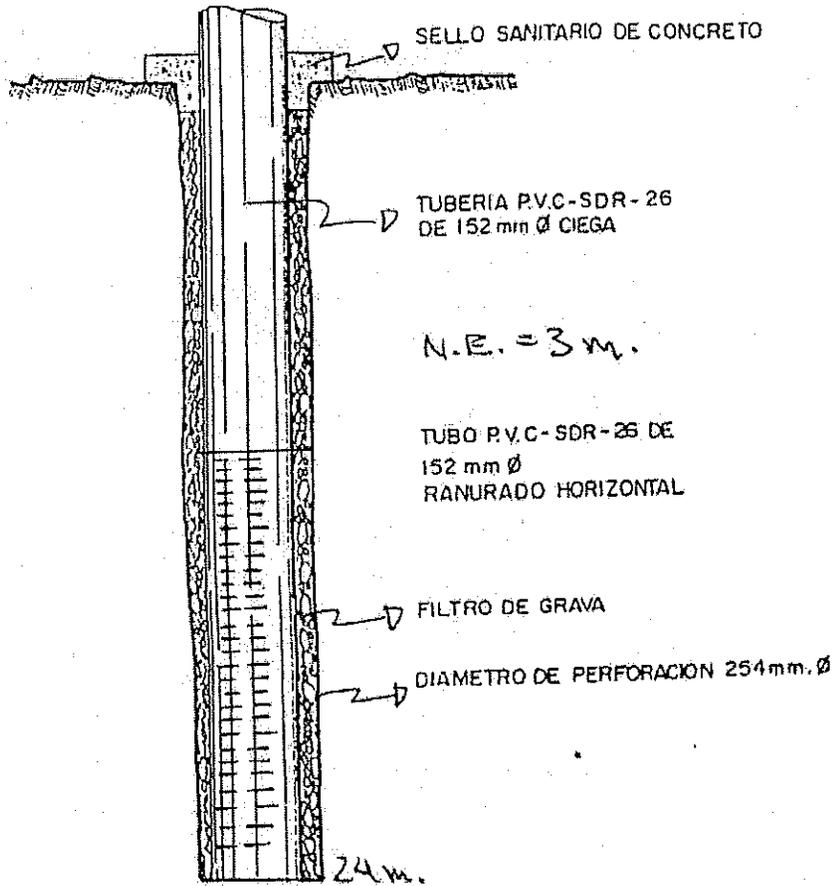
ARENAS FINAS
ARENA GRUESA
ROJIZO
K = ALTA.

EMPRESA PERFORADORA: HIDROCONSULTORES

PROPIETARIO: RANCHO LAS COLINAS, CANCHA DE GOLF

Los pozos, MTP-16 y MTP-17, tienen una litología muy similar, compuesta por arena fina con algun contenido arcilloso, en los primeros 2 o 3 metros de profundidad, y luego se componen de una arena gruesa de alta permeabilidad, hasta hasta los 24 m., donde se encuentra la roca basamento basáltica.

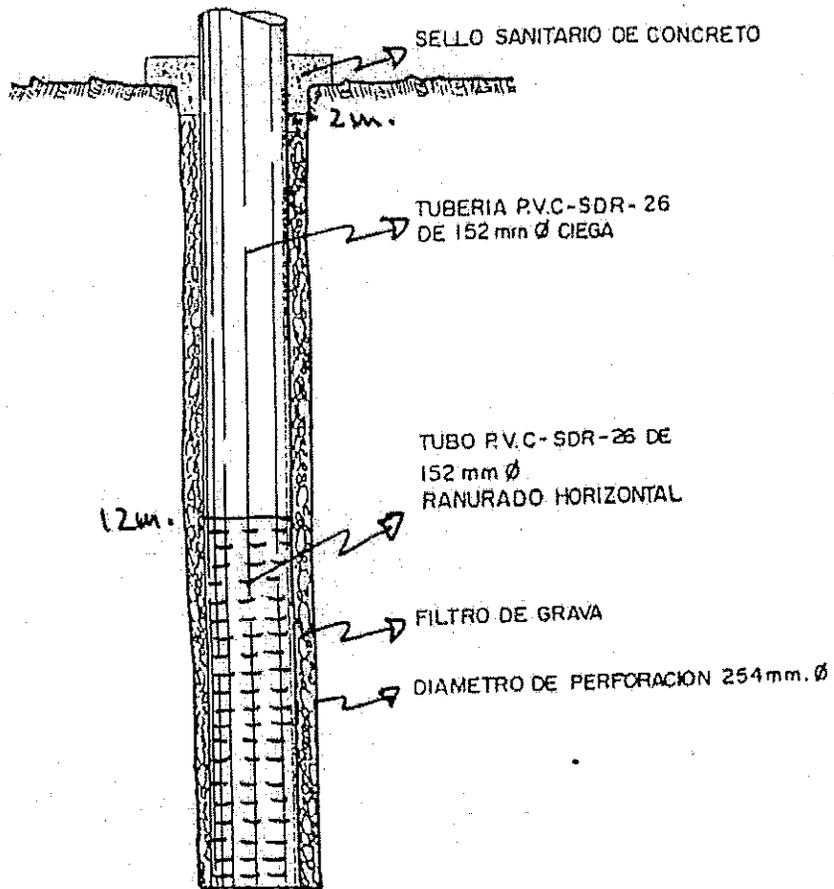
K=
ALTA

EMPRESA PERFORADORA: HIDRO CONSULTORES

PROPIETARIO: RANCHO LAS COLINAS (COLF.)
