INSTITUTO COSTARRICENSE DE ACUEDUCTOS Y ALCANTARILLADOS

ESTUDIO HIDROGEOLÓGICO

UBICACIÓN DE UN POZO DE EXPLORACIÓN – PRODUCCIÓN EN LOURDES DE
ABANGARES (GUAITILAR), GUANACASTE

Abril, 2017.

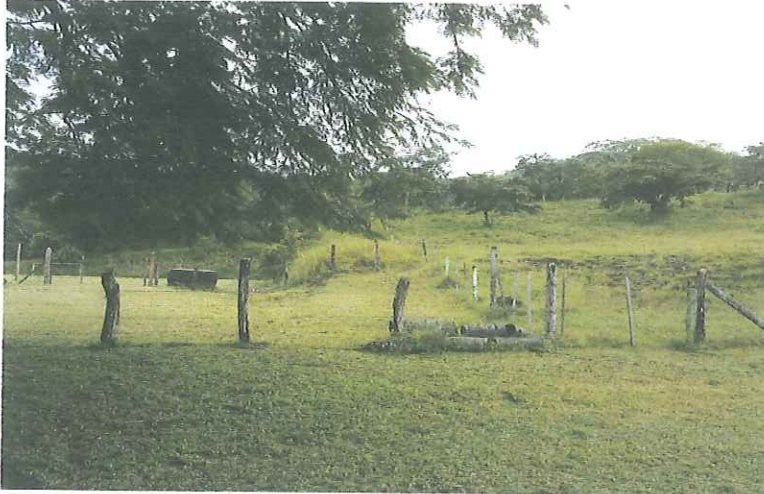
Fotografía 1: Morfología del sitio 1, coordenadas 240790 N y 433557 E.

Se encuentra localizada en las coordenadas Lambert Norte 240844 N y 433584 E (**Figura 1**) en la microcuenca de la Quebrada Madre Vieja, geomorfológicamente se trata de una zona de planicie con una pendiente menor a los 5° de inclinación (**Fotografía 1**).

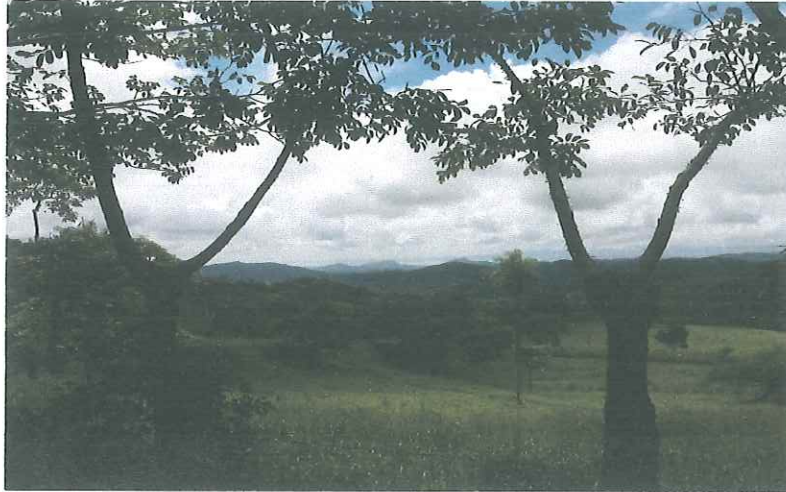
Fotografía 2: Morfología de los alrededores de sitio 2, coordenadas 244245 N y 436043 E (entrada finca La Ecológica).

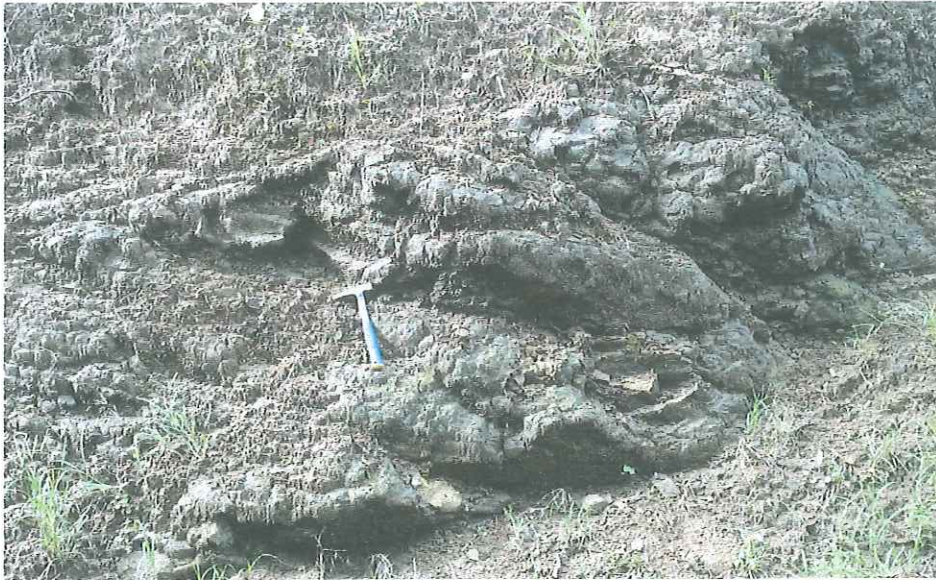
Fotografía 4: Areniscas aflorando en un corte de la carretera Interamericana Norte, coordenadas Lambert Norte 239382 N y 434714 E.

Esta unidad de roca se observó aflorando en distintos sectores del área, tal es el caso de algunos afloramientos localizados en los cauces de ríos, específicamente en el cauce del río Lagarto en las coordenadas Lambert norte 238375 N y 435722 E (**Fotografía 3**), además de algunos afloramientos vistos en los cortes sobre la carretera Interamericana Norte, específicamente en las coordenadas 239382 N y 434714 E (**Fotografía 4**).

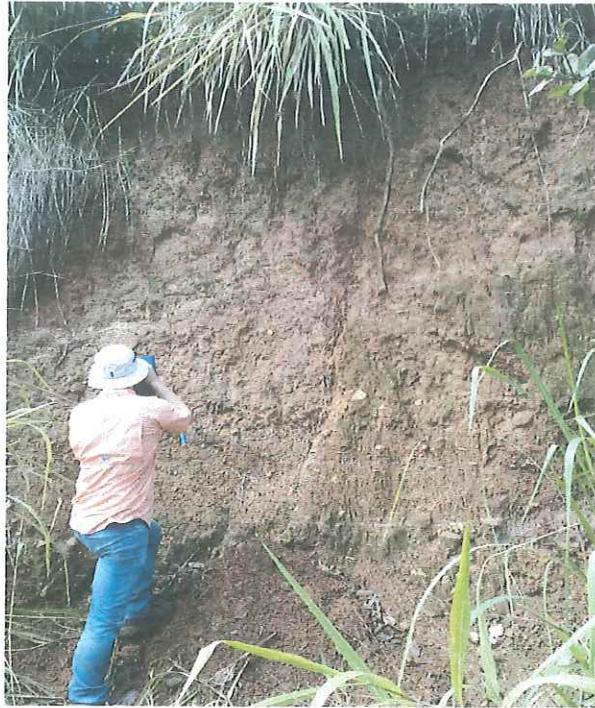
Fotografía 6: : Afloramiento de depósito coluvio-aluvial en las coordenadas 238592 N y 434110 E. Nótese hacia la parte inferior del depósito una textura más blocosa para el mismo, mientras que hacia la parte superior el depósito tiende a ser con una textura uniforme.

Se trata de un depósito de tipo coluvio-aluvial caracterizado por la presencia de dos niveles de textura diferente dentro del depósito (**Fotografía 6**), un nivel inferior de al menos 1 m de espesor compuesto de material aluvional con presencia de clastos de areniscas, radiolaritas y cuarzo de tamaño centimétrico y formas subangulares (**Fotografía 7**), los cuales se encuentran inmersos en una matriz de textura areno-arcillosa con un contacto de tipo puntual entre los diferentes clastos. Se observa además para este nivel inferior del depósito una gradación de tipo normal en el tamaño de los clastos. Por su parte hacia la parte superior del depósito se aprecia un cambio en la textura del mismo, el cual se manifiesta por una textura más compacta o cohesiva, además de una disminución en el número de clastos y un aumento en la proporción de arcilla dentro del depósito (**Fotografía 8**).

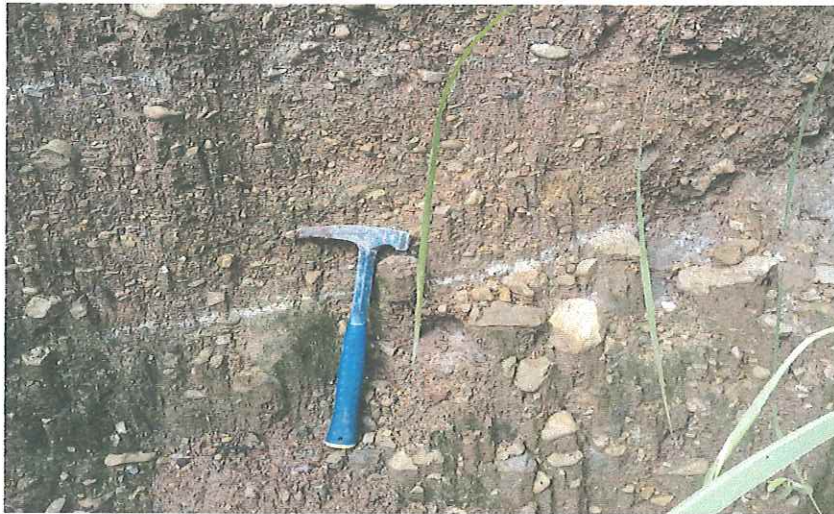
Fotografía 7: : Parte inferior del depósito coluvio-aluvial.

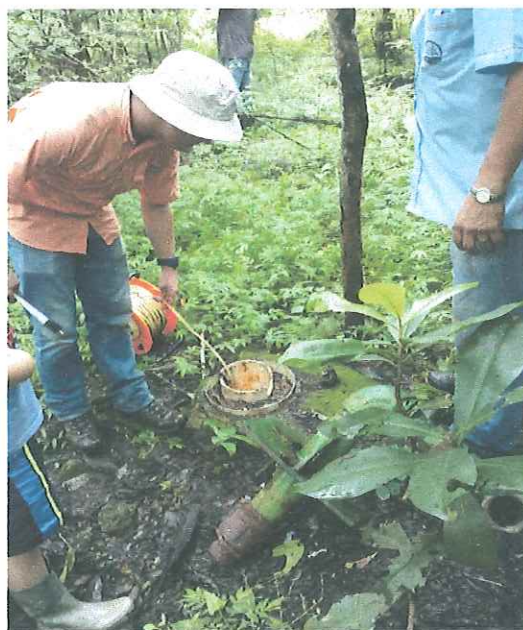
Fotografía 9: Medición de nivel de agua en pozo perforado en la finca La Ecológica, coordenadas 244323 N y 436210 E.

Como parte del trabajo de campo desarrollado se ubicaron un total de 13 pozos en las cercanías de los sitios de mayor interés para este estudio, a cada uno de los diferentes pozos localizados se le realizó la respectiva medición de la profundidad del nivel estático (**Fotografía 9**) con el objetivo de monitorear las variaciones de nivel del agua subterránea a lo largo del área.

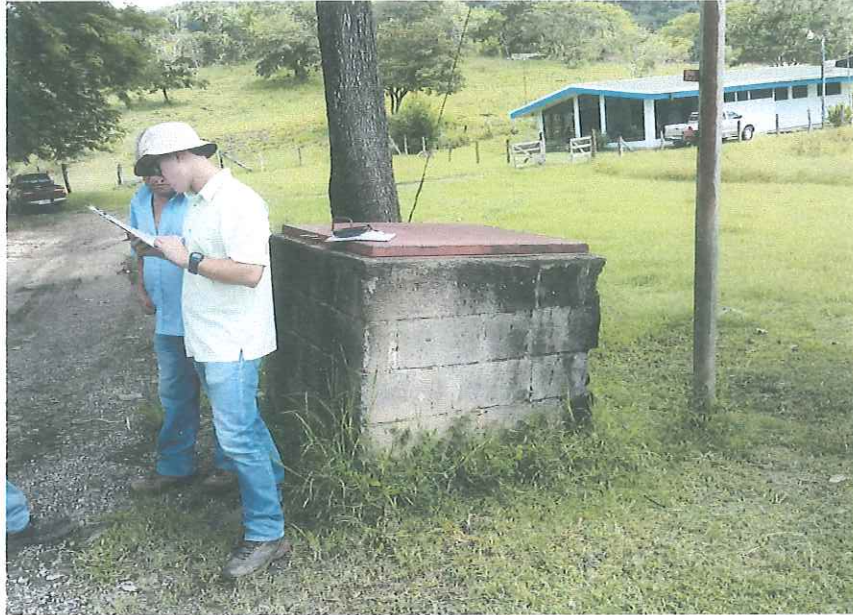
Fotografía 10 : Pozo 1 ASADA Guaitilar, coordenadas 433537 E/240762N, nivel estático medido en 23,89 m.b.n.s.

Pozo	Latitud	Longitud	Nivel estático (m.b.n.s)	Nivel dinámico (m.b.n.s)	Tipo	Profundidad (m)	Fotografía
Pozo 1	240762	433537	23,89	0	Perforado	60	10
Pozo 2	240631	433147	1,99	0	Excavado	10	11
Pozo 3	239906	434305	1,07	0	Excavado	5	12
Pozo 4	239606	434870	5,09	0	Perforado	-	13
Pozo 5	238392	435742	3,92	0	Excavado	5,5	14
Pozo 6	238392	435743	-	3,16	Excavado	5,5	14
Pozo 7	238619	434357	20,72	0	Perforado	72	16
Pozo 8	240609	433759	10,22	0	Excavado	22	16
Pozo 9	244465	435872	Sin línea de aire		Perforado	-	17
Pozo 10	244657	435648	3,57	0	Perforado	-	18
Pozo 11	244629	436046	4,9	0	Perforado	-	19
Pozo 12	244712	436211	1,35	0	Perforado	-	20

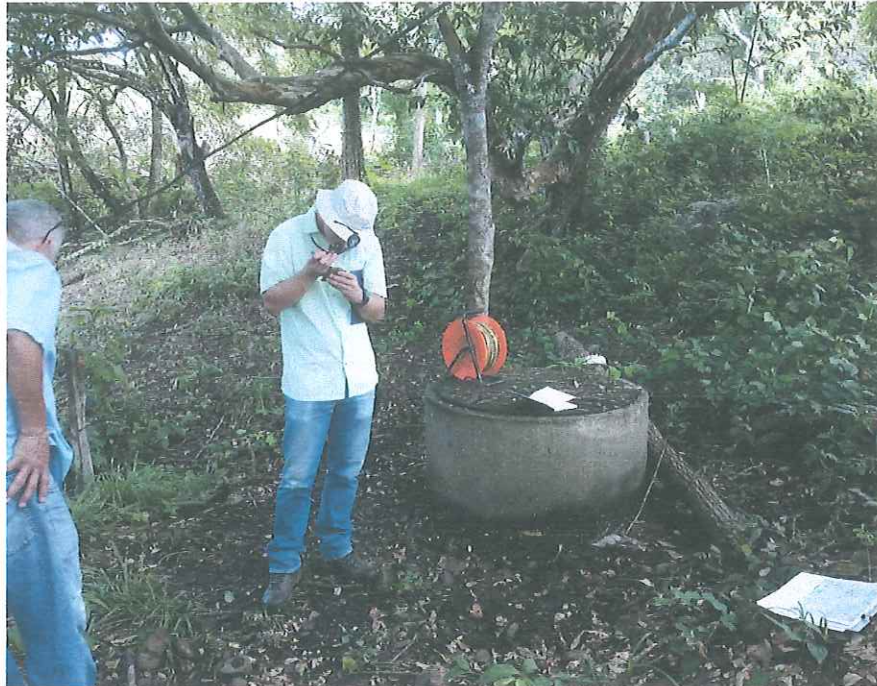
Fotografía 12: Pozo 3, coordenadas 434305 E/239906 N, nivel estático medido en 1,07 m.b.n.s

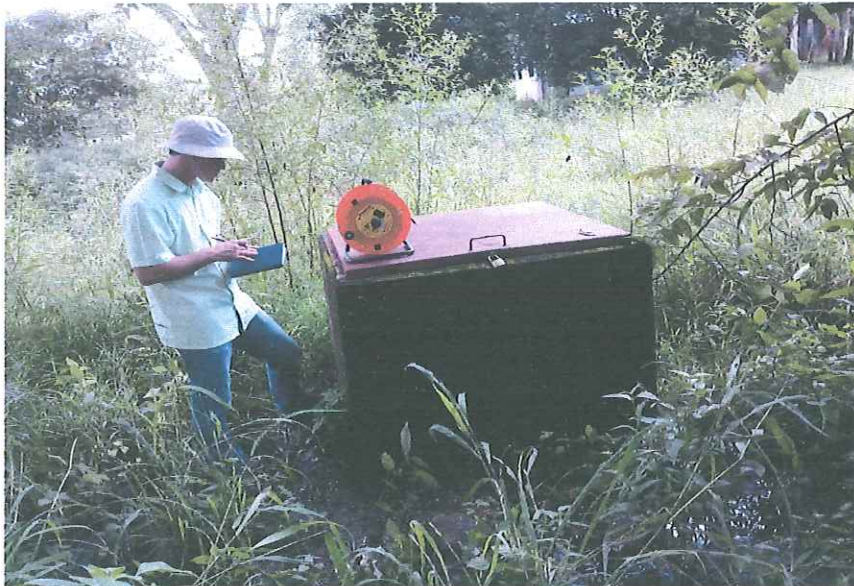
Fotografía 13: Pozo 4, Coordenadas 434870 E/239606N, nivel estático medido en 5,09 m.b.n.s.

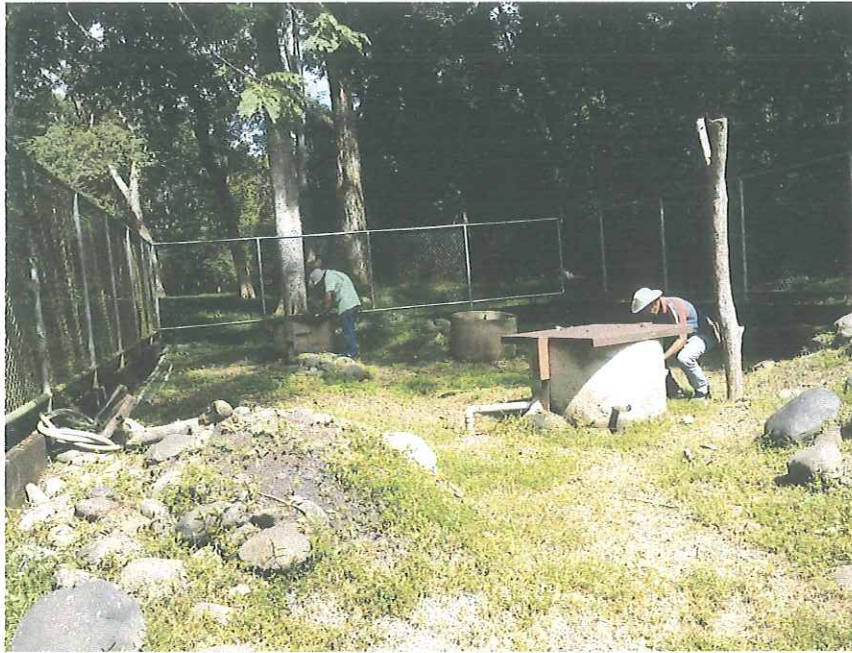
Fotografía 14: Pozos 5 y 6 ASADA de Guaitilar de Abangares, coordenadas 435742 E/ 238392 N (pozo 5) y 435743 E/ 238392 N (pozo 6), nivel estático en 3,92 m.b.n.s (pozo 5) y nivel dinámico en 3,16 m.b.n.s respectivamente.

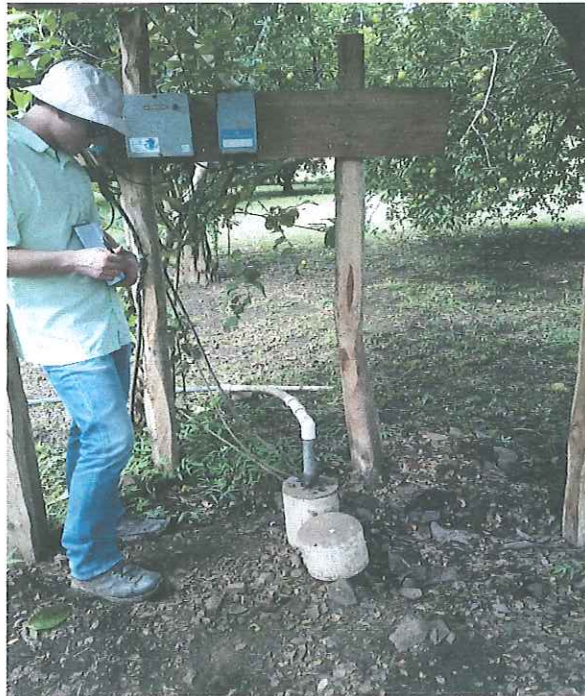
Fotografía 15: Pozo 7 Coordenadas 434357 E/238619 N, nivel estático en 20,72 m.b.n.s.

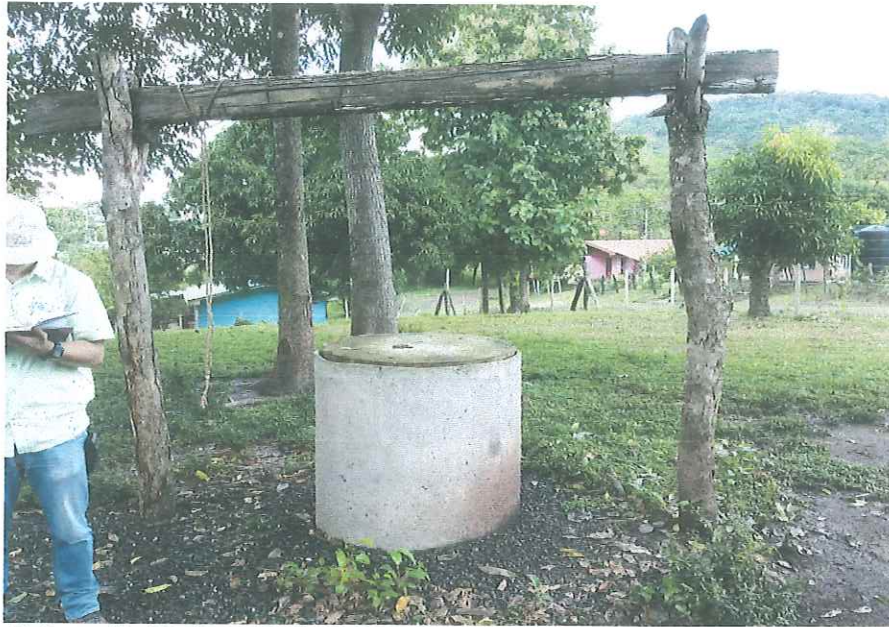
Fotografía 16: Pozo 8, Coordenadas 433759 E/240609 N, nivel estático en 10,22 m.b.n.s.

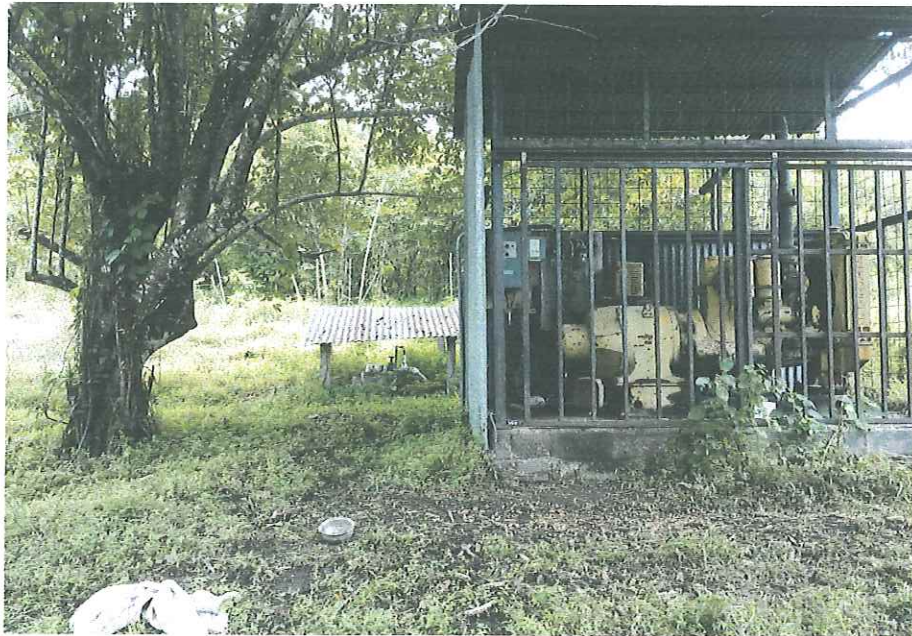
Fotografía 17: Pozo 9, Finca La Ecológica, coordenadas 435872 E/244465 N.

Por su parte para el sector de la finca La Ecológica se ubicaron 4 pozos de tipo perforado (pozos del 9 al 12 en Cuadro 4), a los cuales se les realizó la respectiva medición de nivel estático del agua subterránea, obteniéndose como resultado un nivel variable entre 1,35 y 4,9 metros de profundidad.

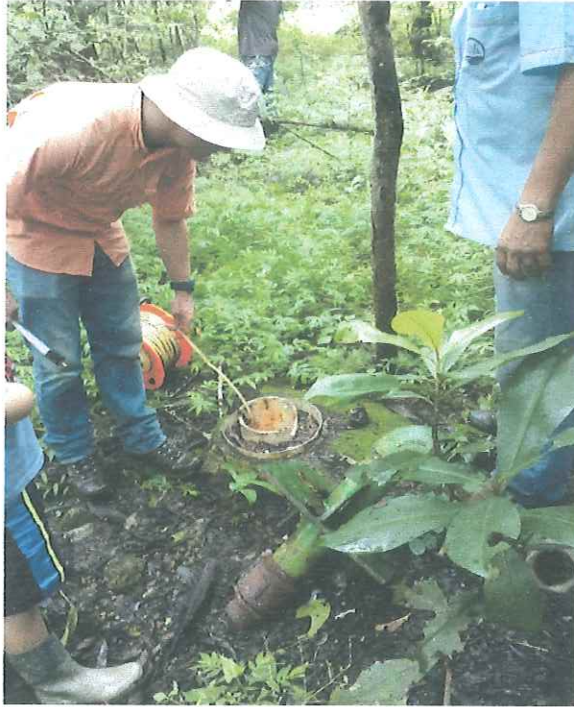
Fotografía 18: Pozo 10, Finca La Ecológica, coordenadas 435648 E/244657 N, nivel estático medido en 3,57 m.b.n.s.

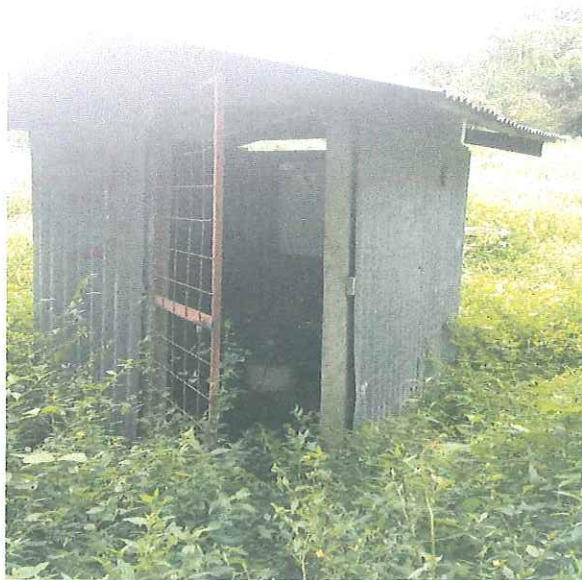
Fotografía 19: Pozo 11, Finca La Ecológica, coordenadas 436035 E/ 244580 N, nivel estático en 4,9 m.b.n.s.

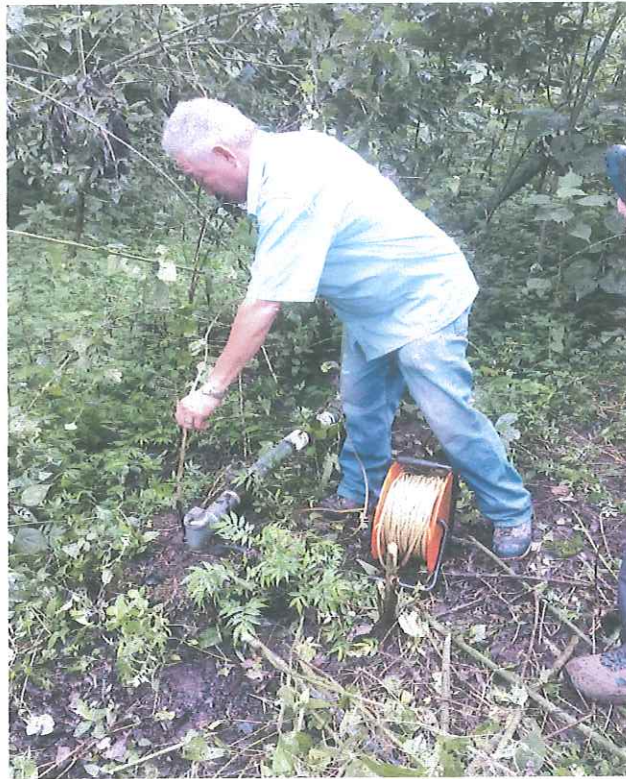
**Fotografía 20: Pozo 12 Finca La Eológica,
coordenadas 244600 E/436100 N, nivel estático
medido en 1,35 m.b.n.s.**
