INSTITUTO COSTARRICENSE DE ACUEDUCTOS Y ALCANTARILLADOS
UN GESTIÓN AMBIENTAL
ÁREA FUNCIONAL DE HIDROGEOLOGÍA

ESTUDIO HIDROGEOLÓGICO PARA LA UBICACIÓN DE UN SITIO PARA UNA PERFORACIÓN
DE EXPLORACIÓN-PRODUCCIÓN BAJOS DE ARÍO-BONGO-MAL PAÍS DE CÓBANO

Junio, 2020

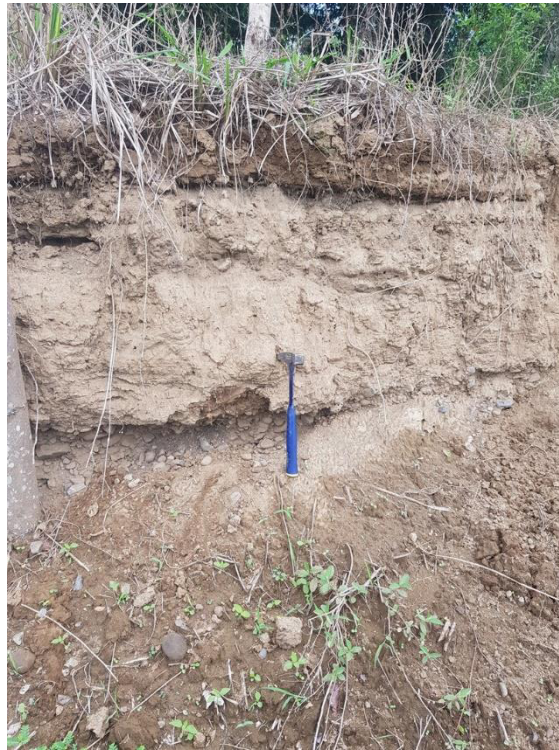
Fotografía N° 1 Depósitos aluviales finos sobreyaciendo estratos de gravas en margen de río Arío.

Depósitos de gravas, arenas y limos (Fotografía N°1) producto de la erosión y posterior depositación de los principales ríos de la zona, particularmente río Arío, río Caño Seco y río Bongo, A partir de registros de perforación se evidencia la presencia de depósitos limo-arcillosos

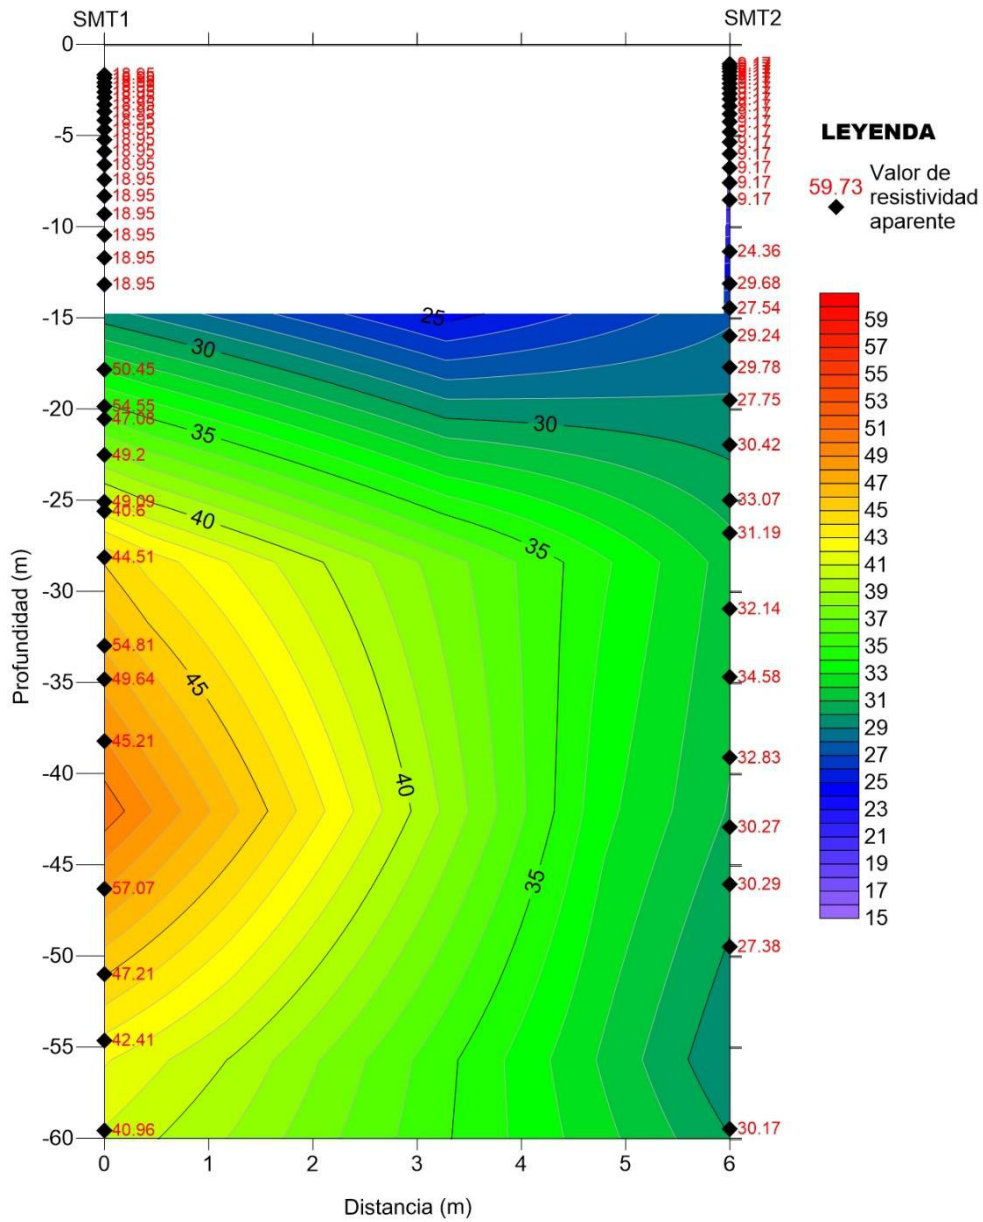
Seudosección de resistividades aparentes
SMT1-SMT2

Figura N° 13 Seudosección de resistividades aparentes SMT1 y SMT2.

En la figura N°13, se presenta el resultado obtenido del procesamiento de los dos sondeos SMT-1 y SMT-2, en los cuales se alcanzó una profundidad de investigación de hasta 1.35 km, sin embargo, dado el objetivo del estudio se realiza el procesamiento hasta una profundidad máxima de 60m. En la tabla N°11 se detalla del modelo de capas obtenido para este sector con base en los SMT.

Capa	Profundidad (m)	Espesor (m)	Resistividad aparentes (Ωm)	Litología asociada
1	13.16	13.16	18.95	Material limo-arcilloso
2	60	46.84	40-50	Macizo rocoso sedimentario

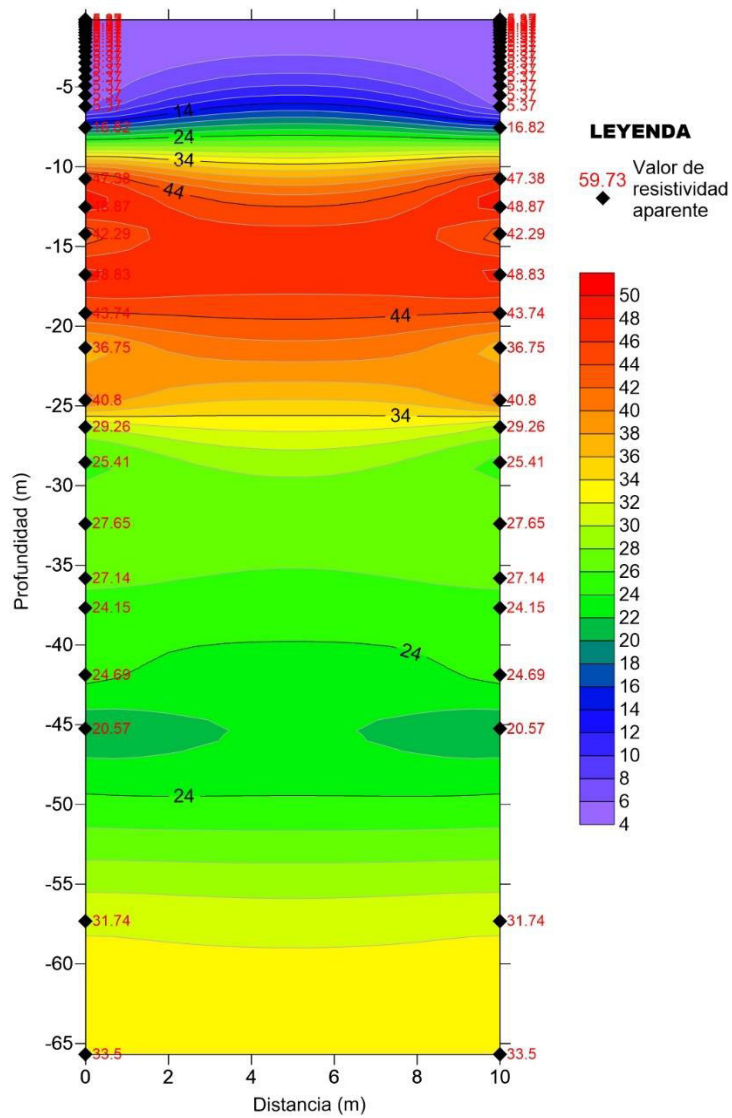
Figura N° 14 Seudosección de resistividades aparentes SMT3 y SMT1-2

En la figura N°14 se presenta el resultado obtenido del procesamiento del sondeo SMT-3 en conjunto con el SMT1 y 2, en los cuales se alcanzó una profundidad de investigación de hasta 1.35 km, sin embargo, dado el objetivo del estudio se realiza el procesamiento hasta una profundidad máxima de 60m. En la tabla N°12 se detalla del modelo de capas obtenido para este sector con base en el SMT 3.

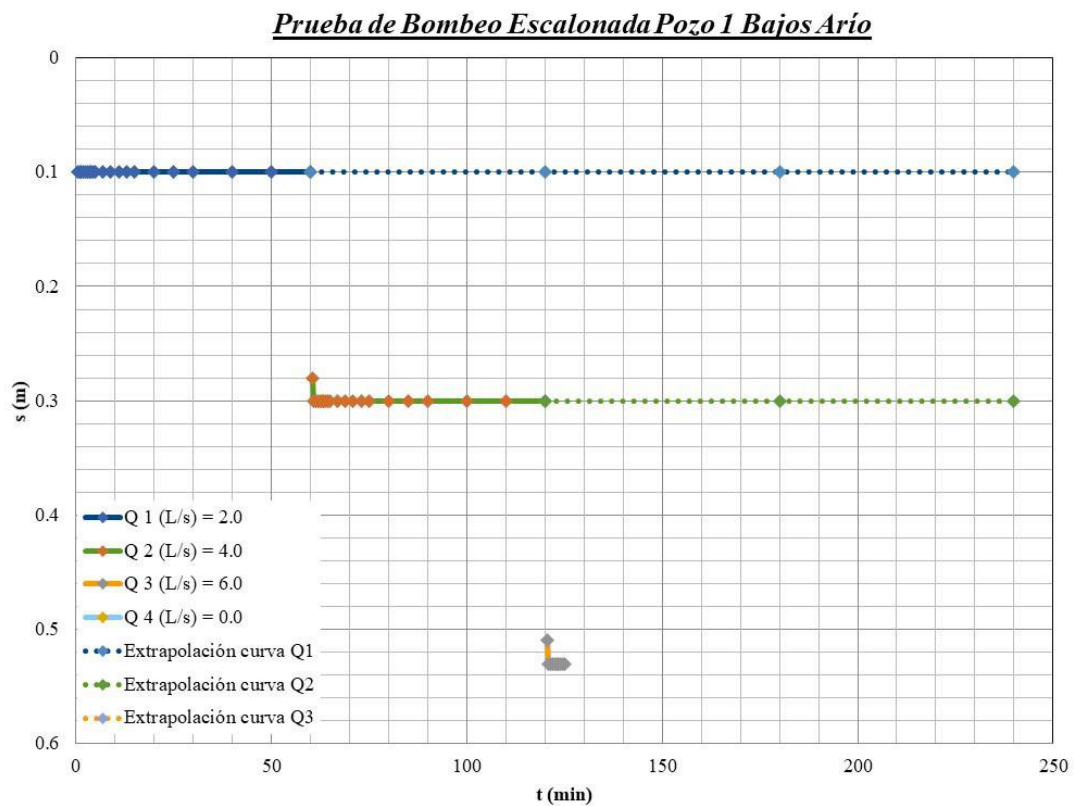
Figura N° 20 Gráfica de abatimiento con respecto al tiempo para cada caudal probado.

La prueba de bombeo por etapas del Pozo Bajos Arío AyA-01 (04-01) se realizó en el 2004 considerando los caudales de la tabla N° 17. La figura N° 20 presenta la gráfica de los caudales de la prueba escalonada contra el abatimiento obtenido en cada etapa. La tercera etapa no pudo ser culminada por un fallo de la planta eléctrica según consta en las observaciones de campo

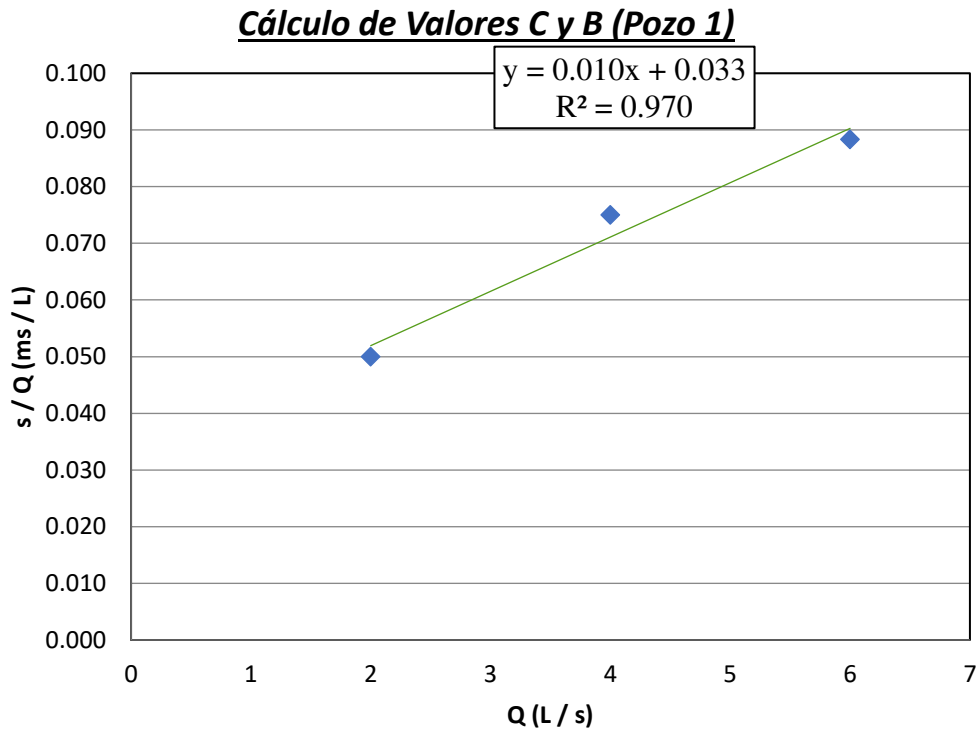
Figura N° 21 Gráfica de S/Q eje Y y Q eje X para cálculo de valores B y C

A partir de los datos obtenidos se calcula los parámetros B y C con base en la gráfica de S/Q y Q. (Figura N°21)

Se obtiene un valor de B y C de 0.033 ms/l y 0.00958 ms²/L² respectivamente.

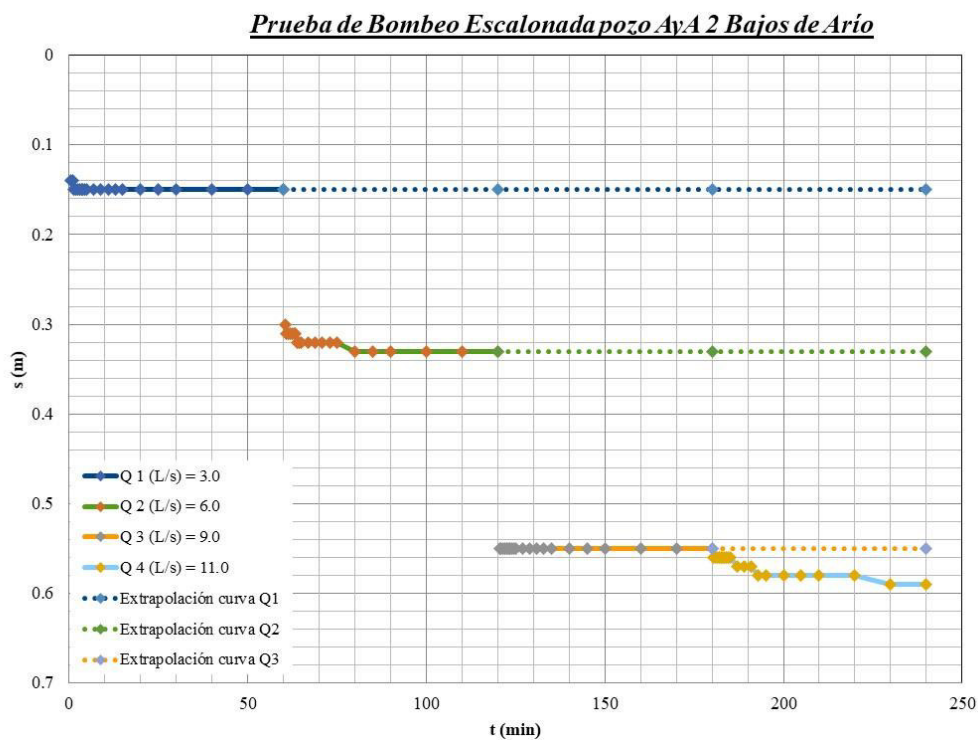
Figura N° 22 Gráfica de abatimiento con respecto al tiempo para cada caudal probado.

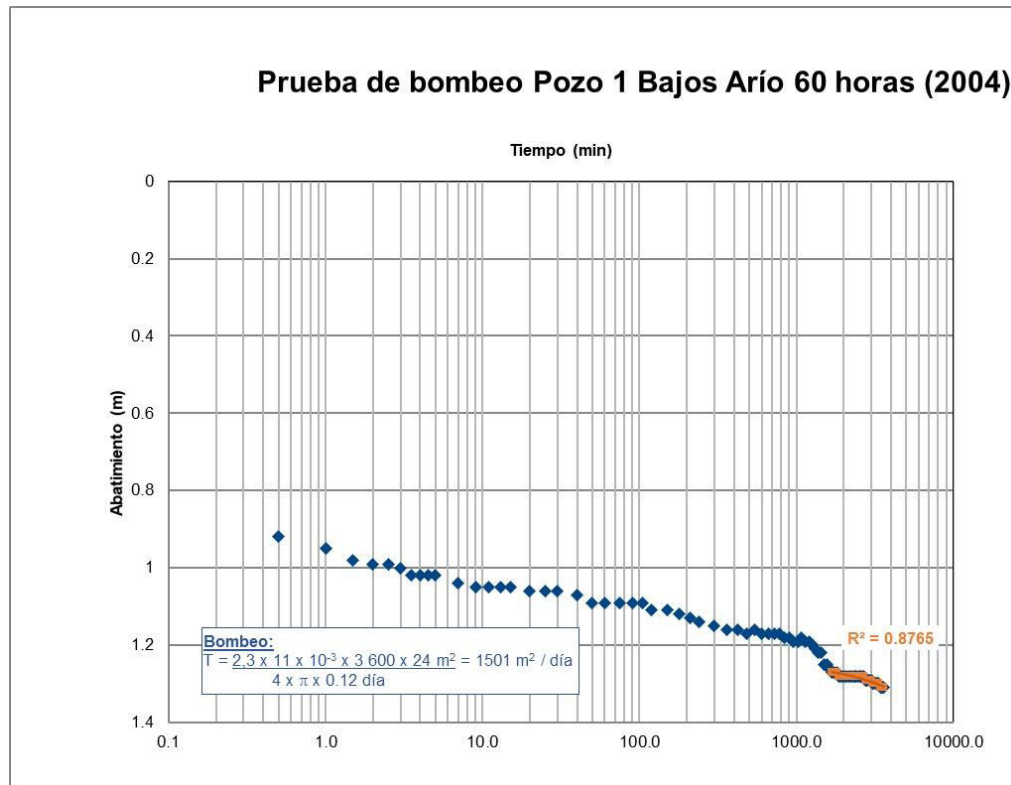
Figura N° 24 Interpretación de prueba de bombeo pozo AyA 04-01 metodología de Jacob (Jacob-Cooper).

En la figura N°24 se presentan los resultados de la interpretación de la prueba del bombeo del 2004 por medio de la metodología de Jacob (Jacob-Cooper, para el periodo de bombeo para un tiempo total de bombeo de 48 horas. Tal como se observa se obtiene una transmisividad de 1501 m²/día para el periodo de bombeo, según se registra en observaciones no fue posible medir el periodo de recuperación.

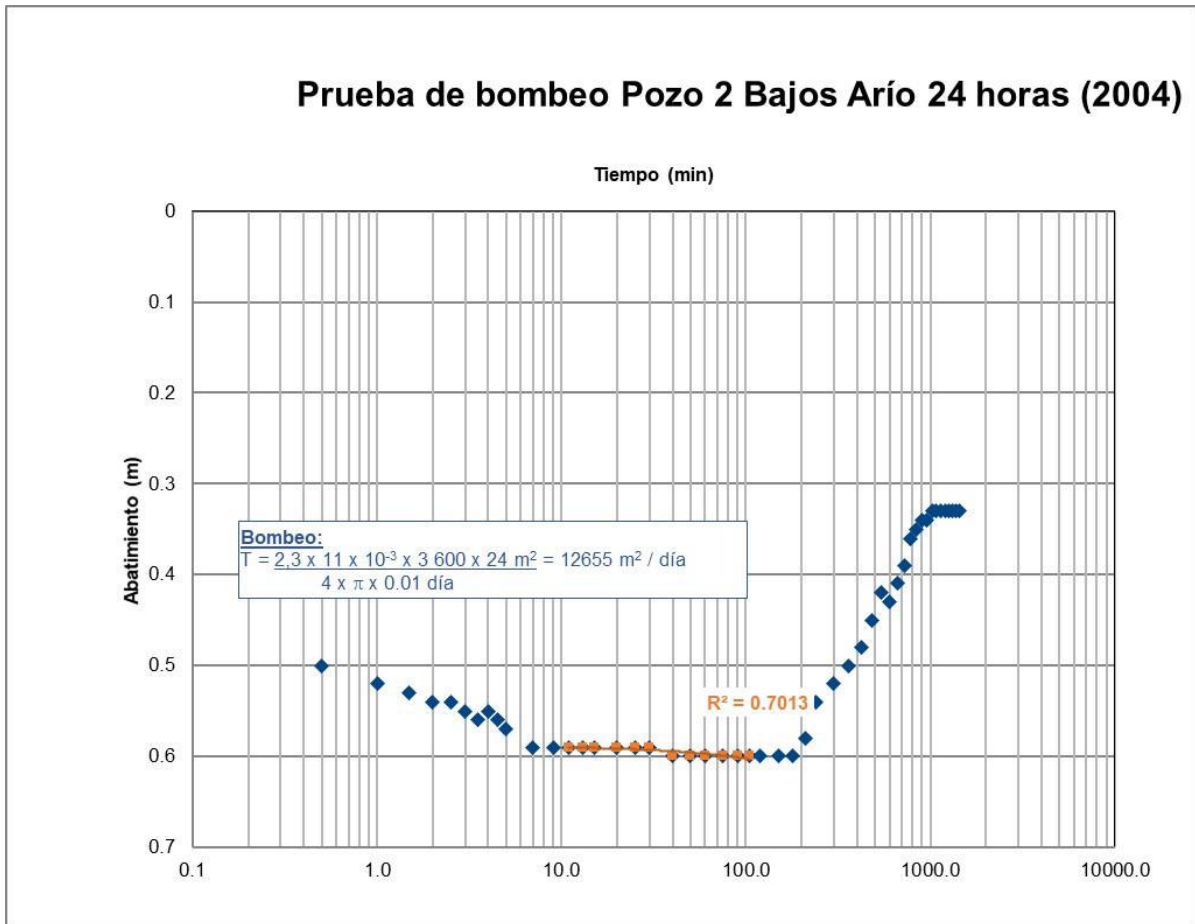
Figura N° 25 Interpretación de prueba de bombeo pozo AyA 04-10 metodología de Jacob (Jacob-Cooper).

En la figura N°25 se presentan los resultados de la interpretación de la prueba del bombeo del 2004 por medio de la metodología de Jacob (Jacob-Cooper para el periodo de bombeo para un tiempo total de bombeo de 24 horas. Después del minuto 180 se produce una recuperación, sin embargo, no se indica las causas de este comportamiento.

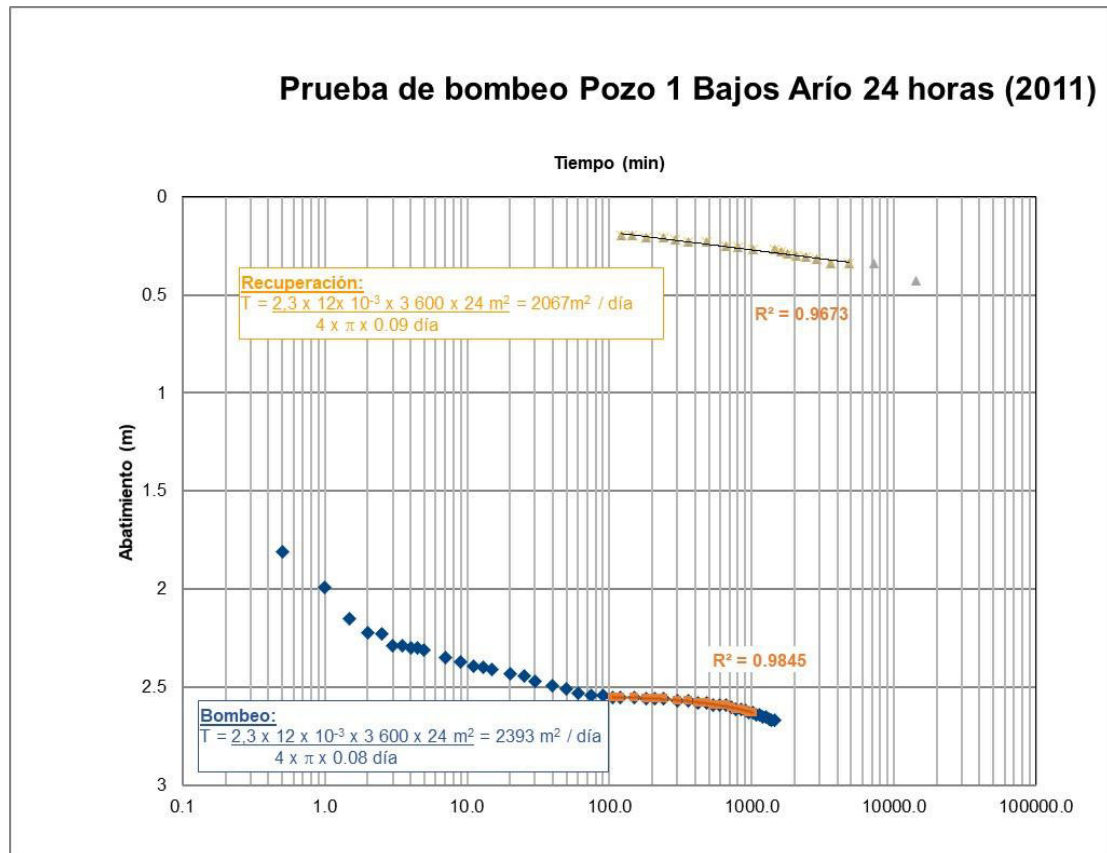
Figura N° 26 Interpretación de prueba de bombeo pozo AyA 04-01 metodología de Jacob (Jacob-Cooper).

En la figura N°26, se presentan los resultados de la interpretación de la prueba del bombeo del 2011 por medio de la metodología de Jacob (Jacob-Cooper, tanto para el periodo de bombeo como de recuperación para un tiempo total de bombeo de 24 horas. Tal como se observa se obtiene una transmisividad de 2393 m²/día para el periodo de bombeo y una transmisividad de 2067 m²/día para el periodo de recuperación.

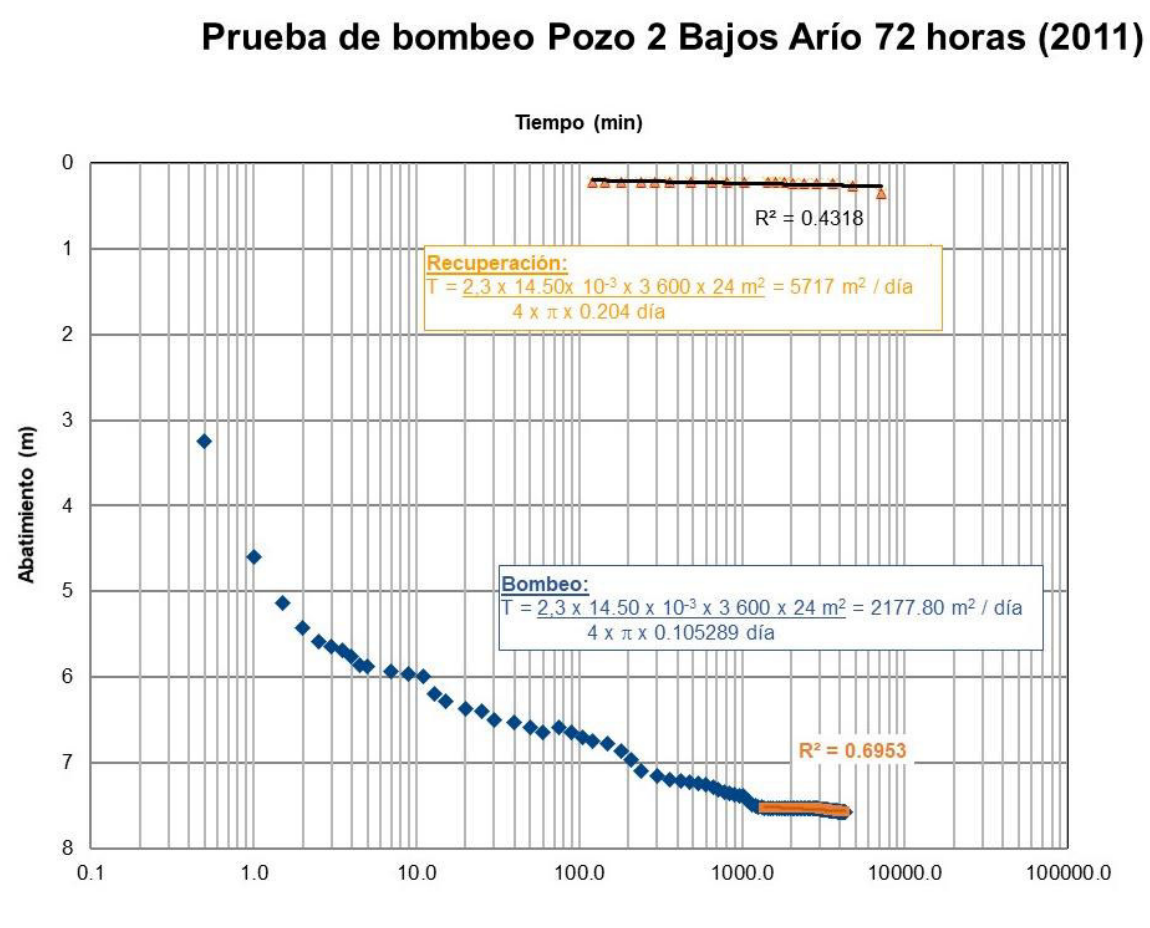
Figura N° 27 Interpretación de prueba de bombeo pozo AyA 04-10 metodología de Jacob (Jacob-Cooper).

En la figura N°27 se presentan los resultados de la interpretación de la prueba del bombeo del 2011 por medio de la metodología de Jacob (Jacob-Cooper, tanto para el periodo de bombeo como de recuperación para un tiempo total de bombeo de 72 horas.) Tal como se observa se obtiene una transmisividad de 2177.80 m²/día para el periodo de bombeo y una transmisividad de 5717 m²/día para el periodo de recuperación.

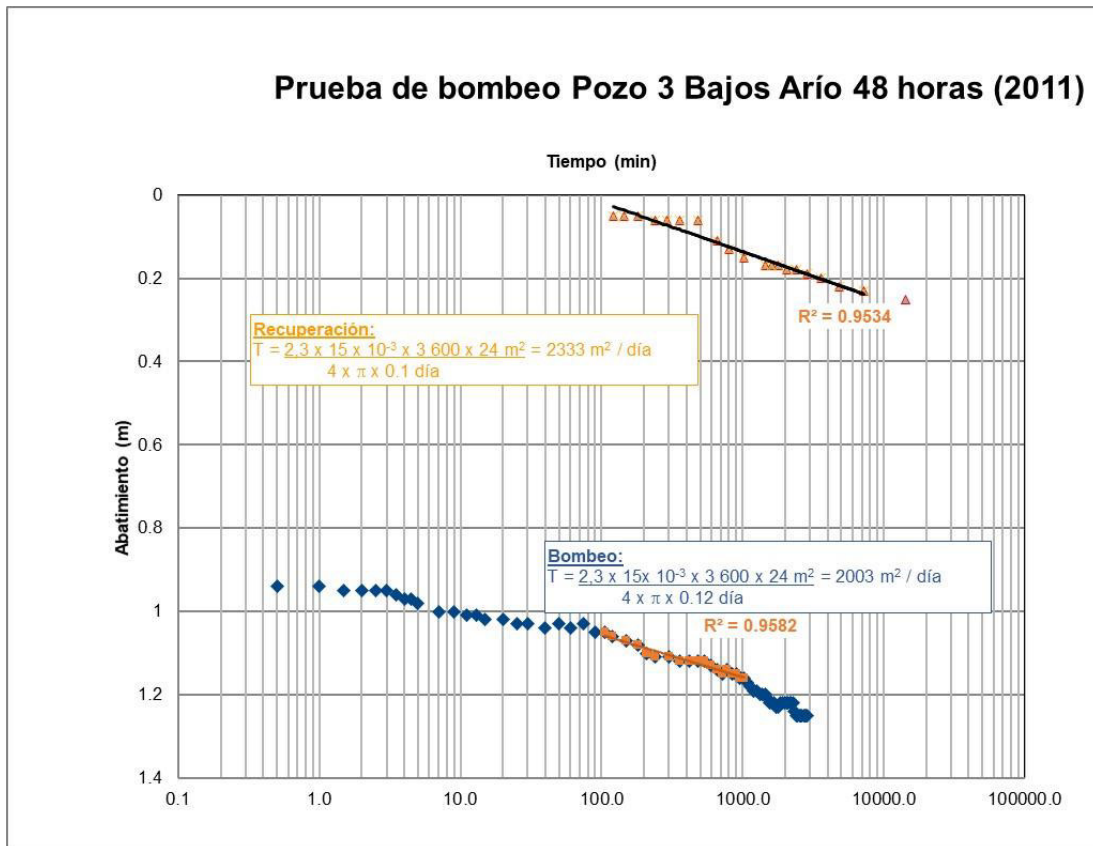
Figura N° 28 Interpretación de prueba de bombeo pozo AyA 04-03 metodología de Jacob (Jacob-Cooper).

En la figura N°28 se presentan los resultados de la interpretación de la prueba del bombeo del 2011 por medio de la metodología de Jacob (Jacob-Cooper, tanto para el periodo de bombeo como de recuperación para un tiempo total de bombeo de 48 horas.) Tal como se observa se obtiene una transmisividad de 2003 m²/día para el periodo de bombeo y una transmisividad de 2333 m²/día para el periodo de recuperación.

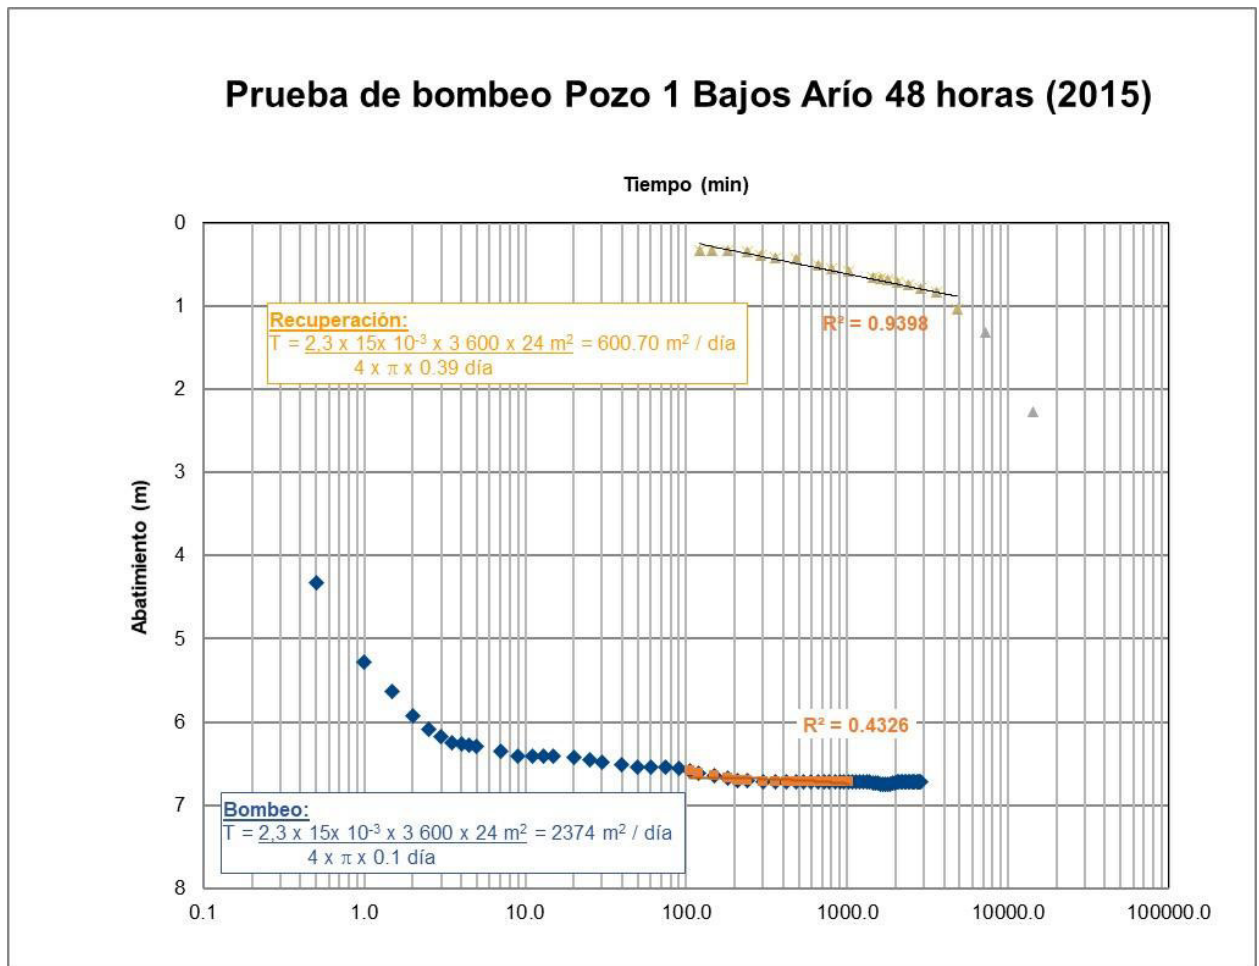
Figura N° 29 Interpretación de prueba de bombeo pozo AyA 04-01 metodología de Jacob (Jacob-Cooper).

En la figura N°29 se presentan los resultados de la interpretación de la prueba del bombeo del 2015 por medio de la metodología de Jacob (Jacob-Cooper, tanto para el periodo de bombeo como de recuperación para un tiempo total de bombeo de 48 horas.) Tal como se observa se obtiene una transmisividad de 2374 m²/día para el periodo de bombeo y una transmisividad de 600.70 m²/día para el periodo de recuperación.

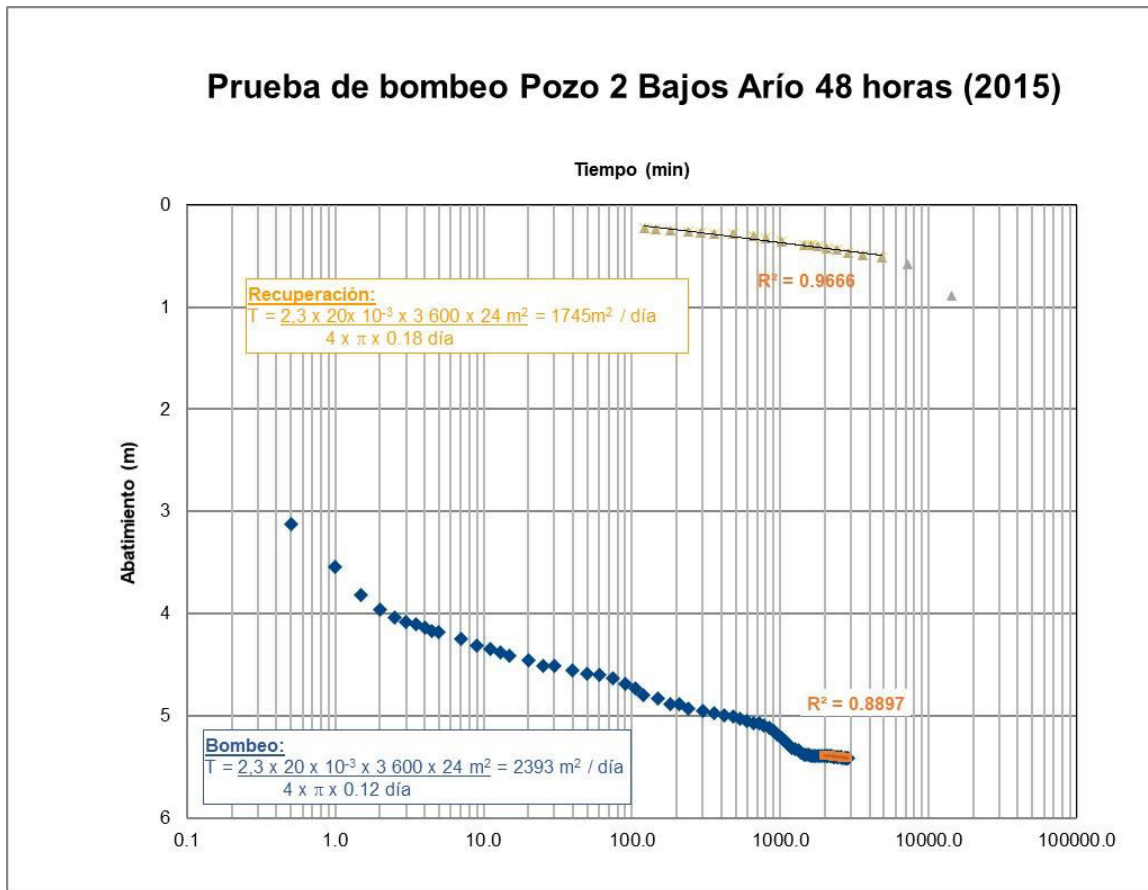
Figura N° 30 Interpretación de prueba de bombeo pozo AyA 04-10 metodología de Jacob (Jacob-Cooper).

En la figura N°30 se presentan los resultados de la interpretación de la prueba del bombeo del 2015 por medio de la metodología de Jacob (Jacob-Cooper, tanto para el periodo de bombeo como de recuperación para un tiempo total de bombeo de 48 horas.) Tal como se observa se obtiene una transmisividad de 2393 m²/día para el periodo de bombeo y una transmisividad de 1745 m²/día para el periodo de recuperación.

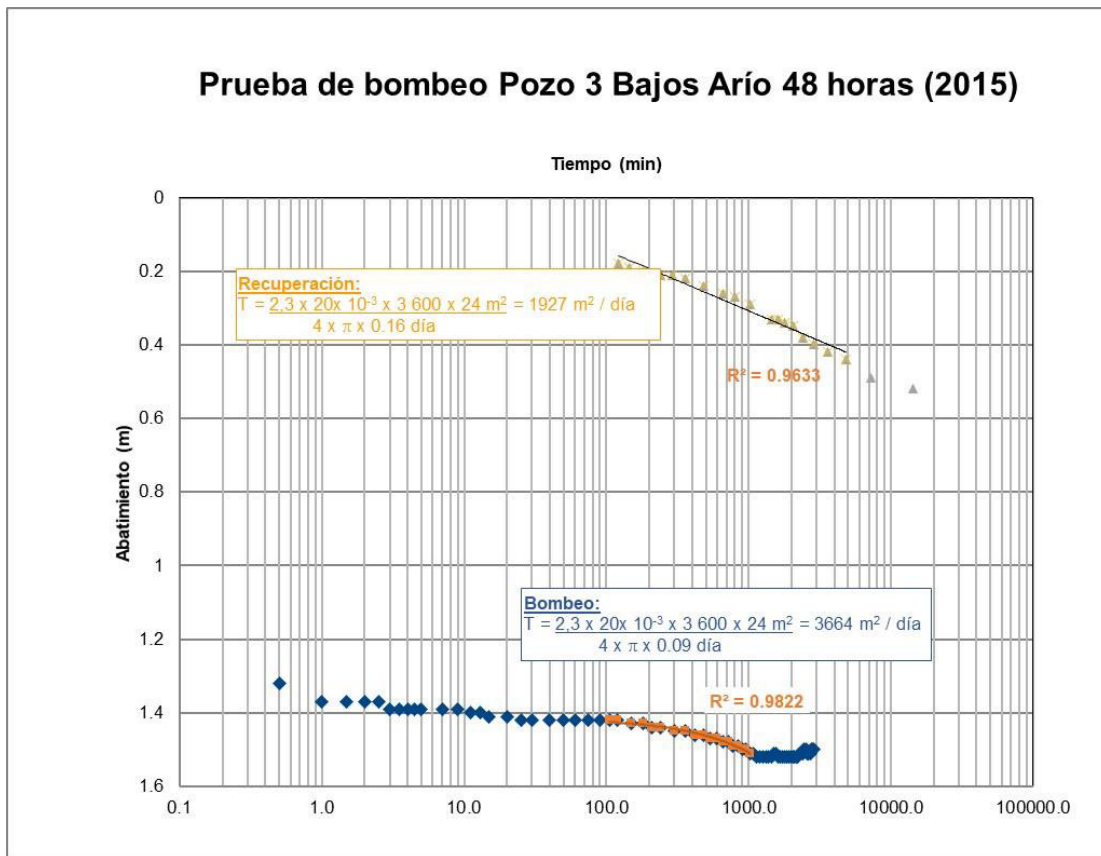
Figura N° 31 Interpretación de prueba de bombeo pozo AyA 04-03 metodología de Jacob (Jacob-Cooper).

En la figura N°31 se presentan los resultados de la interpretación de la prueba del bombeo del 2015 por medio de la metodología de Jacob (Jacob-Cooper, tanto para el periodo de bombeo como de recuperación para un tiempo total de bombeo de 48 horas.) Tal como se observa se obtiene una transmisividad de 3664 m²/día para el periodo de bombeo y una transmisividad de 1927 m²/día para el periodo de recuperación.

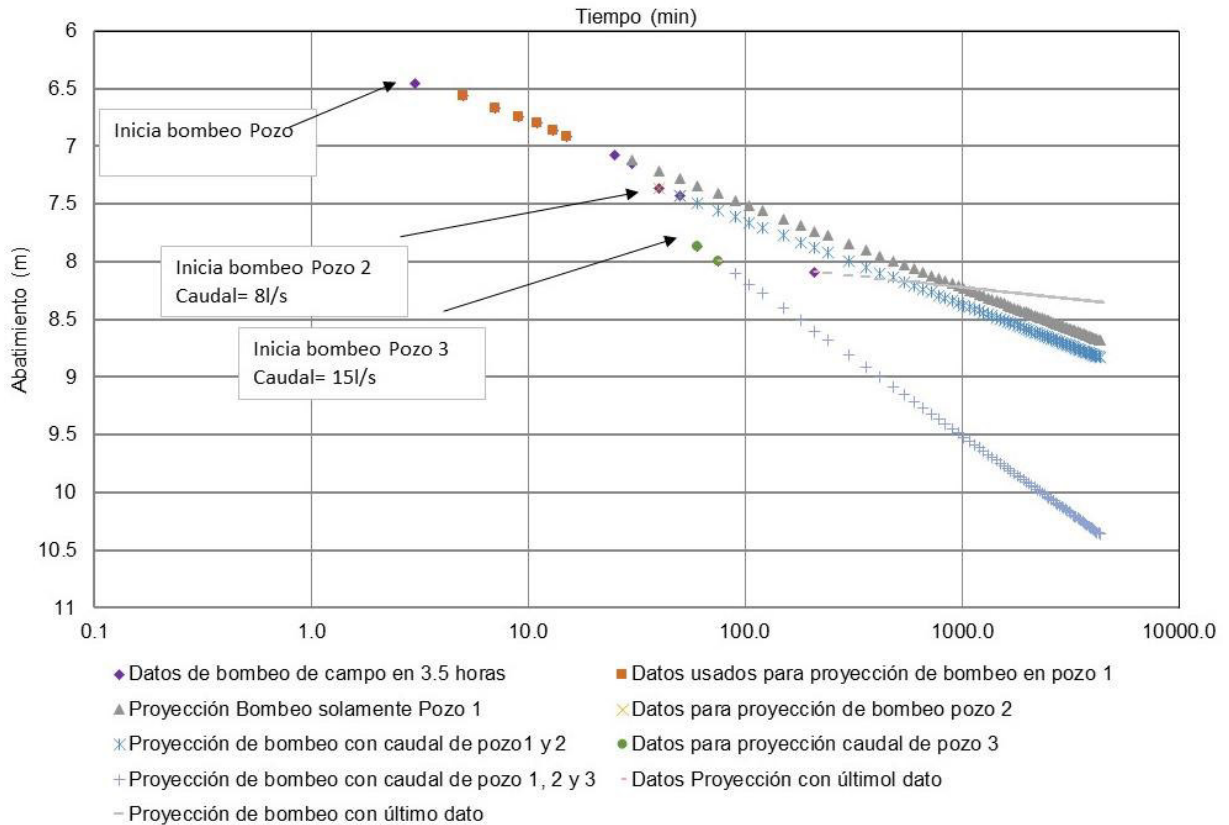
Figura N° 33 Prueba de bombeo de 3.25 horas simultánea en los 3 pozos y proyecciones. Eje Y abatimiento (m) Eje x tiempo (min).

Posteriormente se realizó la prueba de bombeo de corta duración que consistió en iniciar el bombeo del pozo 1 por un periodo de 25 minutos con su caudal mínimo de extracción posible en el momento siendo este de 13.5 l/s, a los 25 minutos se encendió el pozo 2 con su caudal mínimo de extracción posible en el momento siendo este de 8 l/s, posteriormente a los 50 minutos se encendió el pozo 3 con su con su caudal mínimo de extracción posible en el momento siendo este de 15 l/s, posterior a los 75 minutos se realizó una medición a los 195 minutos. En la figura N°33 se presenta la gráfica obtenida a partir de la prueba de bombeo y las proyecciones realizadas.

Prueba de bombeo Pozo 1 Bajos Arío 3.5 horas de bombeo y proyecciones (2020).

En el escenario más conservador (considerando un escenario sin recarga) es posible concluir que con los siguientes caudales pozo 1= 13.5 l/s , pozo 2= 8l/s y pozo 3=15 l/S se obtendría un abatimiento a las 12 horas de bombeo simultánea (720 minutos de bombeo) de 9.3 m lo cual correspondería con una profundidad del nivel dinámico de 15.89m en el pozo 1. A 20 horas de bombeo se tendría un abatimiento de 9,61 m presentándose el nivel dinámico a 16.2 m en el pozo 1.

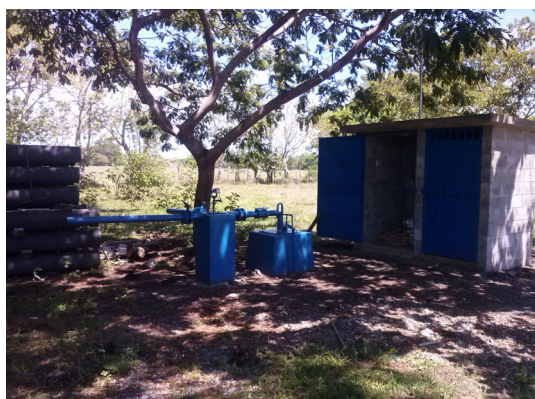
Pozo en operación 04-01, utilizando durante la prueba de bombeo, el equipo previamente instalado.

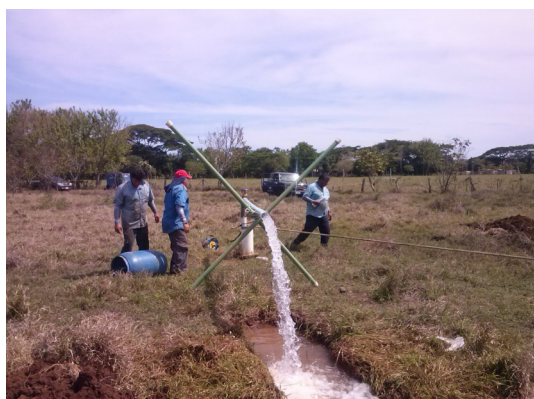
Desarrollo de la prueba de bombeo en el pozo 04-03.

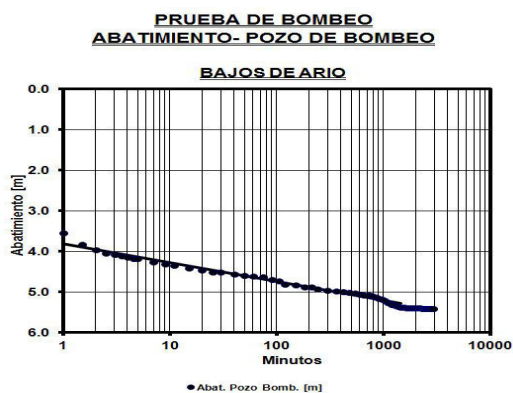
Comportamiento de los abatimientos durante el desarrollo de las prueba de bombeo.

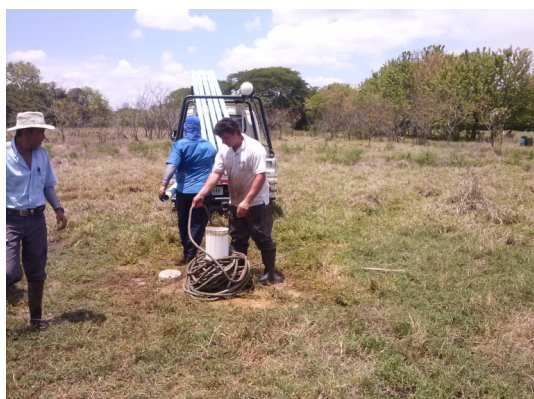
Labores previas realizadas para la instalación del equipo de bombeo.

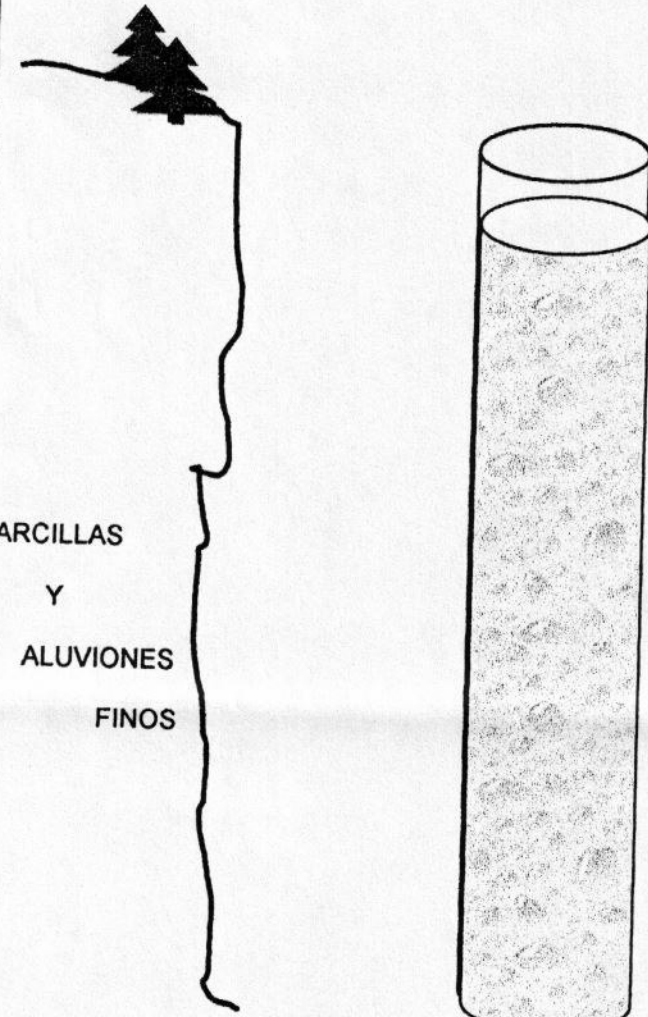
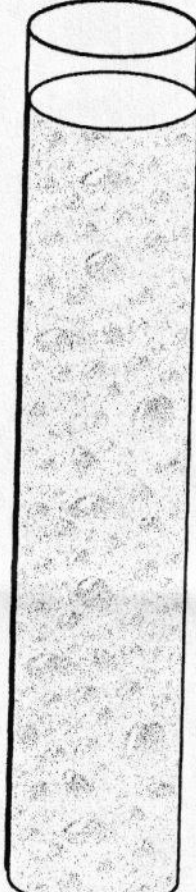
POZO No. RA-133

PROFUNDIDAD (m)	DESCRIPCIÓN LITOLÓGICA	DETALLES CONSTRUCTIVOS	OTROS DETALLES
0.00 m

<p>ARCILLAS Y ALUVIONES FINOS</p>

SELLO SANITARIO
			Tipo: CONCRETO
			Prof.: 0.80 m.
			FILTRO DE GRAVA
			Tipo: CUARTILLA
			Tramo: RESTO DEL TRAMO DESARROLLO
			Tipo: CON AIRE
			Horas: 6
			DESINFECCIÓN
			CALIDAD DEL AGUA
			LODOS/ADITIVOS USADOS
			PRUEBA DE BOMBEO
			Equipo:
			Profundidad (m):
			Fecha:
			Horas de bombeo:
			Caudal (l/s): 1.10
			Nivel inicial: 2.10 m
			Nivel final:
			¿Estabilizado?
			Tiempo recuperación:
			% recuperación:
			Transm. (m ² /D):
			Capacidad esp.
24.00 m

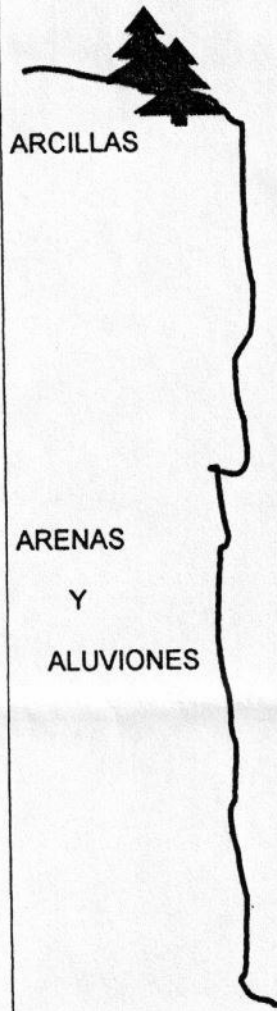
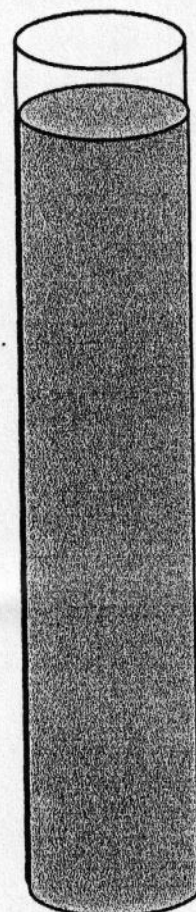
POZO No. RA-135

PROFUNDIDAD (m)	DESCRIPCIÓN LITOLÓGICA	DETALLES CONSTRUCTIVOS	OTROS DETALLES
0.00 m

SELLO SANITARIO
			Tipo: CONCRETO
			Prof.: 1.20 m.
			FILTRO DE GRAVA
			Tipo: CUARTILLA
			Tramo: RESTO DEL TRAMO DESARROLLO
			Tipo: CON AIRE
			Horas: 3
			DESINFECCIÓN
			CALIDAD DEL AGUA
			LODOS/ADITIVOS USADOS
			PRUEBA DE BOMBEO
			Equipo:
			Profundidad (m):
			Fecha:
			Horas de bombeo:
			Caudal (l/s): 1.10
14.00 m			Nivel inicial: 00.70 m
			Nivel final:
			¿Estabilizado?
			Tiempo recuperación:
			% recuperación:
			Transm. (m ² /D):
			Capacidad esp.
