INFORME DE LA CONTRATACIÓN DIRECTA  
No 2016CDS-00018-PRI, AyA

**“Definición zonas** de protección bacteriológica de dos pozos Barbilla de Matina, Limón”

Diciembre, 2016

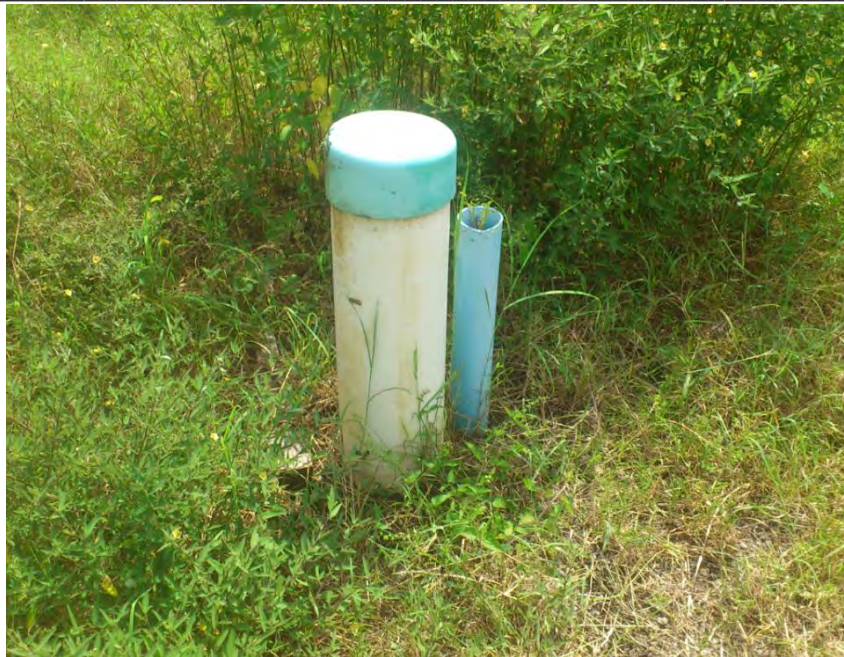
*Fotografía 1: Pozo 1 (AyA 12-10) (coordenadas 226866– 607815 Lambert Norte)*

Los pozos se accesan por caminos de asfalto en buen estado. En la Figura 1 y Figura 2 se presentan los mapas de ubicación de los tres pozos de estudio. Las fotografías 1 y 2, presentan estado de los pozos.

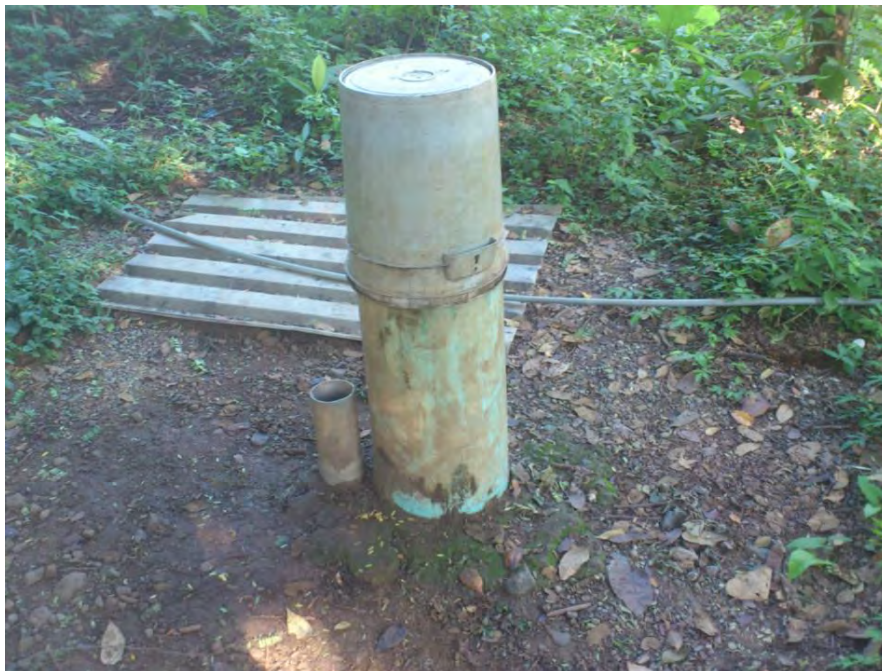
*Fotografía 2. Pozo 2 (AyA 13-25) (coordenadas 226917– 607824 Lambert Norte)*

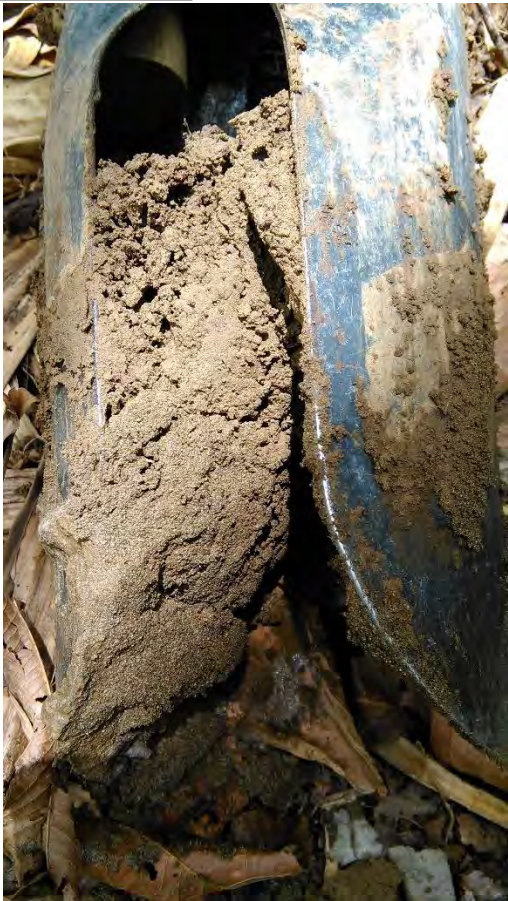
*Fotografía 3: Material arenoso en las cercanías de los pozos (coordenadas 226928– 607805 Lambert Norte).*

La geología local está compuesta por materiales aluviales (Figura 4) los cuales están constituidos superficialmente por un suelo limo-arcilloso. En algunas zonas el espesor del suelo limo-arcilloso es de aproximadamente 40 cm y sobreyace a un material arenoso de muy alta permeabilidad (Fotografía 3).

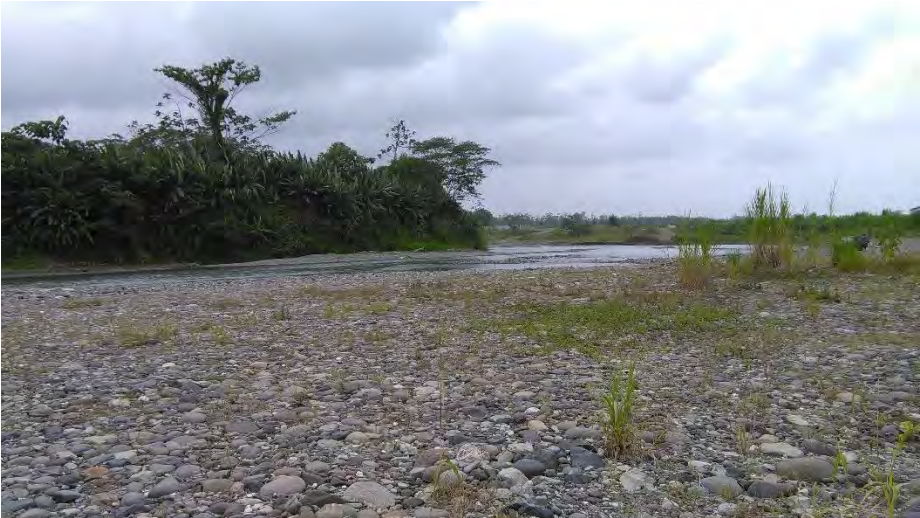
*Fotografía 4: Depósitos aluviales en el Rio Barbilla (coordenadas 226825– 607831 Lambert Norte)*

Aproximadamente a 300 m de la zona de estudio se encuentra el río Barbilla, en el cual se observa un depósito aluvial de gran espesor, con bloques decimétricos (Fotografía 4).

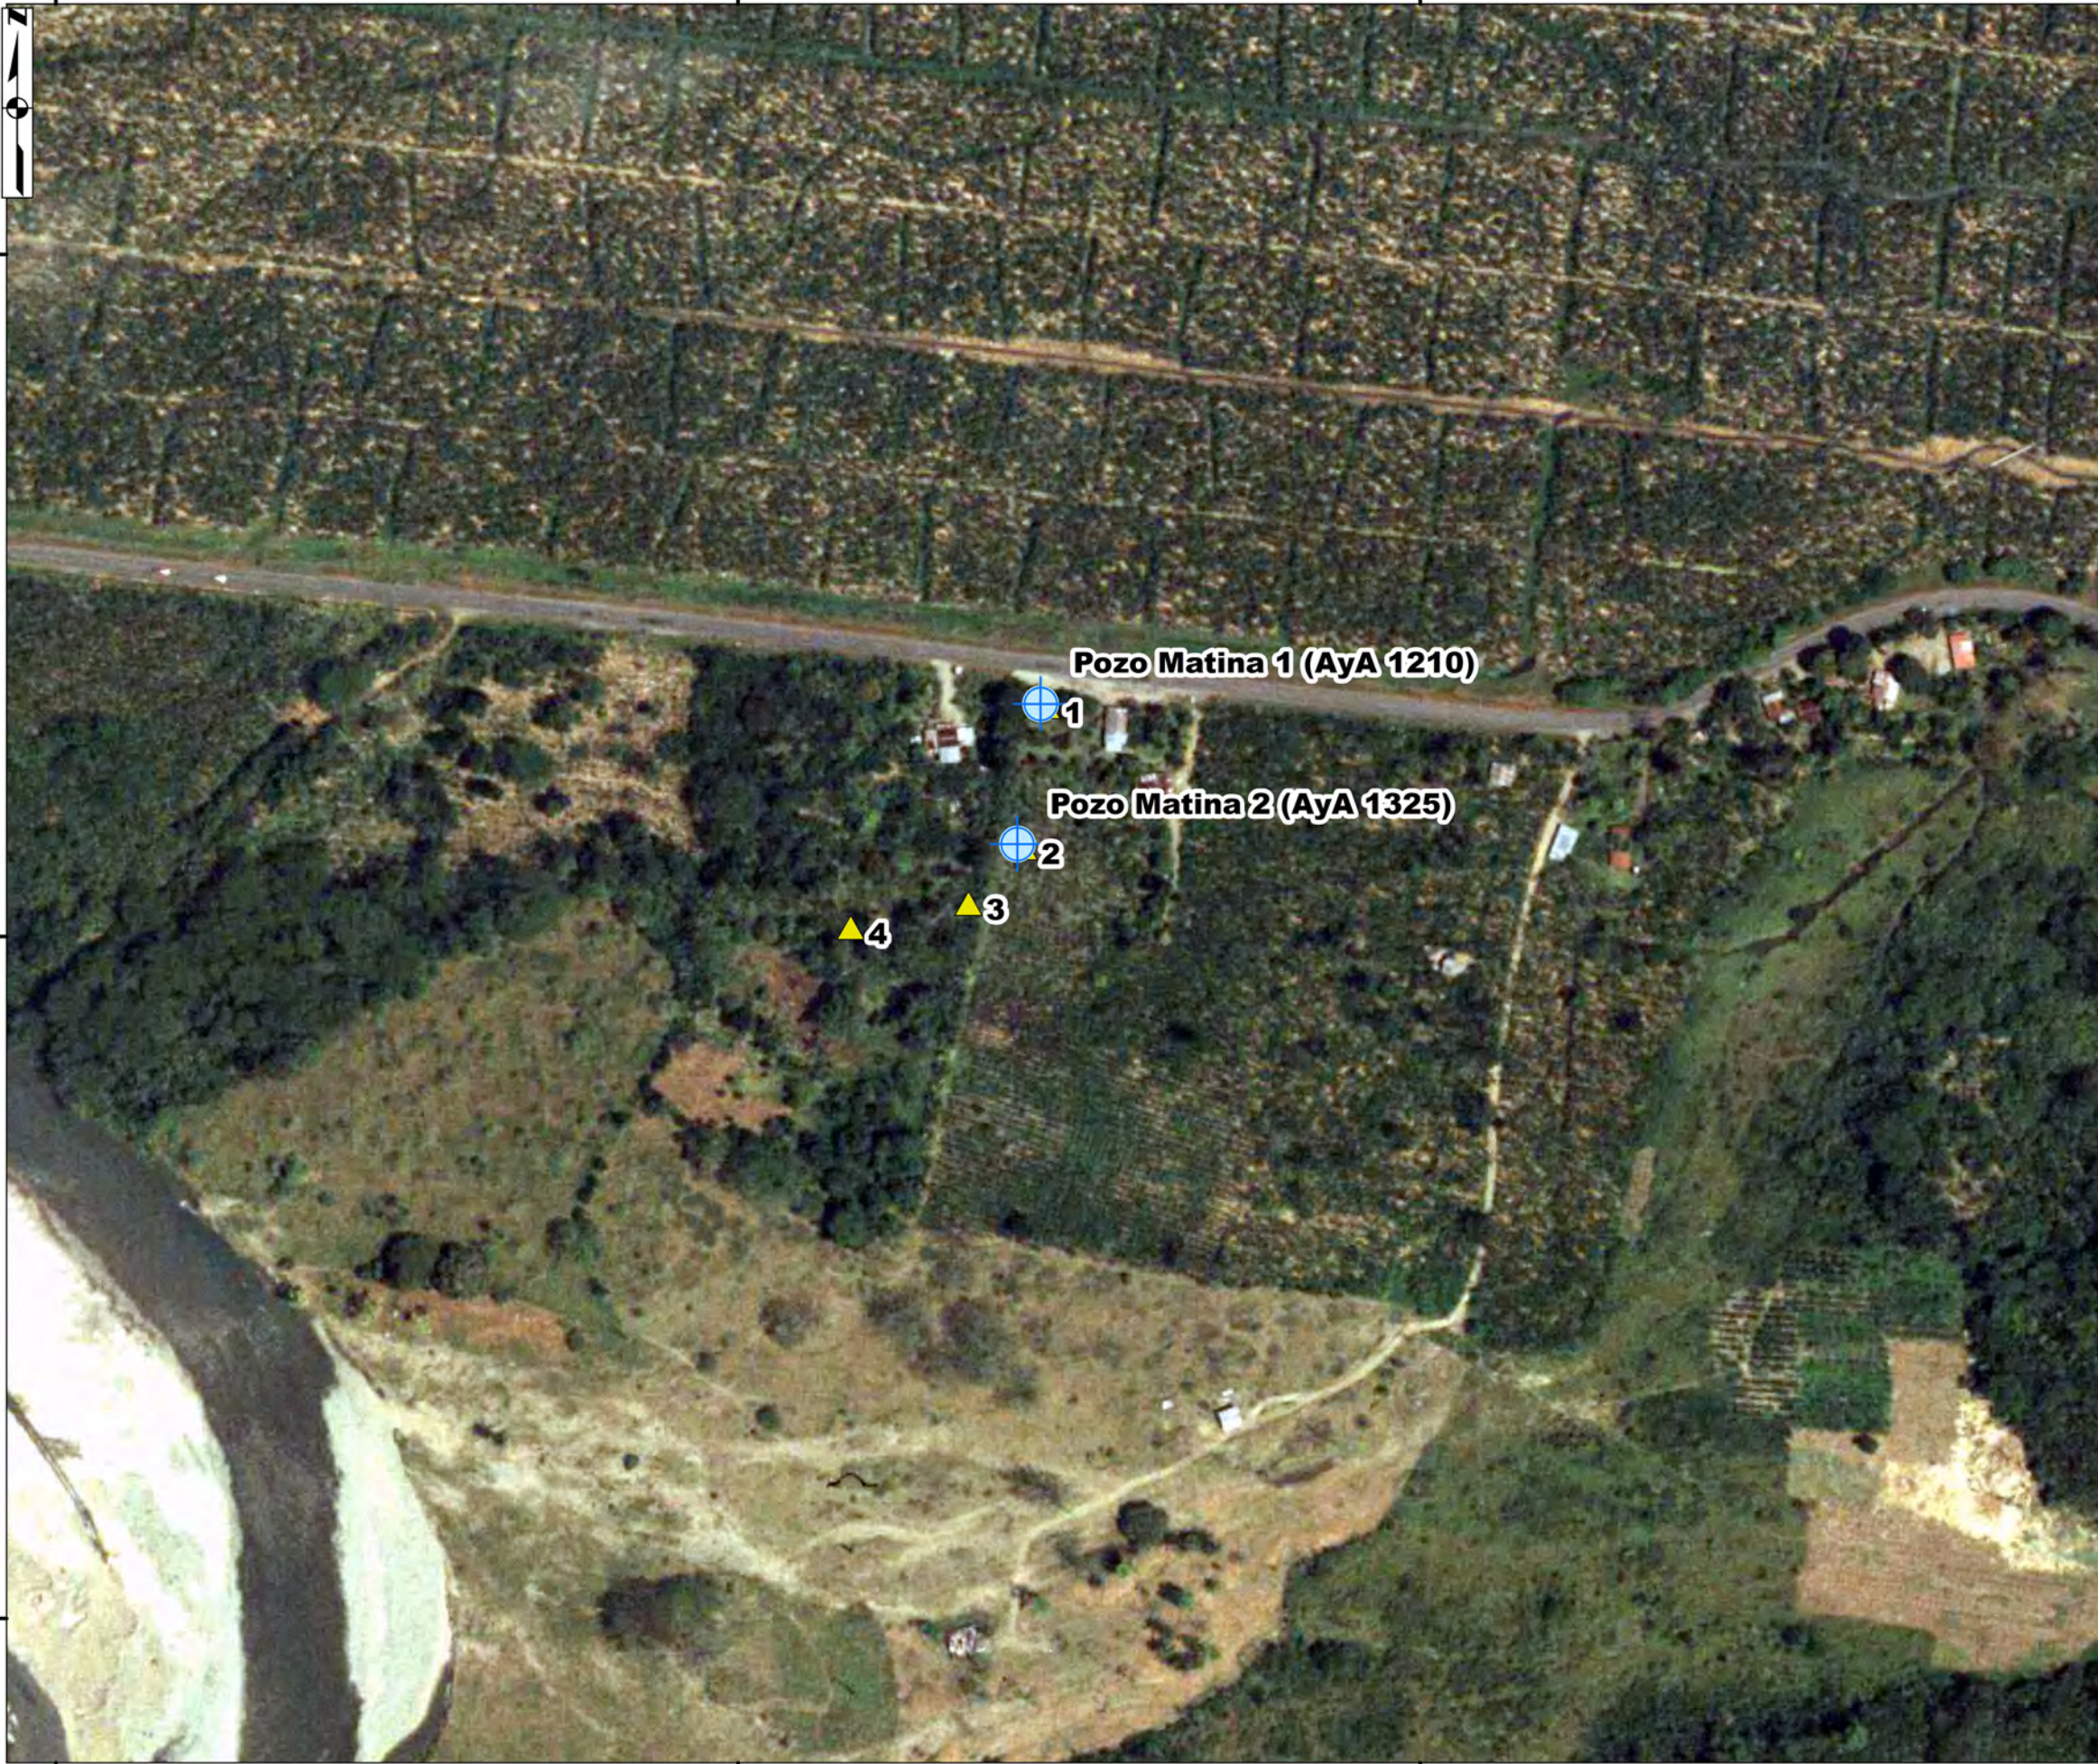
**Figura 5. Ubicación de las infiltraciones, Matina, Limón.**

Se realizaron tres de porosidad para la zona de los pozos de Matina, las cuales fueron llevadas al laboratorio INTA del Ministerio de Ganadería Cuadro 2, (Anexo 1) y cuatro pruebas de infiltración utilizando metodología Porchet, Cuadro 2, Anexo 2, realizadas por la empresa Hidrogeotecnia. Ambos tipos de pruebas fueron realizadas en los mismos sitios, *Figura 5*.

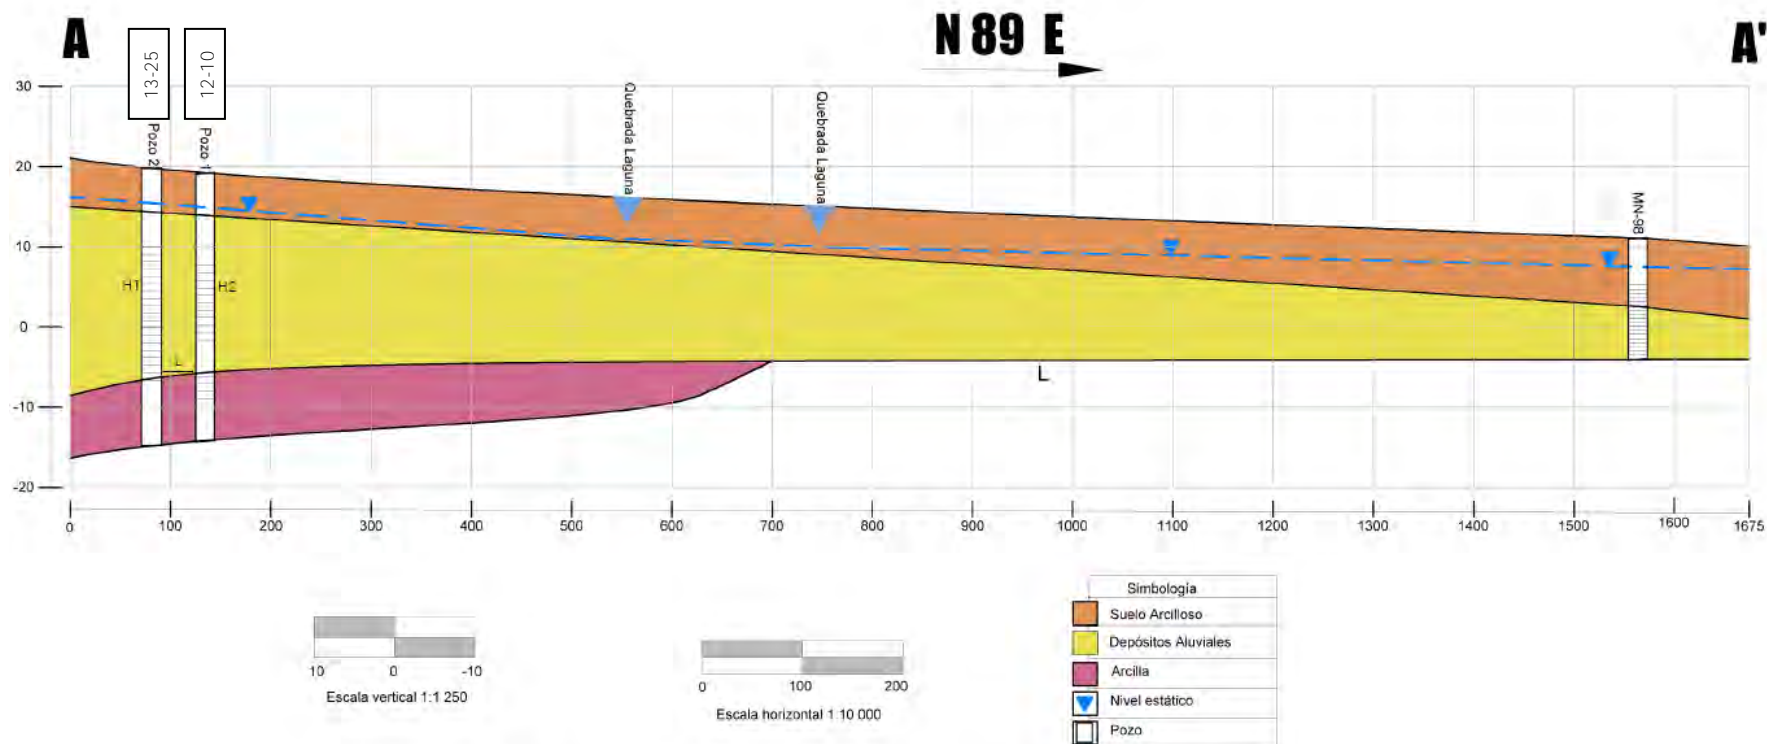
## Perfil Hidrogeológico Matina

Figura 8. Perfil hidrogeológico pozos Matina

Se realizó un perfil hidrogeológico (Figura 8) con una longitud total de 2607 m y una dirección N6E, incluyendo los datos litológicos de los pozos Pozo 1 (12-10) y Pozo 2 (13-25). A partir de dicho perfil, se tiene un nivel estático promedio registrado entre 2,5 y 3,0 m de profundidad.

El Acuífero Aluvial se encuentra sobreyacido por una capa de suelo arcilloso con un espesor promedio de 3,5 m para los pozos 1 (12-10) y 2 (13-25). En el caso del pozo MN-98, el espesor de arcilla subyaciendo los Depósitos Aluviales es de 17,0 m, según perfil hidrogeológico.

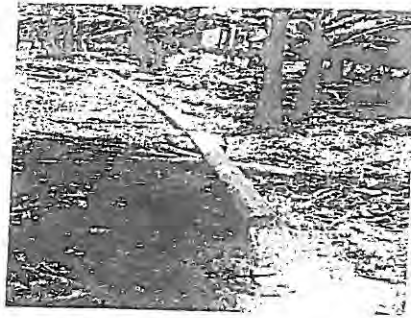
Tubería de descarga empleada con el propósito de evitar la inundación de la propiedad.

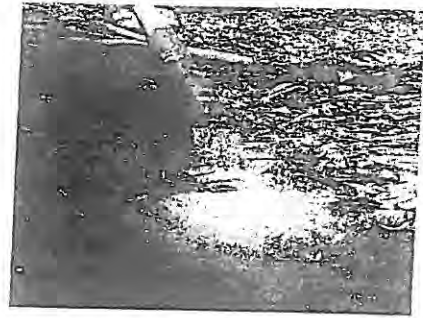
Prueba de bombeo efectuada, caudal de extracción 14.62 L/s, notese el agua cristalina.

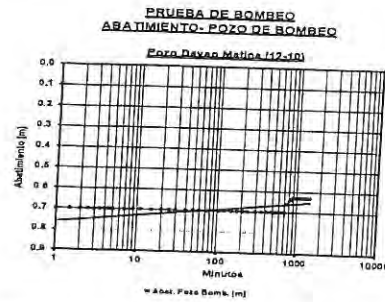
Comportamiento de los abatimientos durante el desarrollo de la prueba de bombeo efectuada al pozo 12-10.

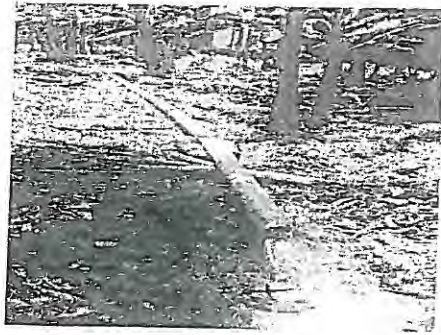
Tubería de descarga empleada con el propósito de evitar la inundación de la propiedad.

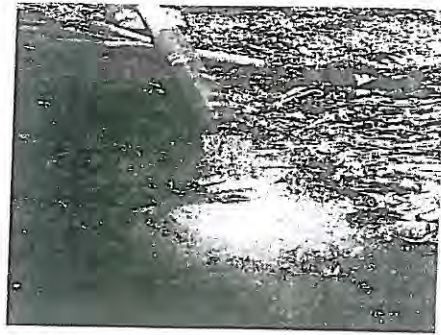
Prueba de bombeo efectuada, caudal de extracción 14.62 L/s, notese el agua cristalina.
