**INFORME DE LA CONTRATACIÓN DIRECTA  
No 2016CDS-00018-PRI, AyA**

**“Definición zona de protección Bacteriológica del Pozo  
Tambor – Puntarenas”**

**Julio, 2016**

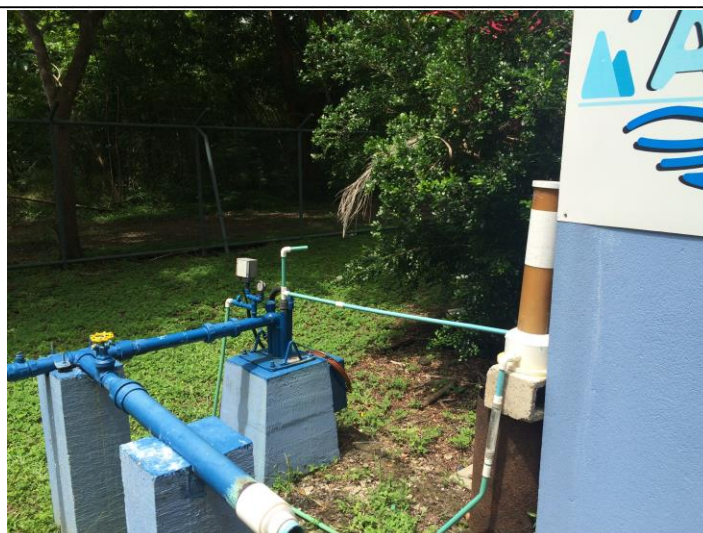
*Fotografía 1: Pozo Tambor (Coordenadas 423800-187700, Lambert Norte)*

El camino de acceso al sitio de pozo es a través de la carretera que se dirige entre Tambor y Cóbano. La Figura 1 y la Figura 2 presentan los mapas de ubicación del pozo evaluado y se muestra en la fotografía 1.

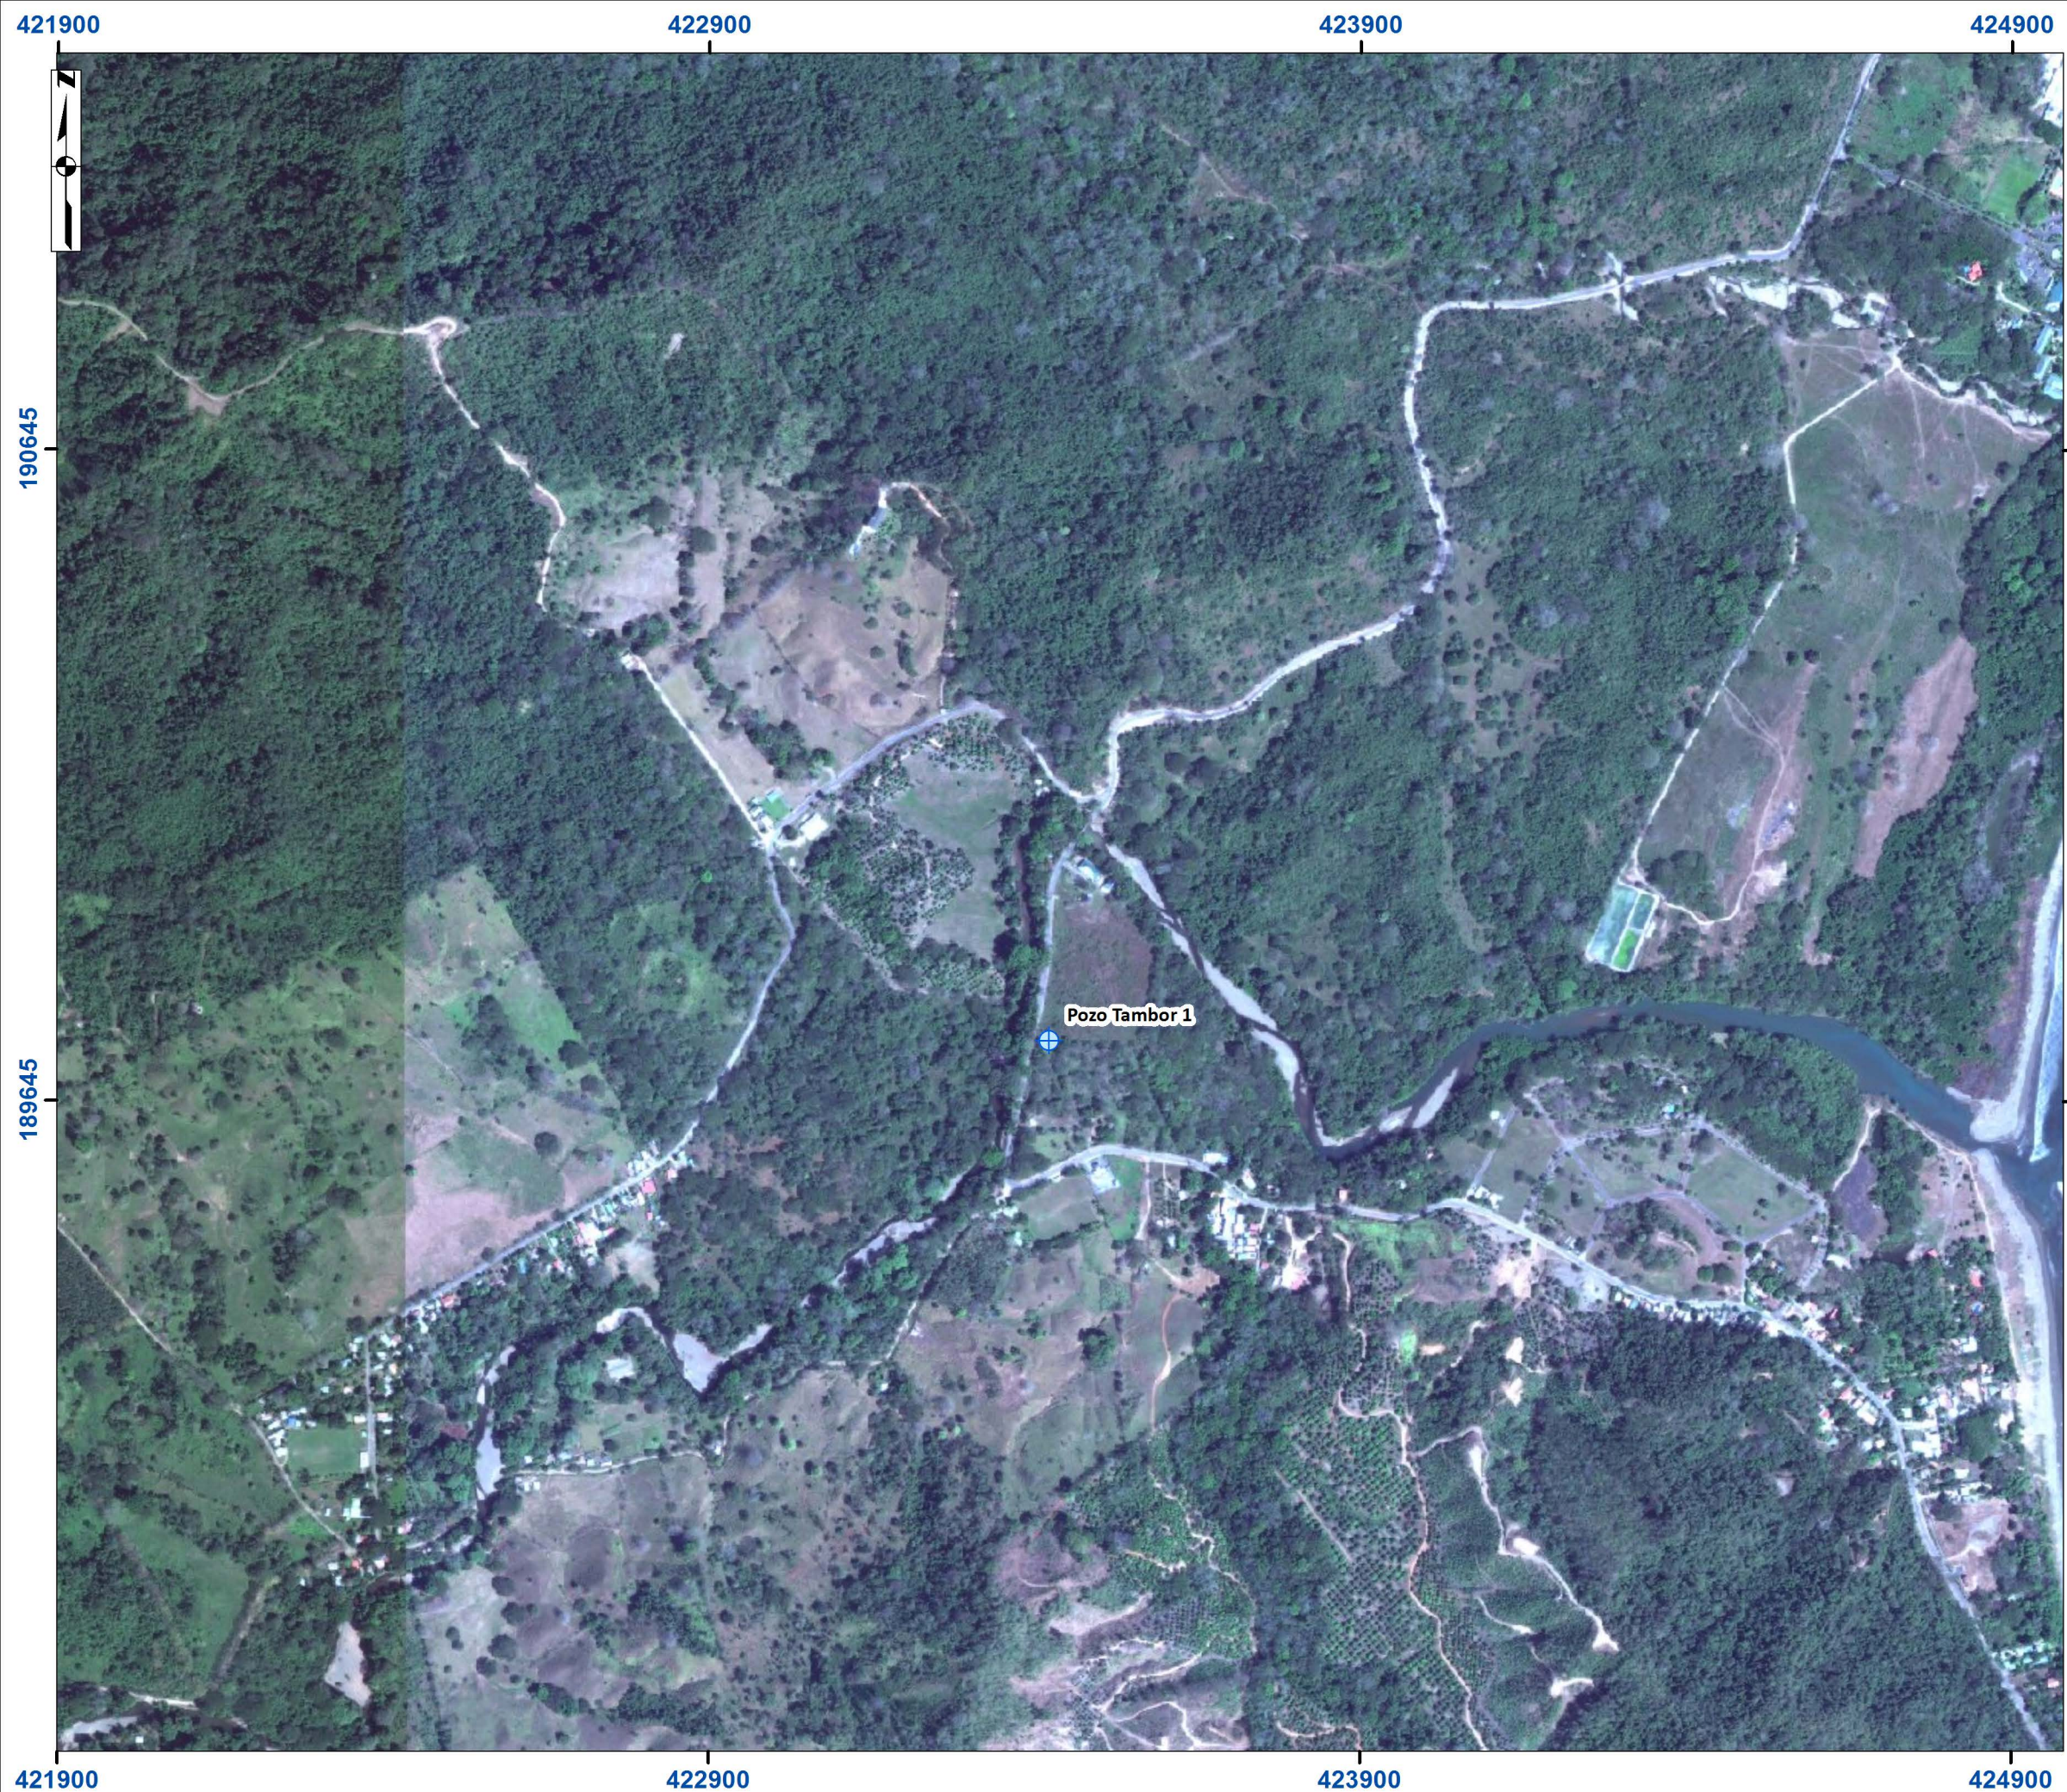
**Figura 2. Ubicación del pozo Tambor, Tambor, Puntarenas.**

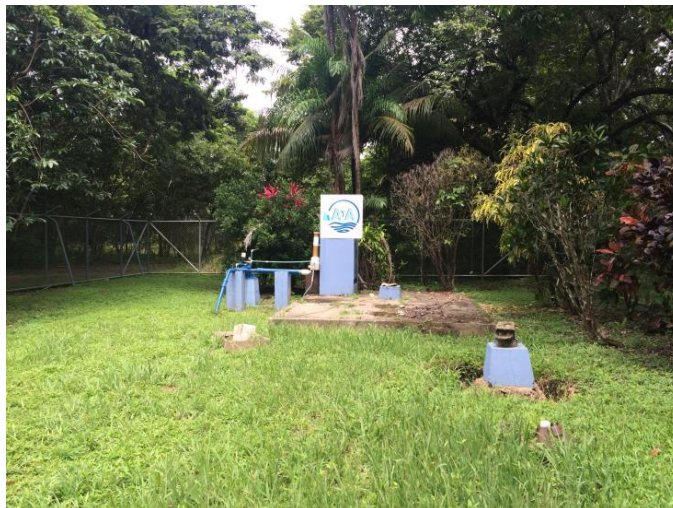
*Fotografía 2: Vista del pozo 01-13; (coordenadas 423800– 187700 Lambert Norte)*

En el sitio donde se encuentra el pozo posee una topografía plana, no presenta fracturas, fallas como tampoco se observaron afloramientos, Fotografía 2. Se observó un suelo orgánico color negro oscuro con un espesor aproximado de 10 cm.

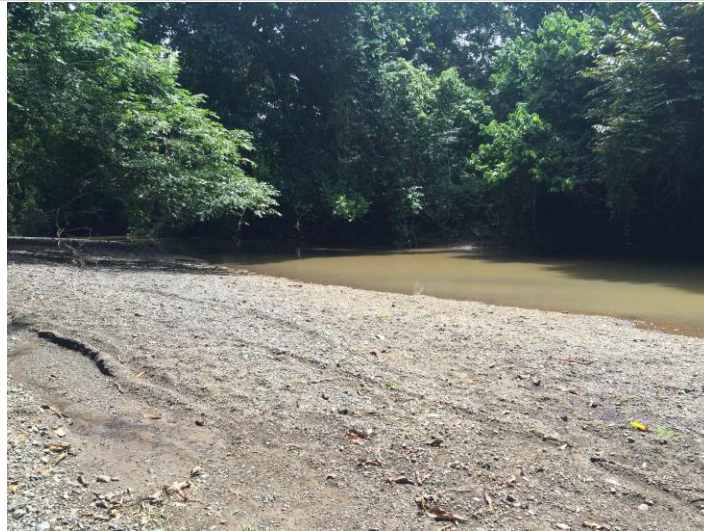
*Fotografía 3: Margen derecha río Pánico (coordenadas 423680-1877680 Lambert Norte)*

En las márgenes del río Pánica, Fotografía 3 y Fotografía 4, se observan gravas y arenas con granulometrías finas, medias y gruesas, lentes de arcillas y bloques sub redondeados a redondeados producto de la erosión fluvial de dicho río.

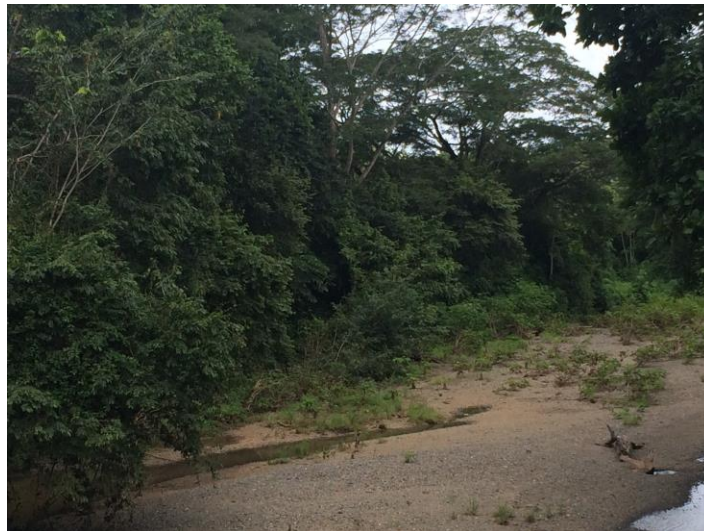
*Fotografía 4: Margen derecha río Pánico, vista aguas arriba (coordenadas 423680-1877685 Lambert Norte)*

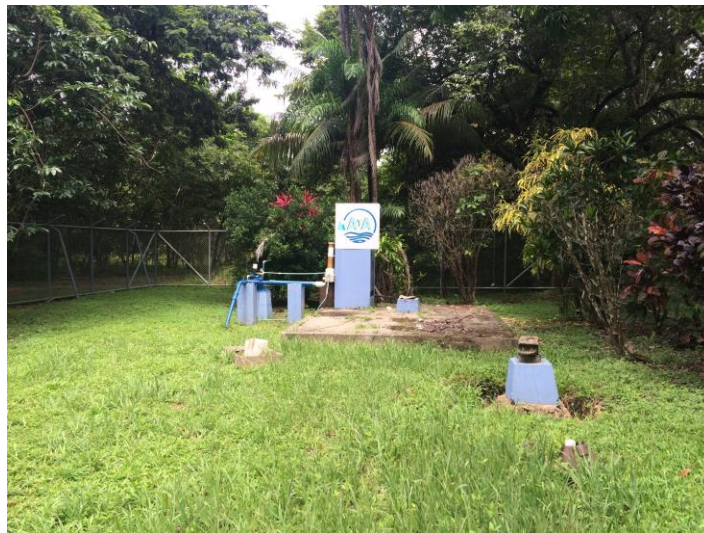
*Fotografía 5: Estado actual pozo Tambor 01-13 (coordenadas 423800 - 187700, Lambert Norte)*

La Fotografía 5 muestra el estado actual del pozo Tambor 2, el cual como ya se indicó, se encuentra conectado a la red de distribución del AyA.

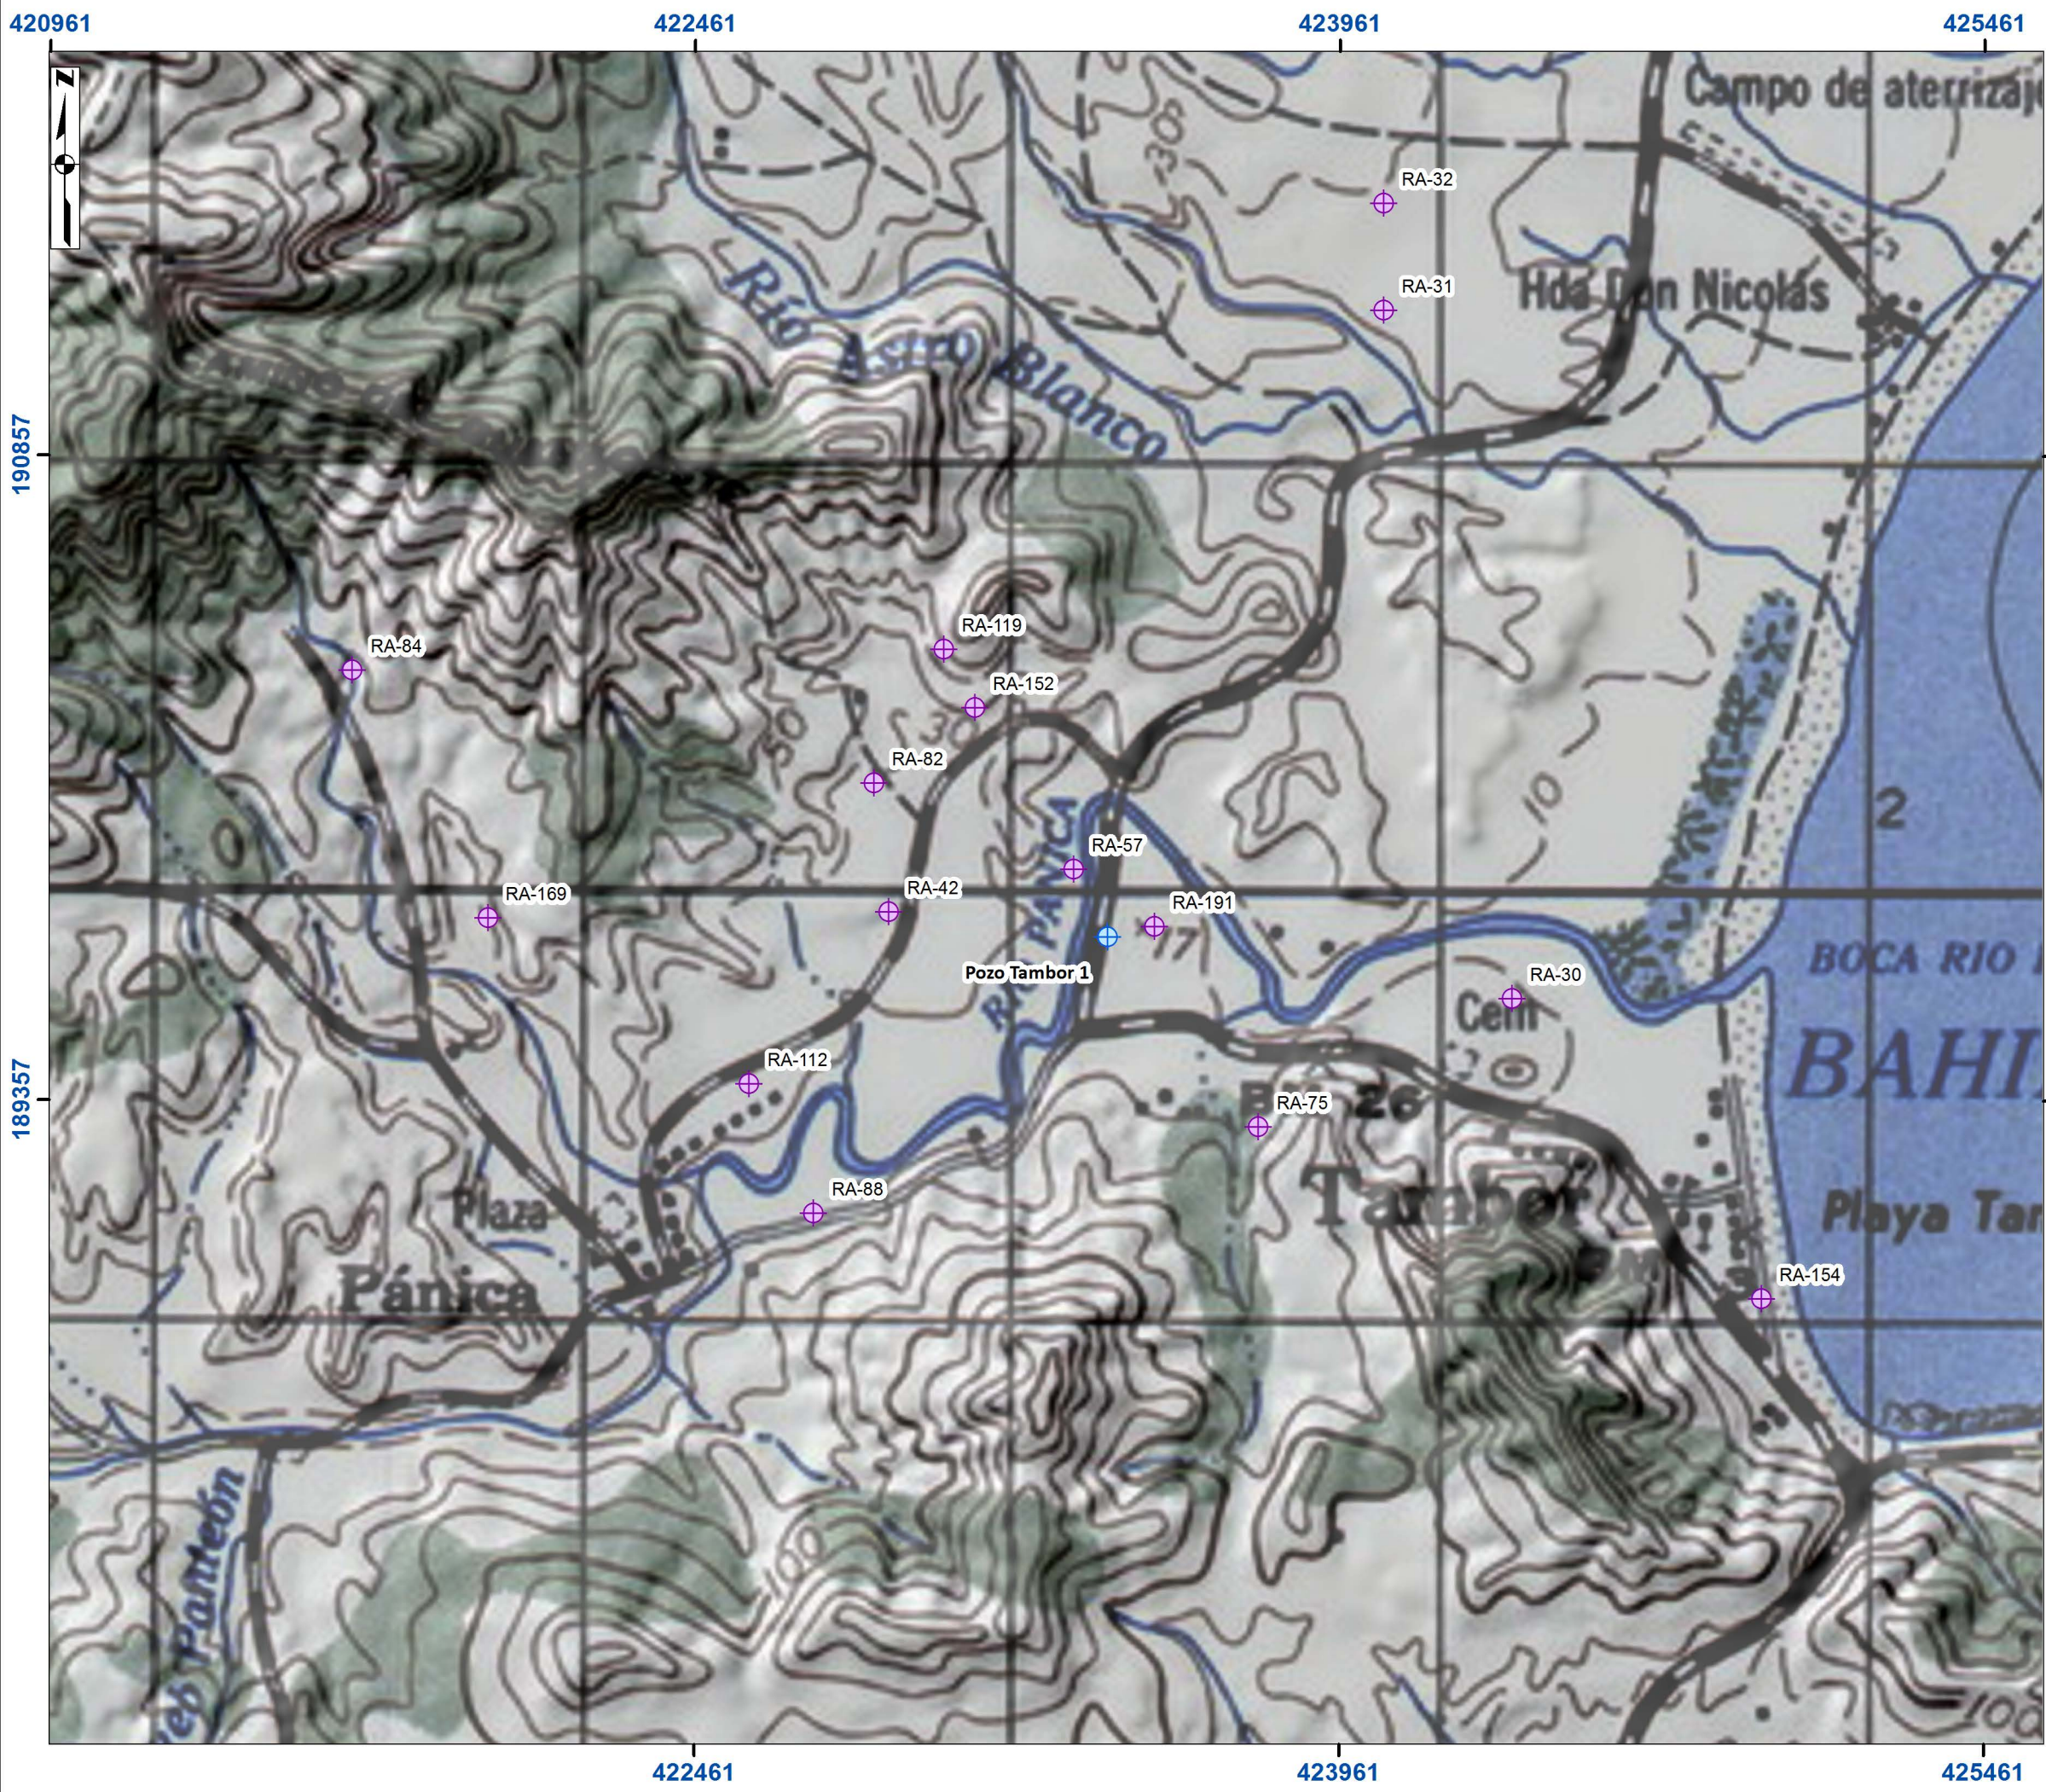
**Figura 5. Mapa de pozos cercanos Tambor, Puntarenas.**

De acuerdo con el análisis de información geológica disponible y comprobada en el campo, información de fuentes (MINAE, 2016) y pozos del Archivo Nacional de Pozos (SENARA, 2016), Anexo 1, se tienen pozos registrados por ambas instituciones a un radio de 2 km del pozo estudiado con el fin de obtener datos e información necesaria para definir la hidrogeología de la zona así como curvas isofreáticas que definen la dirección del flujo acuífero de la zona, Cuadro 3, Cuadro 4 y Cuadro 5, figura 5.
