**“ESTUDIO HIDROGEOLÓGICO PARA UBICACIÓN DE UN POZO DE  
EXPLORACIÓN-PRODUCCIÓN, SITIO MOJAL, TAMARINDO, SANTA CRUZ,  
GUANACASTE” (ZONA DE RESTRICCIÓN-ACUÍFERO HUACAS-TAMARINDO DE  
SENARA).**

**Elaboró: Geól. Cristian Corrales Díaz  
Área Funcional de Hidrogeología-AyA**

***JUNIO 2017***

# **“ESTUDIO HIDROGEOLÓGICO PARA UBICACIÓN DE UN POZO DE EXPLORACIÓN-PRODUCCIÓN, SITIO MOJAL, TAMARINDO, SANTA CRUZ, GUANACASTE”**

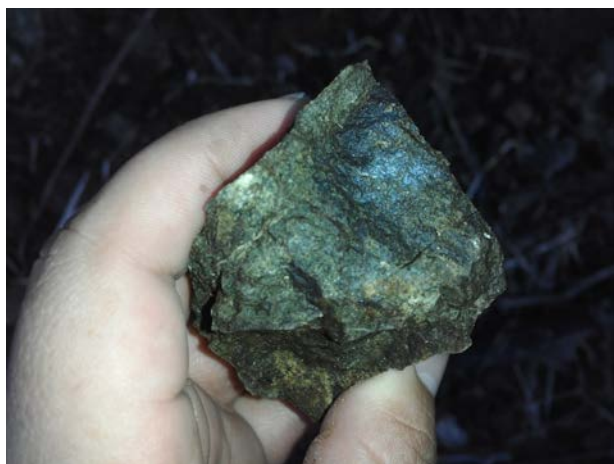
Foto 1: Muestras de gabra moderadamente meteorizada. Coord: 341938 E / 258995 N.

Se encuentran aflorando principalmente en el camino que dirige desde la intersección con la carretera principal hacia el SE de la zona de estudio, de aproximadamente 2 m de altura, se trata de gabros fuertemente fracturados, con cierto grado de meteorización en los primeros metros de afloramiento, presenta un color café grisáceo en su pátina de meteorización, mientras que en su parte sana posee un color negro grisáceo (Foto 1 y Foto 2).

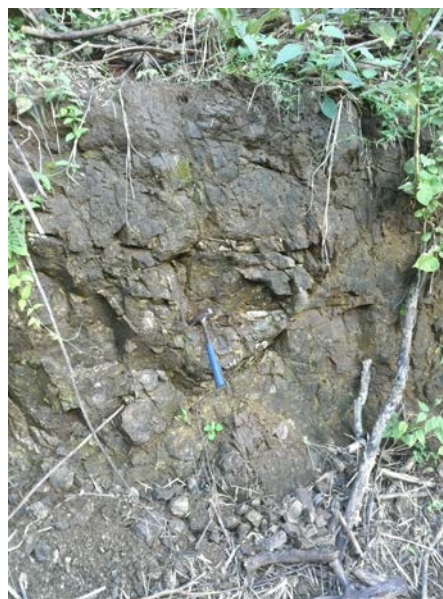
Foto 2: Afloramiento de gabros fracturados. Coord: 341938 E / 258995 N.

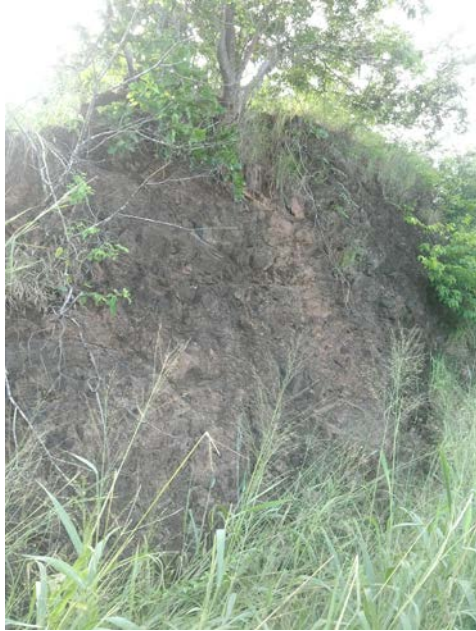
Foto 3: Afloramiento de radiolaritas. Coord:  
341040 E / 259523 N.

radiolaritas con un leve grado de meteorización (Foto 3), pero fuertemente tectonizadas, se encontraron en el afloramiento espejos de falla (Foto 4), con direcciones de rumbo hacia el Noreste, en donde se observa un desplazamiento tipo Dextral, el afloramiento presente una altura de 3,5 m, con un ancho de 9 m; a nivel de registro litológico de pozos se encuentran tramos de radiolarita de hasta 10 m de espesor.

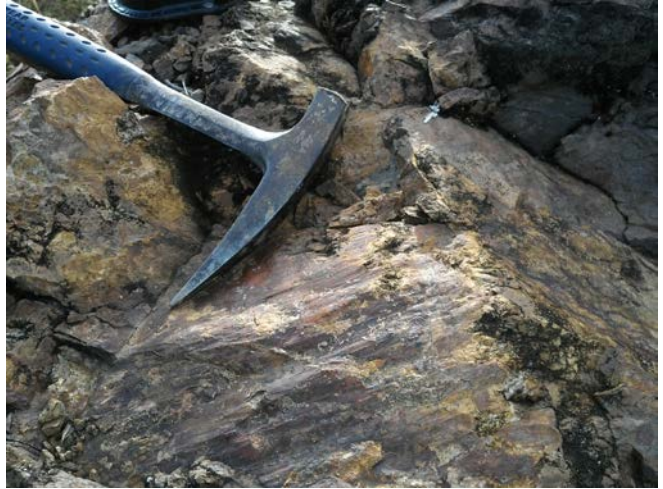
Foto 4: Espejo de falla en las radiolaritas. Coord:  
341040 E / 259523 N.

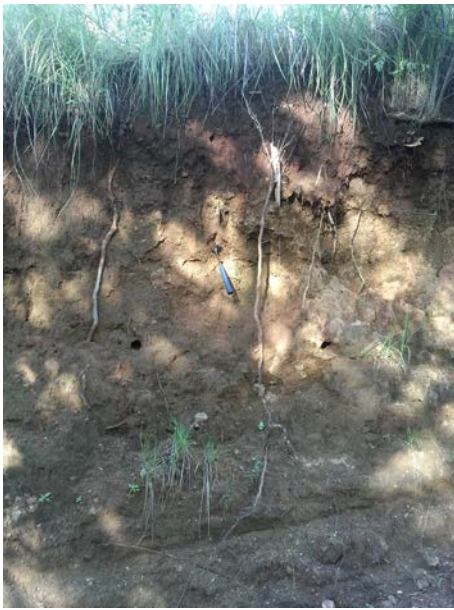
Foto 5: Depósitos coluviales. Coord: 341757 E/ 259017 N.

Se encuentran aflorando principalmente al NE y al SE de los sitios inspeccionados, específicamente en el piedemonte de los cerros principales, se componen de clastos subangulares a subredondeados de composición gabraica, de dimensiones que van de centimétricos a milimétricos, envueltos en una matriz areno-limosa de color café. Presenta un espesor aflorante de 3 m y 1,5 m aproximadamente (Foto 5 y Foto 6)

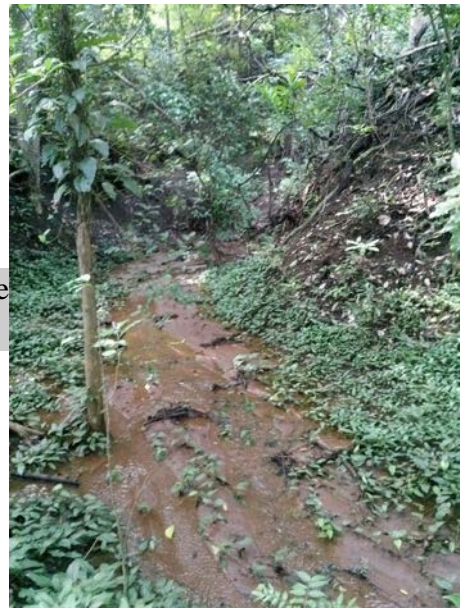
Foto 6: Depósitos coluviales, Quebrada sin nombre. Coord: 341683 E / 259026 N.

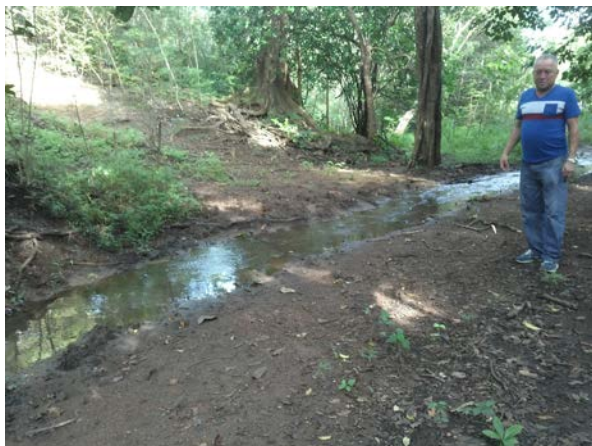
Foto 7: Depósitos aluviales finos, Quebrada sin nombre. Coord: 341563 E/ 259069 N.

Se encuentran aflorando a lo largo de la planicie aluvial de los cauces de río principal, en esta unidad se ubican los dos sitios inspeccionados en la gira, se componen de clastos redondeados a subredondeados de composición gabraica, así como radiolarítica y de minerales de cuarzo y pedernal, de dimensiones que van de centimétricos a milimétricos, envueltos en una matriz limo-arcillosa de color café. Presenta un espesor aflorante de 3 m y 1,5 m aproximadamente, en la parte superior se encuentra una capa de suelo arcilloso café claro con un espesor según registros de pozos de hasta 1 m. (Foto 7 y Foto 8).

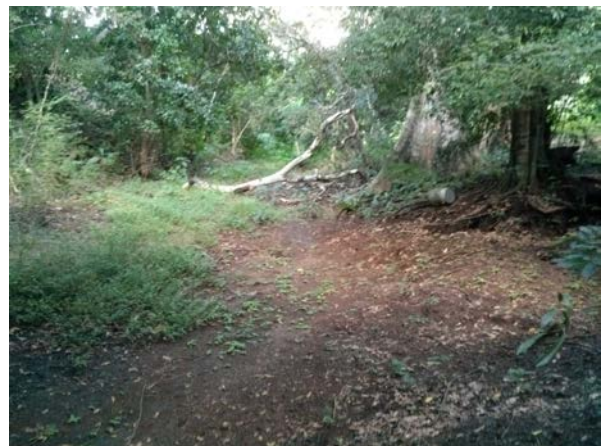
Foto 8: Depósitos aluviales finos, Quebrada intermitente. Coord: 341573 E / 259530 N.

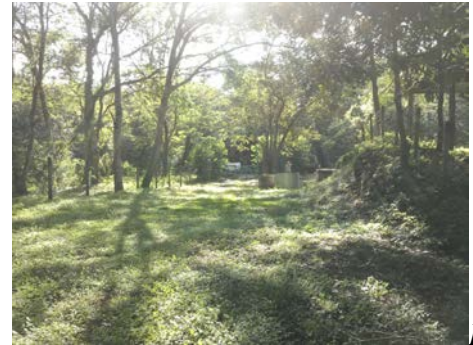
Foto 9: Sitio 1

Dentro del lote se encuentran un pozo perforado sellado y otro excavado (Pozos 1 y 2), los cuales se describen más adelante.

Litológicamente este sitio se ubica dentro de la unidad de Depósito Aluvial.

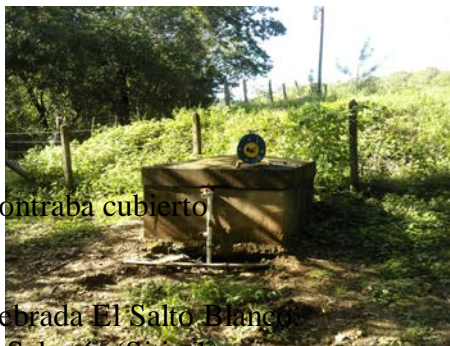
Foto 12: Pozo excavado 1

Observaciones: Se ubica a 12 m de la Quebrada El Salto Blanco.

Se encuentra en la propiedad de Gabriela Saborío (Sitio 1).

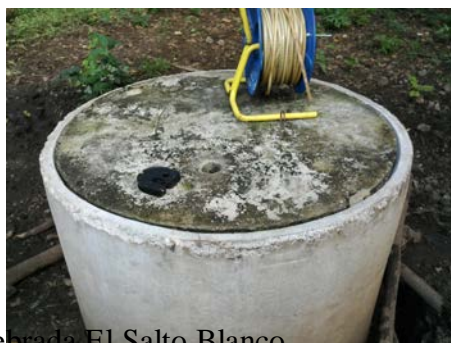
Foto 13: Pozo excavado 2

Observaciones: Se ubica a 10 m de la Quebrada El Salto Blanco.

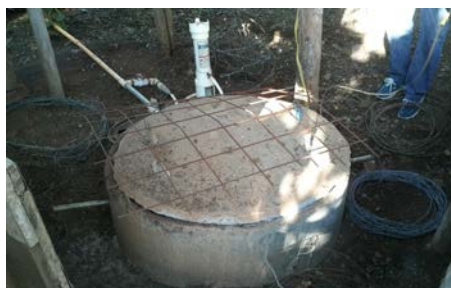
Foto 14: Pozo excavado 3

Ubicación: 341749/259415.

Elevación: 45 m.s.n.m.

Nivel estático: 8,36 m.b.n.s.  
Brocal: 0,30 m.  
Ancho de armado: 1 m en alcantarilla.  
Uso: Privado / No se pudo medir la profundidad.  
Bomba Franlin Electric sumergible de  $\frac{3}{4}$  HP, 230 V.  
Observaciones: No se encontró el propietario.

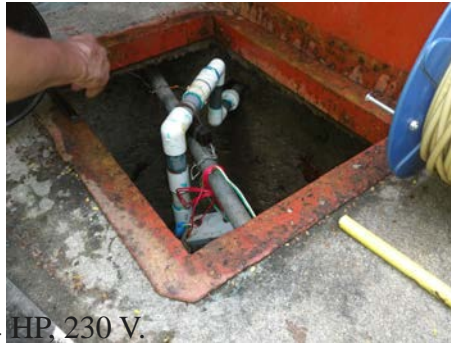
Foto 16: Pozo excavado 5

Condición: Pozo excavado.  
Ubicación: 341345/259293.  
Elevación: 35 m.s.n.m.  
Nivel estático: 3,0 m.b.n.s.  
Brocal: 0,30 m.  
Ancho de armado: 1 m en alcantarilla.  
Profundidad medida: 8,9 m.b.n.s.  
Uso: Privado.  
Bomba Franklin Electric sumergible de  $\frac{3}{4}$  HP, 230 V.  
Observaciones: Se encuentra en la propiedad de Candelario Angulo (Sitio 2).

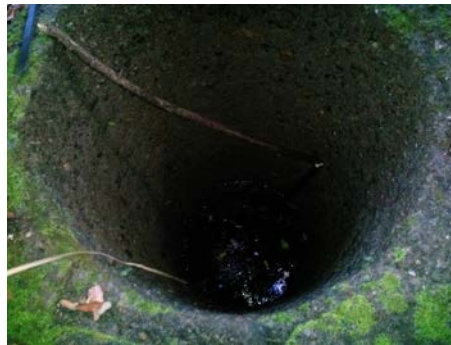
Foto 17: Pozo excavado 6

Ubicación: 341573/259530.  
Elevación: 40 m.s.n.m.  
Nivel estático: 2,2 m.b.n.s.  
Brocal: Nivel de suelo.  
Ancho de armado: 1 m en concreto.  
Profundidad medida: 5,2 m.b.n.s.  
Uso: Actualmente en desuso.  
Observaciones: Se encuentra en la propiedad de Candelario Angulo (Sitio 2).

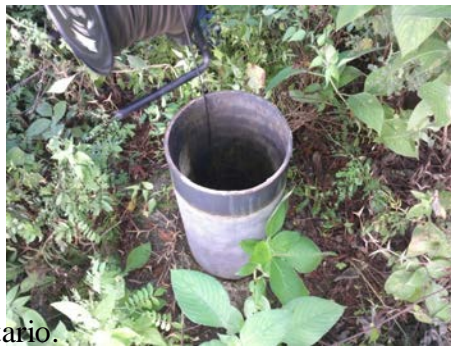
Foto 18: Pozo perforado 1

Condición: Pozo perforado.  
Ubicación: 341044/259514.  
Elevación: 31,5 m.s.n.m.  
Nivel estático: 4,76 m.b.n.s.  
Brocal: 0,45 m.  
Ancho de armado: 6" m PVC.  
Uso: Actualmente en desuso.  
Observaciones: No se encontró el propietario.

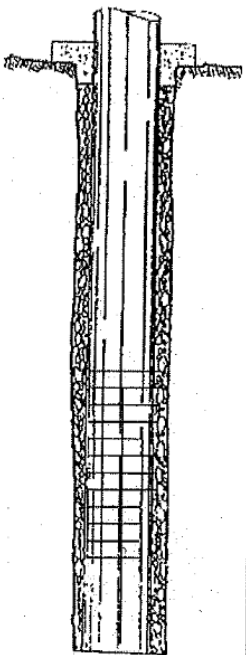
<b>REPORTE FINAL DE PERFORACIÓN</b> Página 2			POZO No. MTP-191
	DESCRIPCIÓN LITOLÓGICA	DETALLES CONSTRUCTIVOS	OTROS DETALLES
		Diámetro de perforación 254mm. (10 pulg)

<b>SELLO SANITARIO</b> Tipo: Concreto Prof.: 2 m m. <b>FILTRO DE GRAVA</b> Tipo: Piedra quinta Tramo: 0-20 m <b>DESINFECCIÓN</b> No <b>CALIDAD DEL AGUA</b> Limpia, incolora <b>LODOS/ADITIVOS USADOS</b> No se utilizaron <b>PRUEBA DE BOMBEO</b> Equipo: Profundidad (m): Fecha: Horas de bombeo: Caudal (l/s): 1.00 Nivel inicial: 8.00 m Nivel final: ¿Estabilizado? si Tiempo recuperación: % recuperación: Transm. (m <sup>2</sup> /D): Capacidad esp.
0,00- 5,00	Arcillas y arenas finas. Permeabilidad aparente baja.		
5,00- 10,00	Areniscas color café. Permeabilidad aparente baja.		
10,00-15,00	Rocas sedimentarias-Lutitas. Permeabilidad aparente regular.		
15,00-20,00	Rocas basálticas del Complejo de Nicoya. Permeabilidad aparente baja.

Sin escala	Profundidad: 20 metros <b>Diseño de Armado</b> 0-10 Tubería ciega PVC de 152 mm de diámetro 10-20 Tubería ranurada PVC de 152 mm de diámetro
