INSTITUTO COSTARRICENSE DE ACUEDUCTOS Y ALCANTARILLADOS
-UEN DE GESTIÓN AMBIENTAL DEL RECURSO HÍDRICO
ÁREA FUNCIONAL DE HIDROGEOLOGÍA

ESTUDIO HIDROGEOLÓGICO

*EVALUACIÓN HIDROGEOLÓGICA DE UN SITIO PARA LA CONSTRUCCIÓN DE UN
POZO EXPLORACIÓN-PRODUCCIÓN PARA LA ASADA DE SAN PEDRO, BARVA,
HEREDIA.*

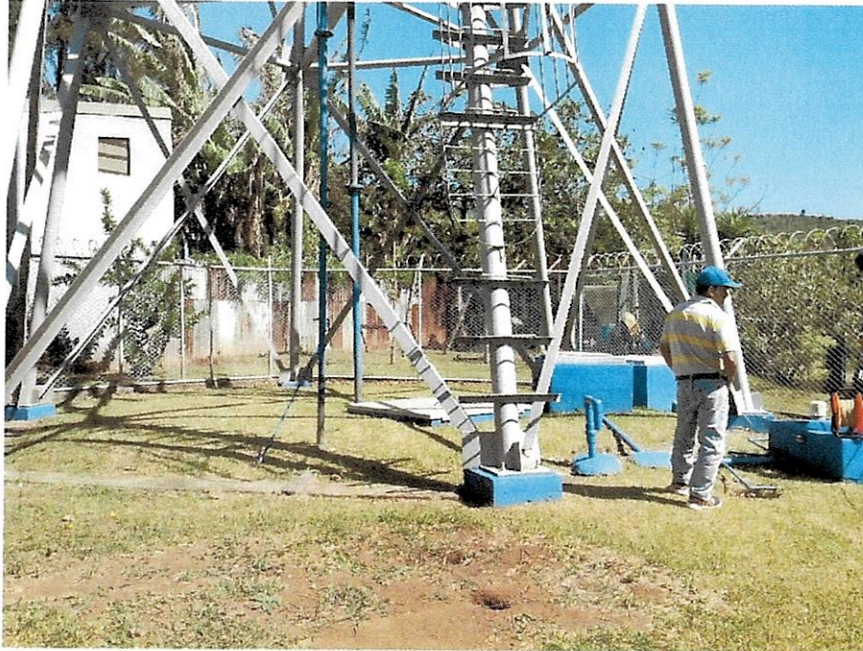
Fotografía 1: Pozo utilizado para el abastecimiento por parte de la ASADA de San Pedro (223,628 Norte y 521,583 Este), proyección Lambert Costa Rica Norte.

Actualmente la ASADA se abastece de un pozo (Figura 1), cuya información se indica en el Cuadro 1 (Fotografía 1). Además de contar con el pozo, la ASADA también capta ocho nacientes como fuente adicional de abastecimiento (Cuadro 1). A pesar de esto, el sistema actual no cumple con la demanda que presenta el acueducto.

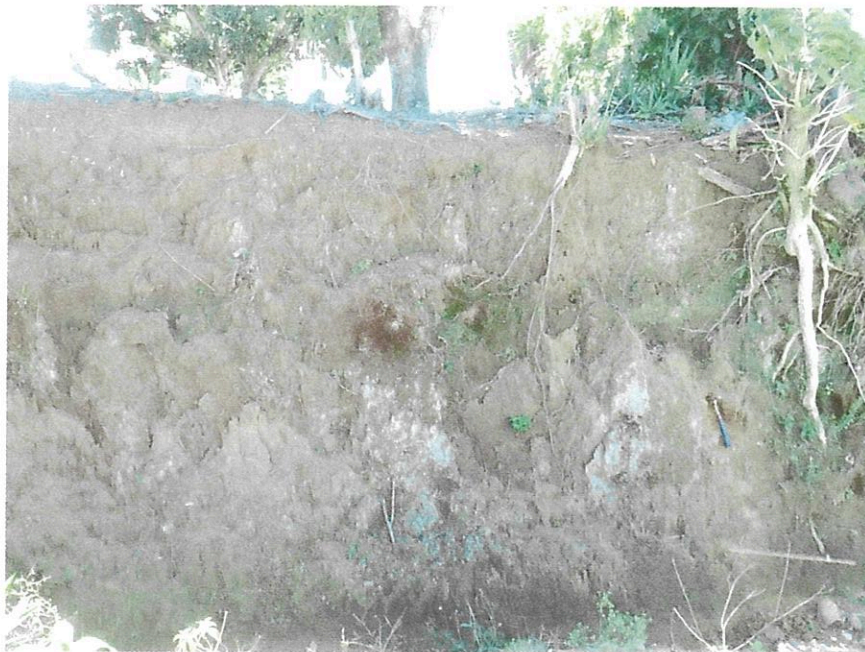
Fotografía 2: Depósitos meteorizados del Miembro Roble Alto, coordenadas 224,948 Norte y 522,195 Este, proyección Lambert Costa Rica Norte.

Cerca de la localidad en estudio se ubicaron afloramientos en cortes de camino que muestren las rocas que conforman la geología local. Estos afloramientos se observan en la Fotografía 2. Estas rocas pertenecen al Miembro Roble Alto de la Formación Barva, y muestran un alto grado de meteorización, con espesores de hasta 5 m de alto. En estos cortes se pueden observar algunos bloques de tamaño centimétricos, sub redondeados hasta angulares, con pequeños lentes de ceniza.

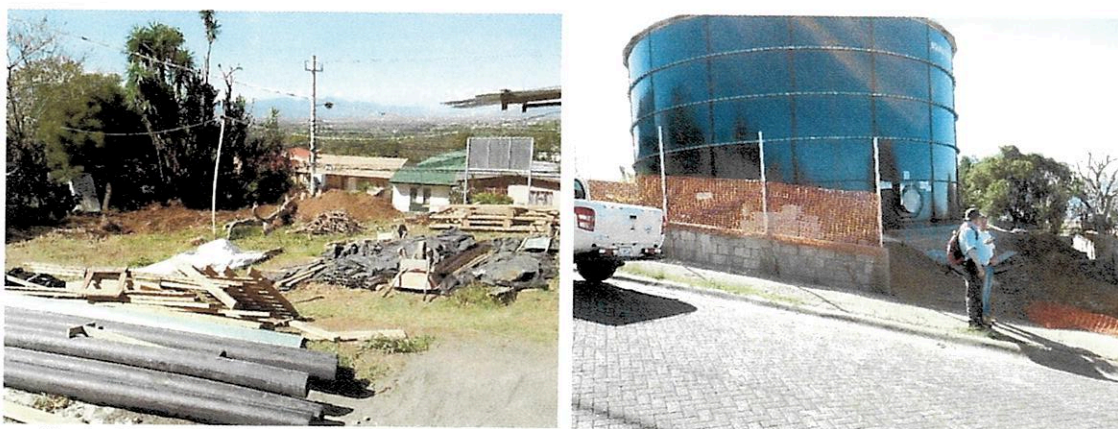
Fotografía 3: Terreno propiedad de la ASADA, coordenadas foto izquierda (209,239 N y 502,270 E) y foto derecha (209,239 N y 502,270 E), proyección Lambert Costa Rica Norte.

Este terreno se encuentra sobre las rocas del Miembro Roble Alto, a una elevación de 1263 m.s.n.m. Según mediciones realizadas en el campo, la propiedad cumple con el retiro a cualquier otra propiedad de 32 m (lindero norte-sur) y de 63 m (lindero este-oeste).

El pozo que se encuentra más cercano a esta propiedad (BA-671) se ubica a 363 m de distancia, lo cual cumple con lo establecido en la ley para la distancia de separación entre dos alumbramientos de agua. En los alrededores de la propiedad el uso de suelo es urbano, con casas en los cuatro frentes.

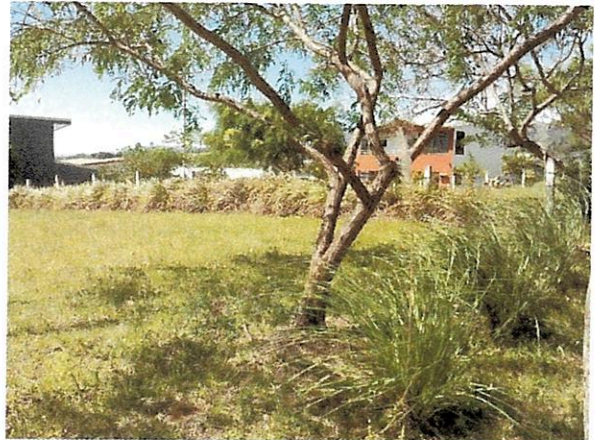
Fotografía 4: Sitio de ubicación alternativa 2, coordenadas *foto izquierda* (225,255 N y 522,064 E) y *foto derecha* (225,255 N y 522,064 E), proyección Lambert Costa Rica Norte.

La opción 2 corresponde a un terreno ubicado a 200 m al este del lote propiedad de la ASADA (Figura 3) (Fotografía 4). Este terreno se ubica en las coordenadas 225,254 Norte y 522,064 Este en la proyección Lambert Costa Rica Norte, en una propiedad privada.

La geología son las rocas del Miembro Roble Alto, misma geología encontrada en el punto del terreno perteneciente a la ASADA. Este punto se encuentra a una elevación de 1270 m.s.n.m. Como se observa en la Fotografía 6, presenta las dimensiones necesarias para la construcción de un pozo (25 m x 28 m) y actualmente el terreno no presenta ningún uso. Hacia el este y al sur de esta propiedad el uso de suelo presente es de cultivo de café, en la colindancia norte se encuentra otro terreno sin ningún uso de momento y en la colindancia oeste se encuentra una casa.

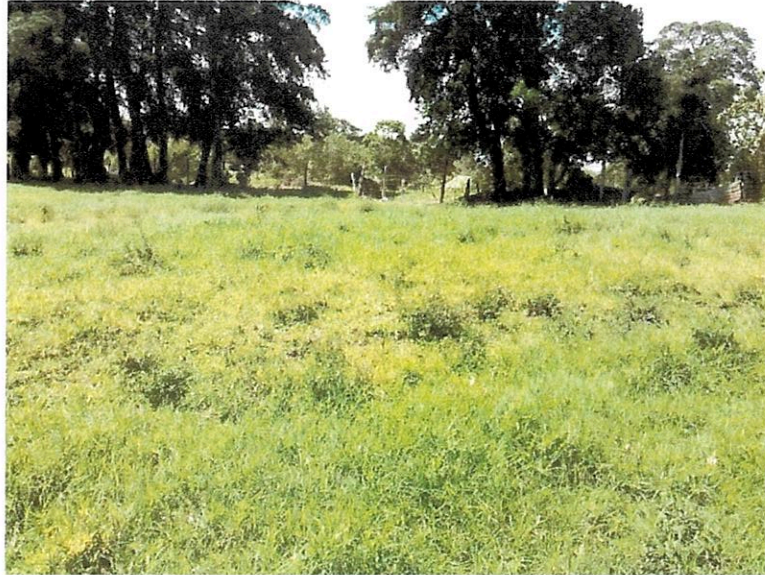
Fotografía 3: Sitio de ubicación alternativa 3. coordenadas 226,870 Norte y 523,412 Este, proyección Lambert Costa Rica Norte.

Como se observa en la Fotografía 7 el terreno propuesto no presenta ningún uso, presenta las distancias necesarias de retiro para la ubicación del pozo y se encuentra a 1495 m.s.n.m. Según la información geológica de carácter regional, en esta zona se encuentran las lavas del Miembro Roble Alto

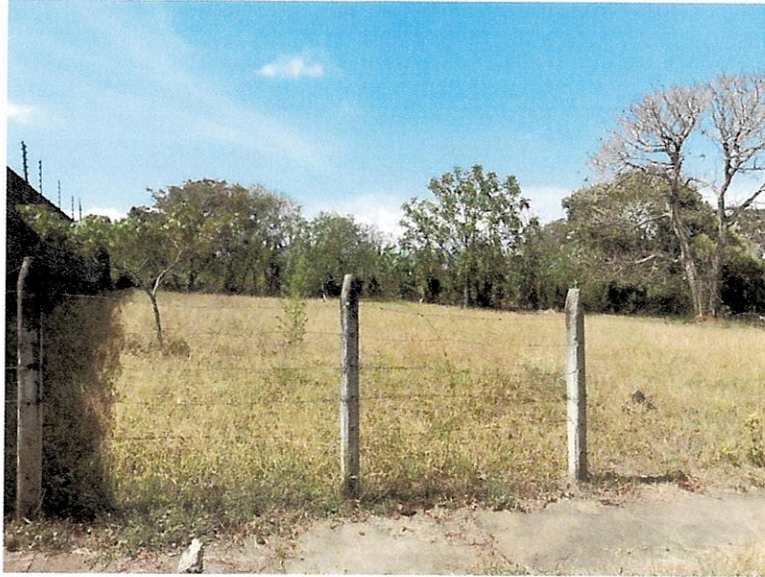
Fotografía 8: Sitio de ubicación alternativa 4. coordenadas 22,150 y 521,000 Este, proyección Lambert Costa Rica Norte.

Según se observa en la Fotografía 8 en la propiedad no existe ningún uso de suelo y presenta las dimensiones necesarias para la ubicación del pozo (50 x 35 m) a una elevación de 1177 m s.n.m. Según la información de geología superficial la propiedad se ubica sobre la unidad del Miembro Lalajuela de la Formación Barva.

Según la base de datos de SENARA, en este punto se encuentra el pozo con código BA-859 sin embargo se constató según la visita de campo que este pozo fue abandonado por sus propietarios, debido a la baja producción que presentó el pozo. Es importante indicar que este pozo captó solo las rocas del miembro Bermúdez, no atravesó las rocas de la Formación Colima Superior.

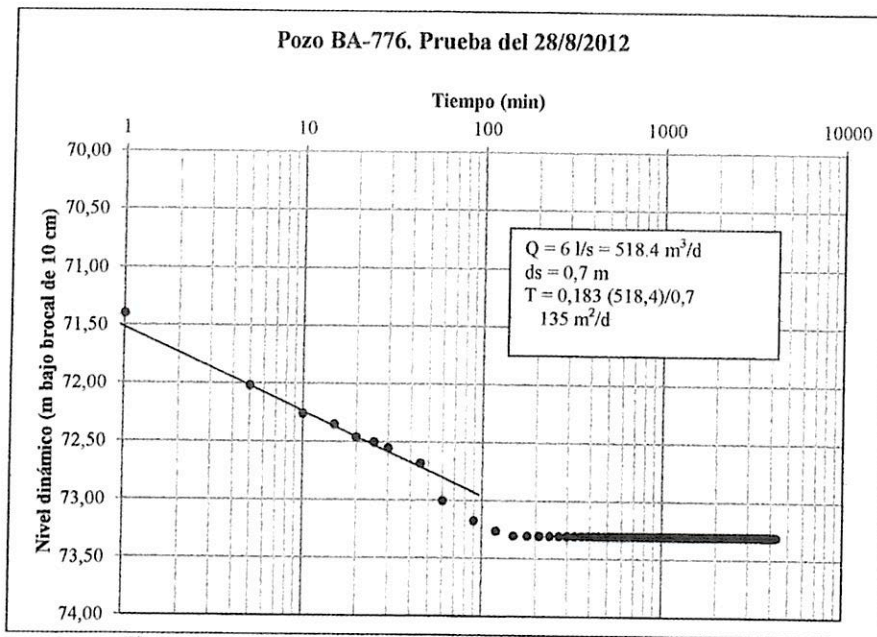
Figura 2.1 – Gráfico de la prueba de bombeo y cálculo de la transmisividad

El cuadro 2.1 contiene los datos de campo de la prueba de bombeo, y la figura 2.1 es un gráfico en escala semi logarítmica de las variaciones del nivel dinámico. De ese gráfico se hizo el cálculo de la transmisividad del acuífero con el método de la línea recta de Jacob, resultando en un valor de 135 m²/d. El caudal utilizado para ese cálculo fue de 6 l/s ya que ese fue el caudal durante el tiempo de análisis.
