**INSTITUTO COSTARRICENSE DE ACUEDUCTOS Y ALCANTARILLADOS**  
**UNIDAD DE GESTIÓN AMBIENTAL DEL RECURSO HÍDRICO**  
**ÁREA FUNCIONAL DE HIDROGEOLOGÍA**

**ESTUDIO HIDROGEOLÓGICO**  
**UBICACIÓN DE POZO EN EL OBISPO DE NICOYA**

Pozo Asada Obispo, Nicoya,

**ABRIL, 2016.**

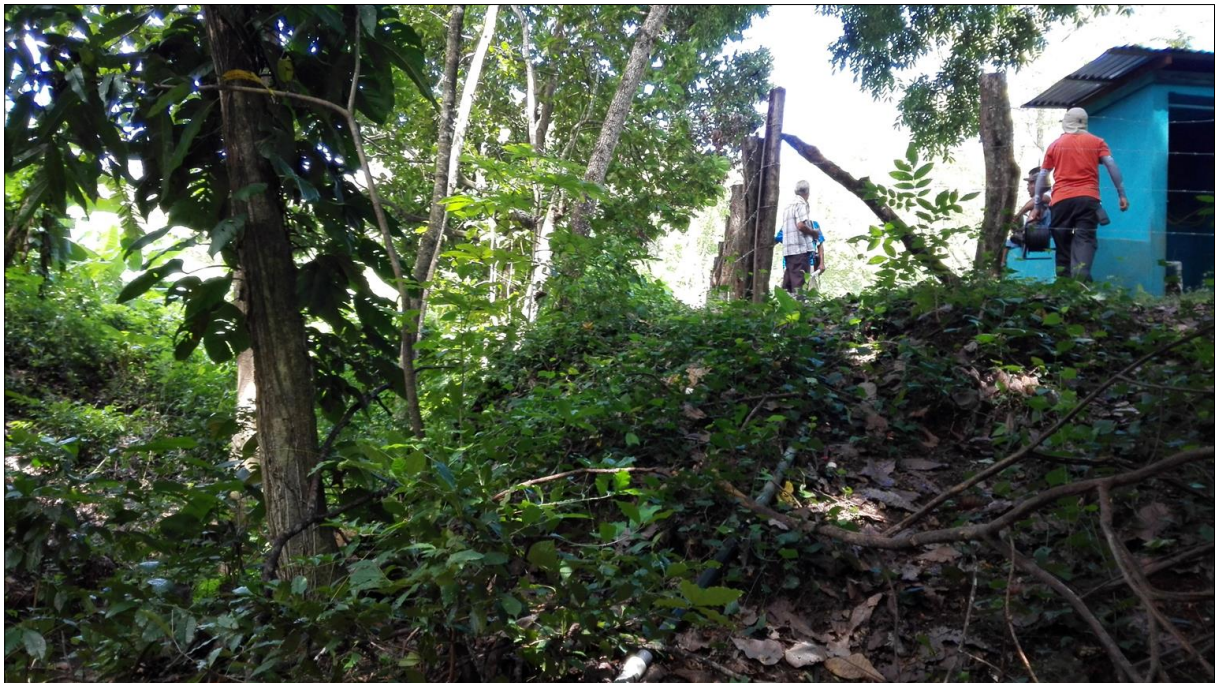
Fotografía 1: Pozo de la Asada de Obispo de Nicoya. Coordenadas 233974 N y 384168 E

En el Cuadro 1 se presenta las características del pozo (Fotografía 1) y Figura 1.

<b>Coordenadas</b>	384168 E y 233974 N.
<b>Profundidad (m)</b>	30
<b>Bomba:</b>	1,5 HP
<b>Profundidad de bomba (m)</b>	25*
<b>Diámetro Tubería – encamizado (plg)</b>	6
<b>Brocal (m):</b>	0,12
<b>Nivel estático (mbns):</b>	3,42 m, medido en noviembre de 2015.
<b>Nivel dinámico (mbns)</b>	25,85 m, medido el 26 de febrero de 2016.
<b>Armado de pozo</b>	La Asada desconoce la profundidad de la rejilla y los tramos.

A la fecha de la inspección del 26 de febrero de 2016, la Asada no cuenta con detalles del armado del pozo, ni pruebas de bombeo.

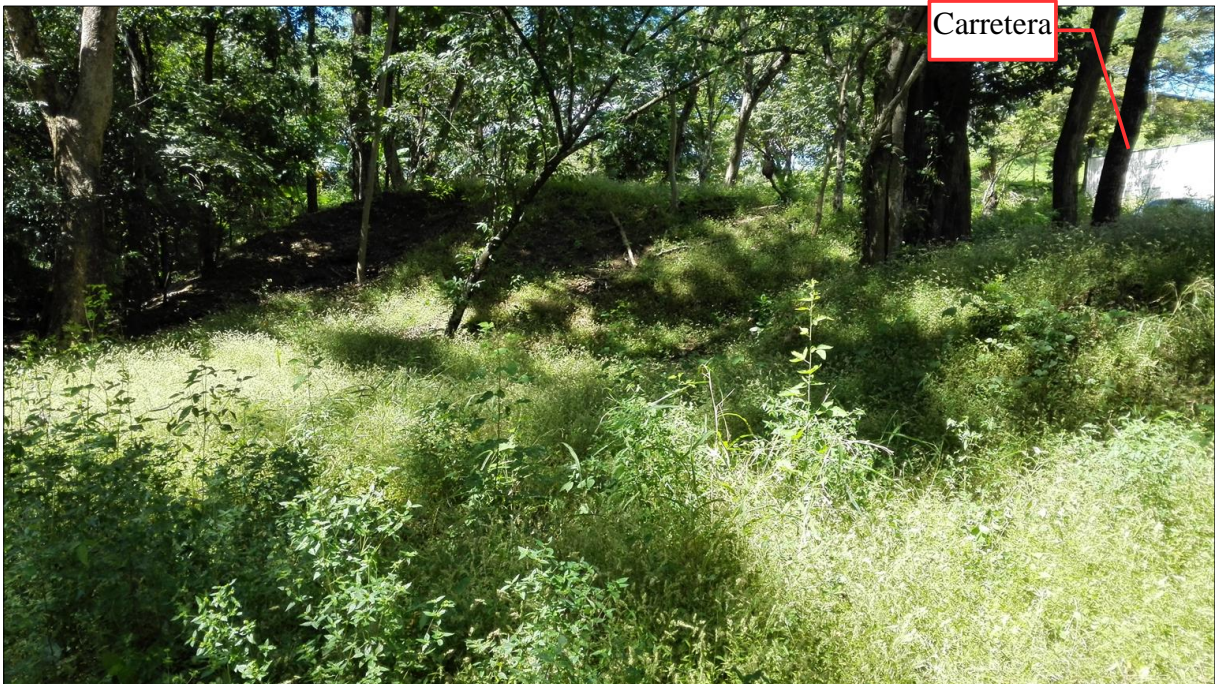
Fotografía 2: Sitio 1, La Miona. Coordenadas 233955N y 384252E

Sitio propuesto por la Asada de Obispo. Ubicado a 88 metros al Este del pozo de la Asada de Obispo, específicamente en las coordenadas 233955N y 384252E (Fotografía 2 y Figura 1). Específicamente a 40 metros al Sur de la carretera principal que va hacia Nicoya, y a 10 metros al Norte de una quebrada intermitente que drena hacia el Este, en la visita realizada el 26 de febrero de 2016, la quebrada estaba seca, sin caudal.

Geológicamente tiene un relleno de coluvio de 5 metros aproximadamente, en la base se encuentran areniscas medias y finas intercaladas, muy fracturadas y con bandeamientos de cizalla, sector donde está el trazo de una falla de rumbo sinistral que es parte del sistema Morote.

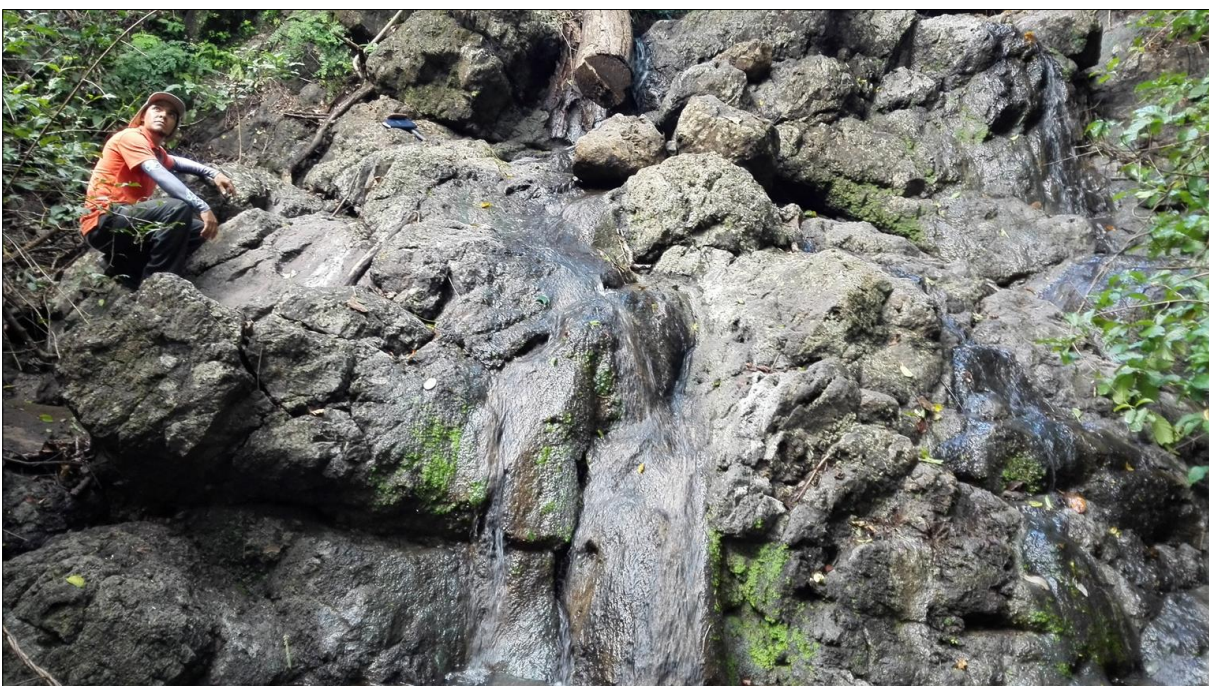
Fotografía 4: Basaltos en quebrada, coordenadas 234392 N y 384503 E.

Geológicamente está sobre un coluvio de 8 metros de espesor que sobrayace a los basaltos del Complejo de Nicoya, justamente a 25 metros al Noreste drena una quebrada (sin nombre) intermitente (según vecinos). El día 26/11/2016, fecha en que se realizó la inspección mantenía un flujo de agua bajo. El basamento en la quebrada son los basaltos fracturados, algunas fracturas rellenas de carbonatos y sílice (Fotografía 3 y Fotografía 4, coordenadas 234392 N y 384503 E).

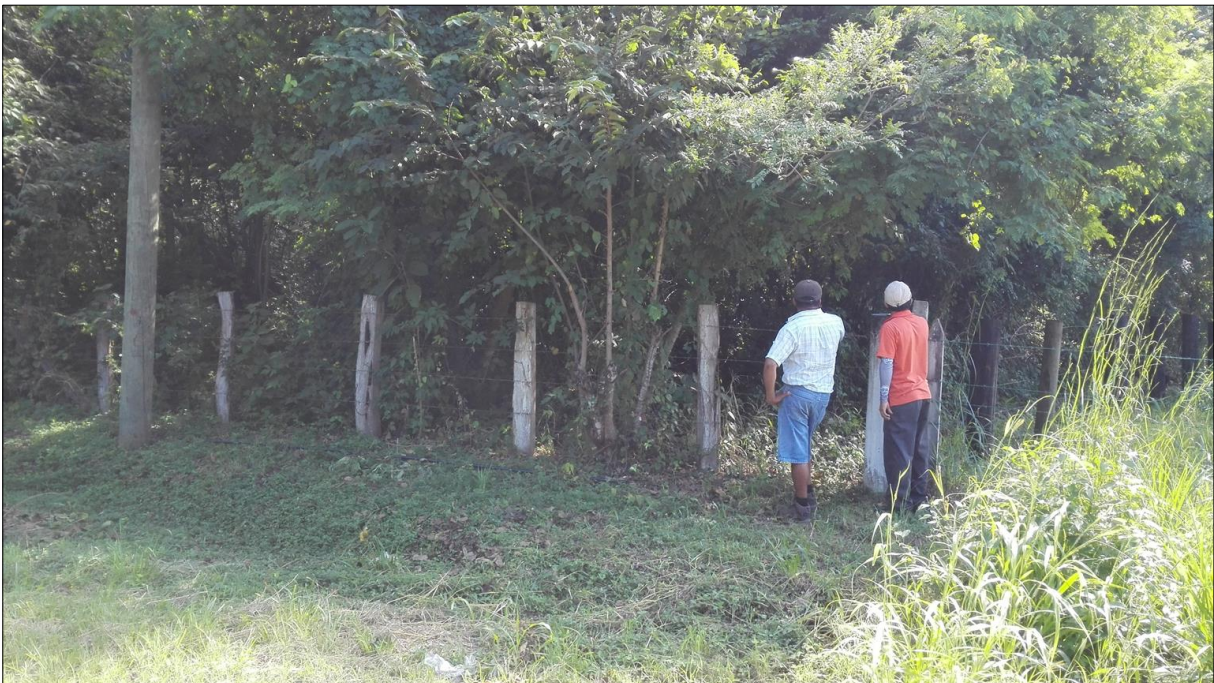
Fotografía 5: Sitio 3a, coordenadas 233738 N y 384720 E.

Sitio propuesto por la Asada de Obispo. Se ubica a 600 metros al Sureste del pozo de la Asada, específicamente en el sector Oeste del puente de la quebrada Pita. La parte del lote donde se ubica, es una esquina, que colinda al este con la quebrada Pita, en un escarpe vertical (margen derecha) de 10 metros (Fotografía 5).

El **sitio 3a**, se encuentra colindando con la carretera interamericana que va hacia Nicoya y al frente se encuentra la línea de distribución eléctrica. El área que se ofrece como sector a perforar y que es topográficamente plana ronda los 100 m<sup>2</sup> (0,01 Ha) (Fotografía 5).

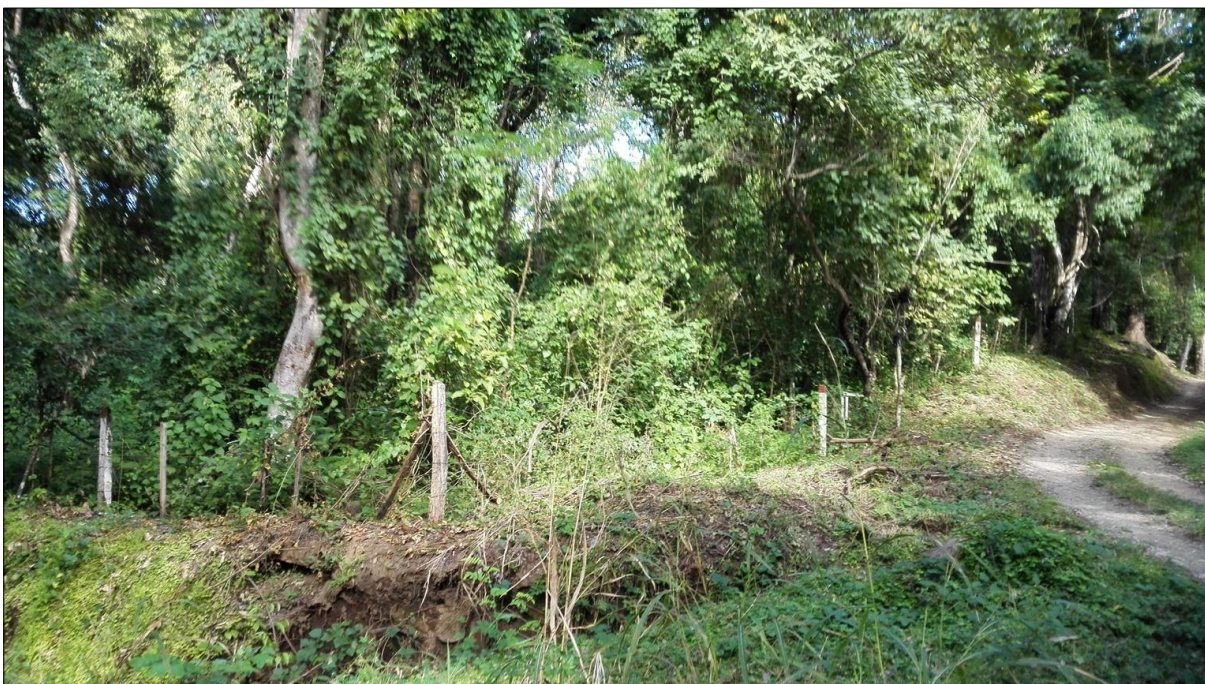
Fotografía 6: Sitio 3b, coordenadas 233593 N y 384646 E.

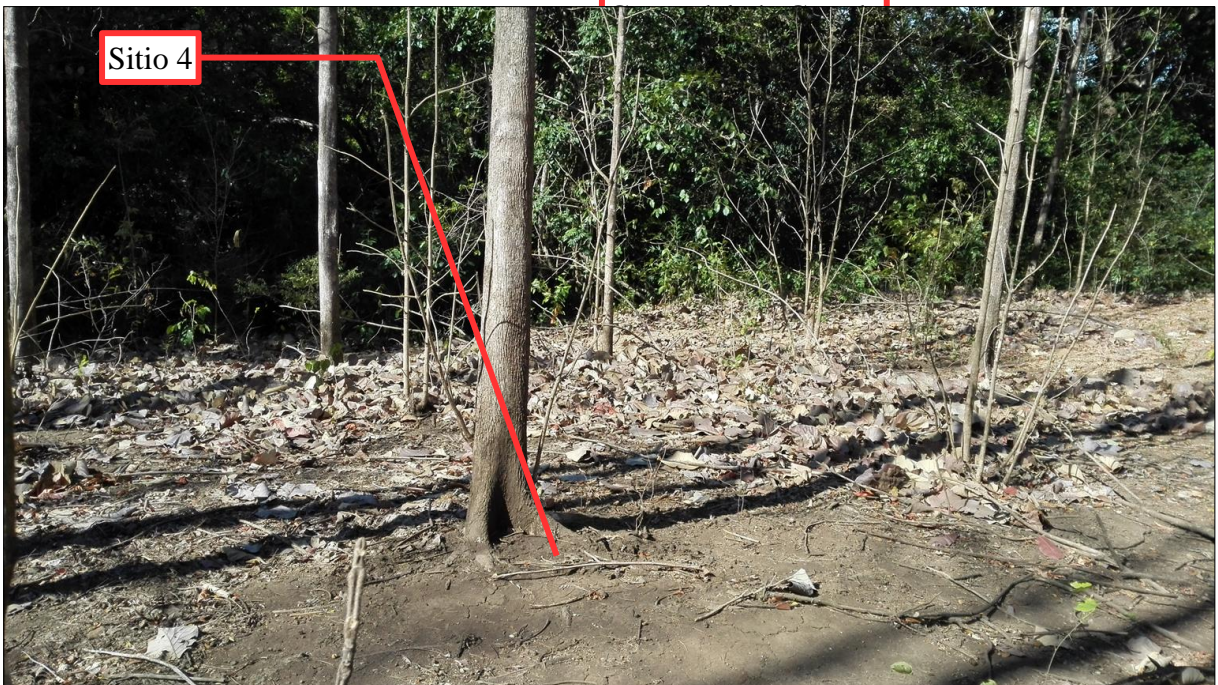
Fotografía 7: Ubicación de sitio 4, coordenadas 233299 N y 384439 E.

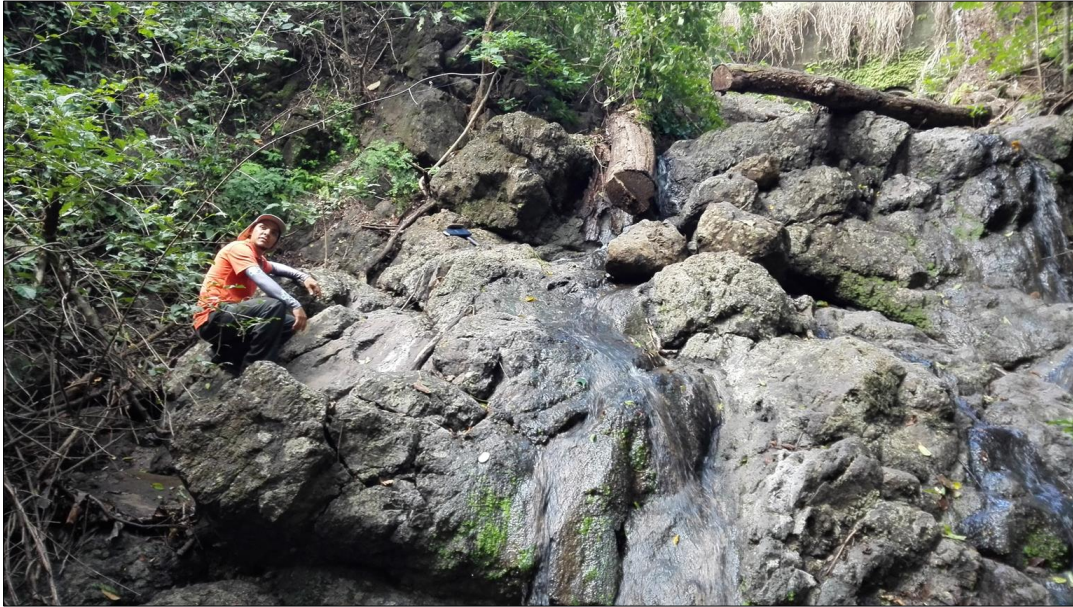
Fotografía 8:  
Afloramiento de basaltos fracturados del Complejo de Nicoya. Coordenadas 234248 N y 384518 E.

Se encuentran aflorando al Norte de la zona, específicamente en el cauce de la quebrada que drena la cuenca que contiene el “**Sitio 2b**” (Fotografía 8).

Se presentan de manera masiva, ligeremanete fracturados con rellenos de sílice. Los afloramientos son ventanas erosivas en el cauce, los sobreyace depósitos coluviales del cerro Obispo (Fotografía 8 y Fotografía 9).

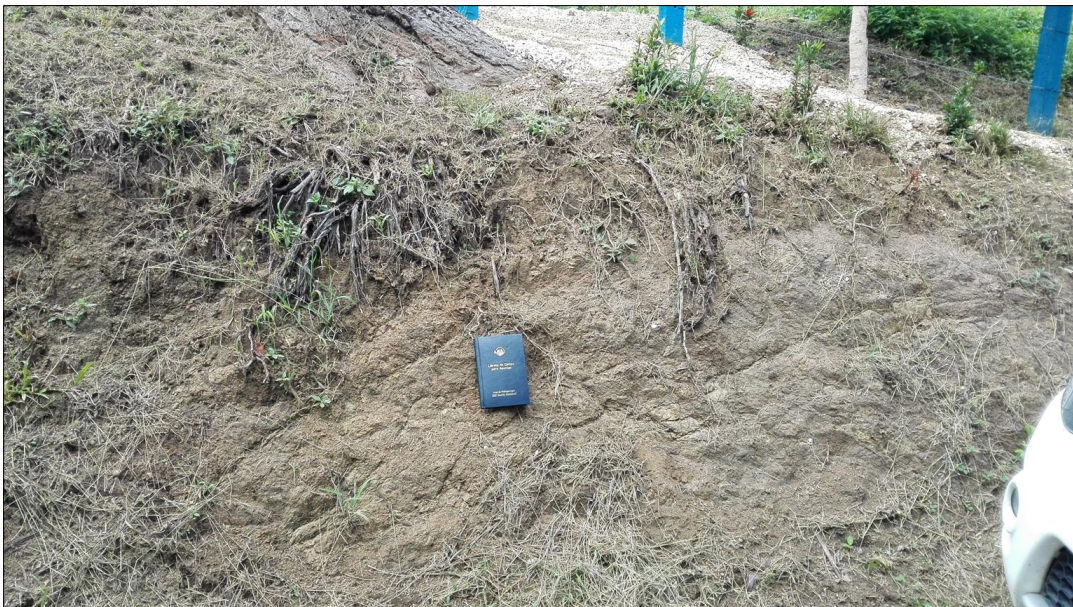
Fotografía 9:  
Basaltos meteorizados del Complejo de Nicoya. Coordenadas 234188 N y 384504 E .

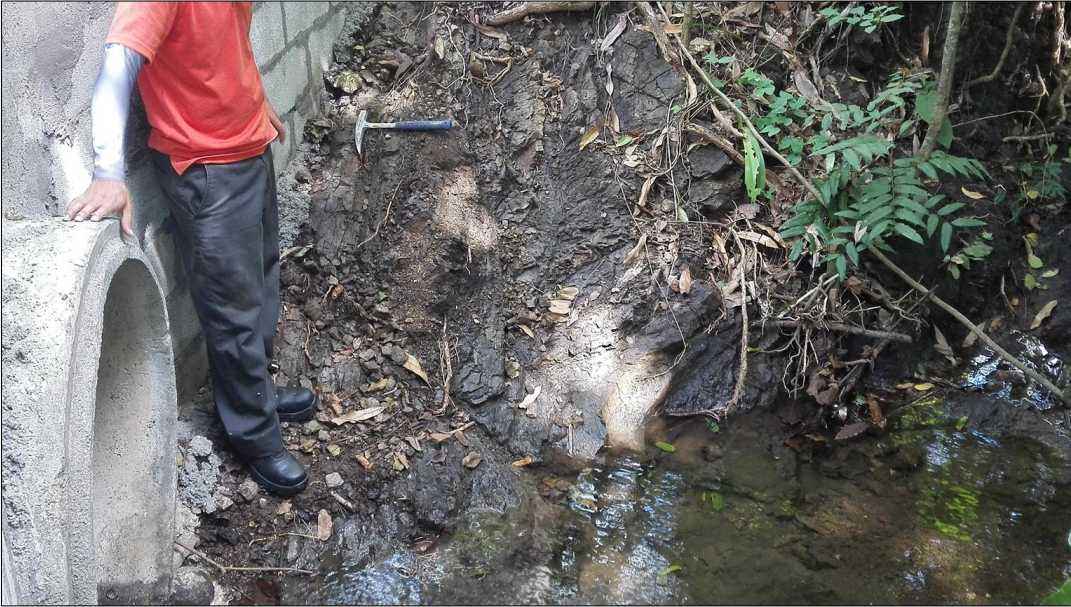
Fotografía 10:

Intercalaciones de areniscas medias y finas.

Coordenadas 233948 N y 384233 E.

La unidad de areniscas medias a finas se encuentran aflorando en la parte superior de la secuencia vista en el campo. Las areniscas son de color café, estratos de espesores centimétricos y con ángulos de buzamientos variados debido a la presencia de fallas regionales importantes. (Fotografía 10).

Aflora en la quebrada que se ubica al costado Sur del pozo de la Asada El Obispo, al misma dreña hacia el Este. (Fotografía 10), de igual se observan afloramientos en el cauce cercano junto al “**Sitio 3b**” (Fotografía 11) y en extensos afloramientos en la margen derecha del cauce del río Grande y basamento de la quebrada Pita, justamente en la desembocadura hacia el río (Fotografía 12 y Fotografía 13). Las fracturas del macizo en dichos afloramientos son abiertas y con leves rellenos

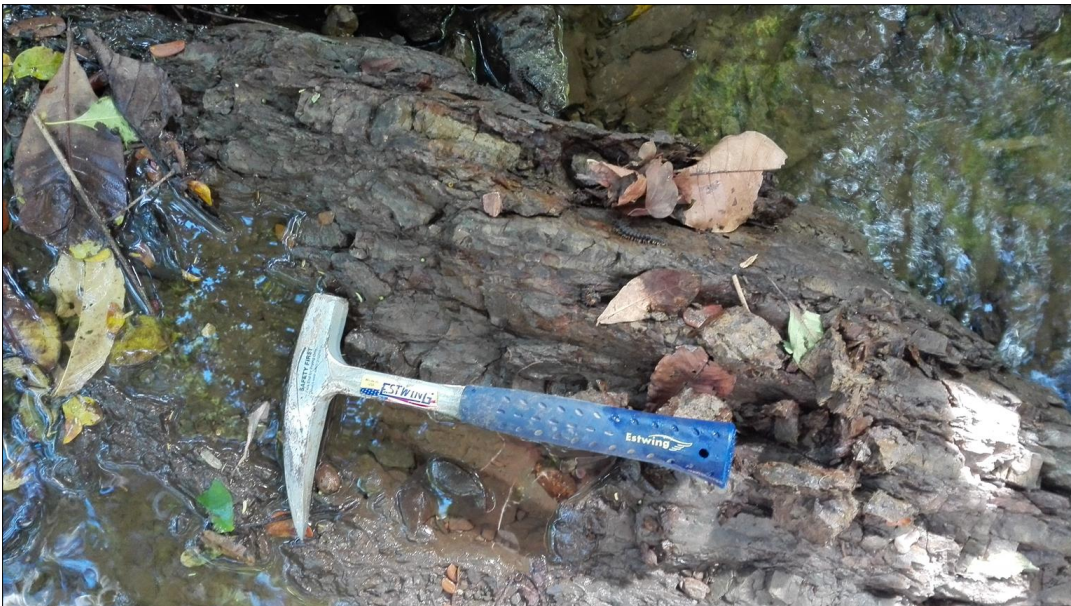
Fotografía 11:

Afloramiento de areniscas finas en el cauce de la quebrada Pita, coordenadas 233616 N y 384602 E.

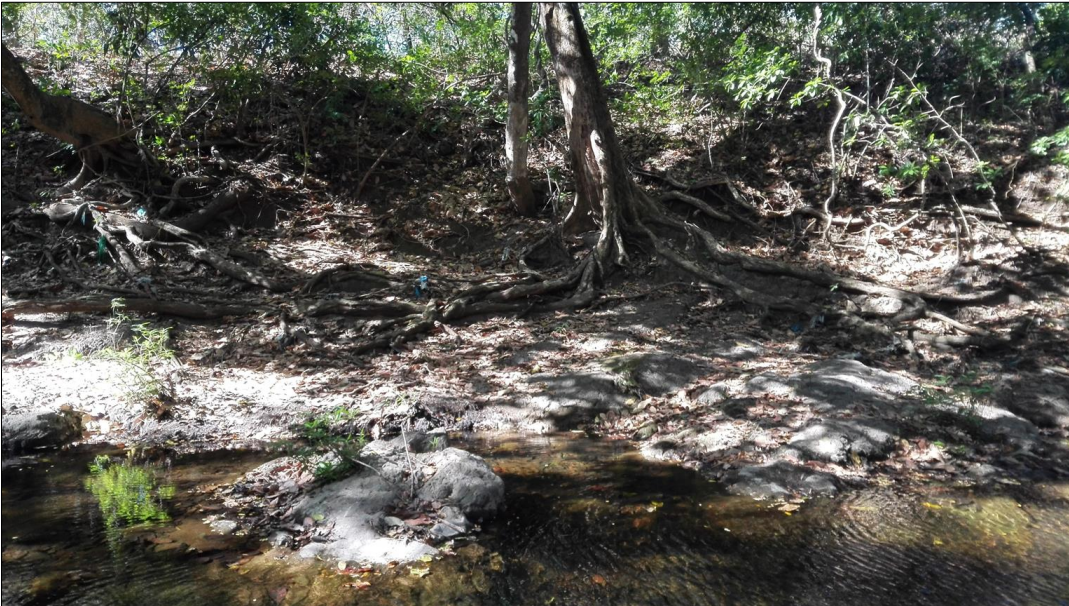
Fotografía 12:

Afloramiento de areniscas finas de color gris fracturadas y meteorizadas en el río Grande. Coordenadas 233326 N y 384392 E.

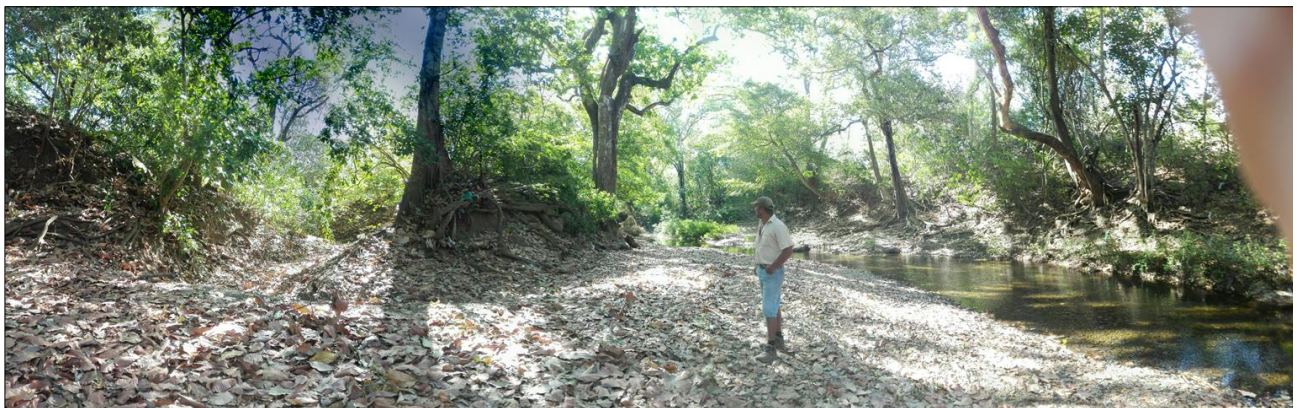
Fotografía 13: Cauce del río Grande y la desembocadura de la quebrada Pita, coordenadas 233376 N y 384383 E. Foto tomada hacia el Este.

quebrada Pita y el río Grande cuyo espesor llega a los 8 metros. En la margen derecha del río Grande, en la llanura que se extiende hacia Mansión predominan los aluviales de textura fina (arenas y limos intercalados) (Fotografía 13).

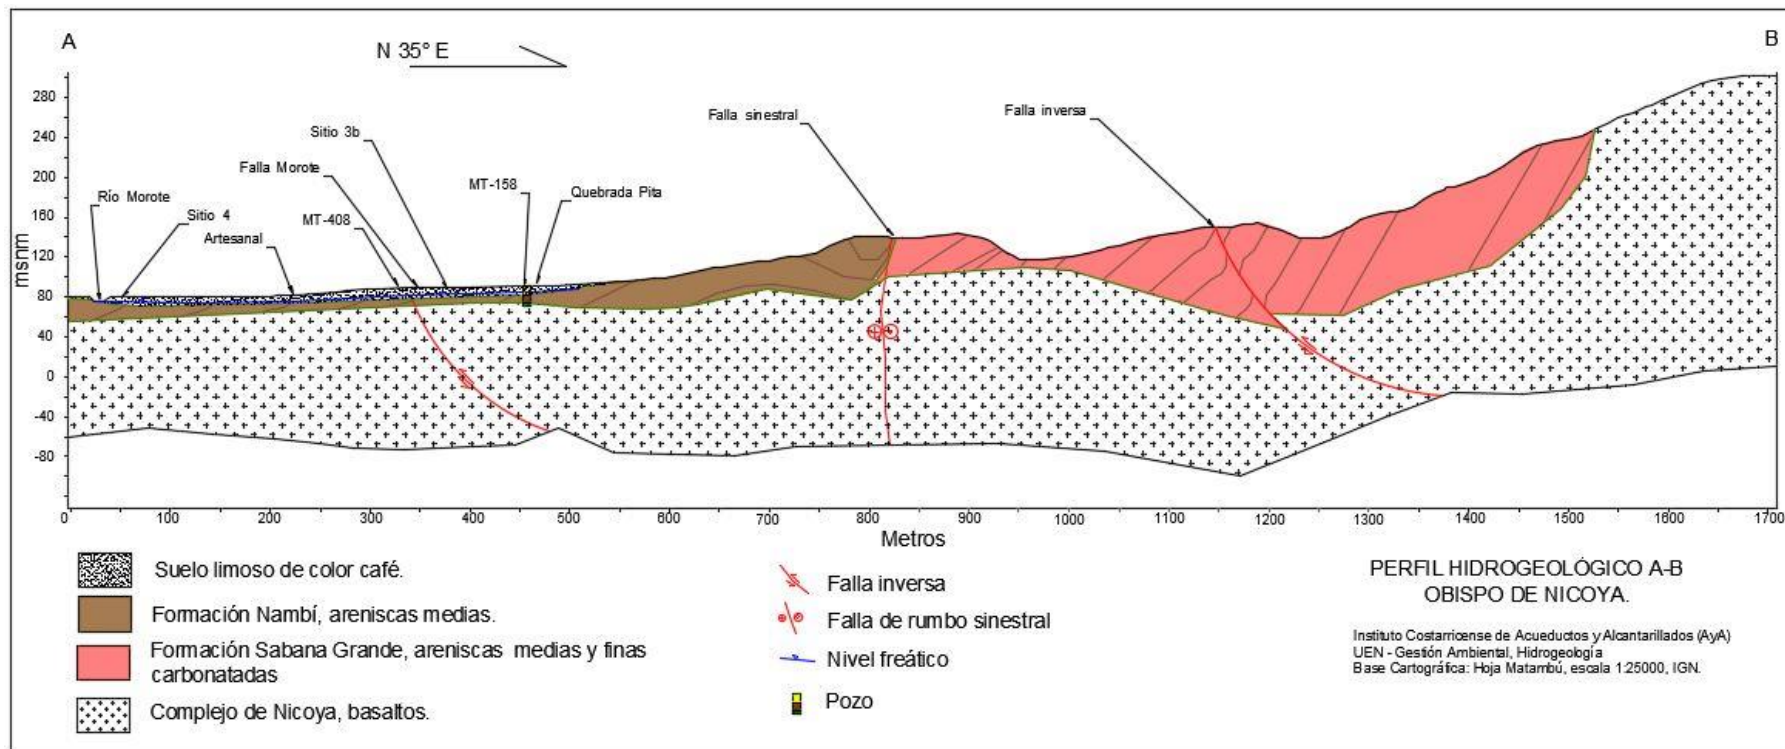
Figura 4: Perfil hidrogeológico del sector de Obispo de Nicoya.

En la base de datos de pozos del SENARA hay 12 pozos registrados en un radio de 2 km, (Anexo 1). En el Cuadro 2 se describen los pozos con información de litología y registro de perforación de los pozos con descripción litológica y datos, entre ellos el MT-158, MT-340, MT-250 y 13-13, el último pozo está en la base de datos del AyA (Figura 3 y Figura 4).

La dirección de flujo del agua subterránea es hacia el Suroeste en el sector del Obispo y cuenca de la quebrada Pita y la gradiente hidráulica es de 0,073, tomado a partir de las líneas isofreáticas. La profundidad del techo del acuífero varía localmente entre 5 y 10 metros, según sea el sitio (Figura 3). El perfil hidrogeológico (Figura 4), presenta el basamento constituido por los basaltos de baja permeabilidad y las rocas sedimentarias plegadas y afectadas por las fallas sobreyaciendo dicho basamento. Los depósitos coluviales, los cuales tienen mayor potencial de desarrollar niveles productores se encuentra al Suroeste.
