**INFORME FINAL DE PERFORACIÓN**  
**POZO PLANTEL DE NICOYA 13 (18-15)**  
*(Orden de Costo 0002018032-0)*

**(Expediente Interno C-0407-17-PER)**

*Plantel de Nicoya, Nicoya, Guanacaste.*

**Fecha: 22 de febrero del 2019.**

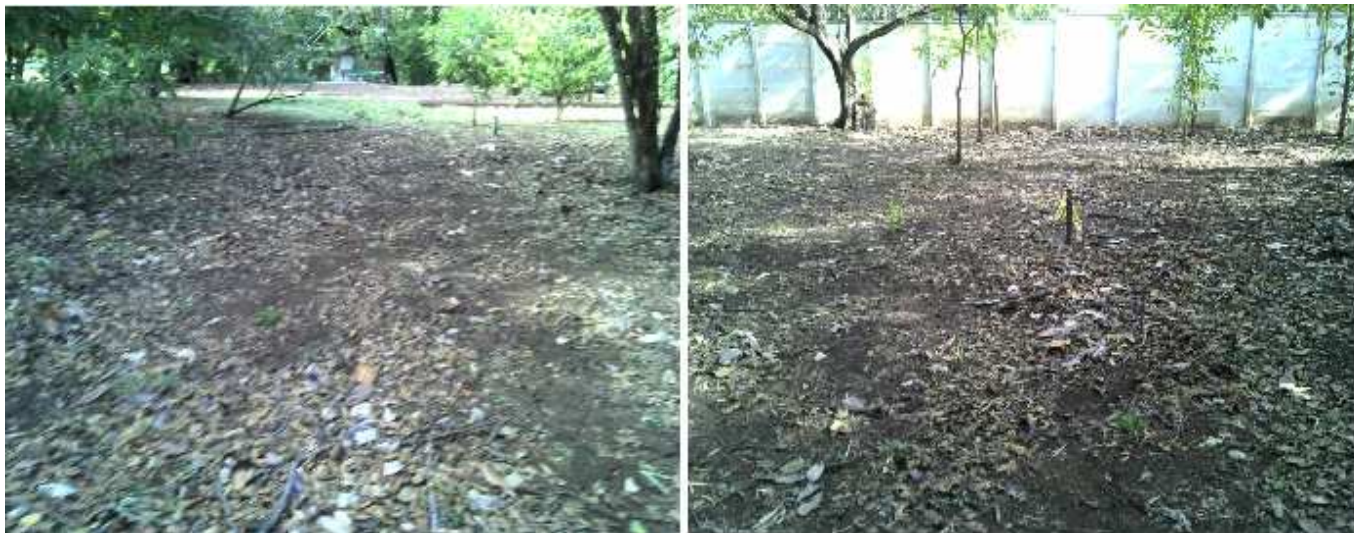
*Fotografías 1-2: Ambas fotografías muestran el estado de la propiedad al momento de la visita de inspección efectuado por el Geólogo Jeisson Chaves.*

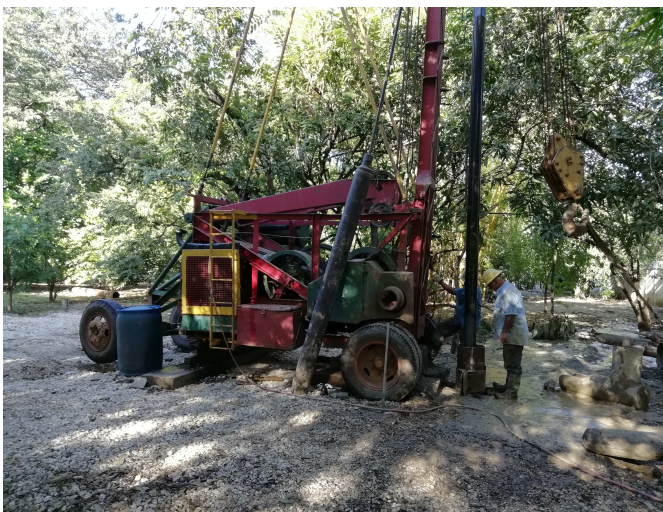
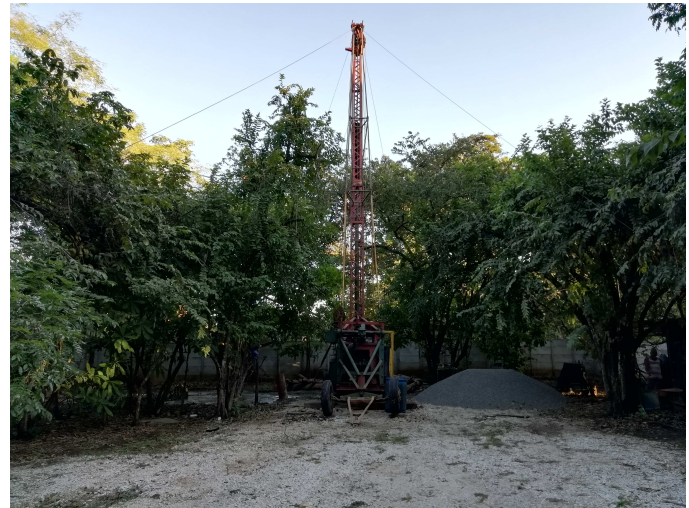
*Fotografías 3-4: A la izquierda se observa la máquina de percusión utilizada durante las labores de perforación, a la derecha la máquina perforadora debidamente posicionada y con la torre levantada.*

De previo al ingreso de la máquina perforadora 60 RLn°3, el sitio debe de cumplir con los requerimientos establecidos en la visita previa, por lo que verificadas las condiciones del área de trabajo la UTP procede a programar y coordinar el posterior traslado de la máquina y equipos. Una vez efectuado el ingreso de la máquina perforadora a la propiedad, la máquina es posicionada tomando todas las previsiones del caso, esto con el objetivo de evitar que la misma ceda ante un eventual colapso o hundimiento del terreno aledaño. Asegurada la máquina, se procede a izar la torre de perforación, la cual es asegurada mediante líneas tensoras que son ancladas al terreno adyacente.

La fotografía 3 muestra las características de la máquina perforadora de percusión, mientras que la fotografía 4 muestra el posicionamiento de la máquina en la propiedad.

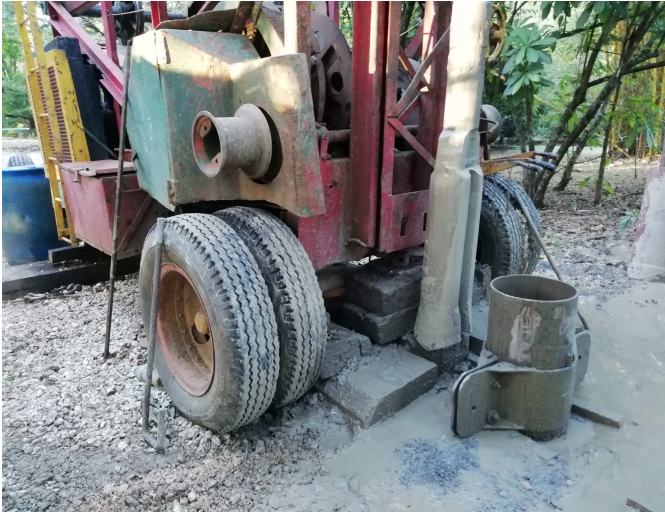
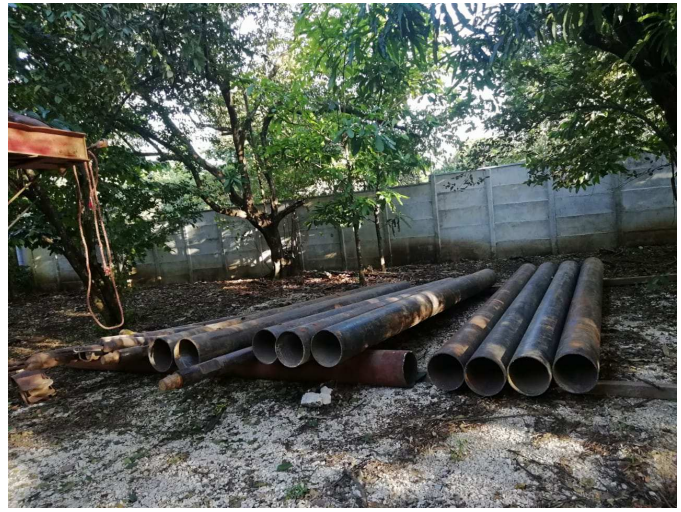
*Fotografías 5-6: A la izquierda se observa la broca utilizada durante la perforación, a la derecha la tubería de protección empleada para afianzar los materiales inestables.*

La perforación a percusión se basa en el golpeteo con regularidad de una pesada sarta de herramienta que se eleva por medio de un cable y que posteriormente cae por gravedad, lo que provoca el fracturamiento de los materiales del subsuelo, que posteriormente son retirados por medio de una bomba arenosa. Para el caso del pozo “Plantel de Nicoya 13” se utilizó una broca con diámetro de 14” (350 mm), ver fotografía 5.

Cabe indicar que durante el proceso de perforación y debido a la inestabilidad de los materiales ubicados hacia los primeros metros fue necesario emplear tubería de protección

(tubería de clavado) en un diámetro de 14" (350 mm) hasta la profundidad de 14 m; la fotografía 6 muestra las características de la tubería utilizada.

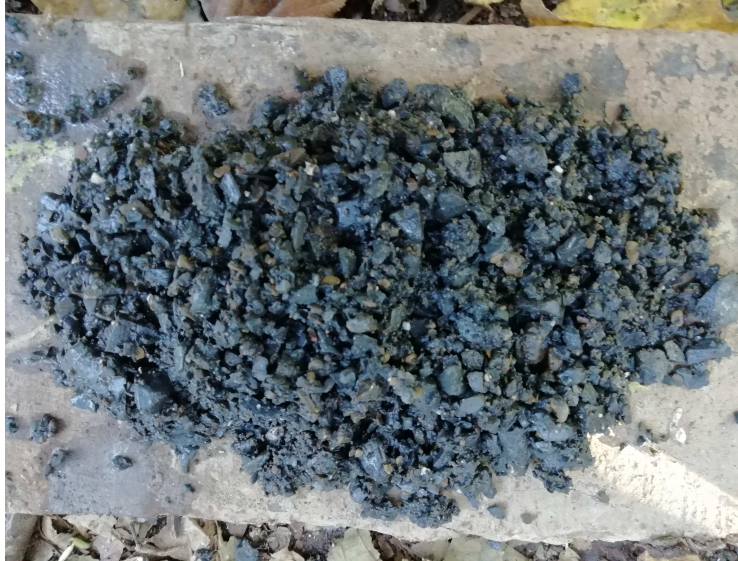
*Fotografía 7: Detrito producto de la perforación de los basaltos que conforman el Complejo de Nicoya.*

Posterior a los 14 m de profundidad afloran basaltos asociados al Complejo de Nicoya, los mismos se caracterizan por mostrar un tono grisáceo-verdoso con presencia de minerales secundarios (posiblemente ceolitas) que mineralizan en las vetillas y fracturas. Estos basaltos se presentan compactos y sanos lo que generan un lento avance en el proceso de perforación. Se identificó un fracturamiento leve entre los tramos de 22 a 26 m y

de 34 a 38 m de profundidad, los cuales fueron asociados a zonas de aporte debido a la presencia de pátinas de oxidación, la fotografía 7, ilustra el material obtenido a partir de la perforación de los basaltos.

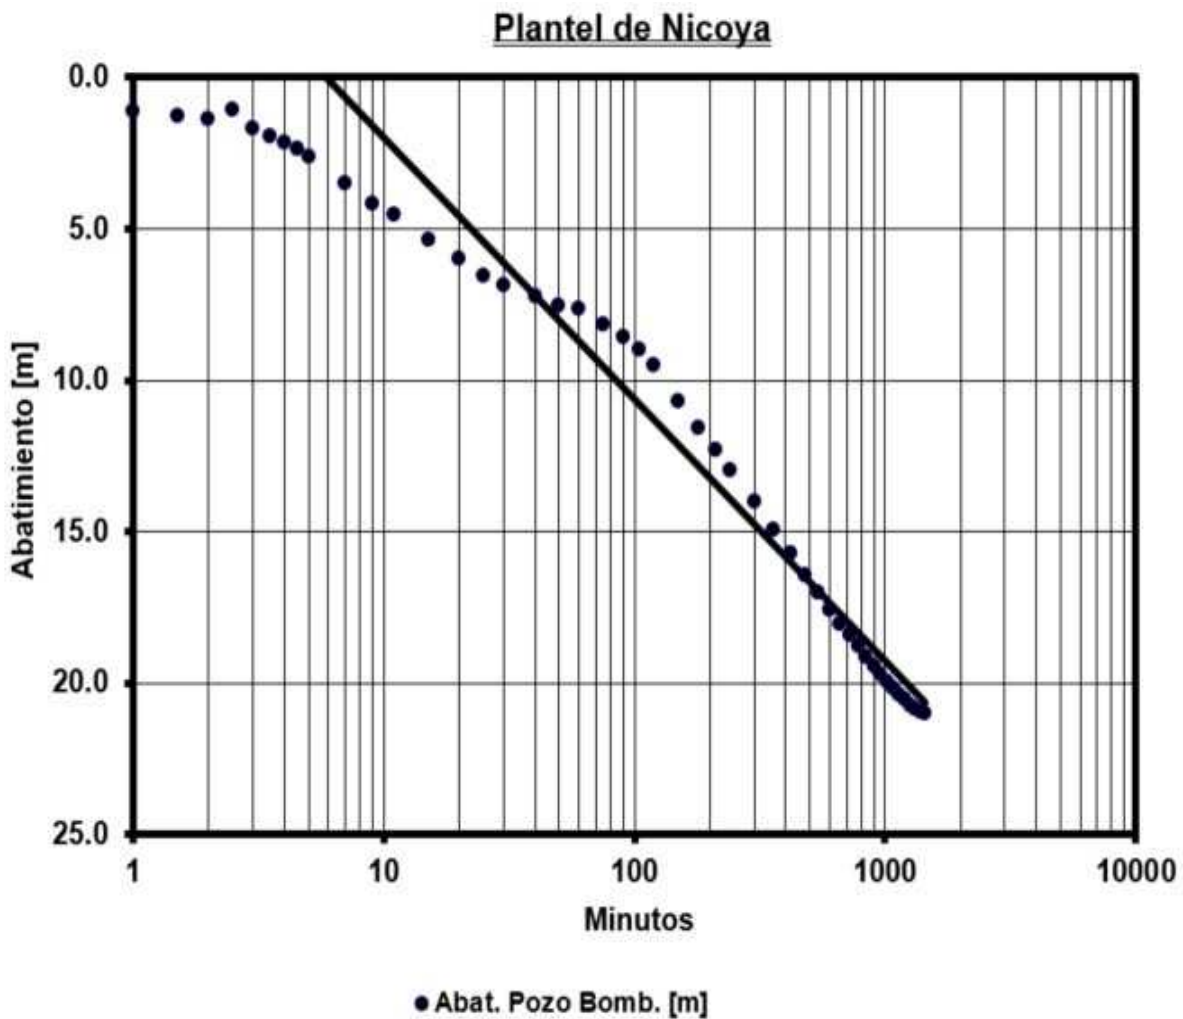
Figura 3: Variación gráfica de los abatimientos registrados durante la ejecución de la prueba de bombeo.

La gráfica de la figura 3 muestra la variación de los abatimientos durante el desarrollo

de la prueba de bombeo, el eje vertical presenta los valores de abatimiento registrados, mientras que el eje horizontal muestra el tiempo de evaluación. Como se observa en la gráfica durante todo el desarrollo de la prueba se presentó una tendencia en los abatimientos, mismos que se acentúan posterior a los 60 minutos de prueba, por ello la fuerte pendiente negativa que muestra la gráfica.

Durante la prueba de bombeo a caudal constante el nivel dinámico nunca tiende a estabilizar, por tal razón se determina que el acuífero captado por el pozo es de bajo potencial y no tiene la capacidad de compensar de manera efectiva el caudal de extracción al que es sometido.

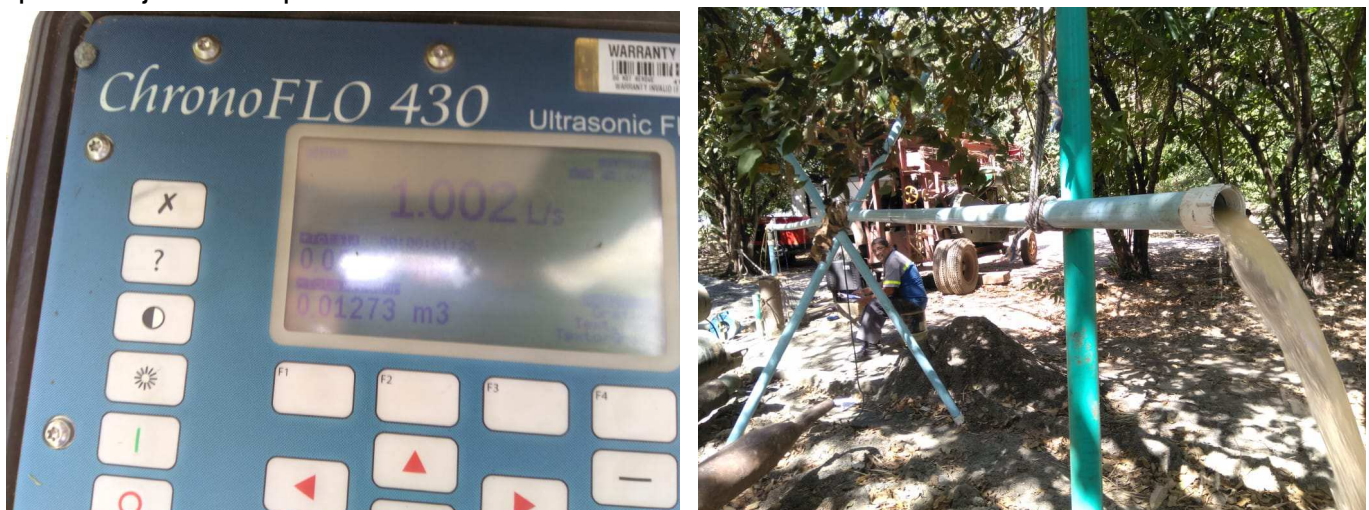
*Fotografías 8-9: A la izquierda se observa el caudalímetro utilizado para la medición del caudal de extracción, a la derecha el desarrollo de la prueba de bombeo ejecutada por la UTP.*

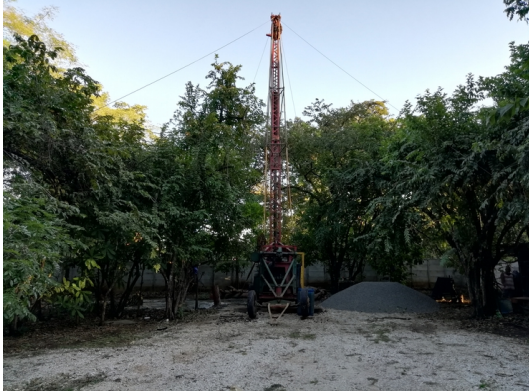
Vista de la máquina perforadora de percusión utilizada durante las labores de perforación.

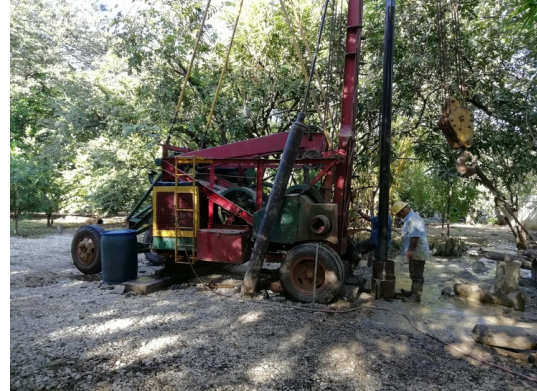
Labores de perforación mediante el método de percusión.

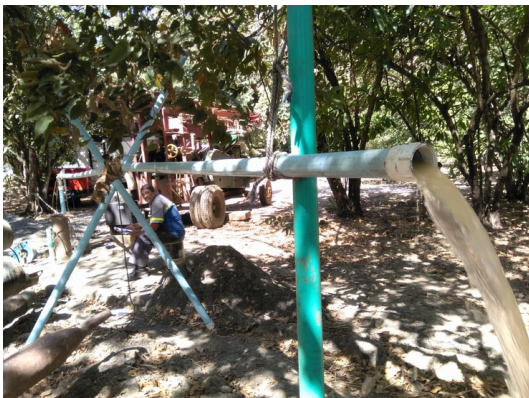
Vista de la prueba de bombeo ejecutada por la UTP. Caudal de prueba 1 L/s.

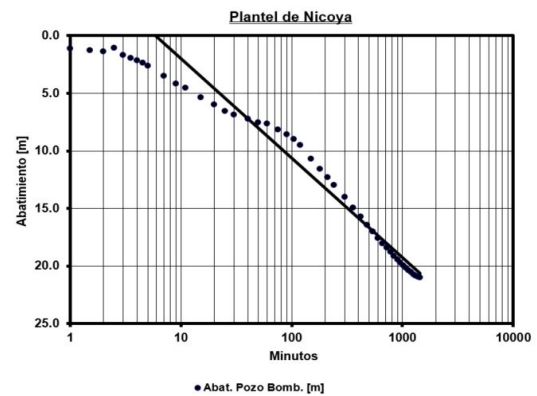
Comportamiento de los abatimientos durante la prueba de bombeo.

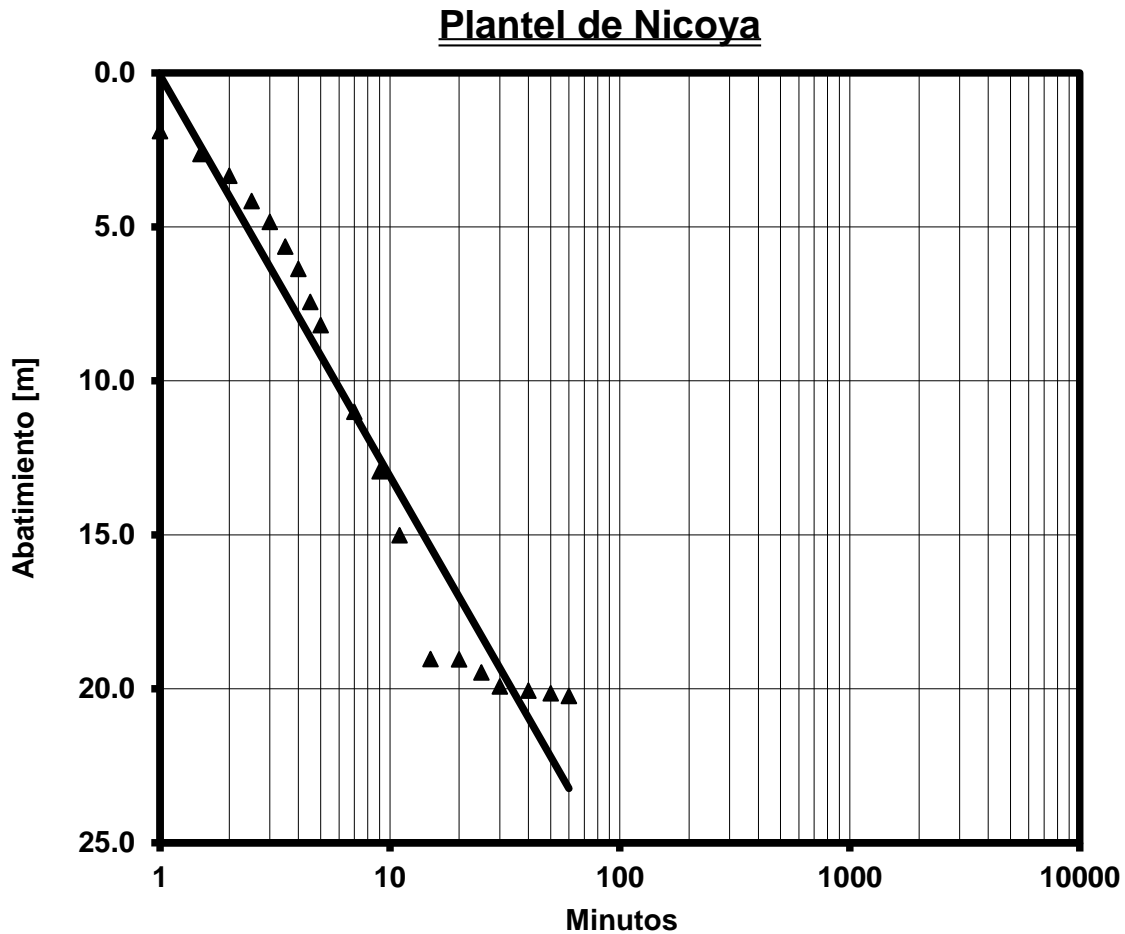
T [m<sup>2</sup>/día] = 1.21  
S =

Fig 3 - Gráfico de recuperación en el pozo de bombeo y valores de trasmisividad, coeficiente de almacenamiento y % de recuperación calculados.

La prueba de recuperación se realiza de manera inmediata a la finalización de la prueba a caudal constante, por tanto, durante esta prueba el acuífero compensa libremente y de manera natural el caudal de agua extraído durante el bombeo. El nivel inicial de la prueba de recuperación se localiza a la profundidad de 27,53 m.b.n.s, sin embargo transcurridos 60 minutos de prueba el nivel asciende paulatinamente y se ubica a la profundidad de 7,09 m.b.n.s.

Pese a que el nivel asciende, este no logra alcanza el nivel registrado al inicio de la prueba de bombeo, por lo que se establece un abatimiento residual de 0,56 m. A partir de la ubicación que alcanza el nivel de agua en la prueba de recuperación, se calcula un porcentaje de recuperación efectivo del 97%.

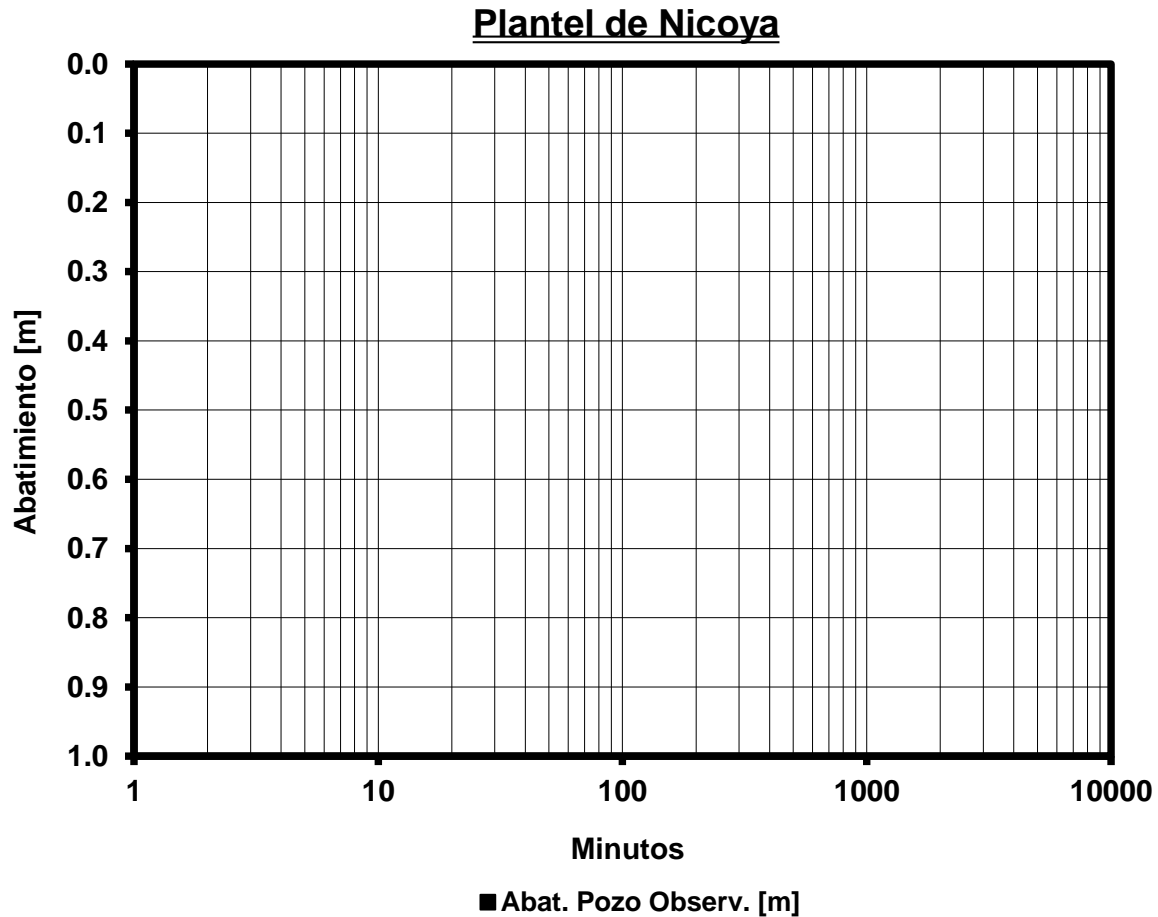
Q [lps] = 1.00

Fig 4 - Gráfico de abatimientos en el pozo de observación y valores de transmisibilidad y coeficiente de almacenamiento calculados
