**ESTUDIO HIDROGEOLÓGICO**

**CÁLCULO DE LA ZONA DE PROTECCIÓN (OPERACIONAL-ABSOLUTA) BACTERIOLÓGICA  
DE LAS FUENTES SAN DIEGO Y SANTA ROSA, ASADA LLANO BONITO, LEÓN CORTÉS**

**DICIEMBRE, 2017**

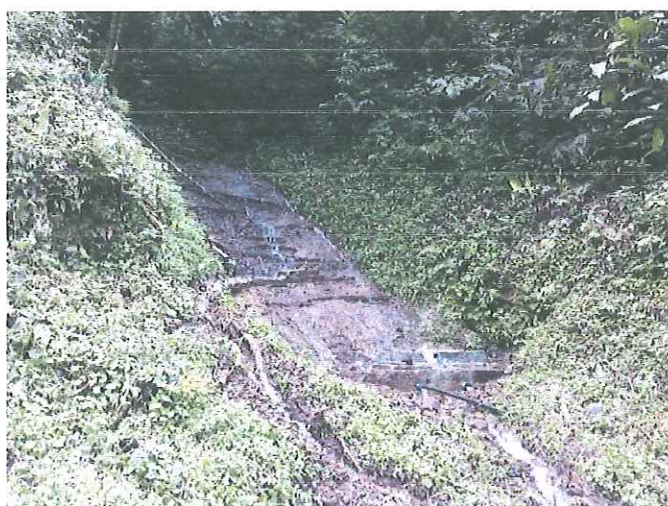
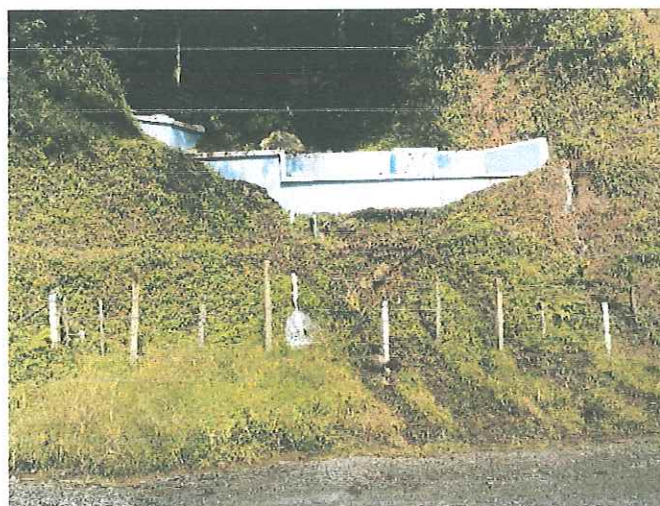
Fotografía 1: Captaciones nacientes Santa Rosa (187,615 Norte y 525,316 Este, foto derecha, y 187,640 Norte y 525,313 Este, foto izquierda, proyección Lambert Costa Rica Norte).

En el sitio de la Naciente Santa Rosa, la ASADA de Llano Bonito cuenta con dos captaciones, Santa Rosa 1 y Santa Rosa 2 (Fotografía 1). En la Fotografía 2 se observa la captación de la naciente San Diego. En el Cuadro 1 se observa la información de ambas nacientes.

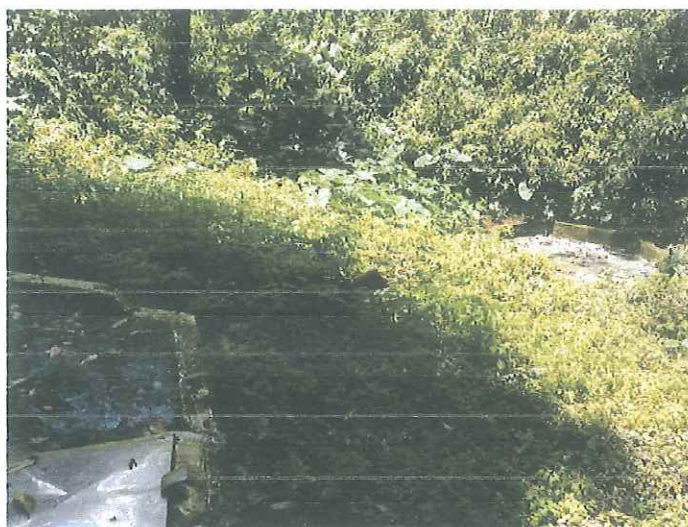
Fotografía 2: Captación naciente San Diego (183,164 Norte y 523,922 Este, proyección Lambert Costa Rica Norte).

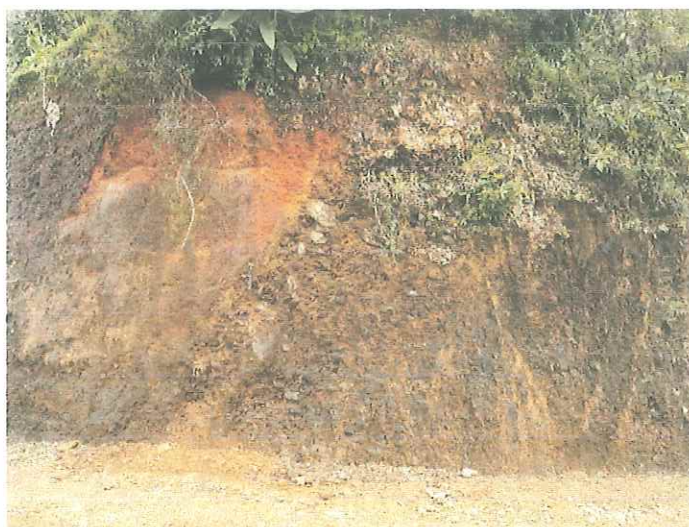
Fotografía 3: Areniscas muy meteorizadas de la Formación Caraigres (183,582 Norte y 523,585 Este, proyección Lambert Costa Rica Norte).

En las cercanías donde se ubica la naciente San Diego se encuentran afloramientos de areniscas en estado avanzado de meteorización (Fotografía 3), con colores desde gris muy oscuro hasta rojo y pardo. Estas rocas presentan una matriz muy arcillosa, y sus afloramientos se encuentran moderadamente fracturados, con un estado avanzado de desarrollo de suelo. Este desarrollo de suelo se observa en la parte superior de los afloramientos de rocas tanto de la Formación Carraigres como de la Formación Pacacua.

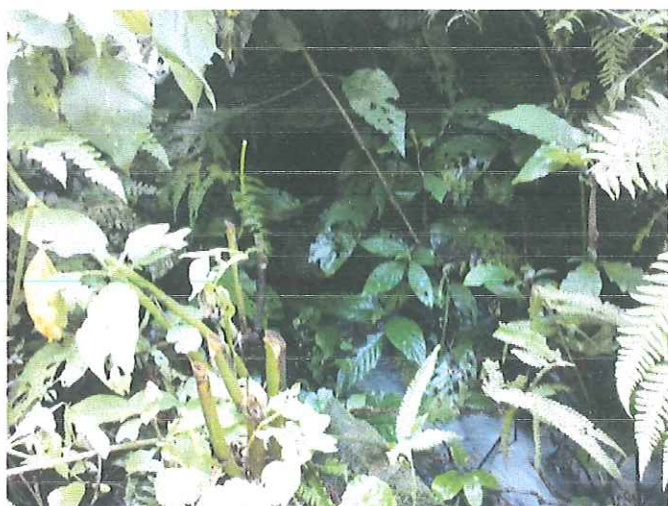
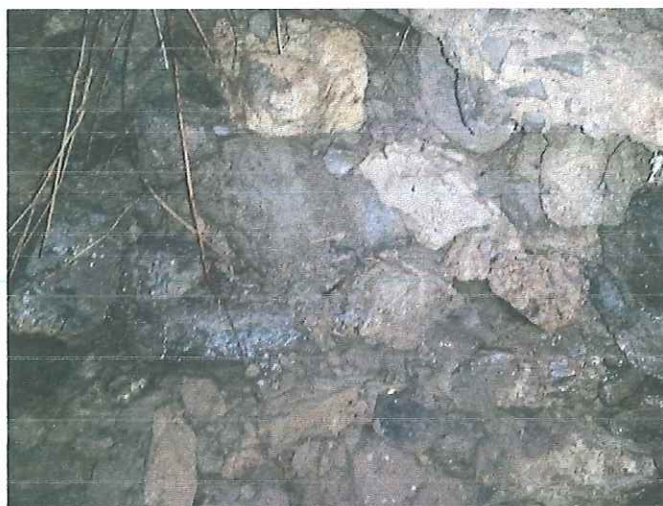
Fotografía 4: Naciente de agua en Captación San Diego (coordenadas de ambas fotos 183,160 Norte y 523,914 Este, proyección Lambert Costa Rica Norte).

Específicamente en la captación de la naciente San Diego, se observa el nacimiento del agua a través de los espacios entre bloques de roca (Fotografía 4) deslizados por desprendimiento gravitacional (coluvio) provenientes de los cerros aguas arriba de la naciente, con una composición similar a los que se encuentra en los afloramientos camino a la naciente.

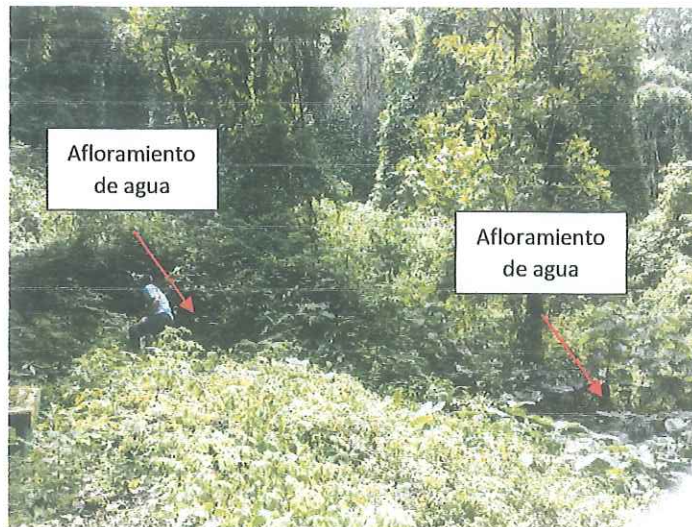
Fotografía 5: Coluvio y nacimientos de agua en la captación San Diego (183,168 Norte y 523,924 Este, proyección Lambert Costa Rica Norte).

En el punto de la captación se observan varias salidas de agua a través de este coluvio como se muestra en la Fotografía 5. Estos deslizamientos de rocas dan origen a los afloramientos de agua, ya que existe una diferencia litología entre las rocas deslizadas en la cual fluye el acuífero y la Formación Caraigres. Esta formación de coluvios se encuentra cubriendo los cerros que dan acceso a la naciente.

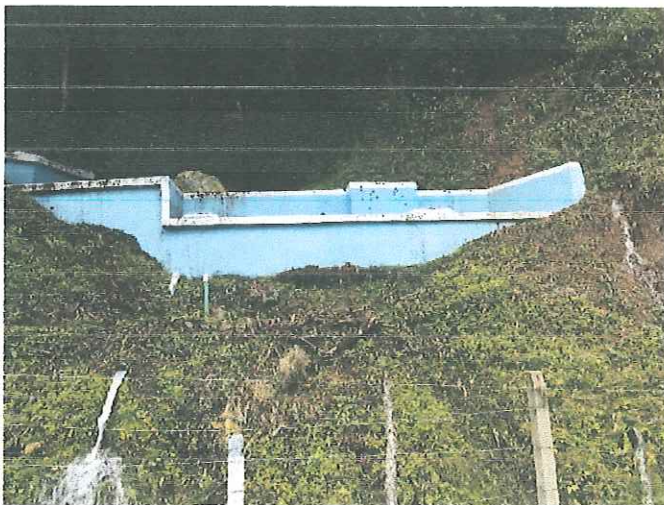
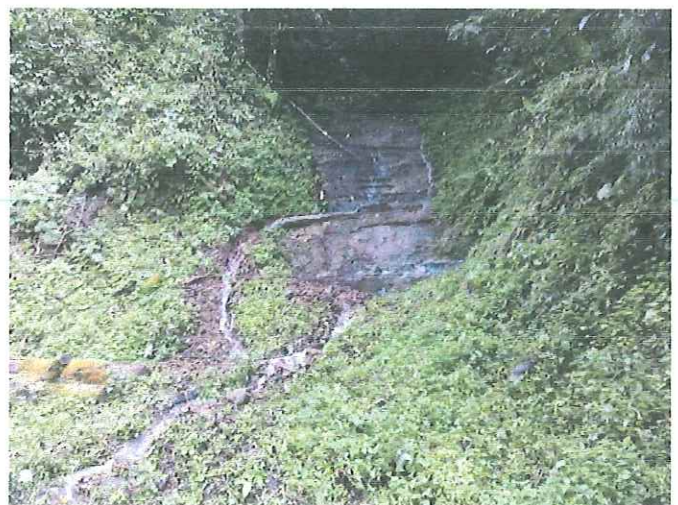
Fotografía 6: Cortes de ladera donde afloran nacientes Santa Rosa (187,617 Norte y 525,323 Este, foto derecha, y 187,635 Norte y 525,327 Este, foto izquierda, proyección Lambert Costa Rica Norte).

Mientras que en el punto de la naciente Santa Rosa, como se observa en la Fotografía 6, el agua aflora en cortes de roca fracturada. Esas rocas se agrupan dentro de la Formación Pacacua y se componen de areniscas vulcanoclasticas de granulometría media, con cristales de cuarzo, plagioclasa y fragmentos de roca, con coloraciones que van desde gris hasta morado. Los afloramientos de estas rocas se encuentran masivos, con un alto grado de fracturamiento (Fotografía 7), con un espesor de zona no saturada observado en el campo de 4 m.

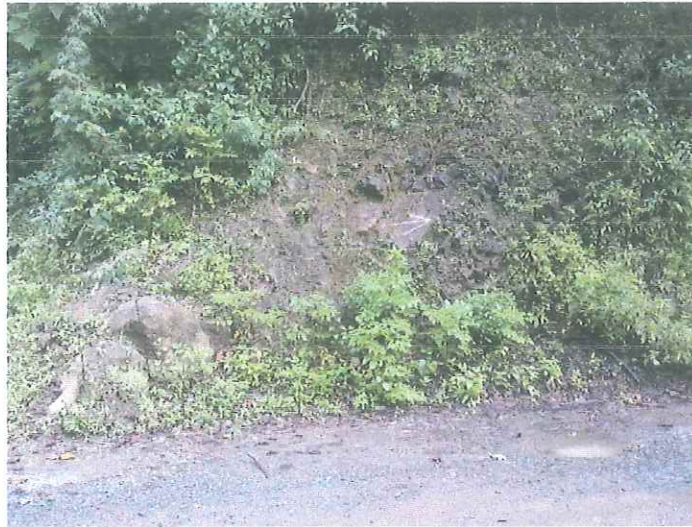
Fotografía 7: Afloramientos de Formación Pacacua (187,626 Norte y 525,330 Este, proyección Lambert Costa Rica Norte).

Estas rocas son muy densas ya que se encuentran alteradas hidrotermalmente con sílice y otros elementos precipitados, producto del ascenso de fluidos hidrotermales debido al fallamiento que cruza el punto de las nacientes.

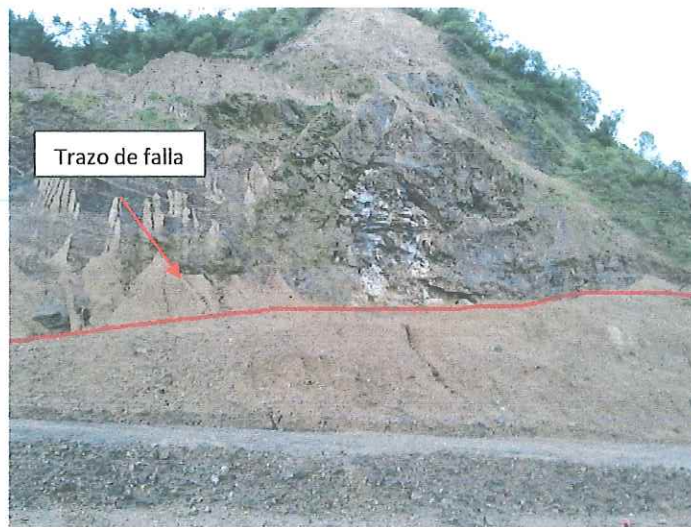
Fotografía 8 Trazo de falla cortando las rocas de la Formación Pacacua (187,456 Norte y 525,096 Este, proyección Lambert Costa Rica Norte).

Evidencia de esta fallamiento se observa en la Fotografía 8, donde afloran las rocas de la Formación Pacacua. Entre las características que evidencian el trazo de la falla se reconoce: arcilla de falla sobre la superficie de la roca, molienda de la roca, marcas de tracción sobre la roca y mucha alteración hidrotermal generando precipitados de sílice y de manganeso. El trazo de la zona de falla presenta una dirección N40°E y responde a un estilo estructural regional de carácter compresivo que pone en contacto unidad geológica recientes con formaciones antiguas.

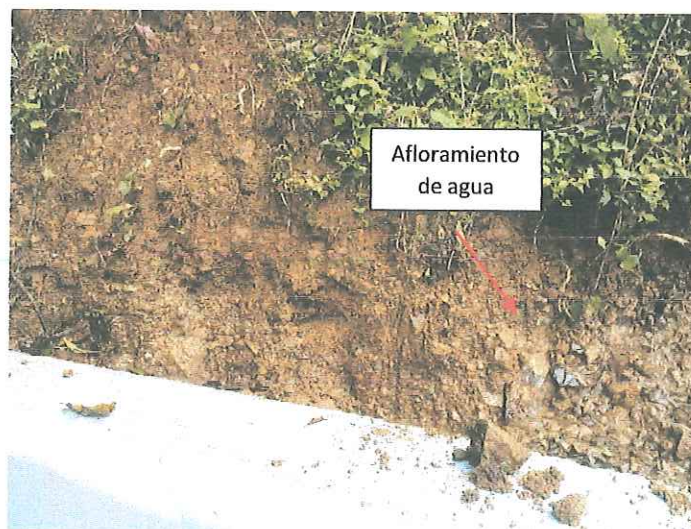
Fotografía 9: Afloramiento de agua naciente Santa Rosa, en zonas porosas en rocas de la Formación Pacacua (187,626 Norte y 525,353 Este, proyección Lambert Costa Rica Norte).

Estas características se pueden observar en el sitio de la captación de la naciente Santa Rosa (Fotografía 9), donde se da un afloramiento de agua en la pared de las rocas de la Formación Pacacua en las partes donde se observa roca sana, mientras que en los sectores donde se da el afloramiento de agua la roca presenta un estado de fracturamiento.

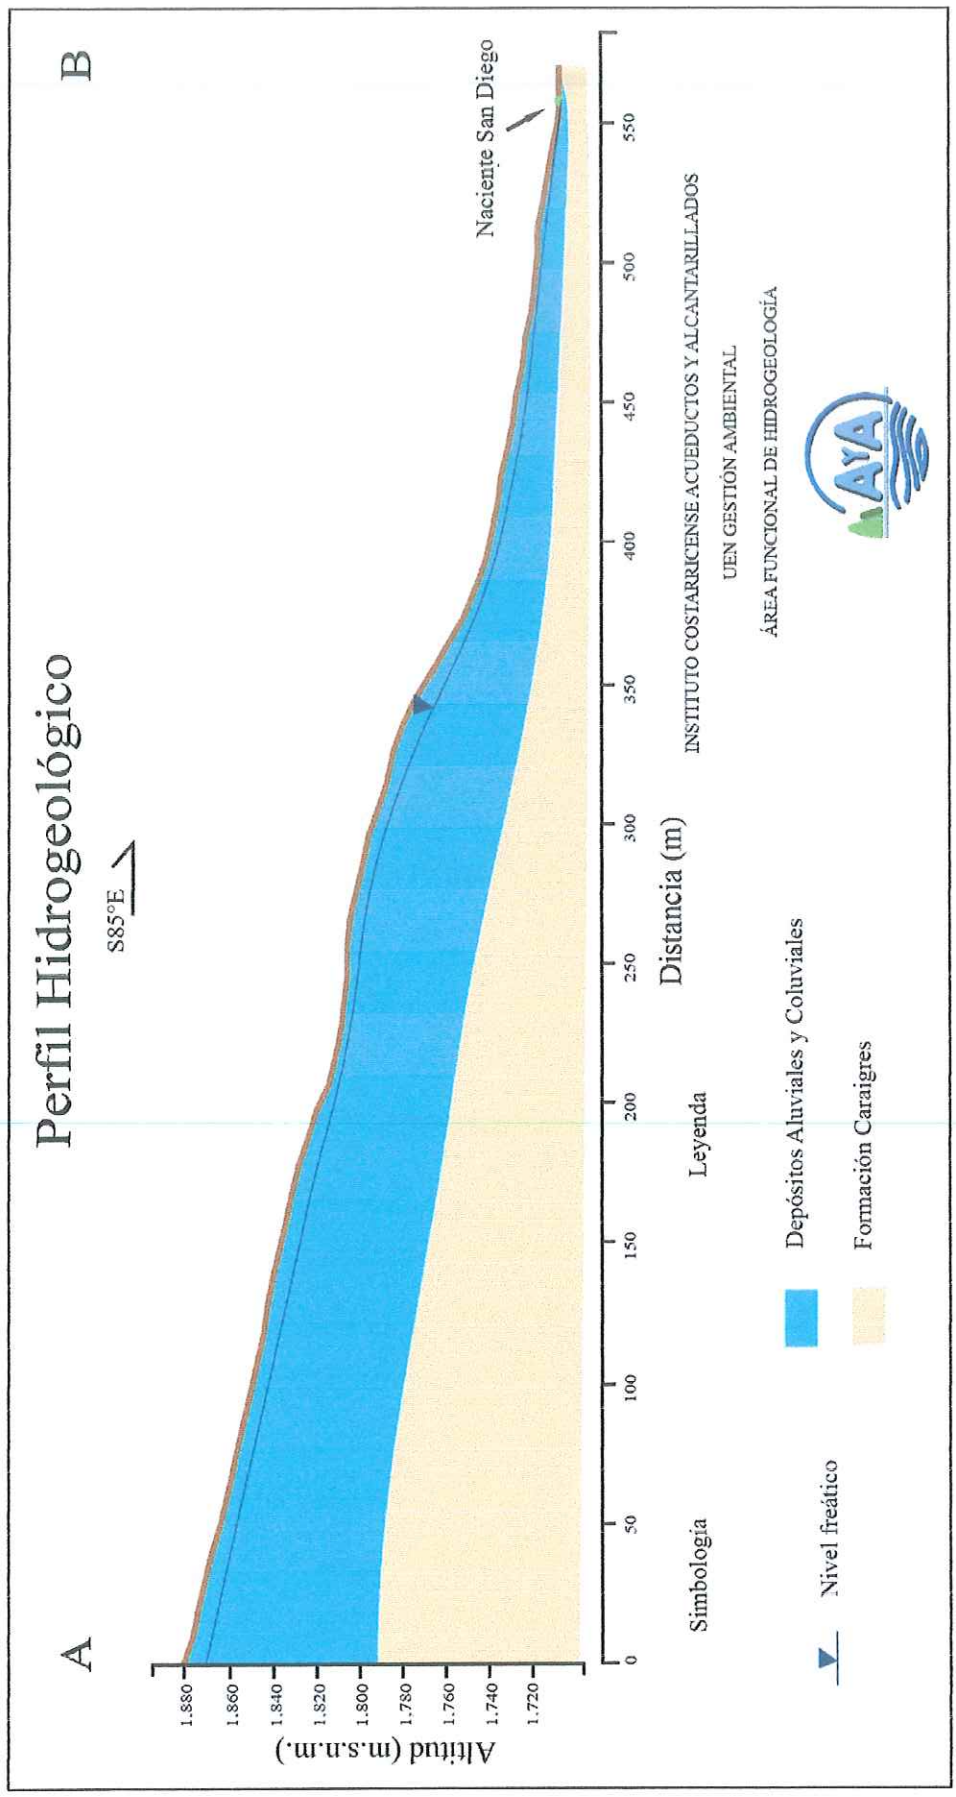
Figura 4: Perfil hidrogeológico A-B.

Con el fin de caracterizar hidrogeológicamente el área de estudio, se elaboró el perfil hidrogeológico A-B (dirección sureste, Figura 4), el perfil hidrogeológico C-D (dirección suroeste, Figura 5) y el perfil hidrogeológico E-F (dirección sureste, Figura 6), cuya ubicación se muestra en la Figura 7 y la Figura 8.

Según se observa en estos perfiles, bajo el área de estudio se da un predominio de rocas sedimentarias de origen marino, conformado por areniscas pertenecientes a la Formación Carraigres. Como se observa en el perfil hidrogeológico A-B (Figura 4), en la naciente San Diego se encuentra un depósito de coluvio sobreyaciendo a las rocas de la Formación Carraigres. Para definir el nivel freático en la naciente Santa Rosa se tomó como referencia la posición de la naciente San Gerardo registrada en la base de datos de la Dirección de Agua.

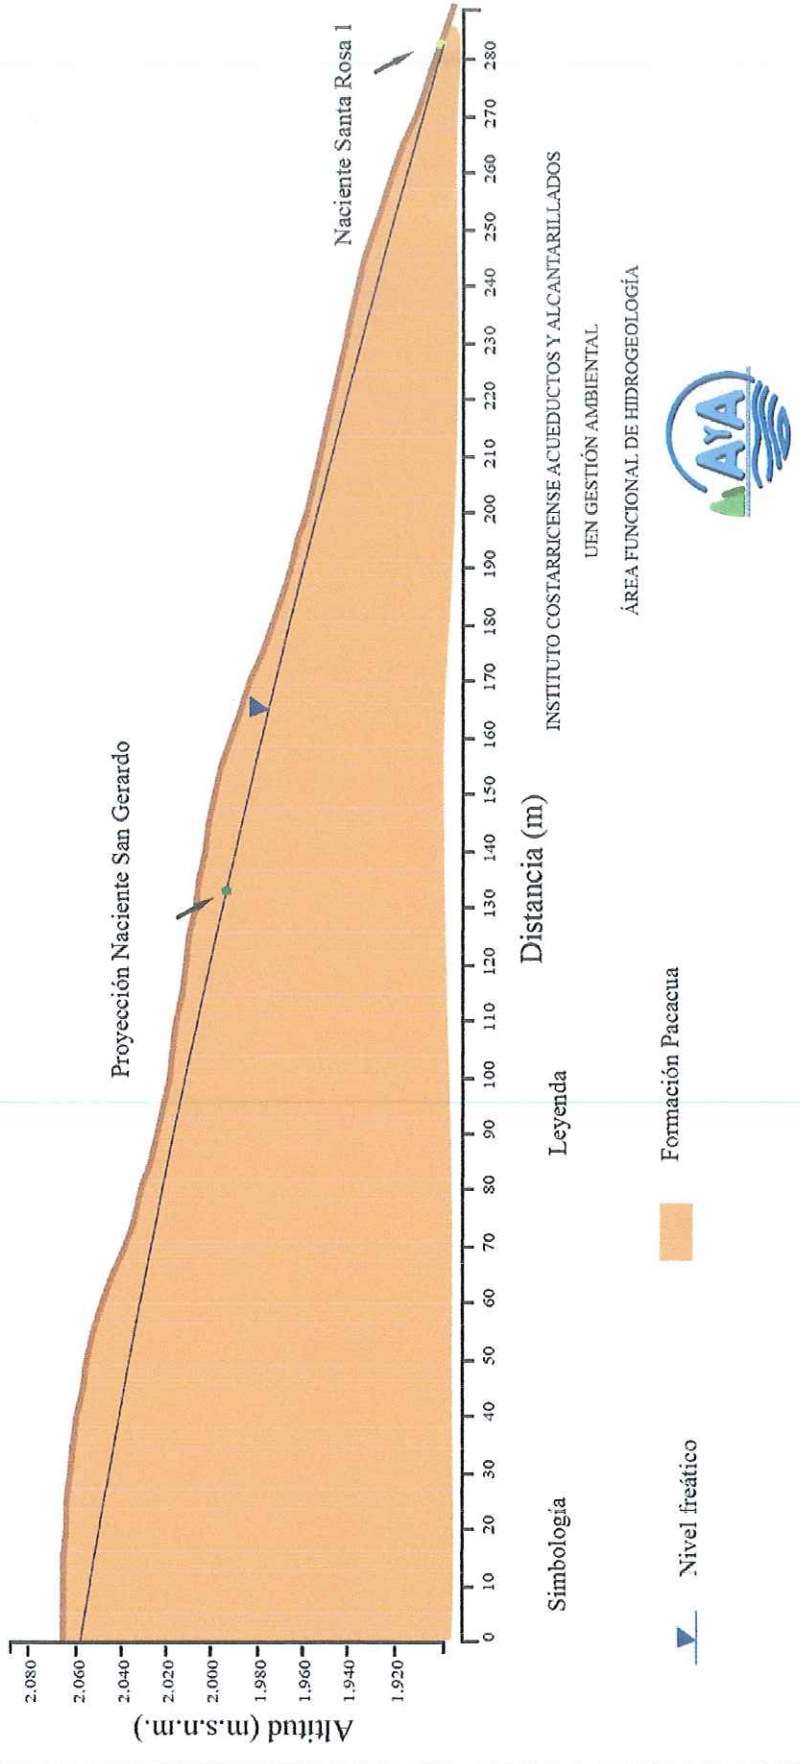
Figura 5: Perfil hidrogeológico C-D.

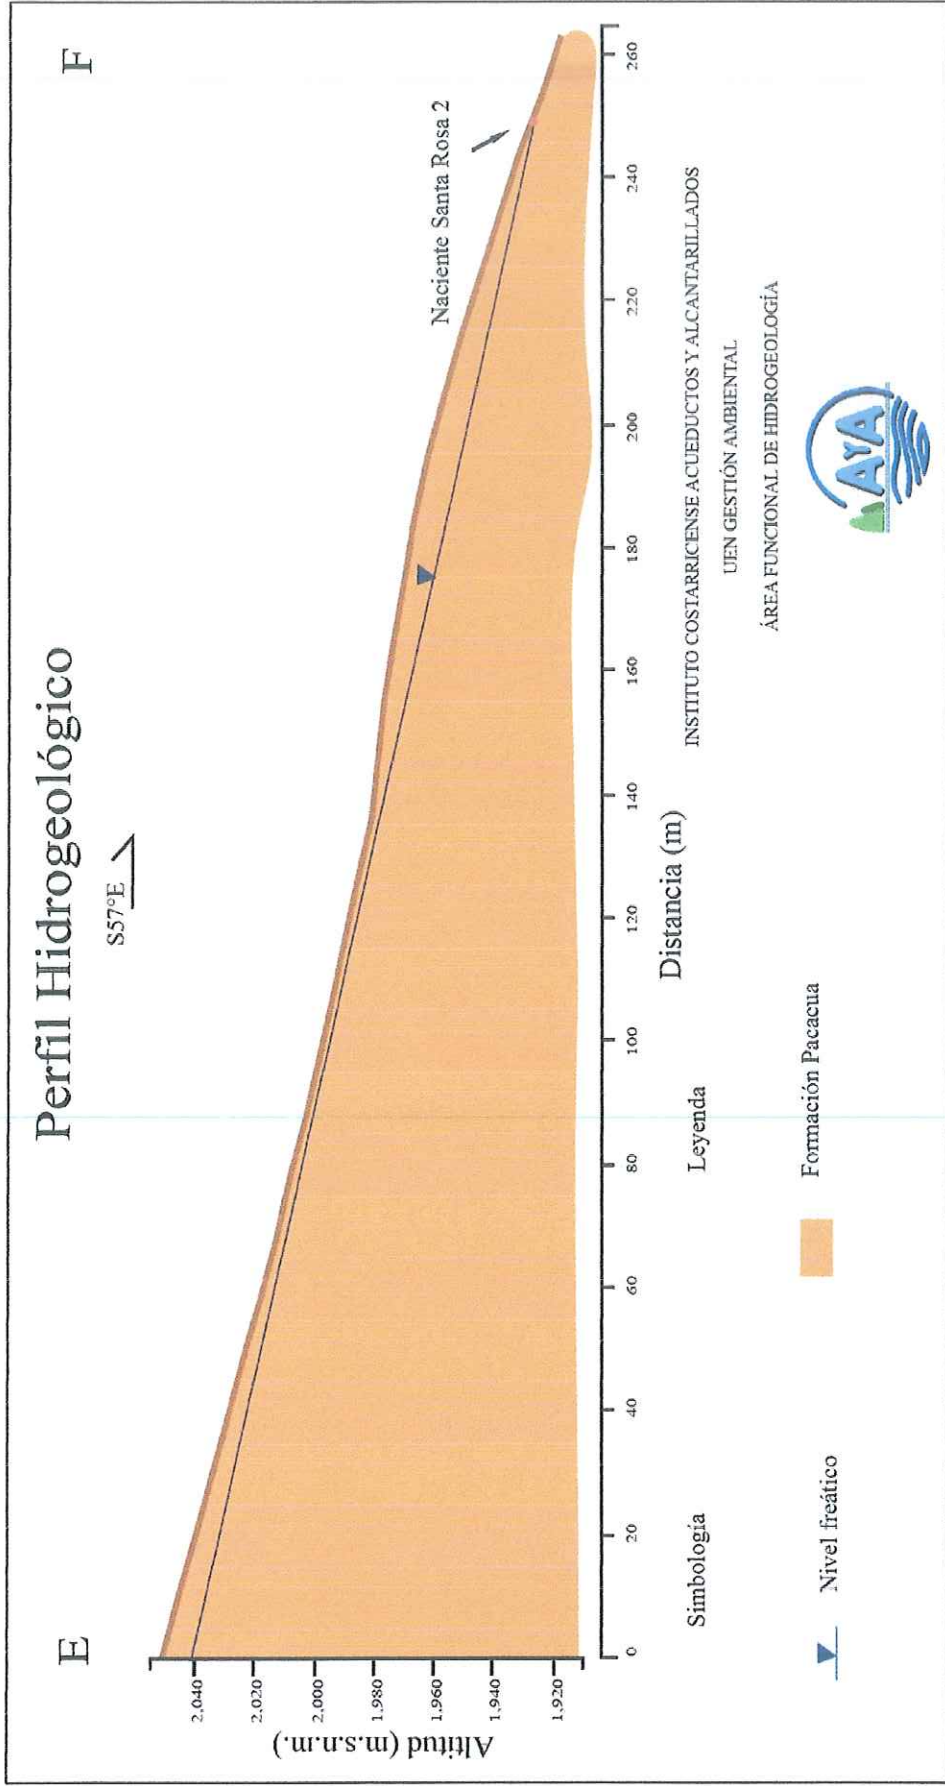
Figura 6: Perfil hidrogeológico E-F.
