**Estudio Sobre la Situación de la Tecnología del  
Tratamiento de las Aguas Residuales  
de Tipo Ordinario en Costa Rica**

*Elaborado por:*  
**Ing. Saúl Trejos Bastos**

San José, agosto del 2003

**Instituto Costarricense de Acueductos y Alcantarillados  
Centro de Documentación e Información  
UEN Investigación y Desarrollo**

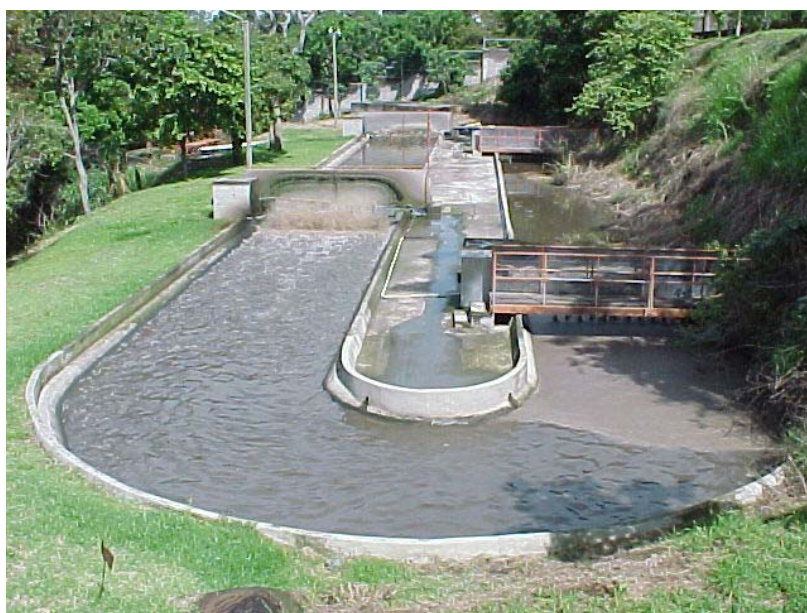
- Únicamente un rotor estaba funcionando en los canales de aireación.
- En el costado norte del canal se observan dos tramos con tierra y maleza acumulada que estrangulan el paso del agua residual que esta en movimiento.
- Debido a ese estrangulamiento, una gran cantidad de nata se encontraba acumulada, desde el lugar del estrangulamiento hasta casi el rotor en funcionamiento, la capa de nata era gruesa.
- En los dos sedimentadores secundarios se observó mucho lodo acumulado cerca del vertedero circular.

Únicamente un rotor estaba funcionando. A la derecha se observan los tramos del canal donde ha caído tierra, ha crecido la maleza y esta estrangulando el paso del lodo activado. (1<sup>er</sup> muestreo)

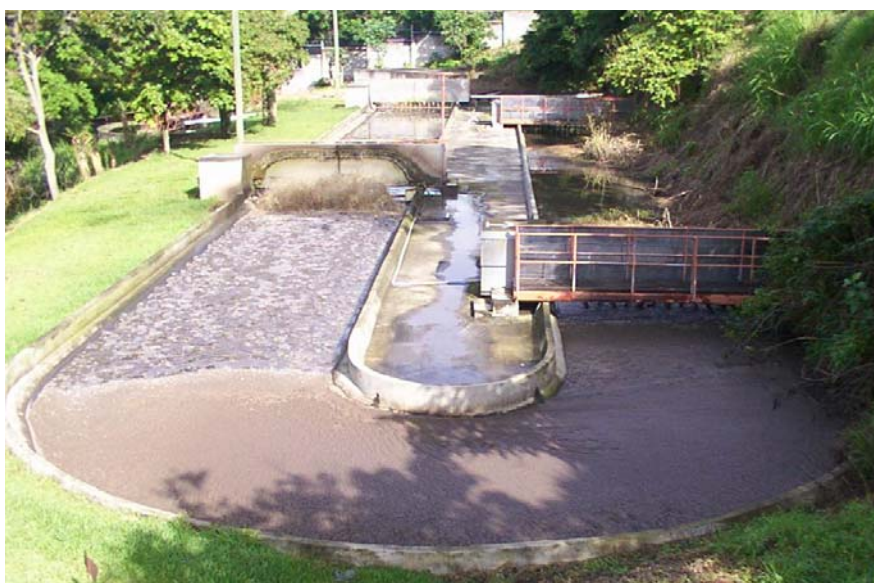
La cantidad de nata acumulada desde el primer muestreo ha crecido, se estima que no se ha realizado una limpieza desde entonces (2<sup>do</sup> muestreo)

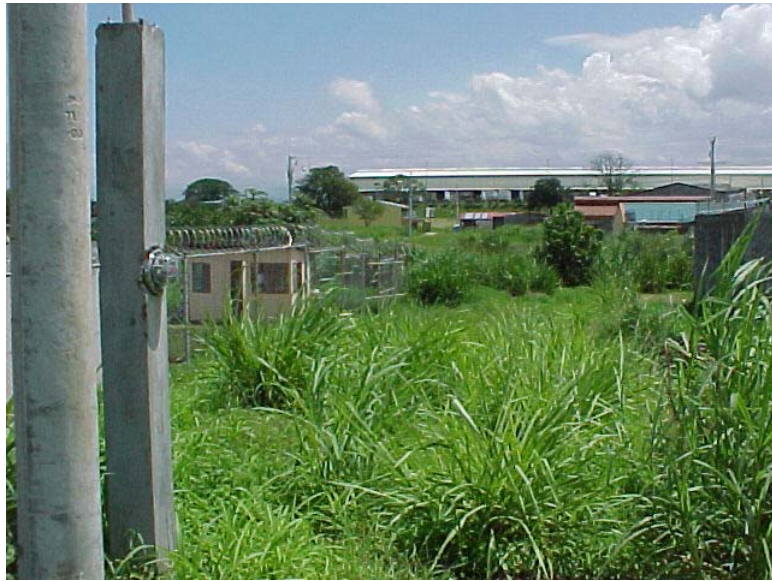
El acceso a la PTAR esta cubierto por maleza.  
Al costado derecho se observa la tapia de la vivienda construida  
más cercana. A la izquierda se observa además el medidor  
del sistema eléctrico.

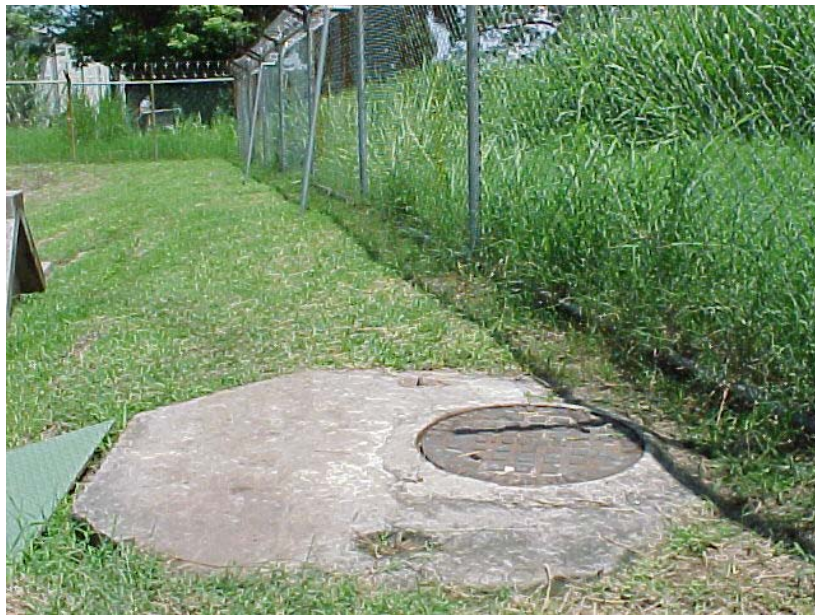
La PTAR esta protegida por una malla ciclón en buen estado.  
Se observa el último pozo de registro del colector principal.

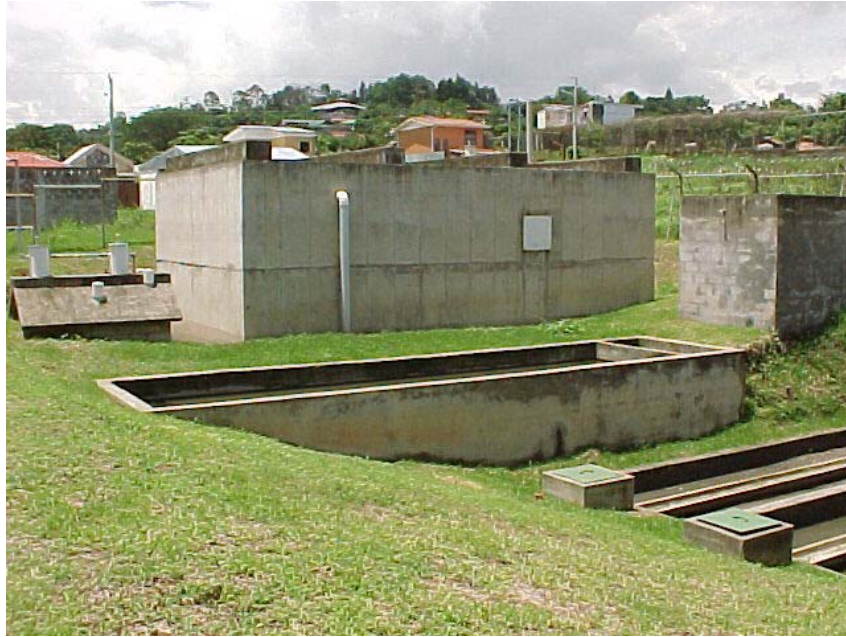
Todas las estructuras se encuentran en buen estado de conservación.  
Las áreas verdes se encuentran libres de maleza.

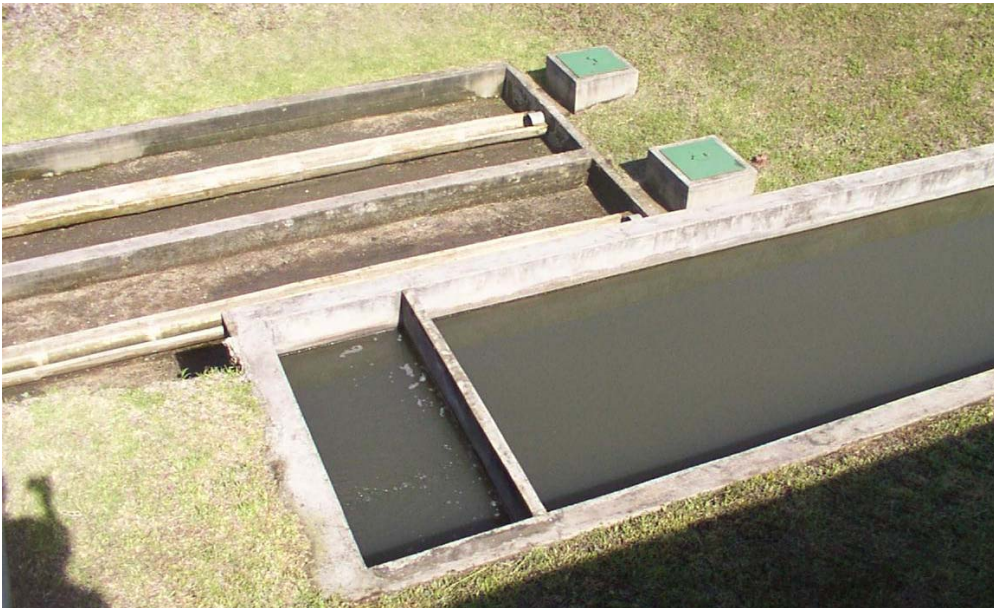
Sedimentador secundario y lechos de secado (1<sup>er</sup> muestreo)

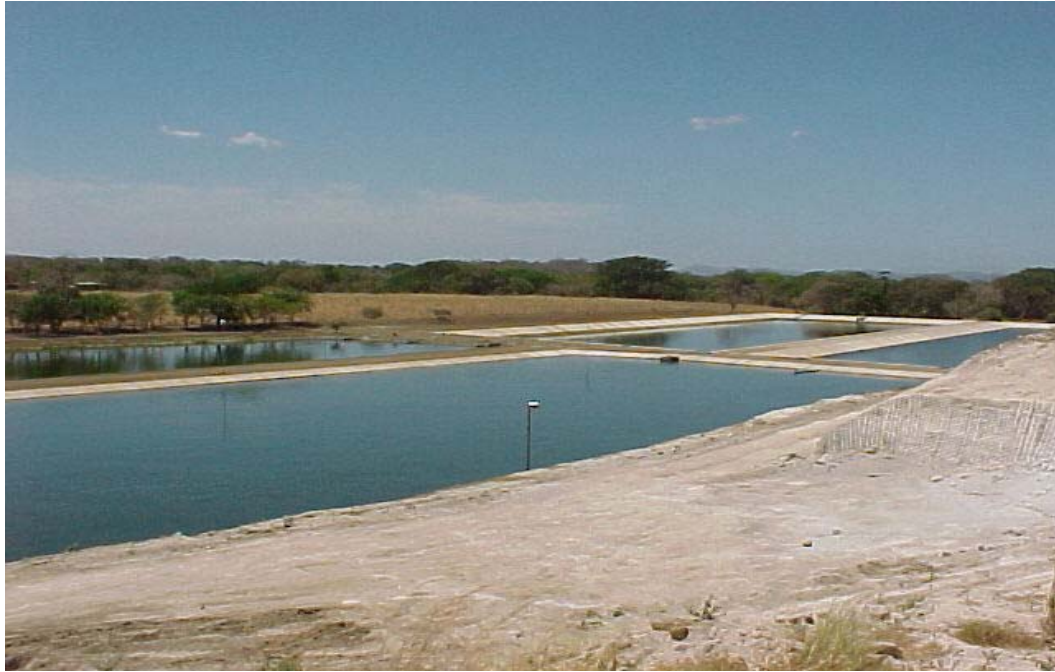
A la derecha se observan las lagunas facultativas primarias y a la izquierda las lagunas facultativas secundarias.

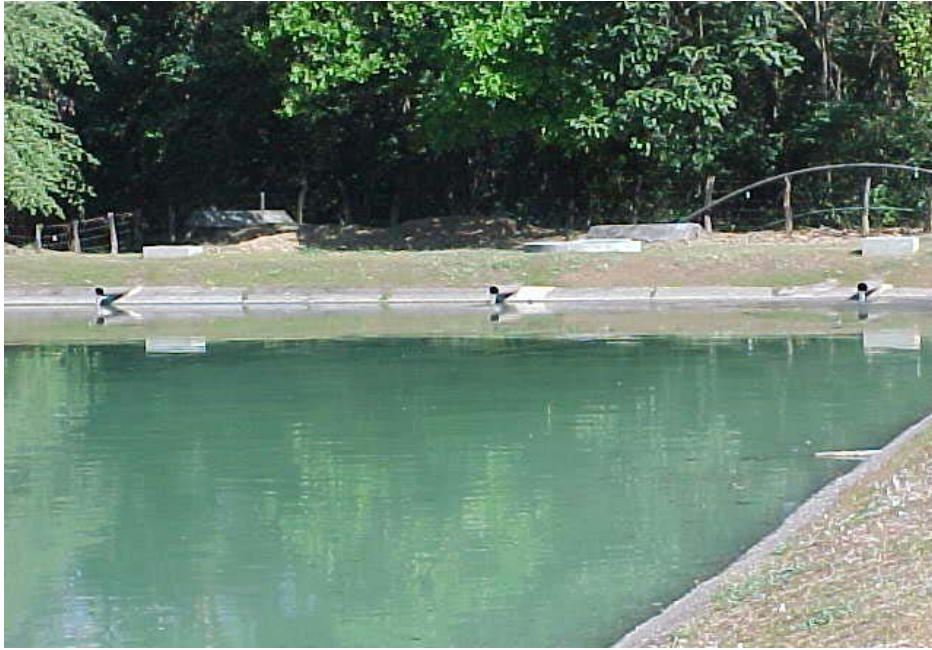
Aspecto de una de las dos lagunas Facultativas

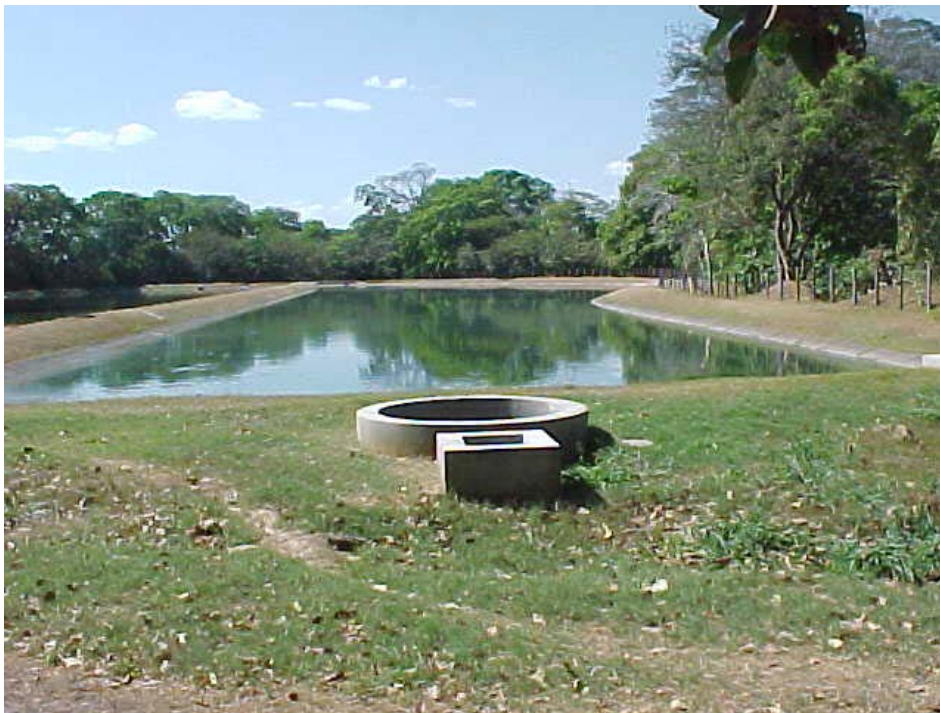
Se puede observar la caja de distribución No. 2 que permite distribuir el caudal en partes iguales a cada una de las tres tuberías de entrada de la laguna No. 2.

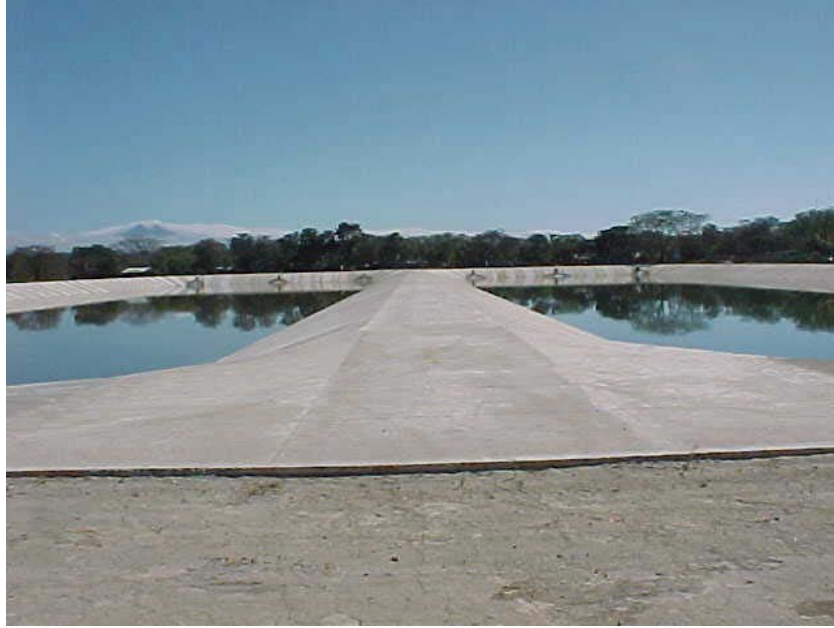
Las dos lagunas que se construyeron en 1999, tienen todo el talud interno de concreto. Son las lagunas primarias.

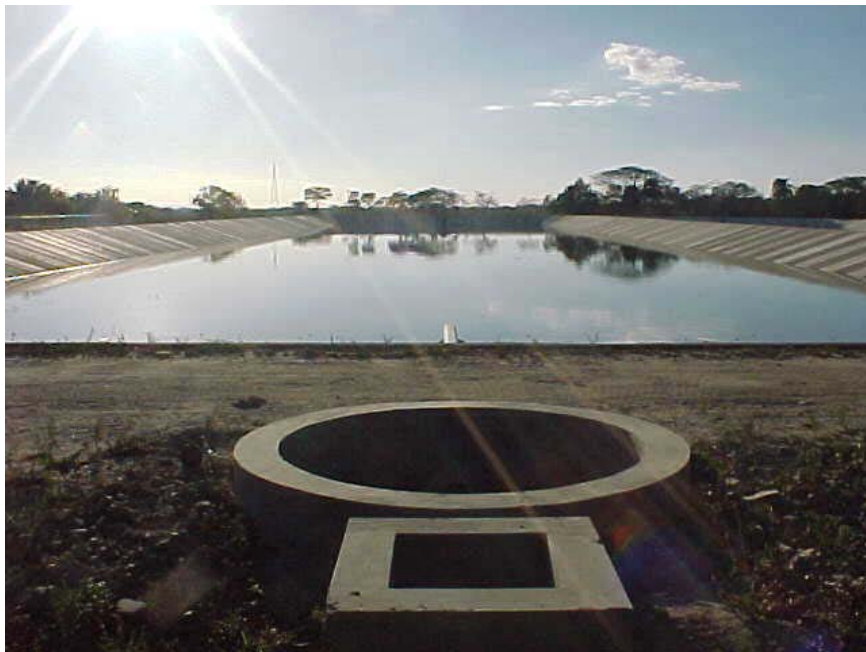
La caja de distribución de caudales No.2 distribuye el caudal en partes iguales a cada una de las tres tuberías de entrada de la laguna.

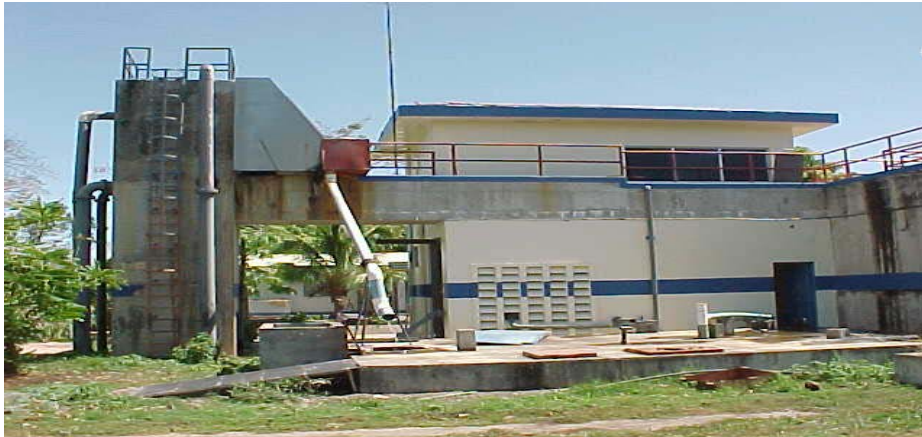
La torre de la izquierda es la caja de reunión a la cual llegan todos los afluentes ( por bombeo ), luego se observa el tamiz autolimpiante y al fondo la caseta del operador. En primer plano a la derecha se observa el canal de entrada, donde se localiza el vertedero tipo Parshall

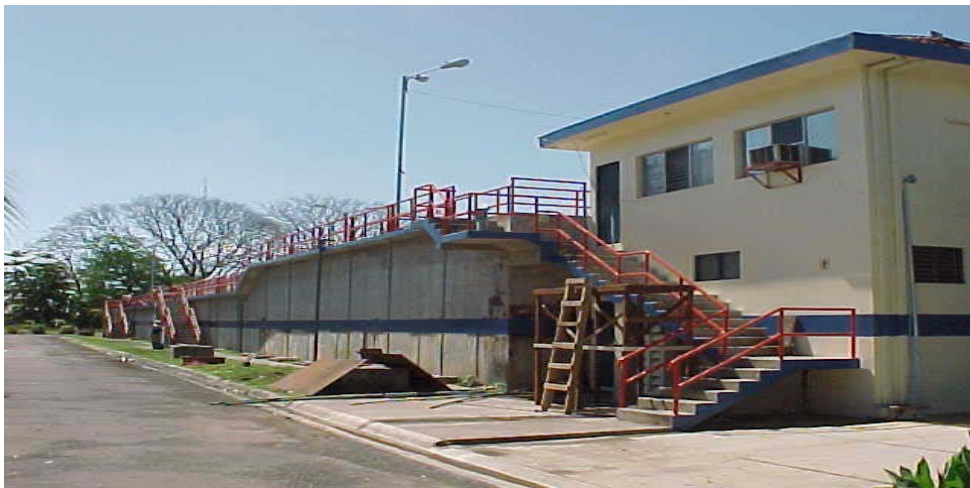
Vista de la planta de Tratamiento de Aguas Residuales  
tipo Lodos Activados

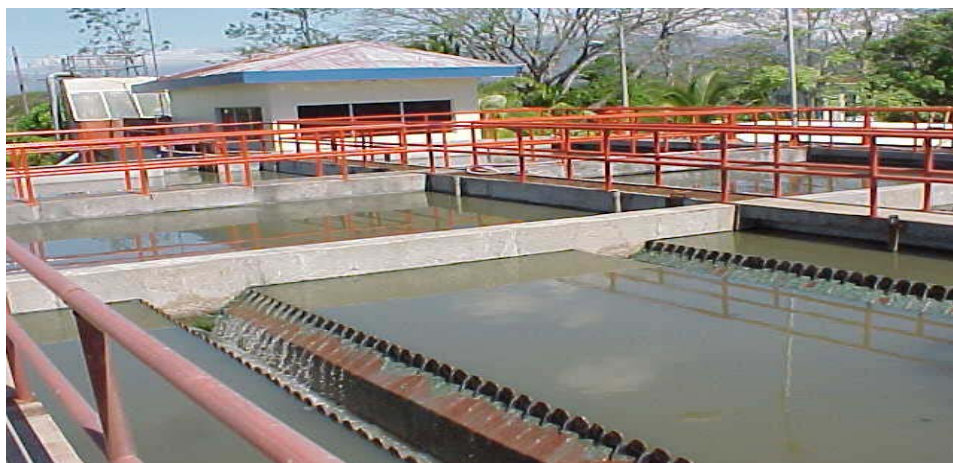
Sedimentadores primarios

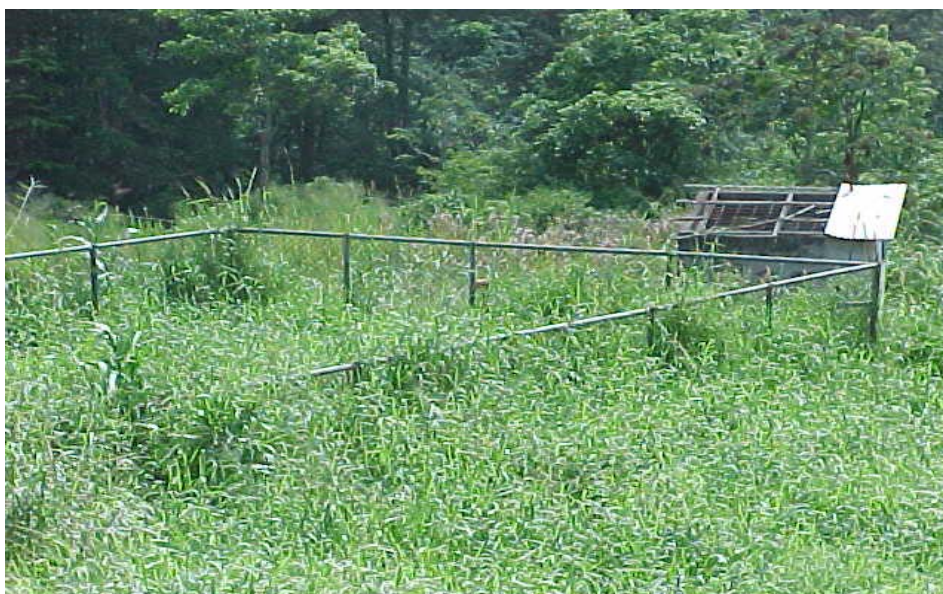
Una de las PTAR de La Capri.

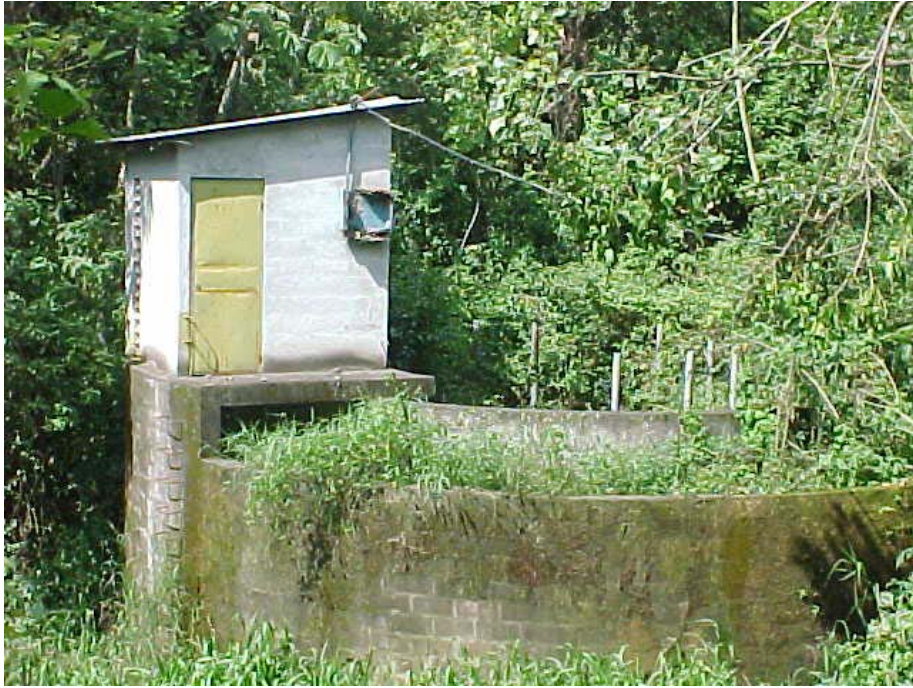
PTAR con aireación mecánica

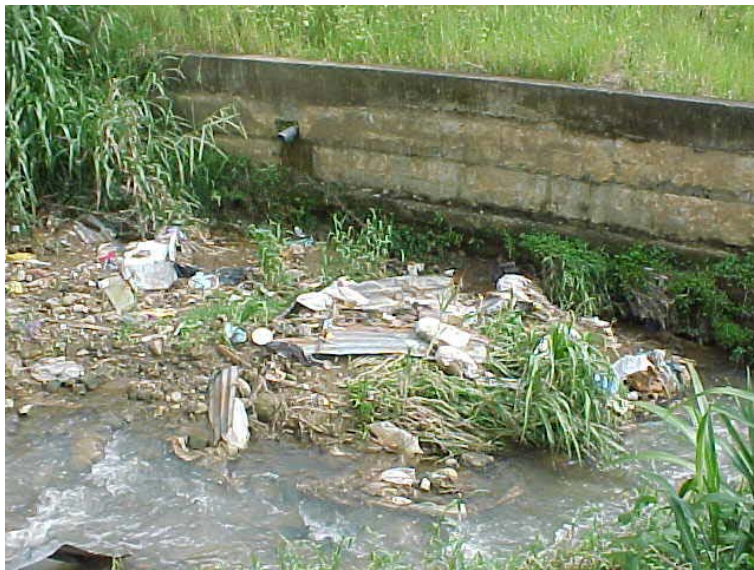
Se puede observar la cercanía del río con respecto a una de las estructuras de la PTAR.

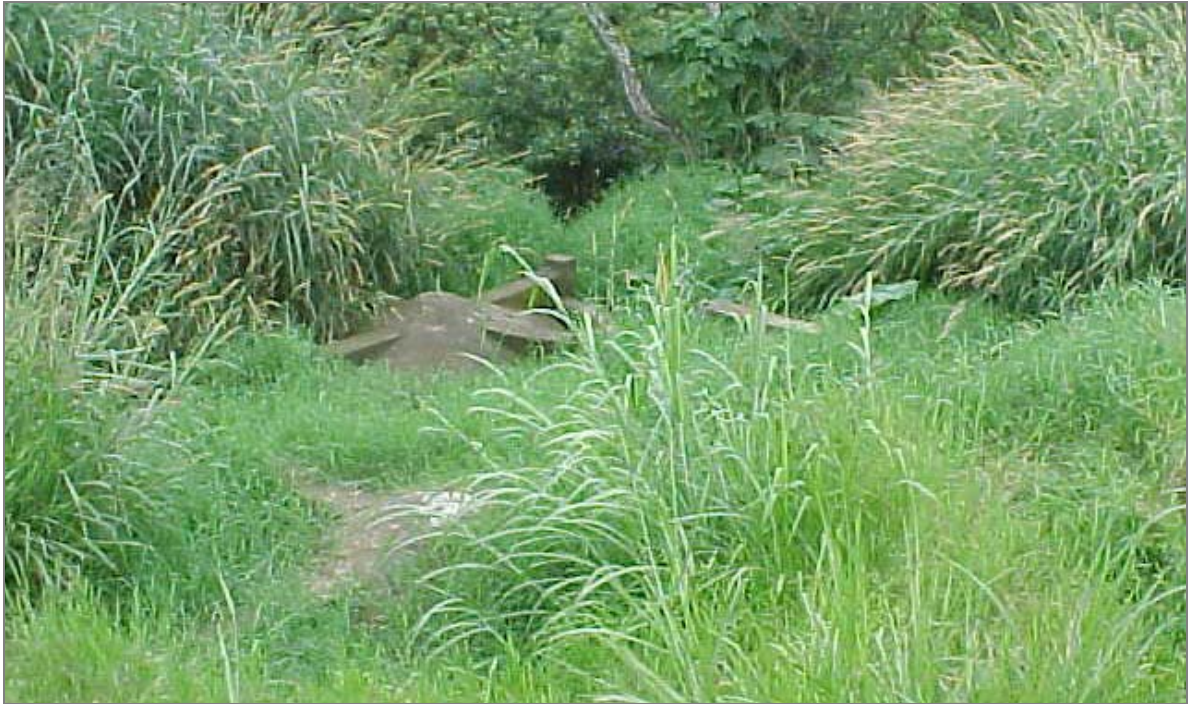
PTAR Valencia

<b>OBSERVACIONES</b>
<ol style="list-style-type: none"> <li>1. Se desconoce si la PTAR llegó a construirse en su totalidad.</li> <li>2. Las estructuras están totalmente cubiertas de maleza.</li> <li>3. La PTAR ha sufrido daños importantes por medio de desconocidos.</li> <li>4. En el futuro, una vez que se construya el colector Jorco, las aguas residuales de la urbanización podrán descargarse por gravedad a este colector.</li> </ol>

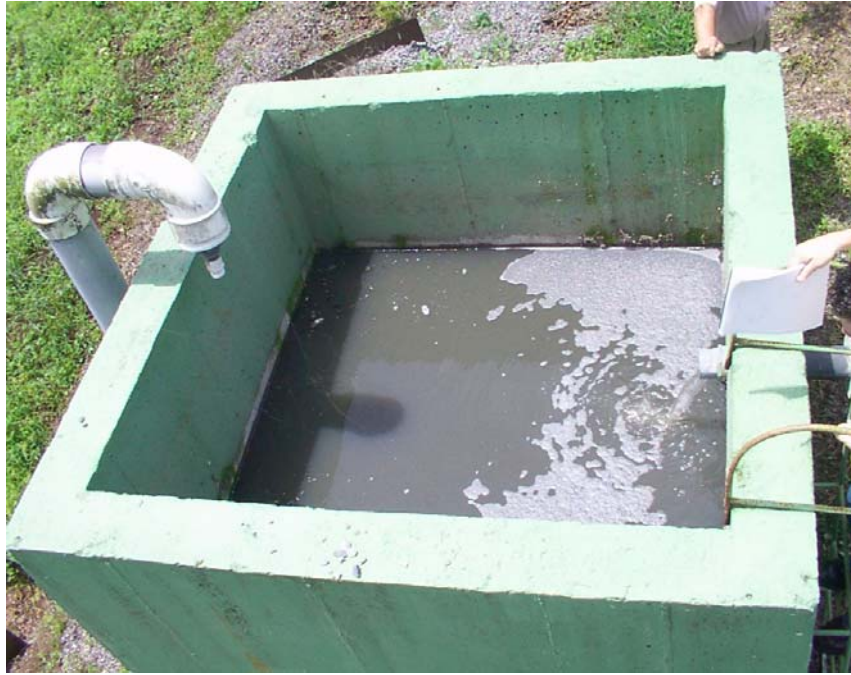
Filtro Anaerobio de Flujo Descendente sin lecho filtrante ni estructura de distribución de caudales

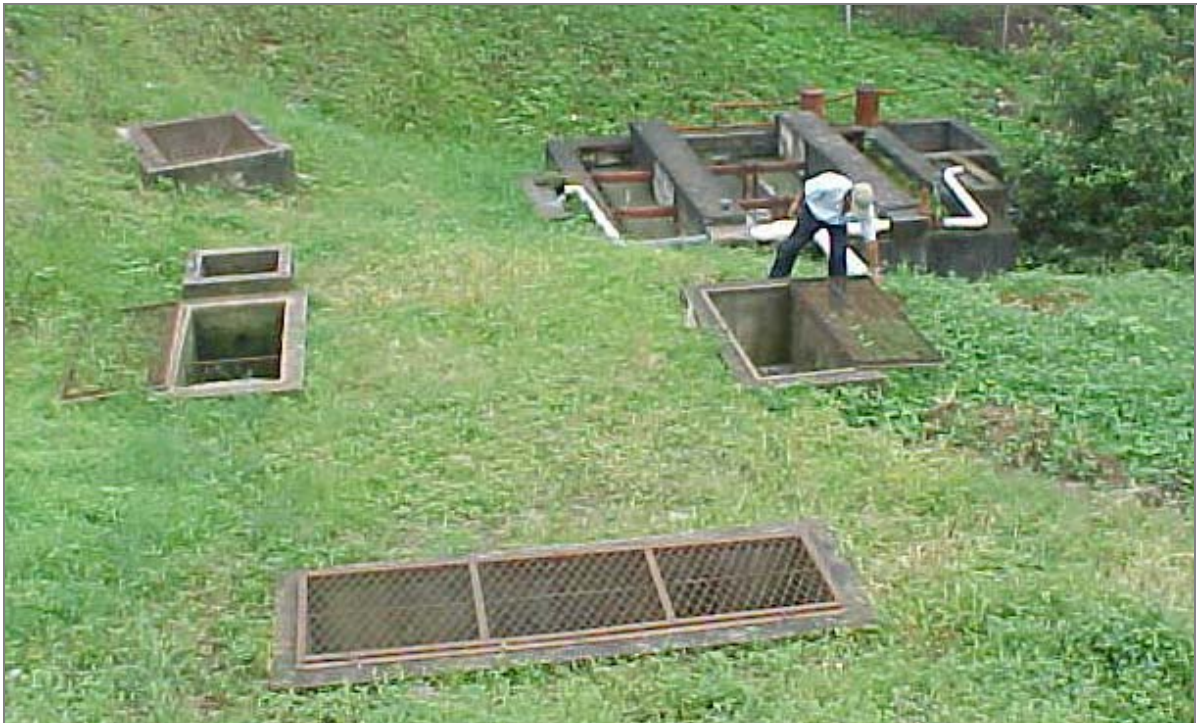
PTAR Cenizaros

1. El terreno se encuentra protegido en todos sus costados por malla ciclón. Regular estado.
2. Actualmente, un grupo de estudiantes de la carrera de Ingeniería Civil de la Universidad de Costa Rica están evaluando la PTAR.
3. Los vertederos metálicos están muy dañados.
4. Estructuras metálicas en reactor anaeróbico están totalmente oxidadas y en mal estado.
5. Se observan fugas en paredes del reactor anaeróbico.
6. El digestor y los lechos no han sido utilizados.
7. La única labor de OyM es la limpieza de rejillas y zonas verdes.
8. El operador purga los lodos del reactor anaeróbico todas las semanas y los descarga directamente al río.

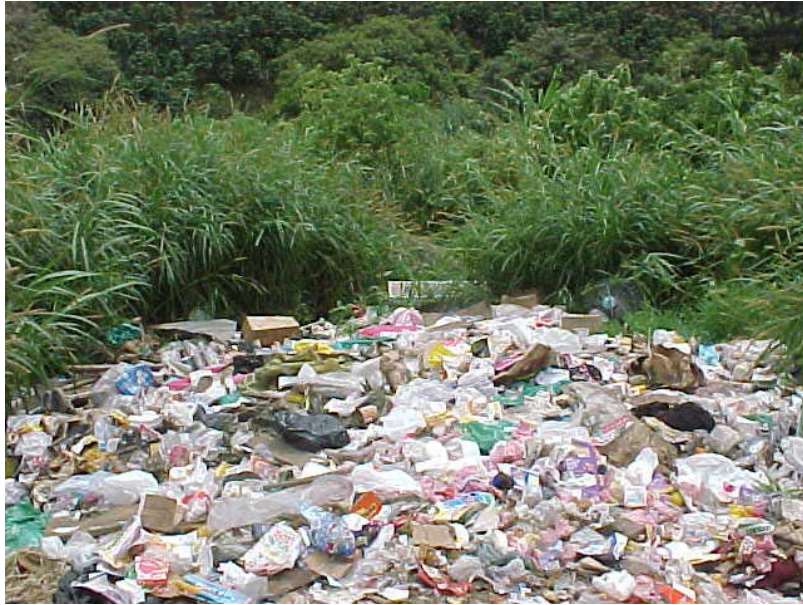
1. Las dos PTAR no llegaron a construirse en su totalidad.
2. Todas las estructuras están totalmente cubiertas de maleza.
3. En 1991 se construyeron dos Estaciones de Bombeo (EB) que fueron diseñadas por el Ing. Manuel López Muñoz.
4. Las EB nunca iniciaron su operación y los tanques cisterna están totalmente inundados con aguas residuales.
5. Tanto las PTAR como las EB han sufrido daños importantes por medio de desconocidos.
6. La red de alcantarillado sanitario sufre problemas de obstrucción de manera continua.
7. En el futuro, una vez que se construya la extensión de los subcolectores Mozotal y Purral, y colector Rivera 3, las aguas residuales de la urbanización podrán descargarse por bombeo y gravedad a estos colectores.

Al fondo, detrás de ese basurero, se localiza una de las PTAR de Los Cuadros

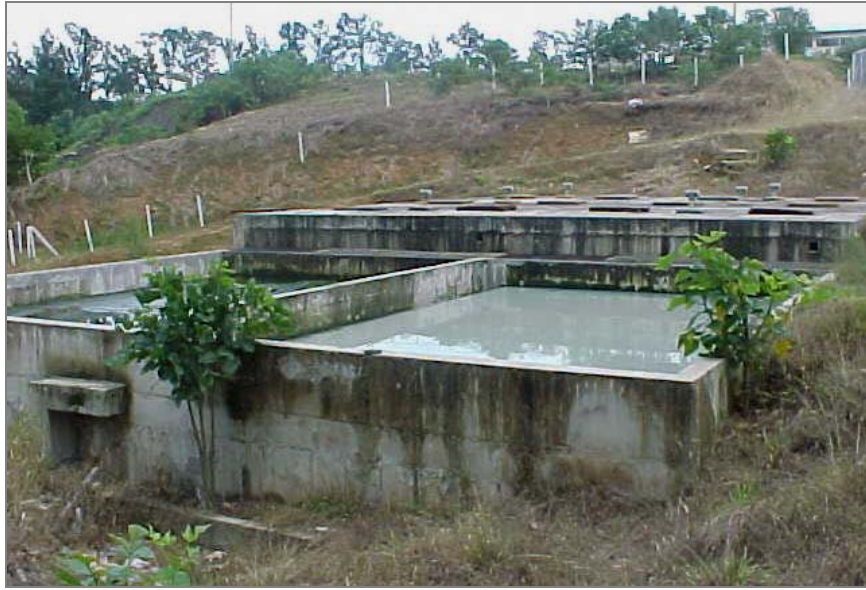
PTAR Garabito

<b>OBSERVACIONES</b>
<ol style="list-style-type: none"> <li>9. El terreno se encuentra protegido por alambre de púas y postes de concreto.</li> <li>10. El urbanizador pretende traspasársela a la comunidad.</li> <li>11. No se han construido el 100 % de las viviendas.</li> <li>12. PTAR totalmente abandonada. Se observa mucha basura, llantas y madera.</li> </ol>

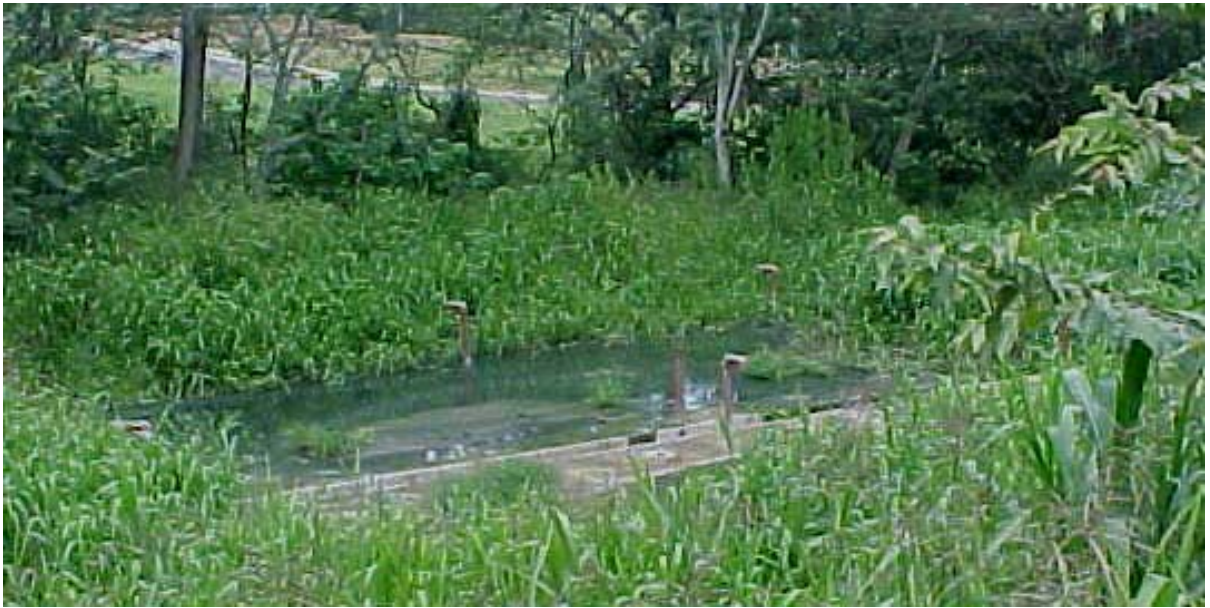
Reactor Anaeróbico de Flujo Ascendente

<b>OBSERVACIONES</b>
<ol style="list-style-type: none"> <li>1. El terreno no esta protegido por malla ciclón o alambre de púas. Estructuras completamente abandonadas y cubiertas de maleza.</li> <li>2. Las aguas residuales rebalsan por las tapas de registro de la losa superior del FAFA</li> <li>3. Se observa gran cantidad de descargas de aguas residuales provenientes de las viviendas en los caños, principalmente aguas jabonosas y la cocina.</li> </ol>

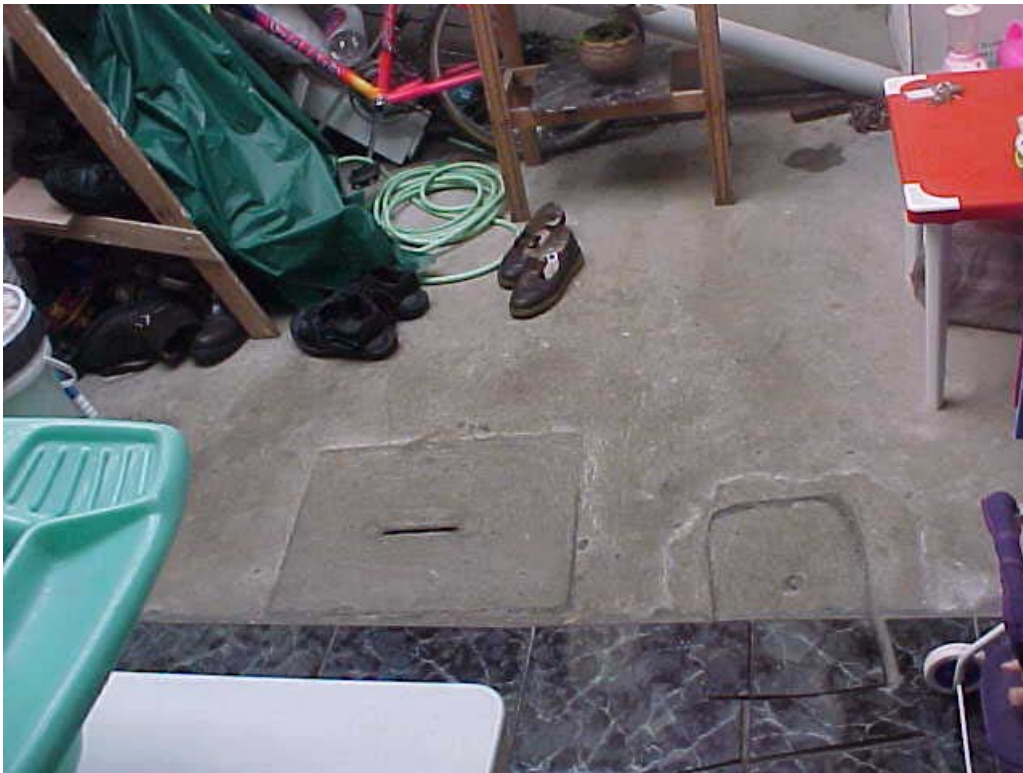
1. El terreno no está protegido por malla ciclón o alambre de púas en ninguno de sus costados.
2. Todas las viviendas cuentan con Tanque Séptico prefabricado y está ubicado en el patio de la vivienda. Estos tanques sépticos tienen en su mayoría, las tapas de registro cubiertas.
3. Se observa una gran cantidad de maleza rodeando el filtro y el sedimentador.
4. No hay distribución del caudal en la superficie del filtro.
5. En el futuro, una vez que se construya la extensión del colector Los Sitios, las aguas residuales de la urbanización podrán descargarse por gravedad a este colector.

Todas las viviendas tienen tanque séptico en el patio de pilas.

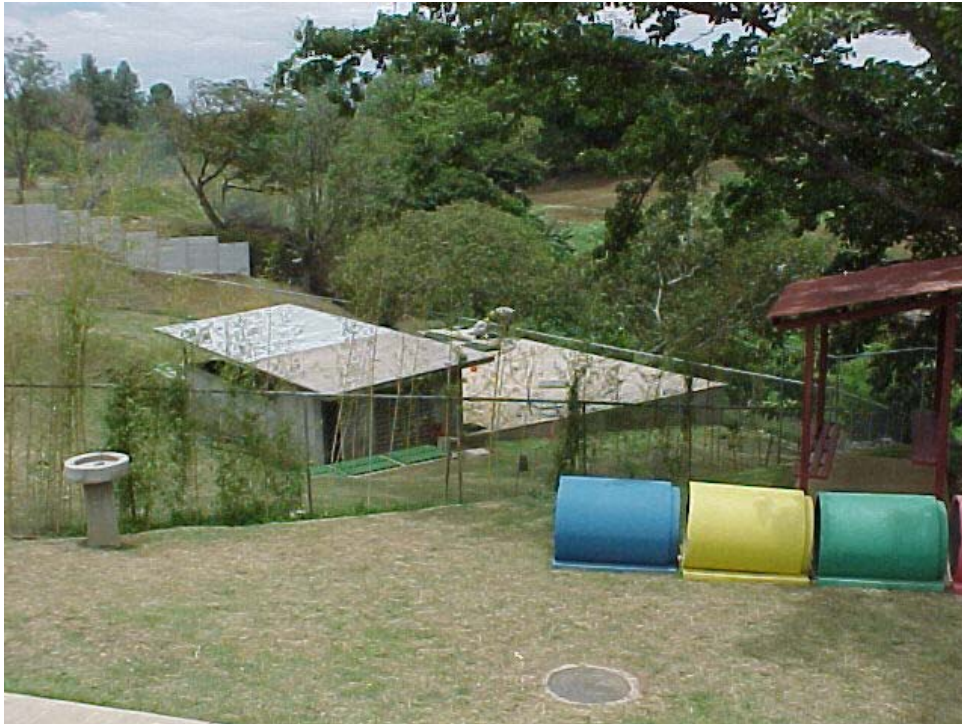
Planta de tratamiento El Paso de Las Garzas

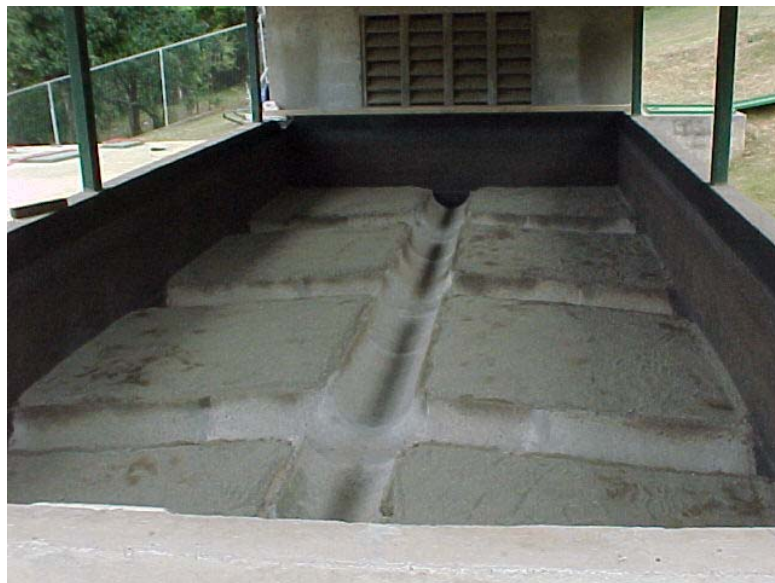
Lechos de secado

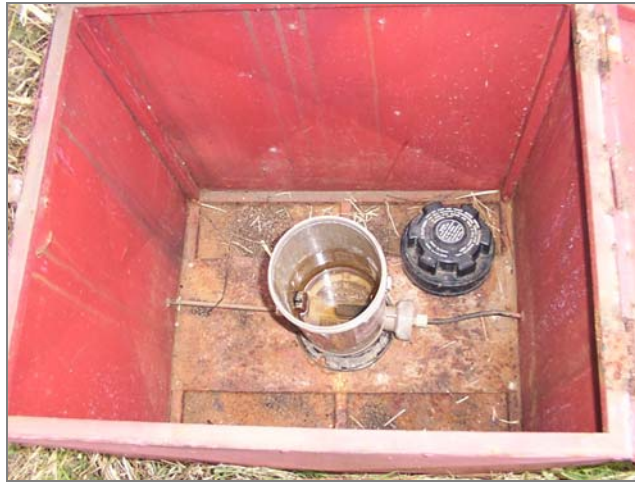
Caja para Desinfección con Cloro

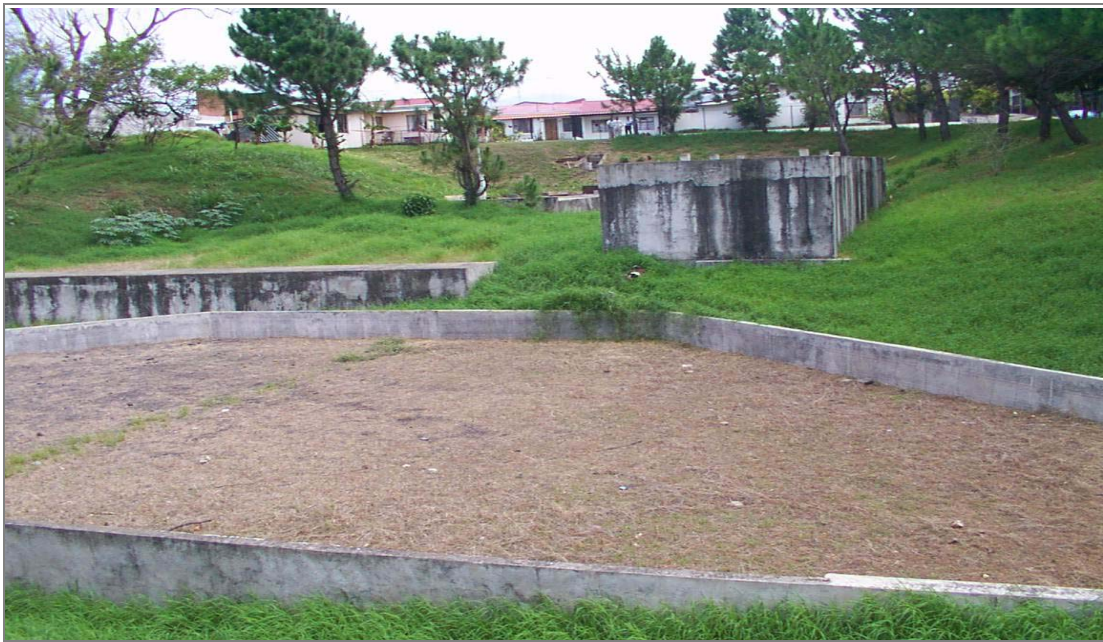
Lechos de secado

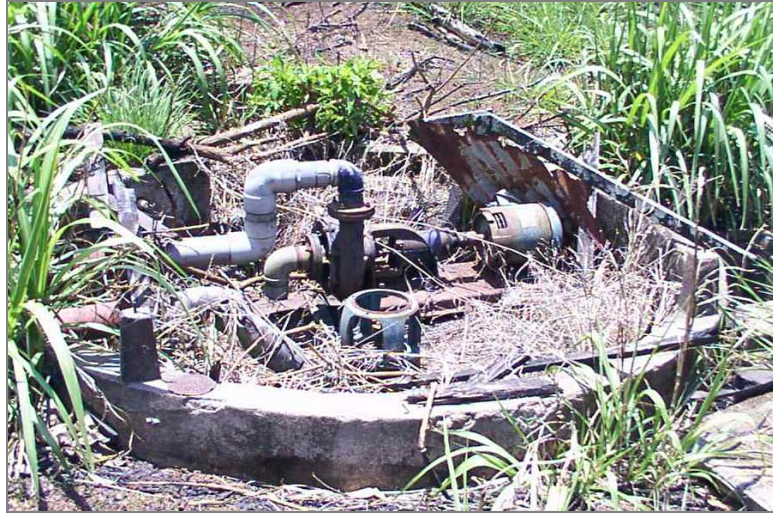
Bomba Abandonada

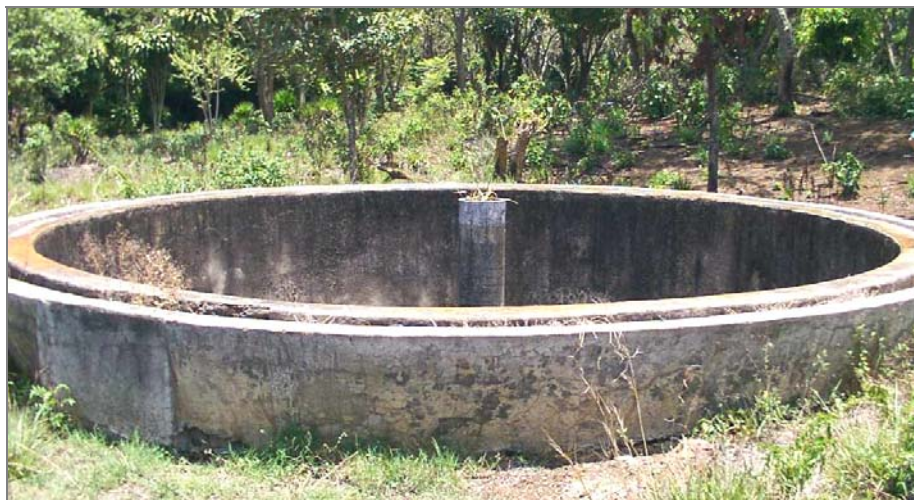
Tanque Dourmont

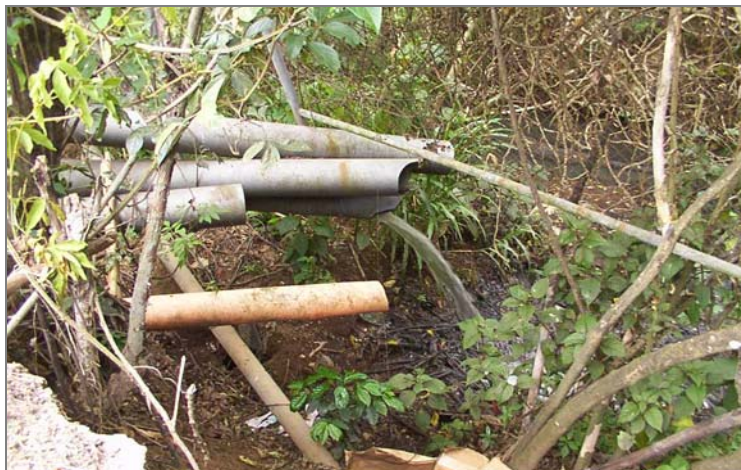
**Fotografía 3.** Descarga al Río Cachazas

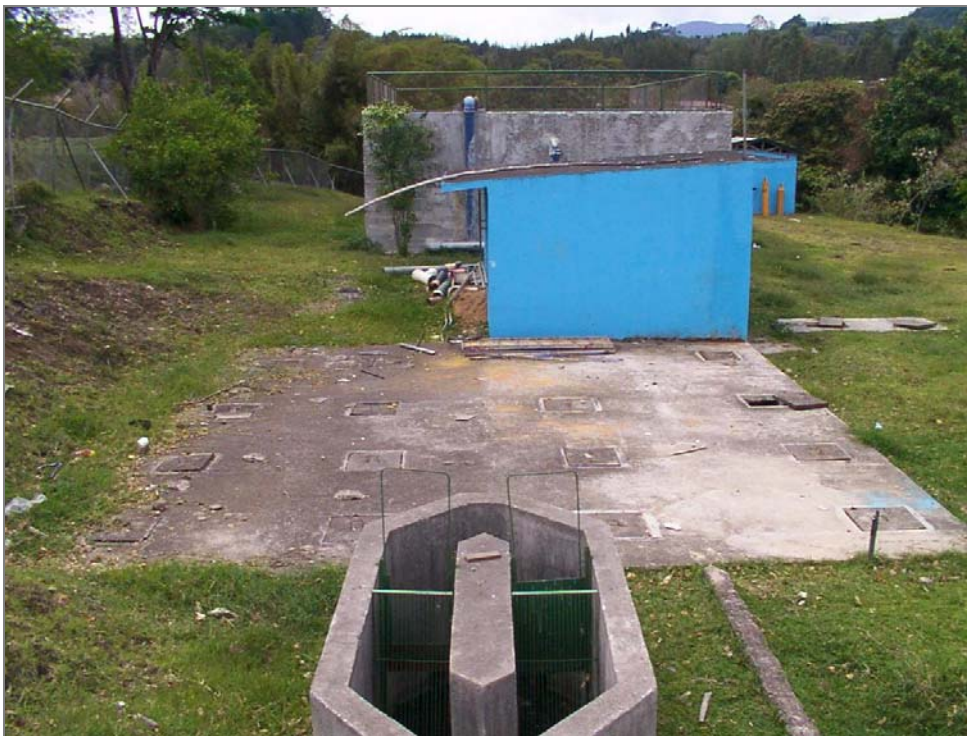
Componentes de la PTAR Cocorí

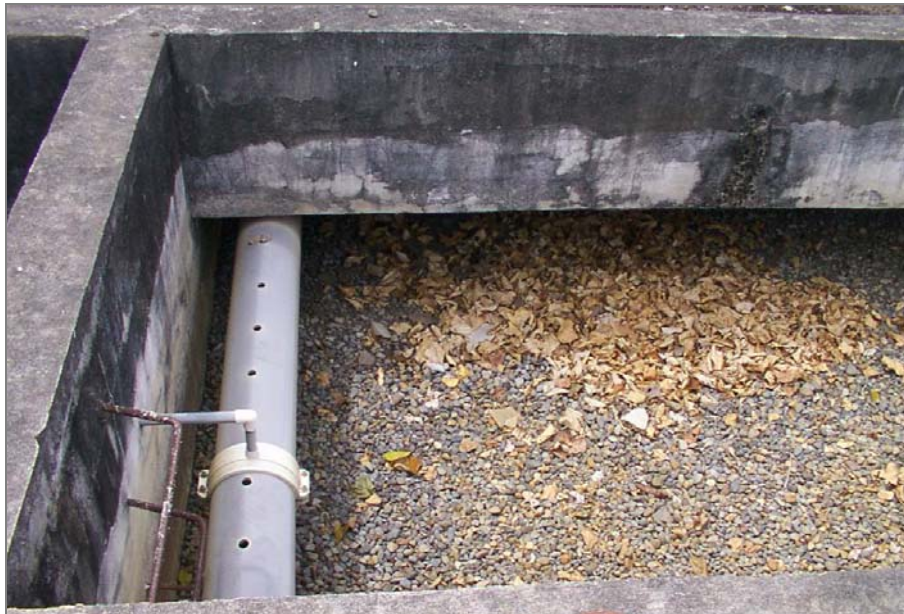
Interior del FAFA

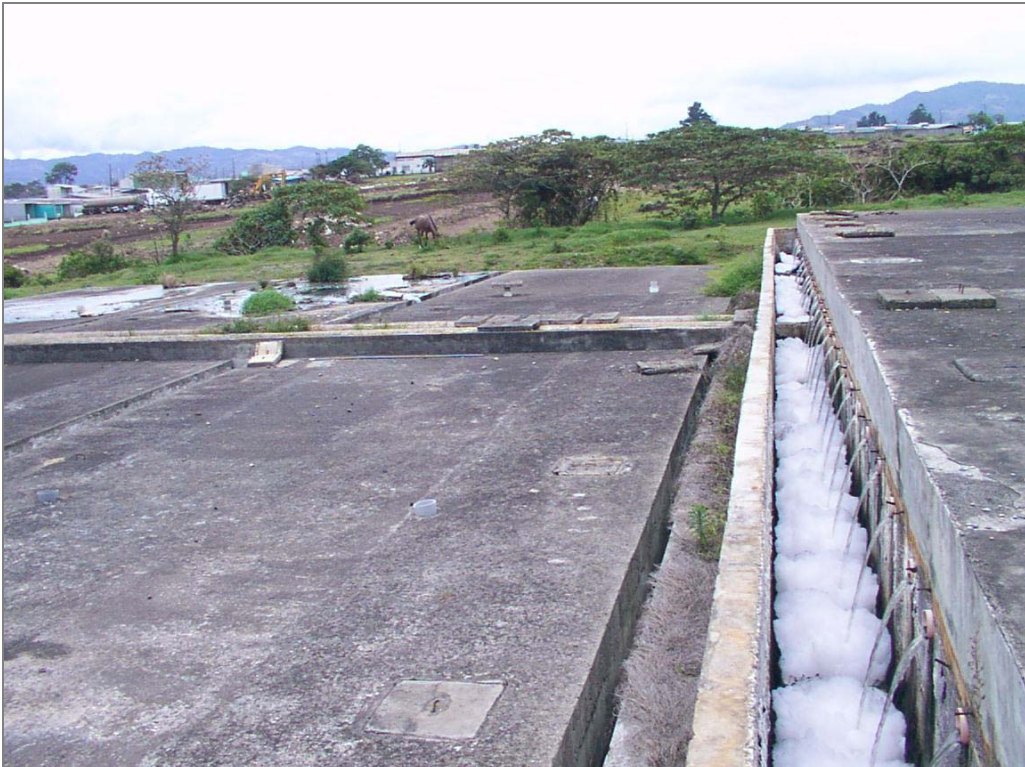
Salida del RAFH y distribución de caudal para el ingreso al FAFA

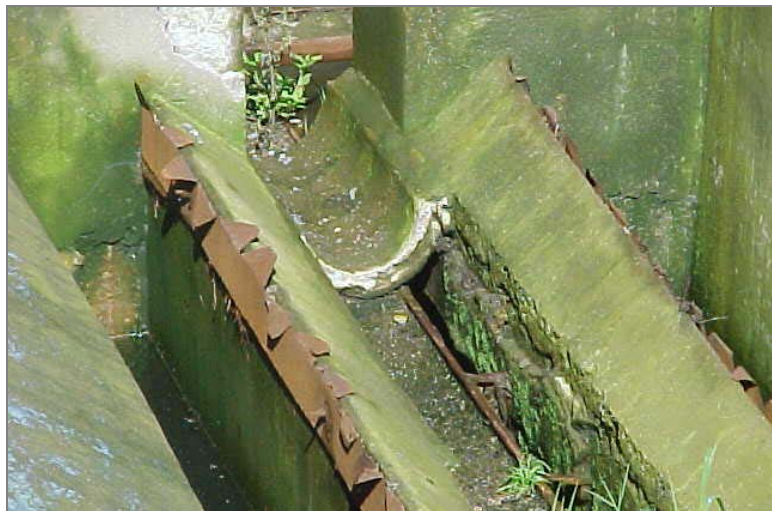
Canal de Recolección del Efluente del UASB

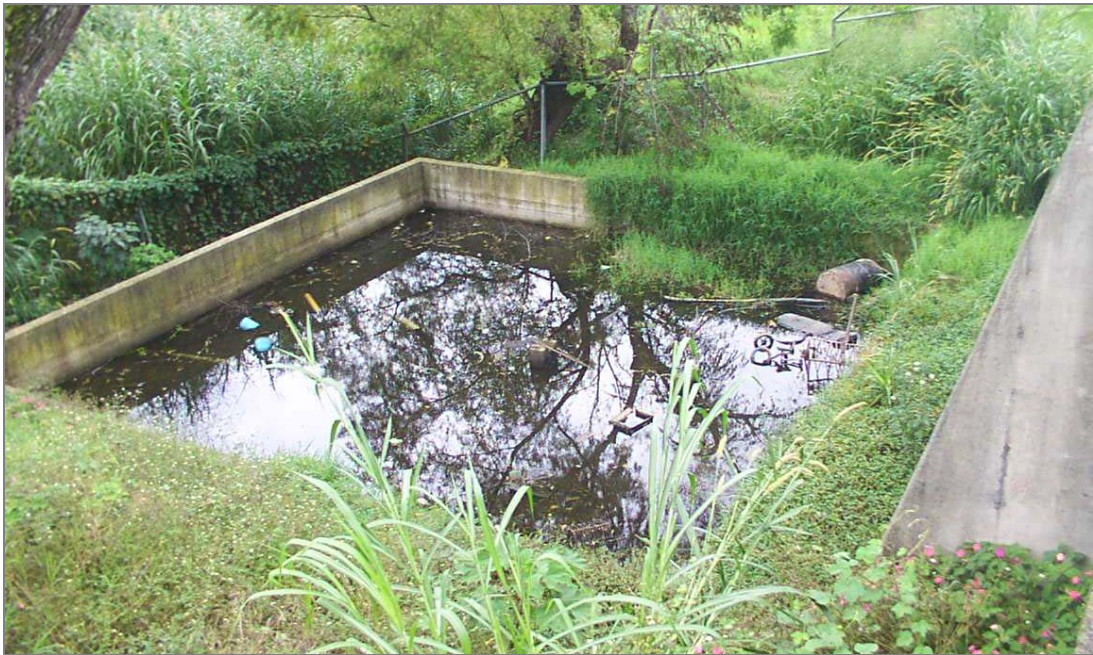
Zona para los Lechos de Secado

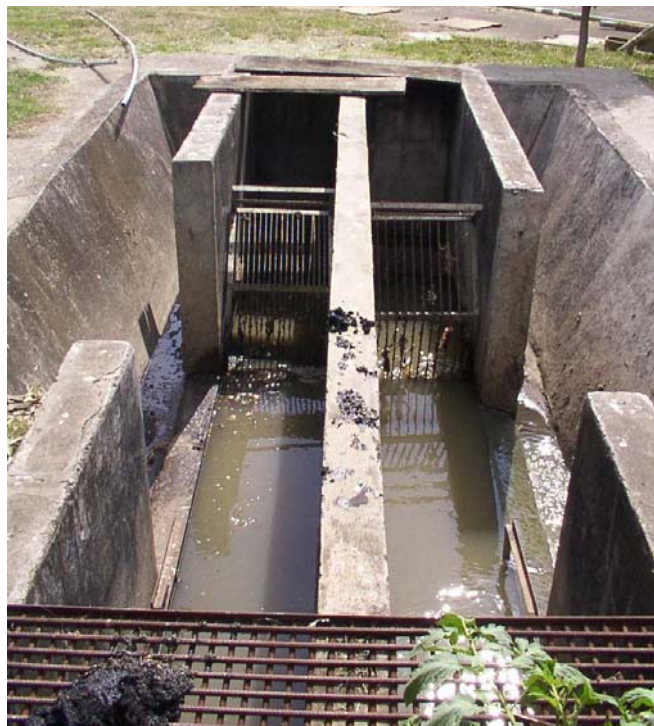
Cámara de entrada con las rejillas para retención de flotantes.  
A la derecha la salida del caudal de excedencias.
