**Estudio Sobre la Situación de la Tecnología del  
Tratamiento de las Aguas Residuales  
de Tipo Ordinario en Costa Rica**

*Elaborado por:*  
**Ing. Saúl Trejos Bastos**

San José, agosto del 2003

**Instituto Costarricense de Acueductos y Alcantarillados  
Centro de Documentación e Información  
UEN Investigación y Desarrollo**

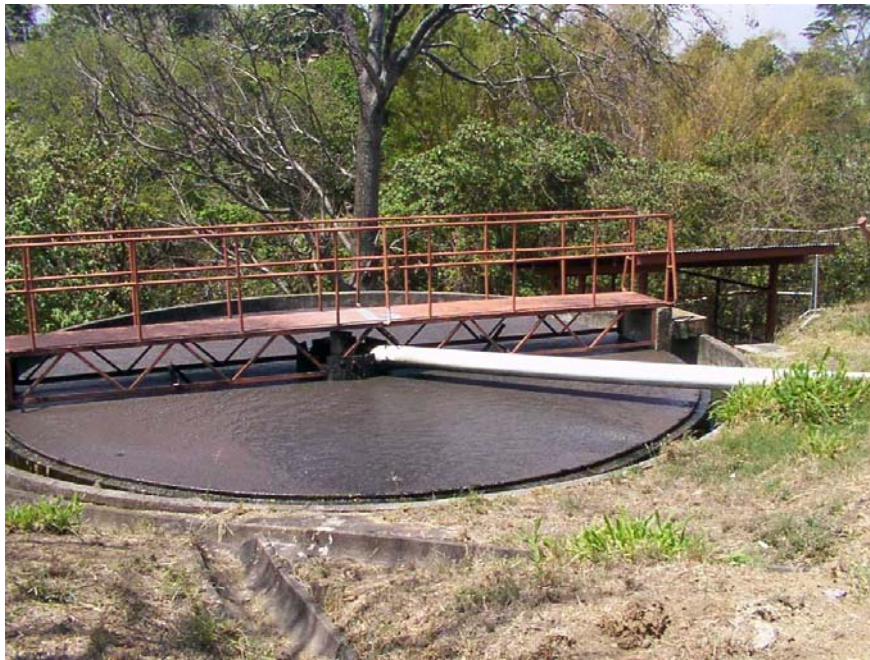
Sedimentadores secundarios

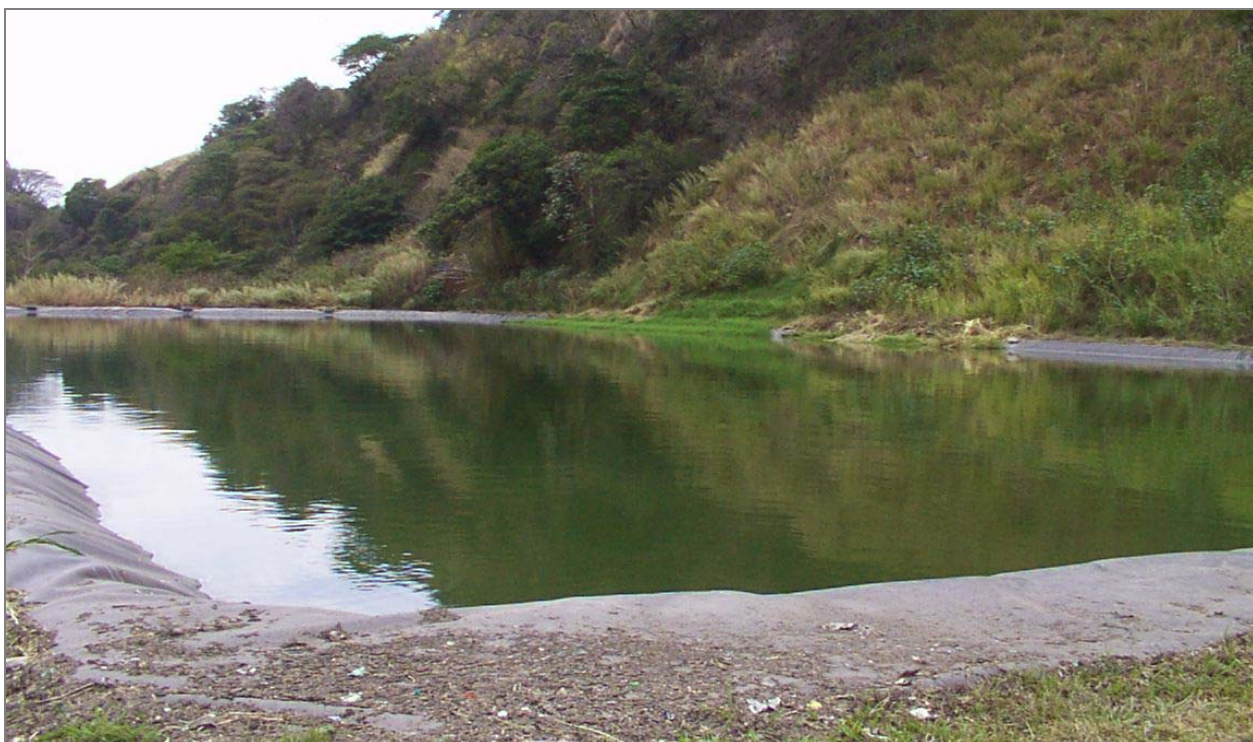
Laguna de Estabilización Facultativa Las Flores

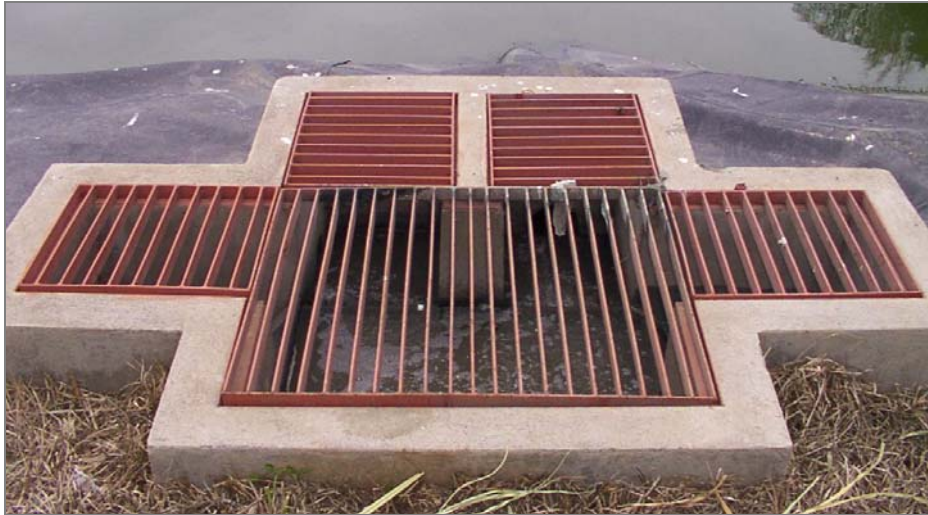
Distribuidor de Caudal

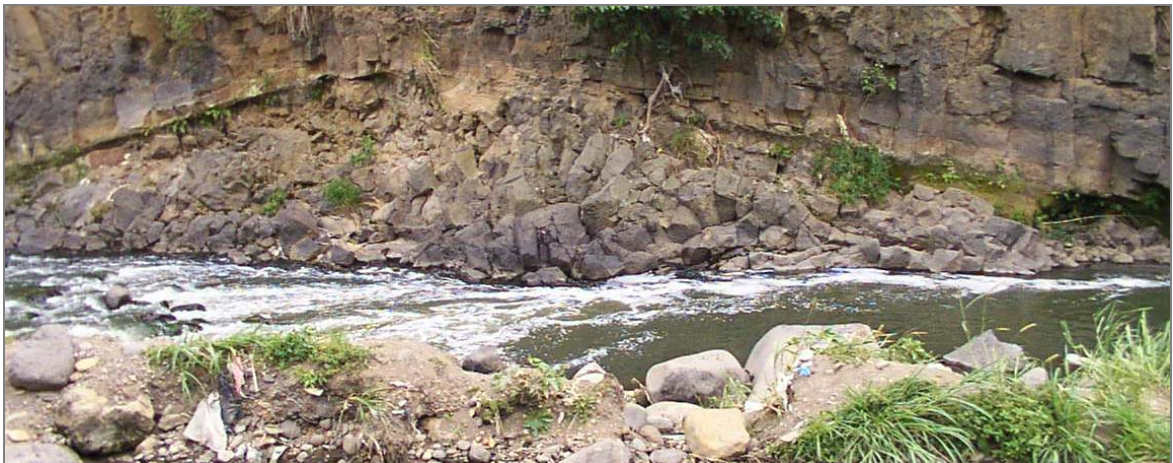
Río Virilla antes de la Descarga

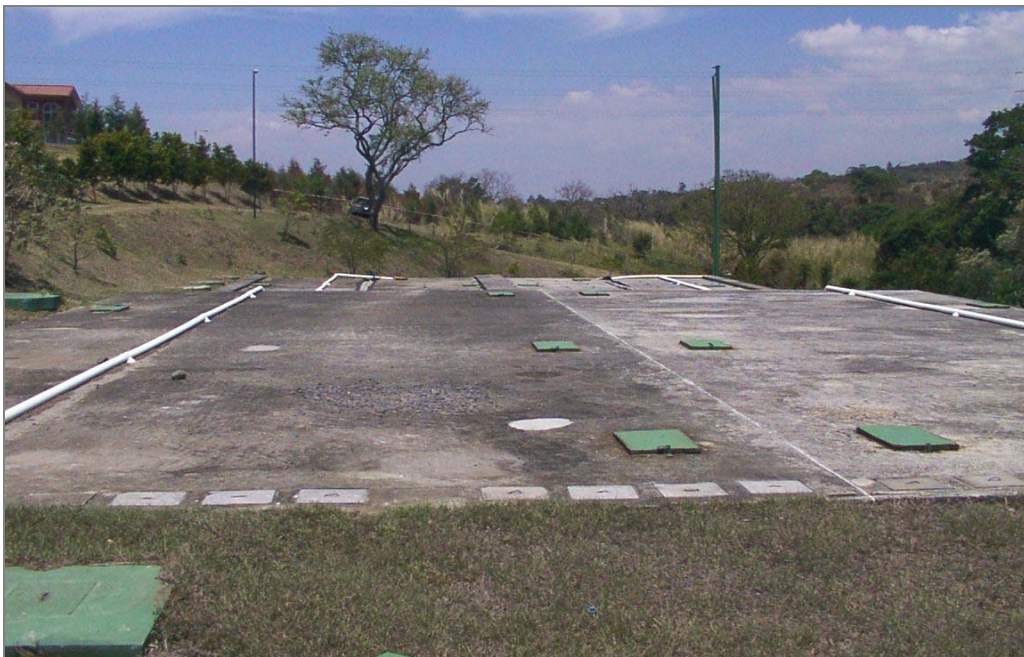
Vista del RAFH y el FAFA

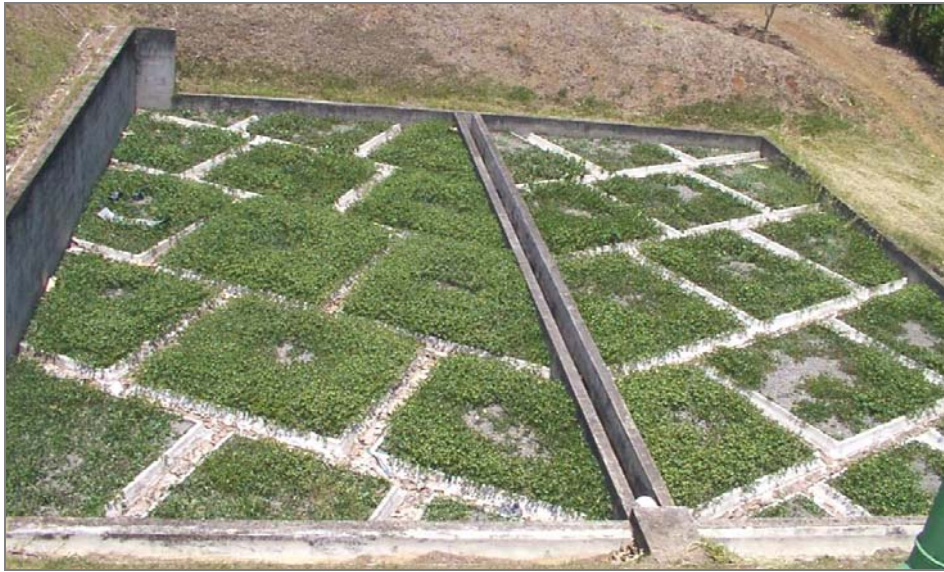
9. En los lechos de Secado se puede observar una gran cantidad de plantas.

Lechos de Secado

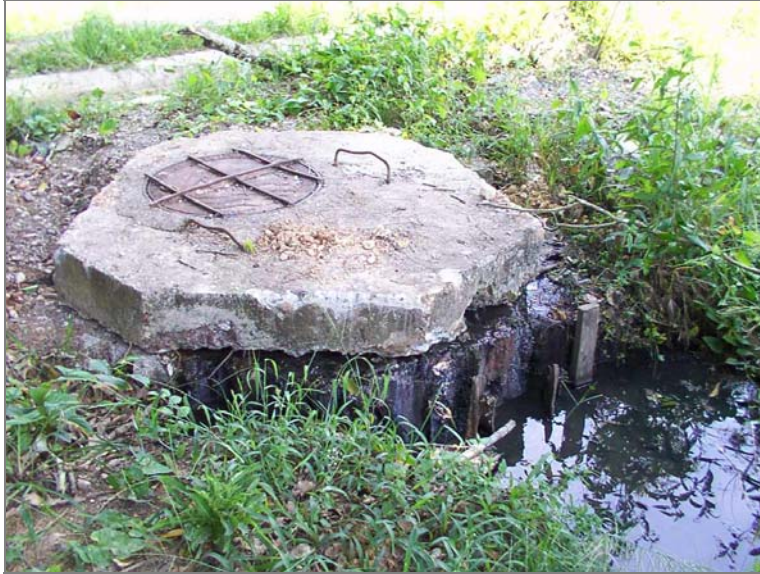
Estado de uno de los pozos de bombeo. La tapa esta sellada, se robaron la bomba, y también los cables eléctricos y el medidor.

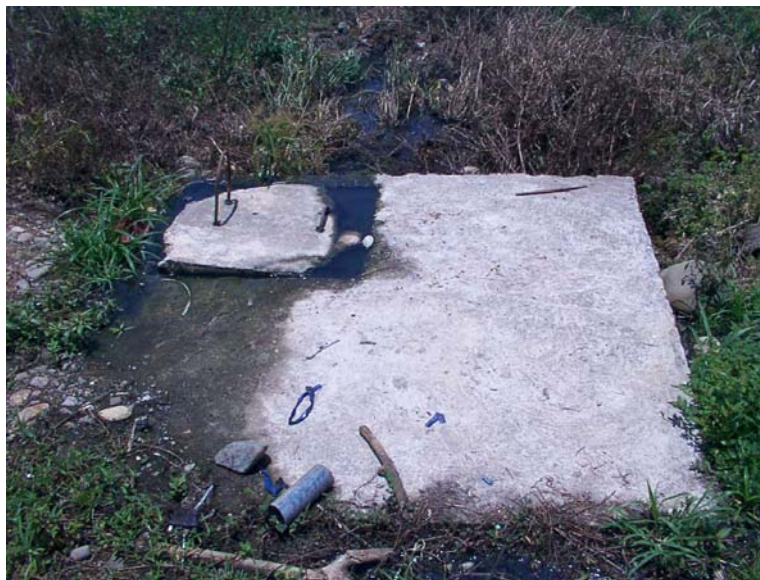
Estado del otro pozo de bombeo situado en uno de los extremos de la urbanización. No tiene bomba y el agua residual cruda rebalsa por la tapa de registro
